## **ESTUDO TÉCNICO PRELIMINAR - ETP Nº 006/2026 – DEPO**

**Recife, 2026**

### 2.1.3. Registro Fotográfico amostral da Sede Administrativa

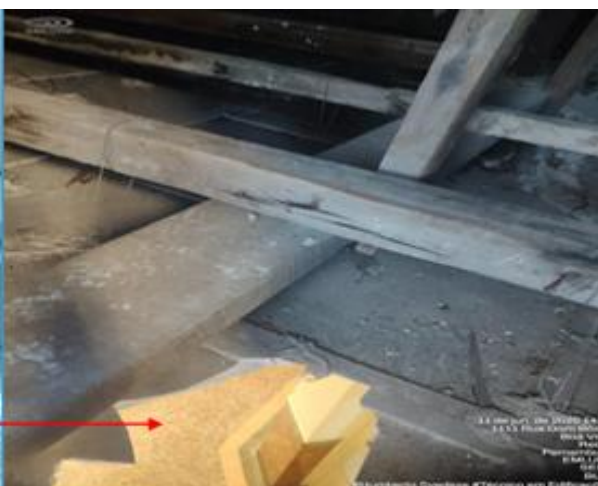
Foto 06: BL, A 1º Andar, vista interna do buraco.

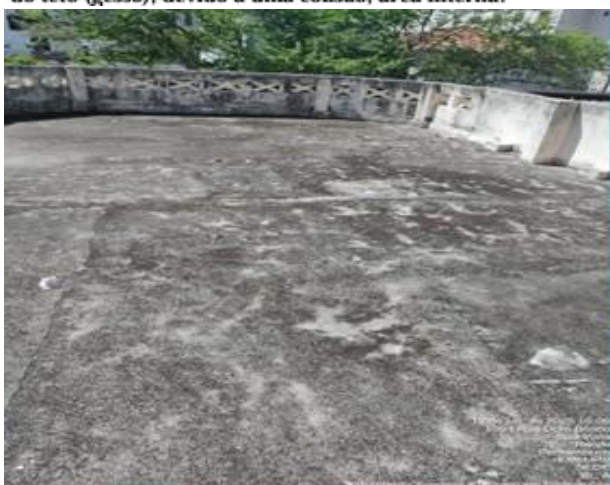
Foto 07: BL A, alpendre superior.

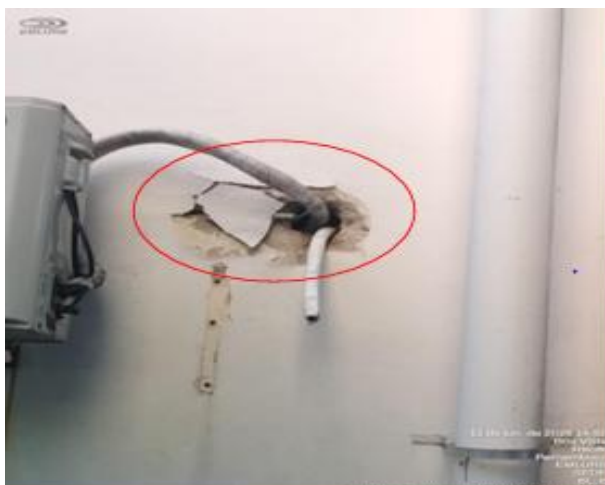
Foto 19: BL B, elemento de mangueira do ar-condicionado foi instalado sem fechamento da abertura de passagem do duto.

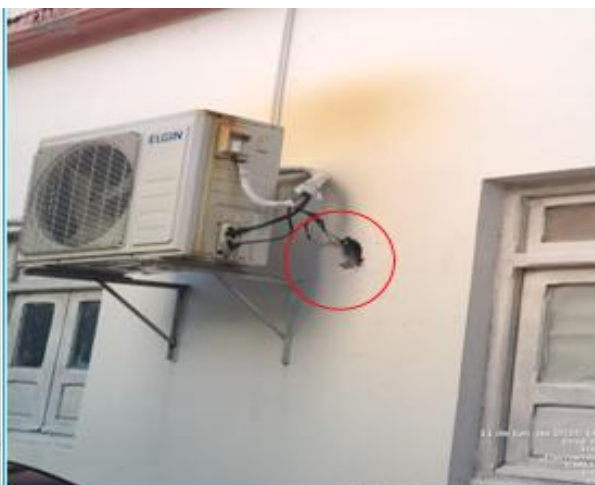
Foto 20: BL B, elemento de mangueira do ar-condicionado foi instalado sem fechamento da abertura de passagem do duto.

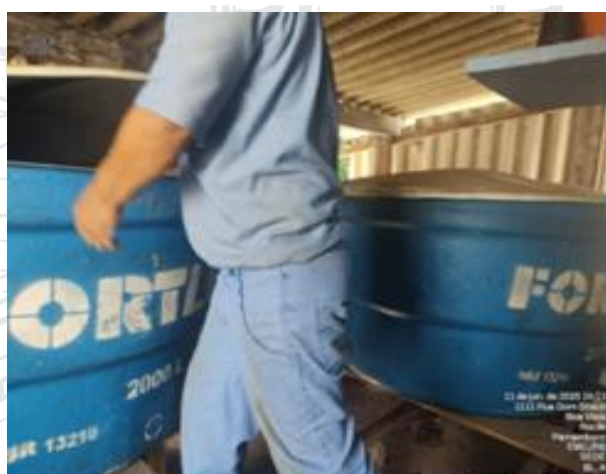
**Foto 37: BL A, dois reservatórios superiores de 2000L cada, precisando de limpeza.**

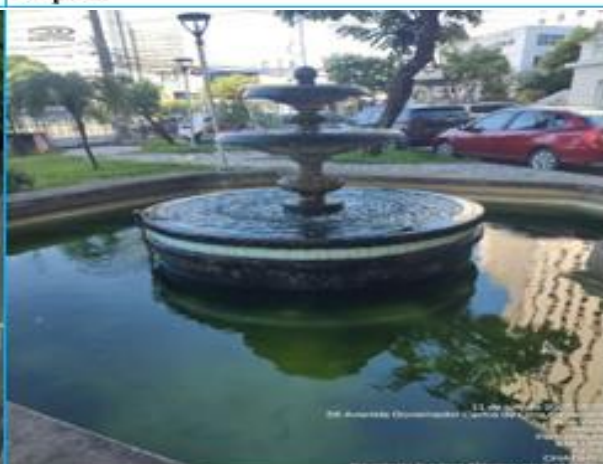
**Foto 42: BL B, chafariz precisando de limpeza.**

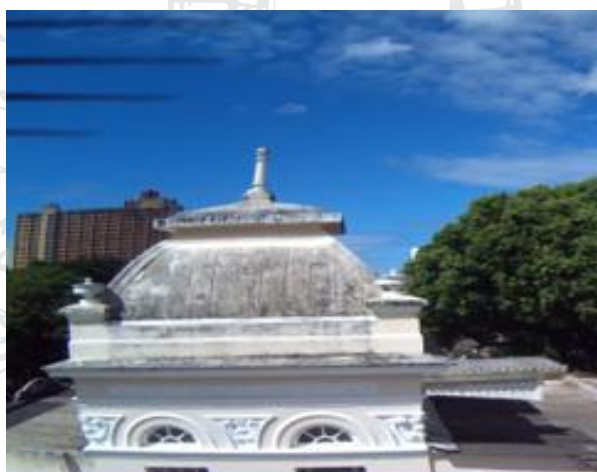
**Foto 43: BL A, cúpula precisando de limpeza e pintura para proteção.**

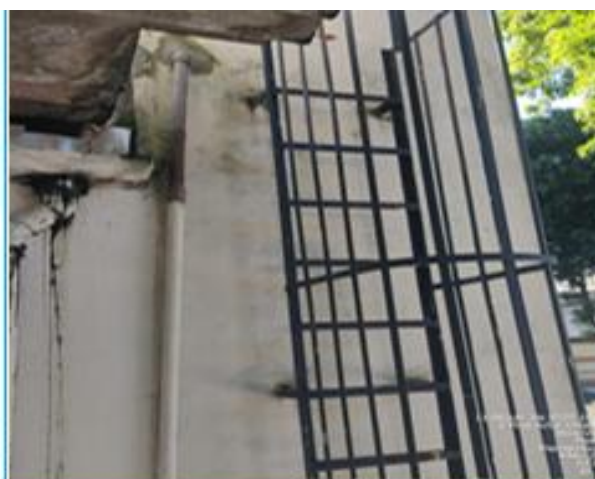
Foto 56: BL C, precisando pintura na escada de aço com acesso a cobertura.

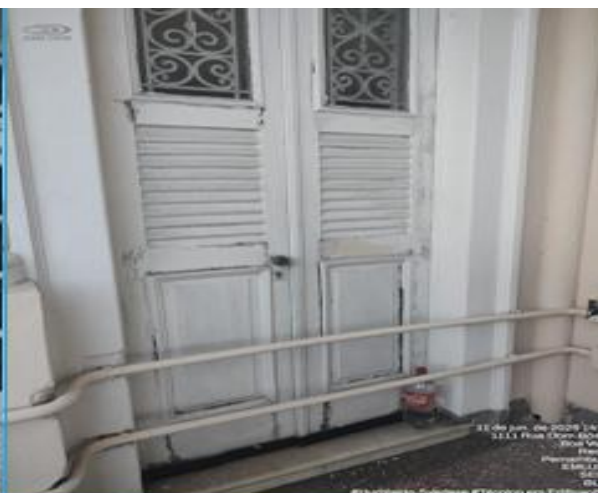
Foto 66: BL A, pintura das portas venezianas para conservação.

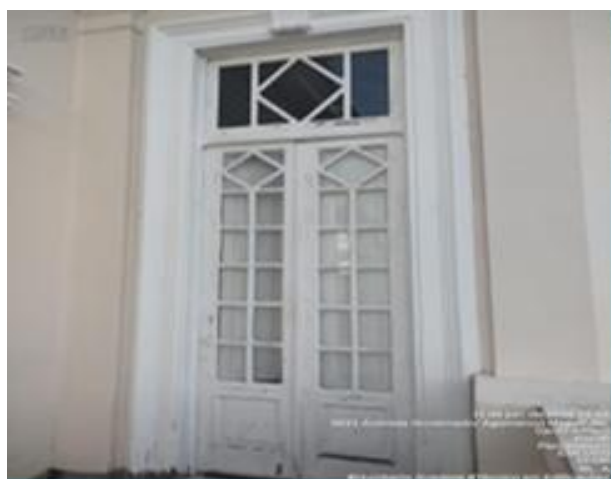
Foto 67: BL A, pintura das portas venezianas para conservação.

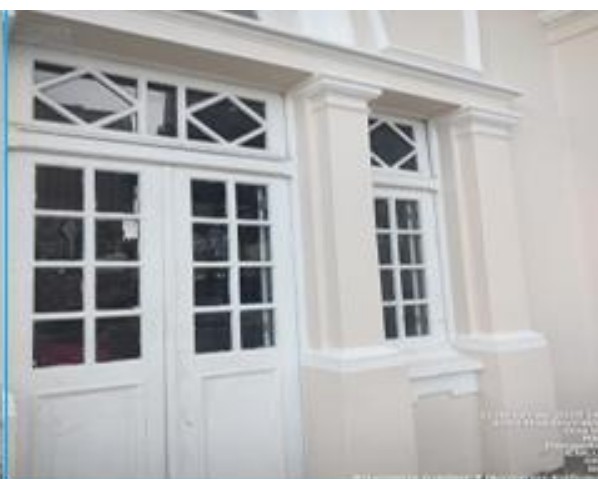
Foto 68: BL A, pintura das portas venezianas para conservação.

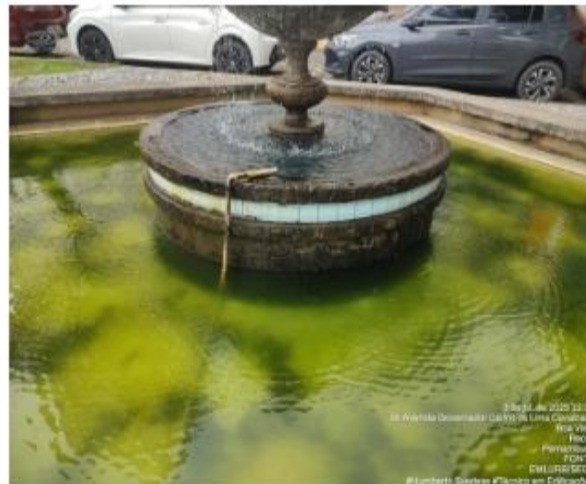
Foto 02: Água esverdeada.

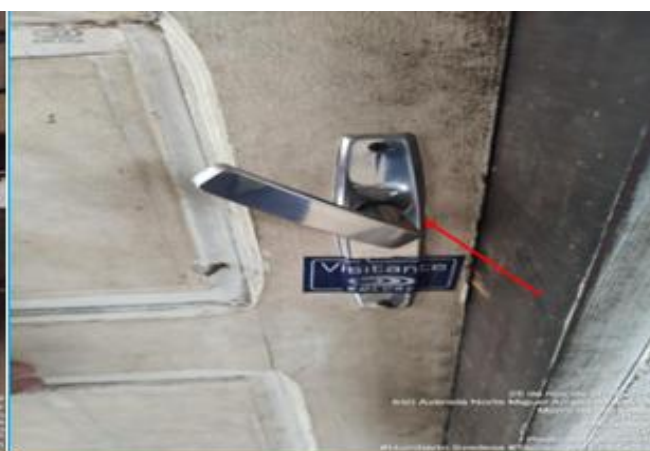
Foto 02: Fechadura quebrada.

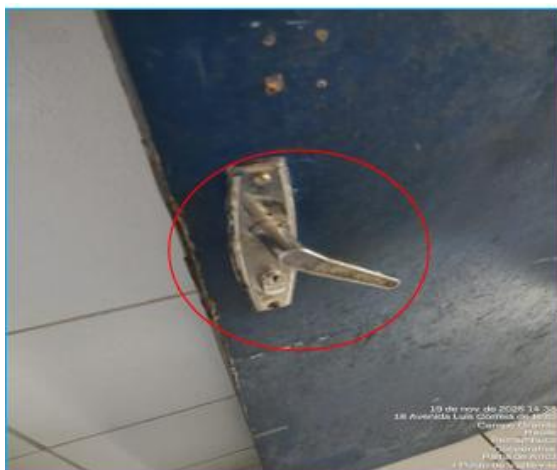
Foto 03: Fechadura quebrada 02.

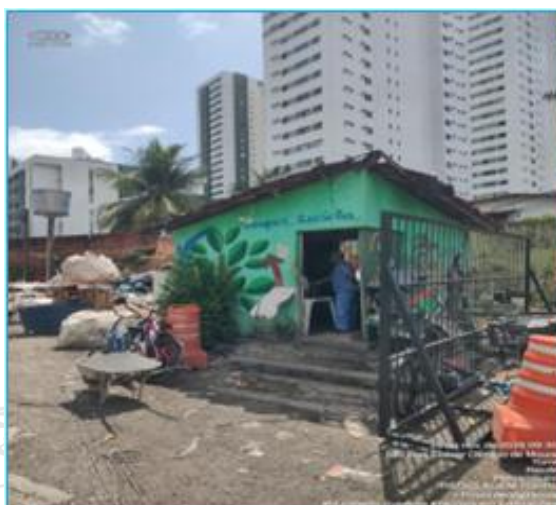
Foto 01: Posto de vigilância.

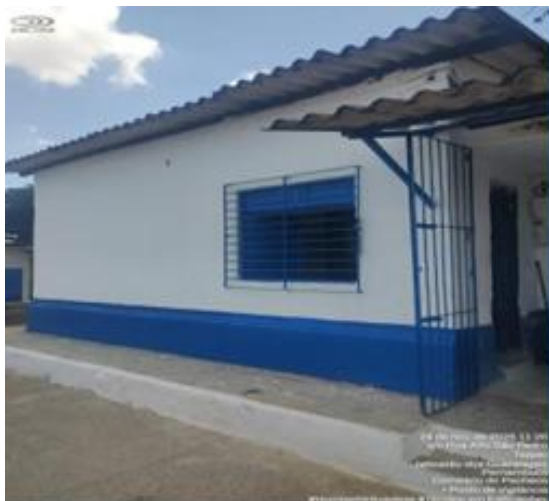
Foto 01: Posto de vigilância.

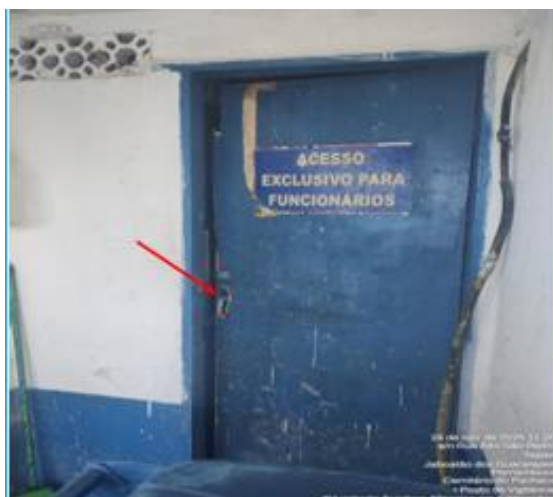
Foto 05: Fechadura quebrada.

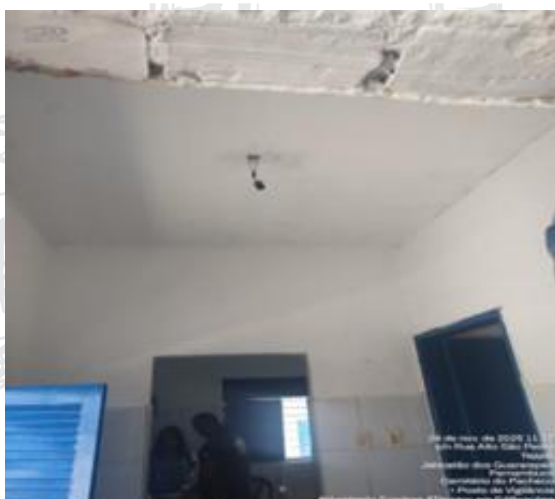
Foto 09: Sem lâmpada.

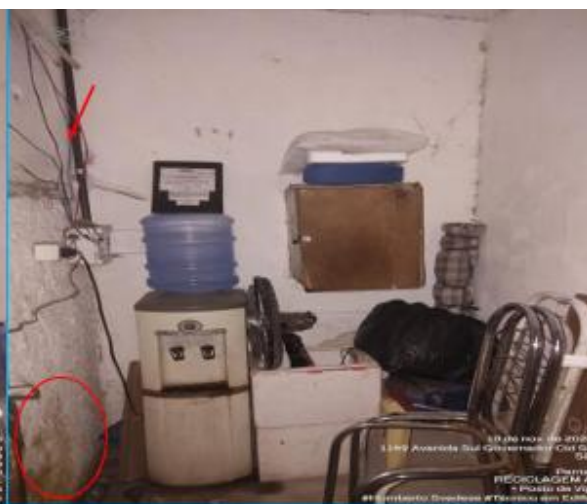
Foto 04: Mancha de umidade no local e poeira.
