LAUDO DE INSPEÇÃO

Secretaria de Estado da Casa Civil - SECC

Palácio Museu Olímpio Campos - PMOC - Ct 45/2024

PERÍODO: Junho de 2025

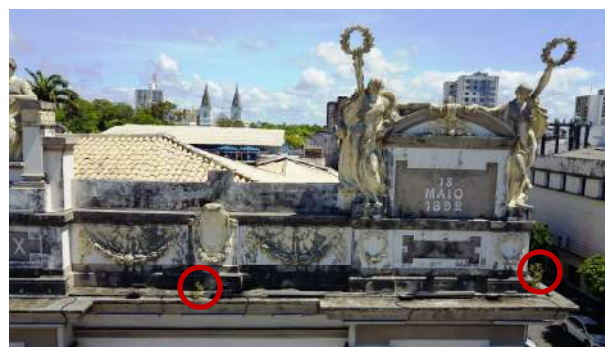
- Acúmulo generalizado de matéria orgânica sobre platibandas e marquises, favorecendo o surgimento de vegetação (Figura 11 a Figura 15);
- Indícios de produtos de corrosão no brasão, possivelmente advindo do terminal de captação do SPDA ou de malha *deployé* (Figura 13);
- Apontamento para deterioração no terminal de captação do SPDA instalado na platibanda (Figura 16 e Figura 17);
- Presença de trincas e fissuras na região da sacada da extremidade norte e sinais de infiltração sob a laje da sacada central (Figura 18 a Figura 21).

Figura 11 - Detalhe da platibanda e marquise com acúmulo de matéria orgânica (generalizado) e crescimento de vegetação (círculos)

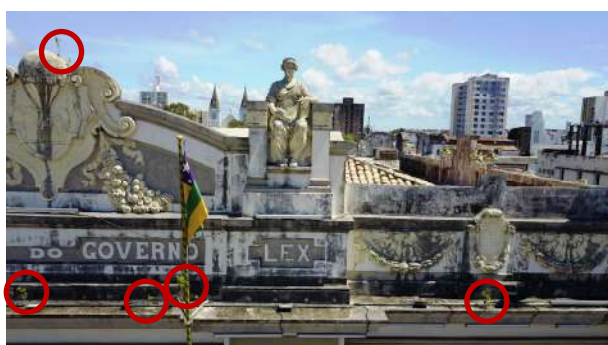
Figura 12 - Detalhe da platibanda e marquise com acúmulo de matéria orgânica (generalizado) e crescimento de vegetação (círculos)

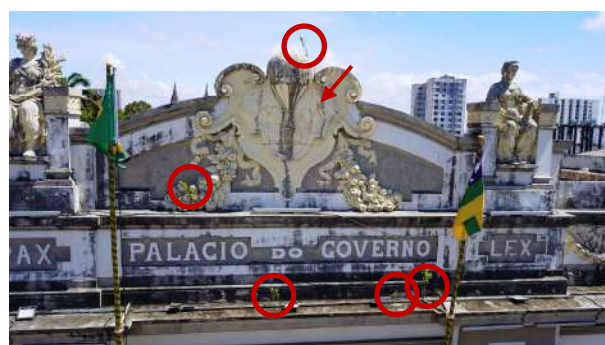
Figura 13 - Detalhe da platibanda e marquise com acúmulo de matéria orgânica (generalizado) e crescimento de vegetação (círculos) e apontamento para produto de corrosão no Brasão

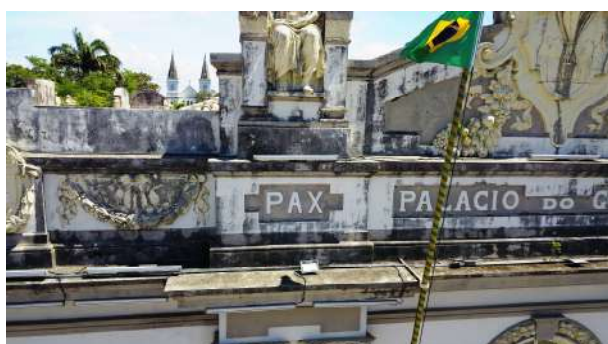
Figura 14 - Detalhe da platibanda e marquise com acúmulo de matéria orgânica (generalizado)

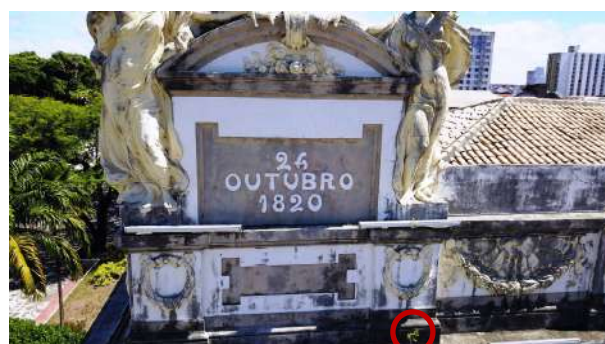
Figura 15 - Detalhe da platibanda e marquise com acúmulo de matéria orgânica (generalizado) e crescimento de vegetação (círculo)

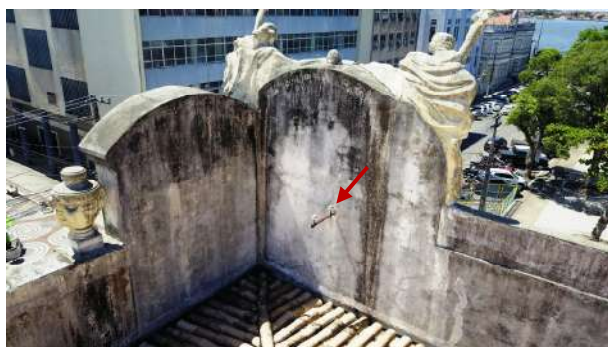
Figura 16 – Detalhe da platibanda com acúmulo de matéria orgânica (generalizado) e apontamento para o terminal de captação (SPDA)

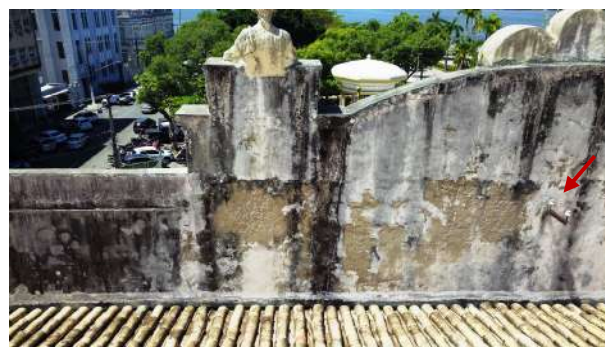
Figura 17 - Detalhe da platibanda com acúmulo de matéria orgânica (generalizado) e apontamento para o terminal de captação (SPDA)

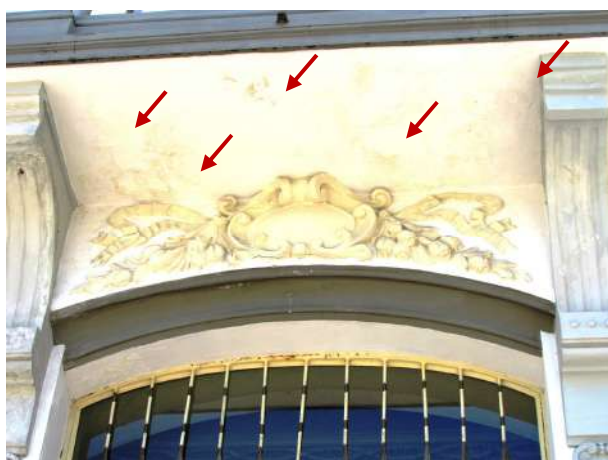
Figura 20 – Detalhe das manchas de umidade sob a laje da sacada central

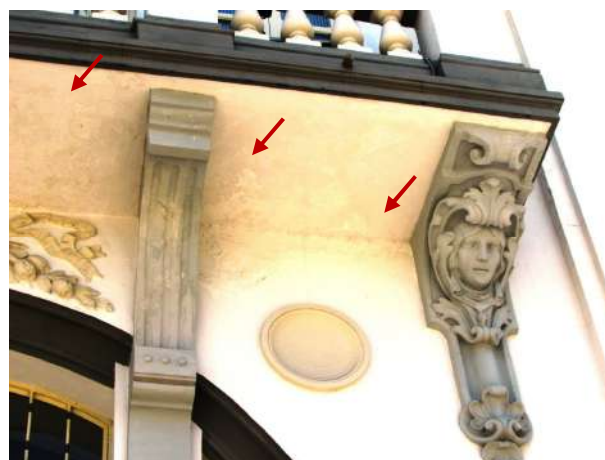
Figura 21 - Detalhe das manchas de umidade sob a laje da sacada central

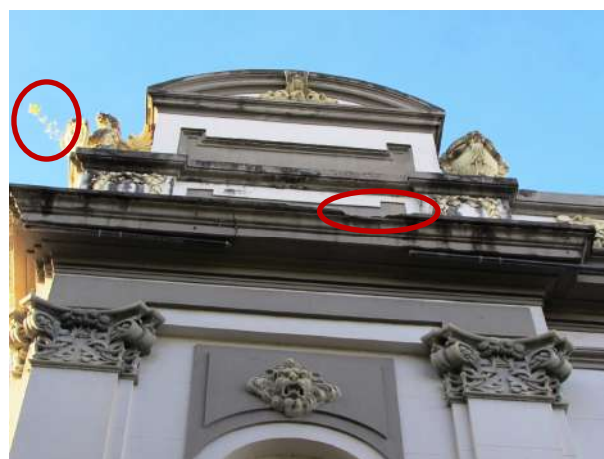
Figura 23 - Detalhe da platibanda e marquise com acúmulo de matéria orgânica (generalizado) e destaque para vegetação e fração da moldura da marquise danificada

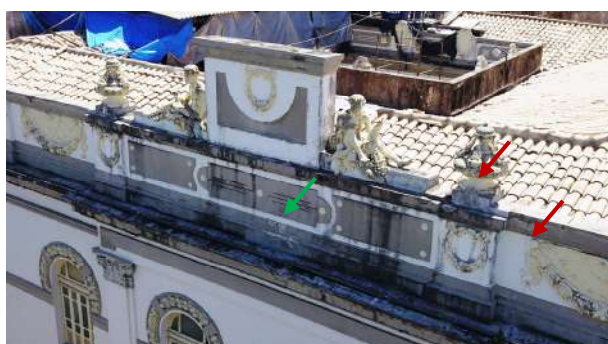
Figura 24 - Detalhe da platibanda e marquise com acúmulo de matéria orgânica (generalizado), zonas trincadas (seta vermelha) e desprendimento do substrato (seta verde)

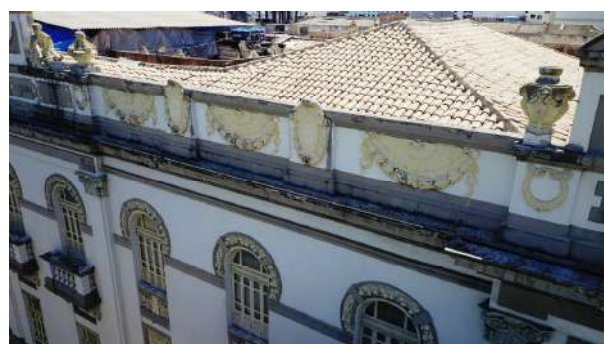
Figura 25 - Detalhe da platibanda e marquise com acúmulo de matéria orgânica (generalizado)

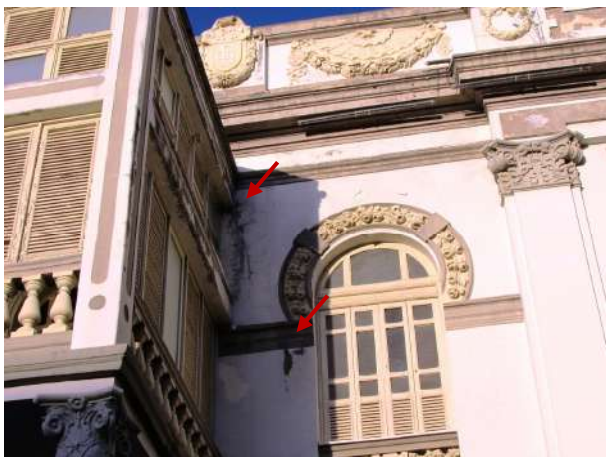
Figura 30 – Detalhe do acúmulo de umidade da parede ortogonal à fachada (terraço coberto)

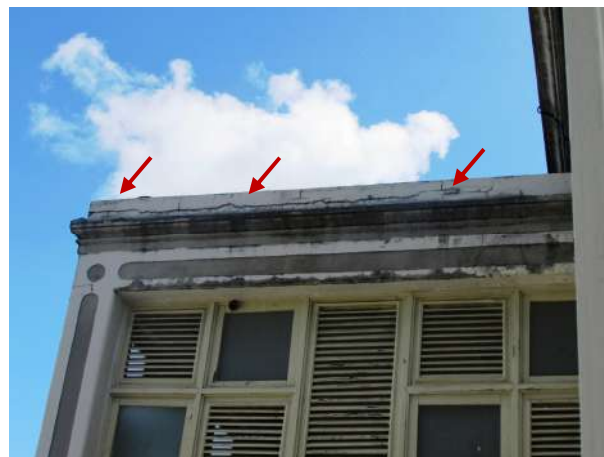
Figura 31 -Detalhe da trinca perimetral na laje superior do terraço coberto

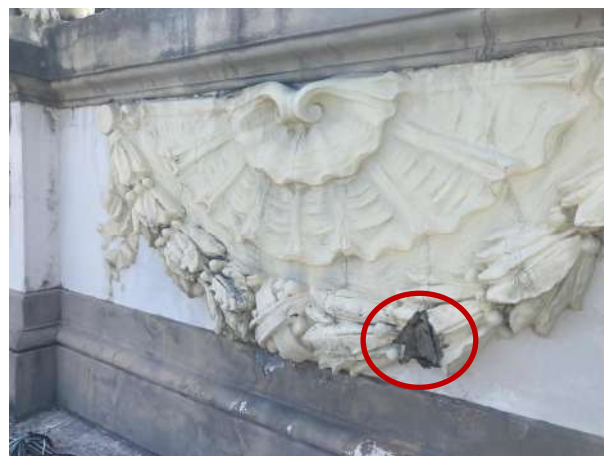
Figura 33 – Detalhe do ornato com perda parcial do substrato

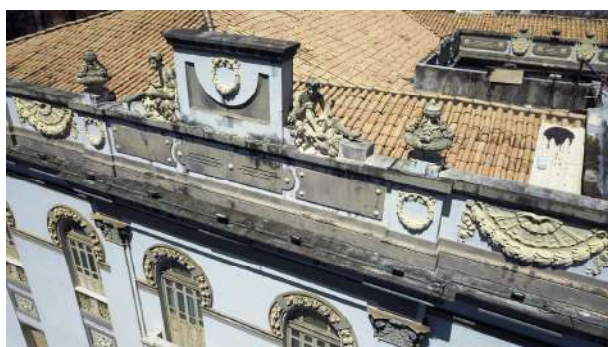
Figura 36 - Detalhe da platibanda e marquise com acúmulo de matéria orgânica (generalizado)

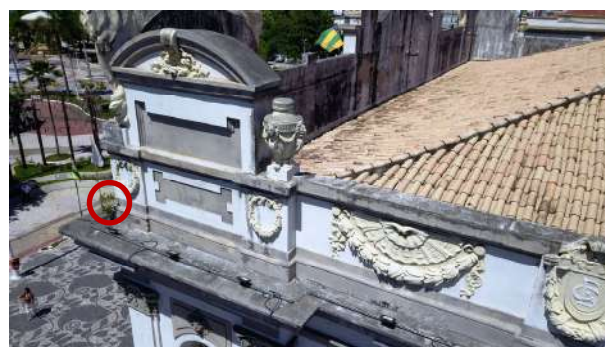
Figura 37 - Detalhe da platibanda e marquise com acúmulo de matéria orgânica (generalizado) e crescimento de vegetação (círculo)

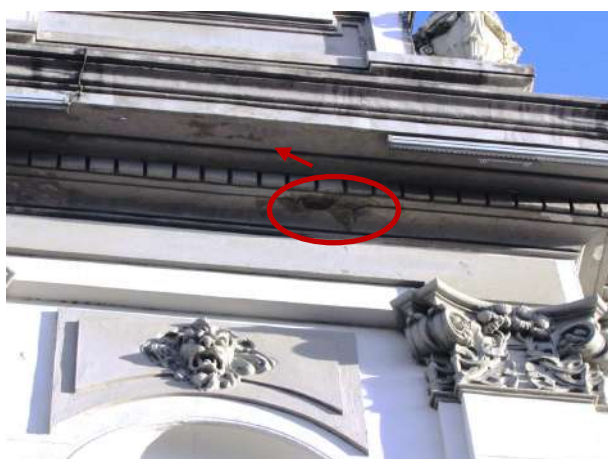
- Generalizado acúmulo de matéria orgânica e vegetação sobre os elementos horizontais (Figura 35 a Figura 37);
- Perda de material da moldura da marquise e acúmulo de umidade, inclusive em zonas próximas a grelhas, sugerindo falhas na drenagem ou de compatibilização entre drenagem e luminotécnico (Figura 38 e Figura 39).

Figura 38 - Detalhe da moldura da marquise com perda do substrato (círculo) e zona de acúmulo de umidade (seta)

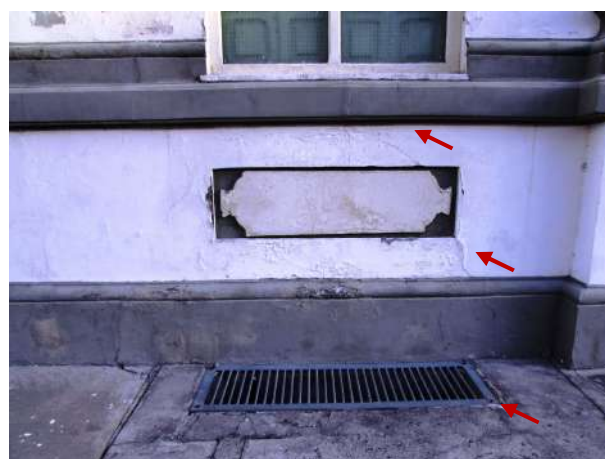
Figura 39 – Detalhe da umidade ascendente da zona da localização da grelha

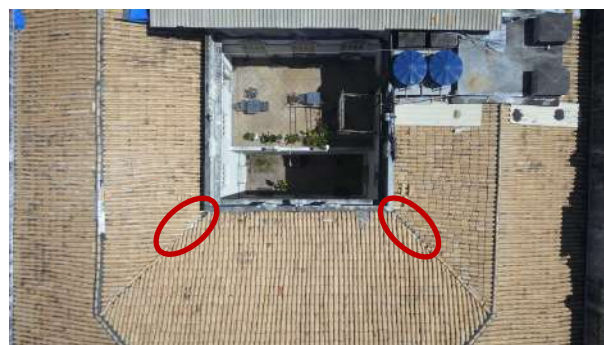
Figura 41 - Detalhe das cumieiras com parte das telhas ausentes

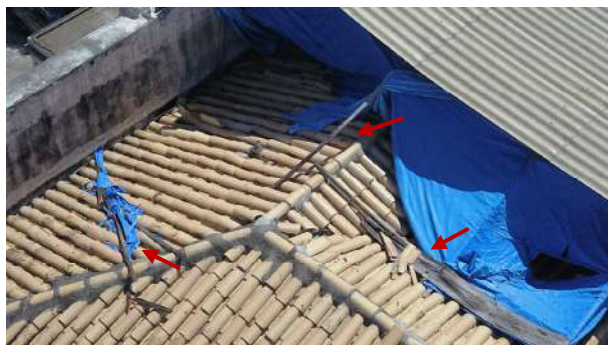
Figura 42 – Detalhe da estrutura auxiliar da cobertura temporária danificada

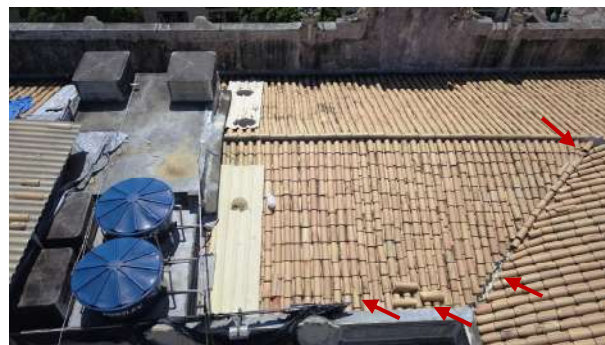
Figura 43 – Detalhe do telhado com telhas deslocadas, faltante e danificadas

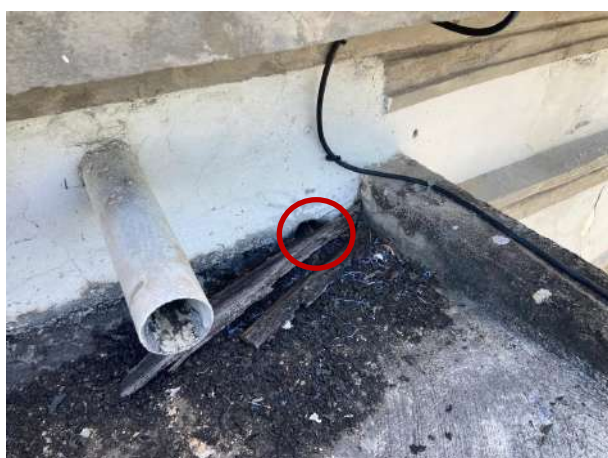
Figura 46 – Detalhe do dreno com a seção significativamente bloqueada por sujeiras e ausência de declividade para escoamento

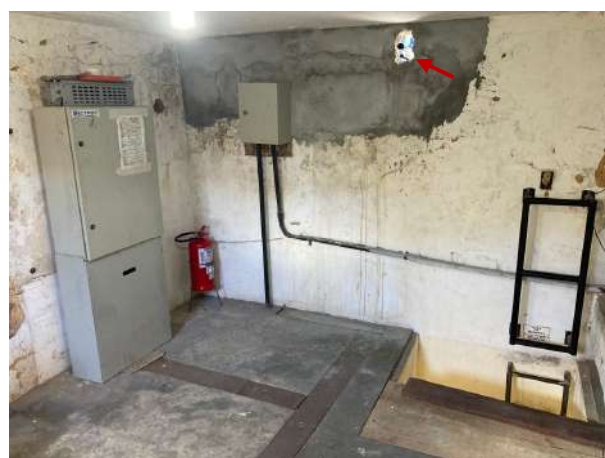
Figura 47 – Vista da casa de máquinas com apontamento para abertura na parede e percepção de pintura desgastada

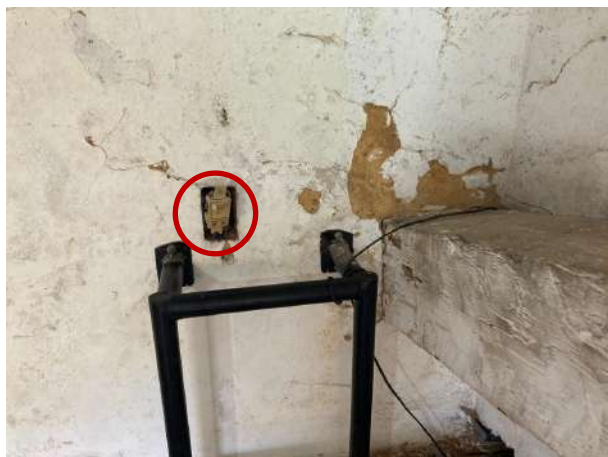
Figura 48 – Detalhe da caixa do interruptor com tampa danificada, localizada imediatamente acima da escada de acesso à casa de máquinas

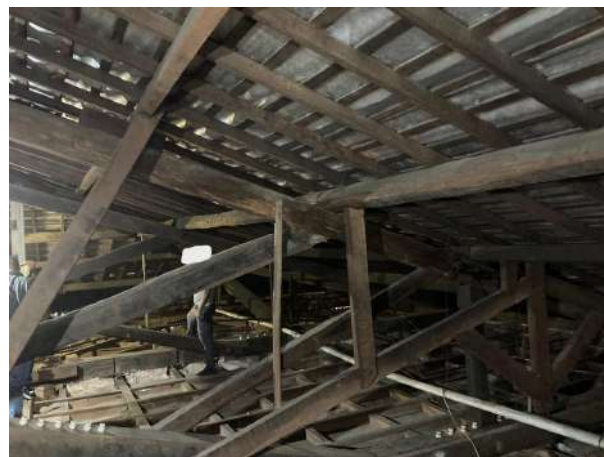
- Telhas ausentes, deslocadas ou danificadas, comprometendo a proteção do interior e a integridade da estrutura (Figura 41 a Figura 43);
- Ausência de impermeabilização em zonas críticas da laje, com acúmulo de sujidades e drenagem deficiente (Figura 44 e Figura 46);
- Presença de cabos elétricos dispostos de forma inadequada sobre o rufo e diretamente no forro de madeira, com sinais de improvisações (Figura 45, Figura 51 e Figura 59);
- Degradação severa das tesouras da estrutura de cobertura, com perda significativa da seção resistente e encaixes comprometidos (Figura 53 a Figura 58);
- Presença de soluções construtivas não padronizadas e indícios de deterioração nos apoios e berços da cobertura (Figura 49, Figura 50 e Figura 52).

Figura 49 – Vista geral da estrutura da cobertura com percepção de configuração não padronizada

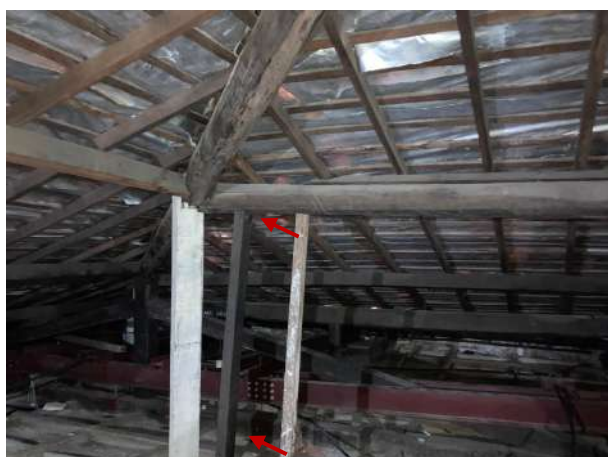
Figura 50 – Detalhe dos apoios da cobertura deformados

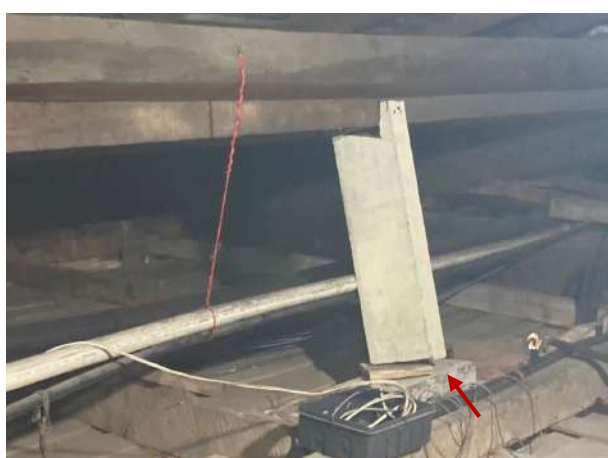
Figura 52 – Detalhe da solução paliativa entre o apoio e o berço

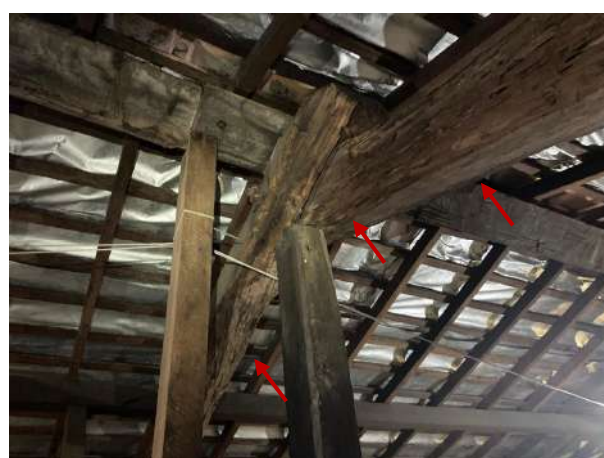
Além disso, a estrutura auxiliar da cobertura, composta por tesouras de madeira, encontra-se em avançado estado de deterioração, com perda significativa da seção resistente, fissuração, deformações e falhas de encaixe entre os elementos. Observou-se também a presença de soluções emergenciais/paliativas nos apoios e ligações estruturais.

Figura 53 – Detalhe das tesouras degradadas, com perda considerável da seção resistente

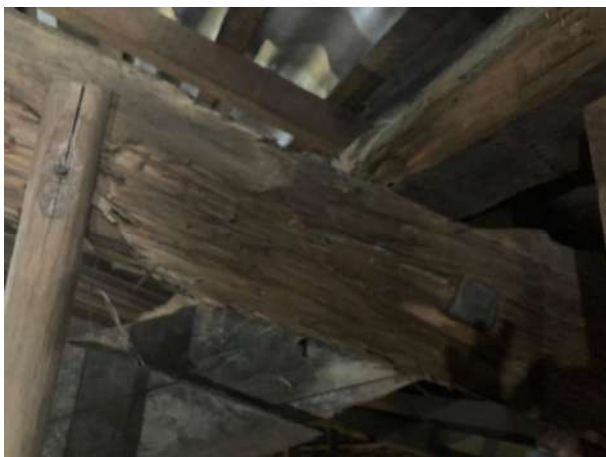
Figura 54 - Detalhe das tesouras degradadas, com perda considerável da seção resistente

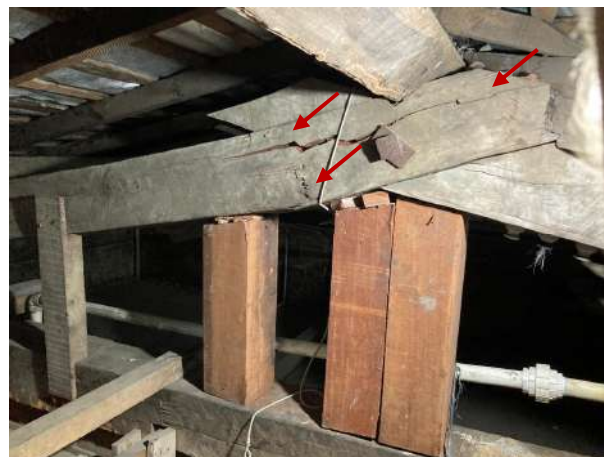
Figura 55 - Detalhe da tesoura rompida, apesar do gancho de reforço

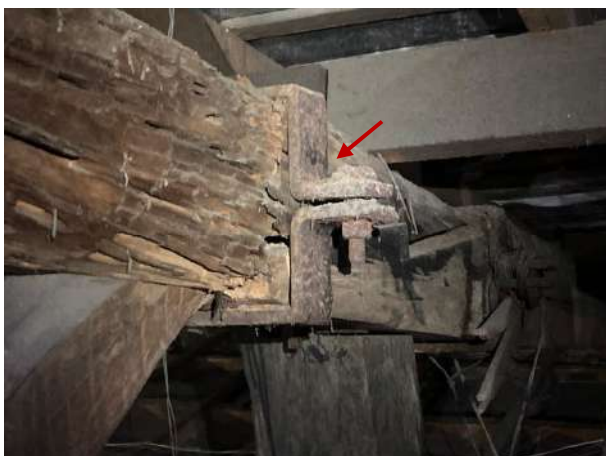
Figura 56 - Detalhe das tesouras degradadas, com perda considerável da seção resistente, apesar da braçadeira de reforço

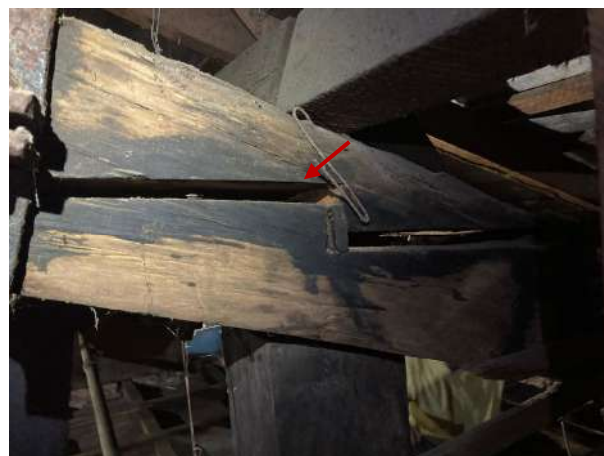
Figura 57 - Detalhe da tesoura com perda de contato e encaixe entre as peças

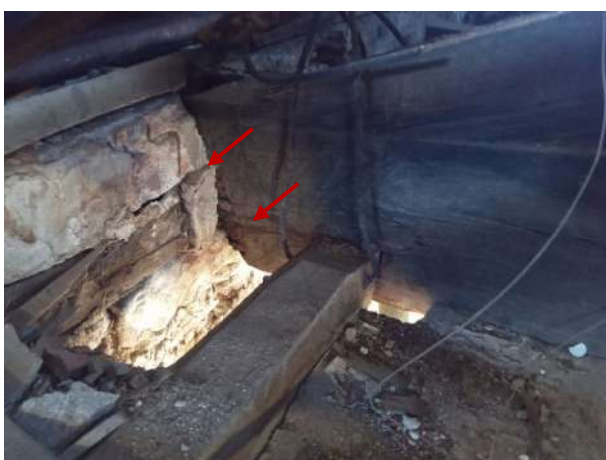
Figura 58 - Detalhe da cabeceira da tesoura apoiada na parede em zona onde o forro inferior foi danificado

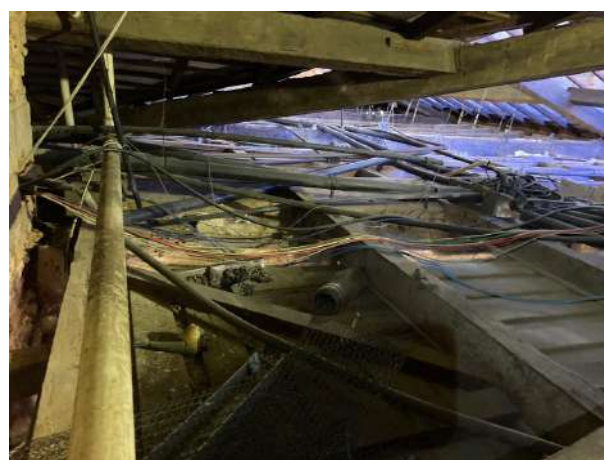
Figura 59 - Vista dos circuitos elétricos instalados diretamente no forro de madeira

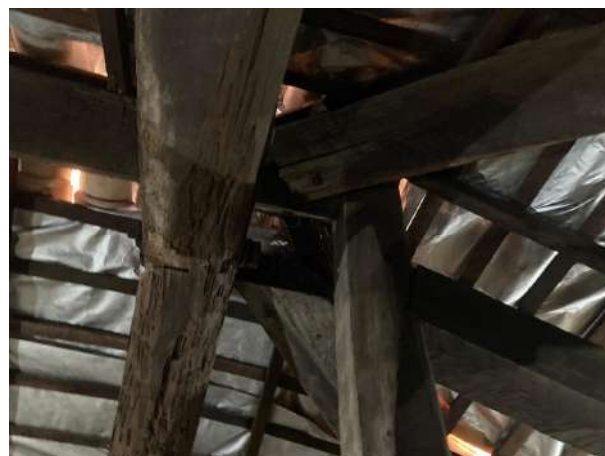
Figura 63 – Detalhe da tesoura degradada, com perda considerável da seção resistente, manta em condição normal de uso

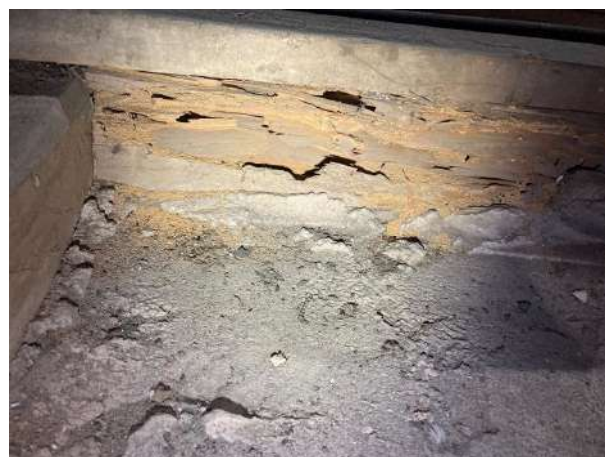
Figura 65 - Detalhe da estrutura do forro de gesso em estado avançado de degradação

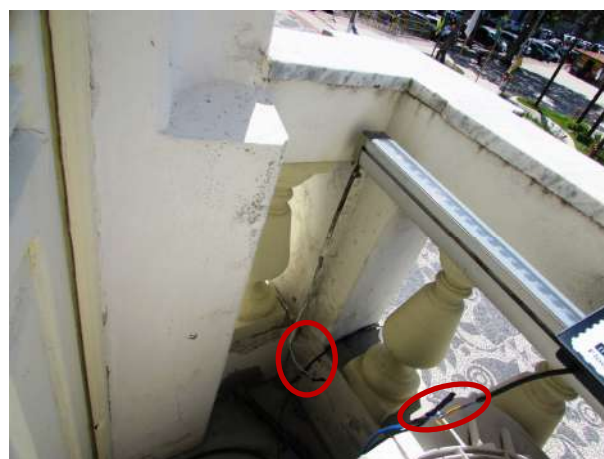
- Salão Nobre (Figura 68)
- Sala da Secretaria (Figura 87)
- Gabinete do Governador (Figura 93)
- Hall e Banheiros (Figura 149)

Figura 68 – Condutores aparentes e derivações elétricas sem isolamento

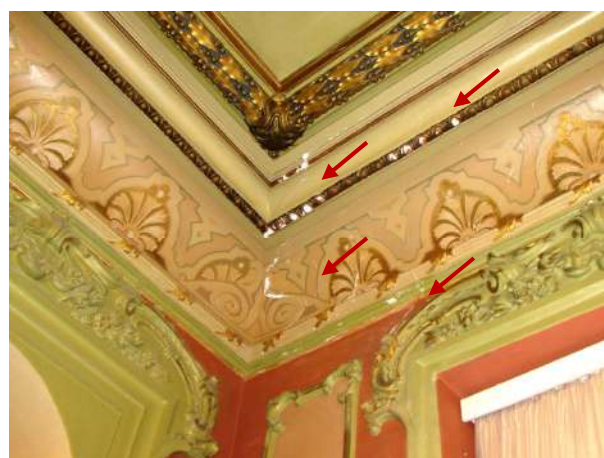
- Salão Nobre (Figura 70)

Figura 70 – Detalhe da pintura artística desgastada e danificada pontualmente

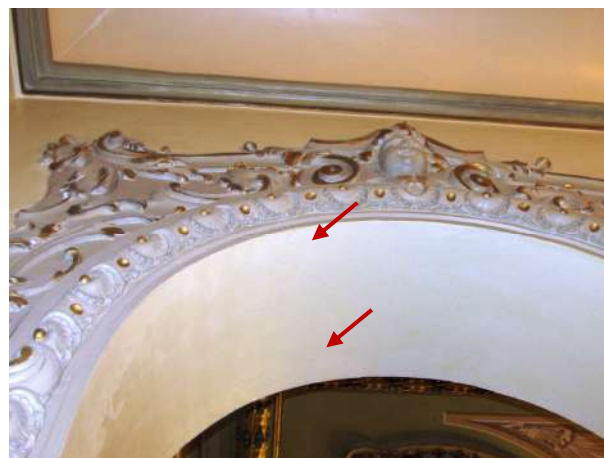
Figura 72 – Detalhe da microfissura no acesso

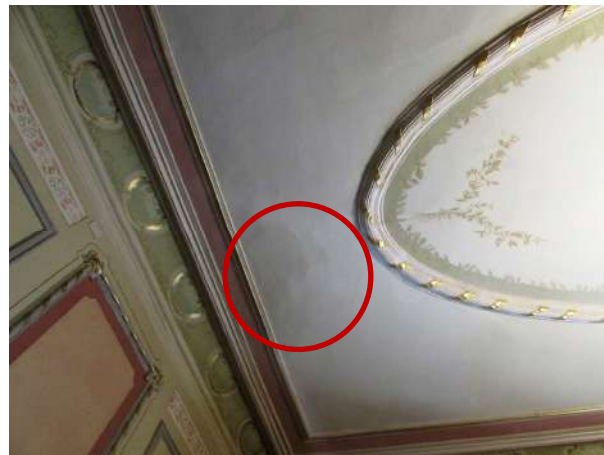
Figura 78 – Incidência de umidade no forro

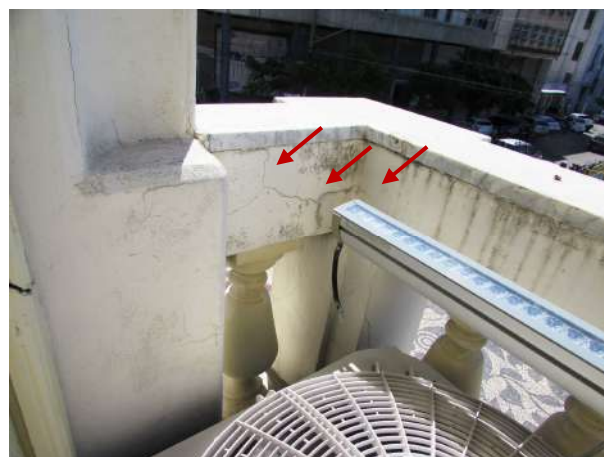
Figura 80 - Detalhe da sacada leste fissurada

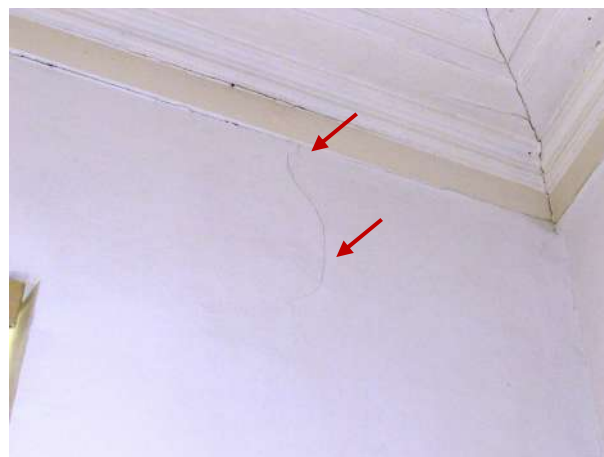
Figura 82 – Detalhe da parede norte trincada

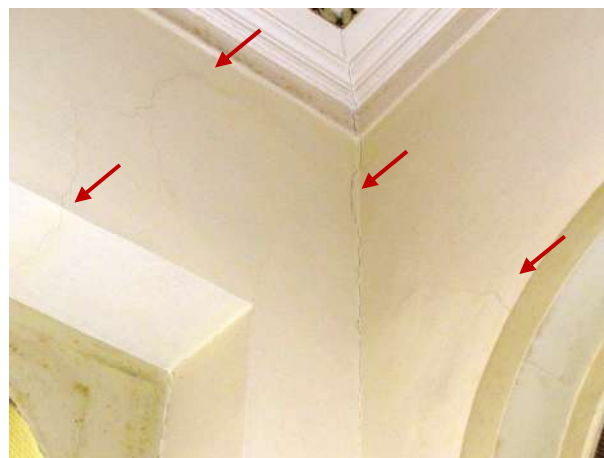
Figura 90 - Detalhe da parede trincada na interface ortogonal e sobre o acesso ao hall

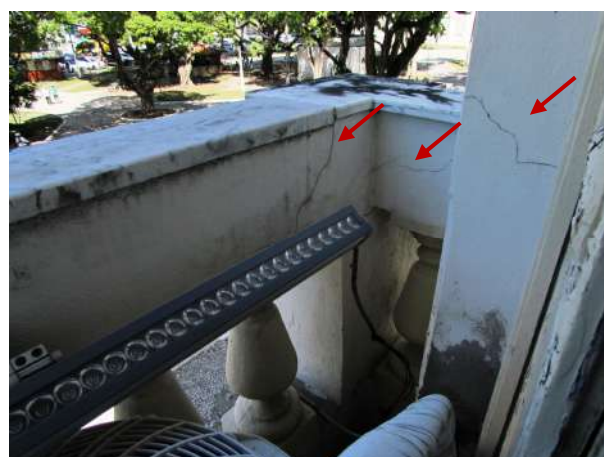
Figura 92 – Detalhe da sacada trincada

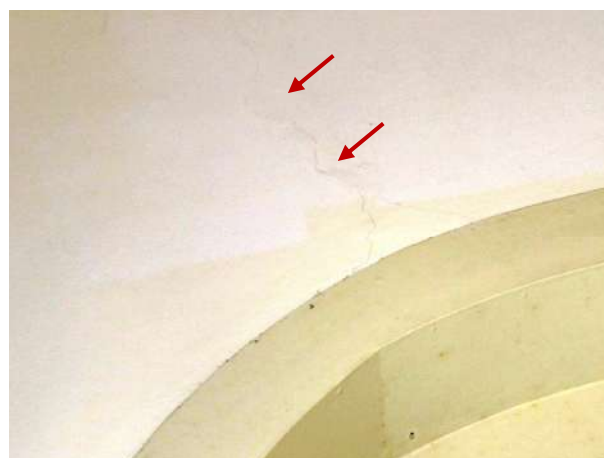
Figura 94 – Detalhe da parede, região sobre a porta, fissurada

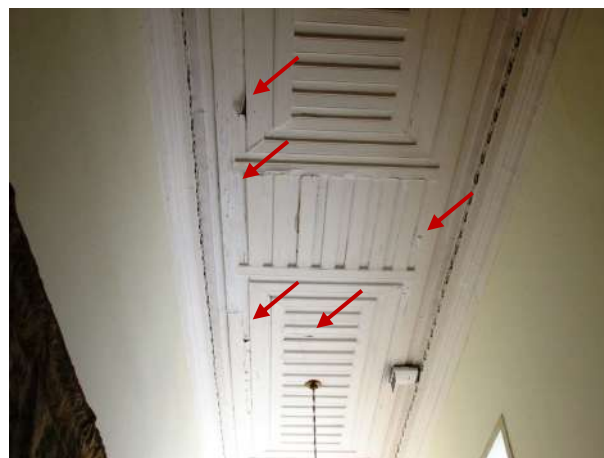
Figura 96 – Vista do forro com pontos danificados e desgastados

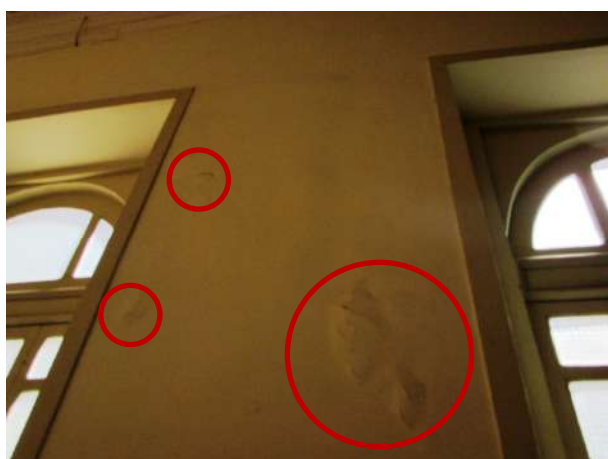
Figura 97 – Detalhe da parede com incidência de umidade e desprendimento do substrato

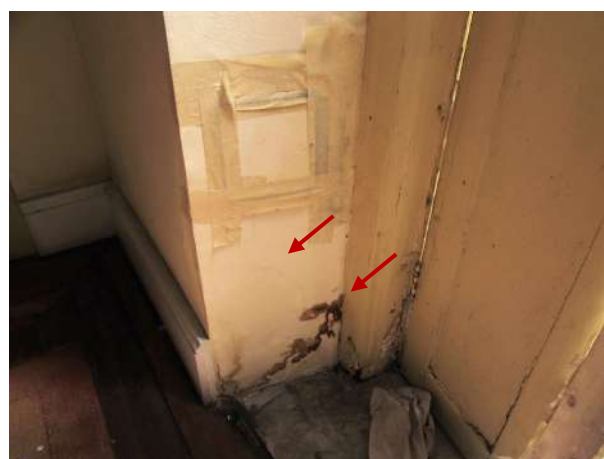
Figura 98 – Detalhe da parede com acúmulo de matéria orgânica

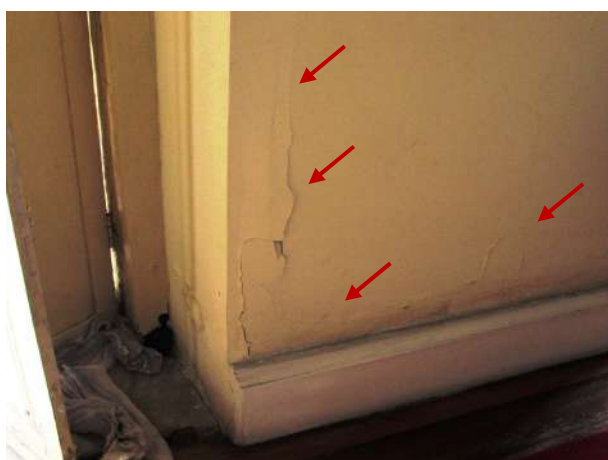
Figura 99 – Detalhe da parede com umidade, acúmulo de matéria orgânica e desprendimento do substrato e pintura

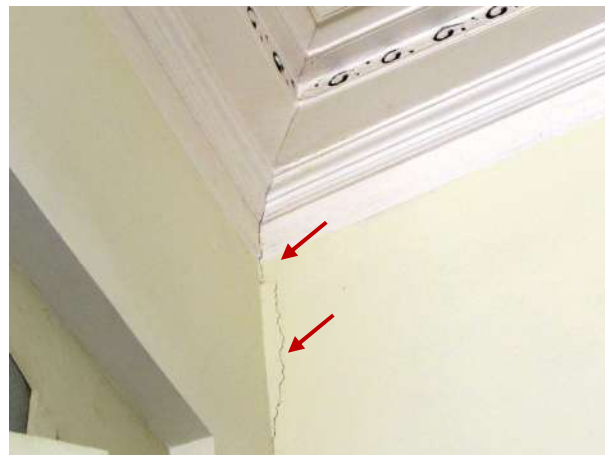
Figura 102 - Detalhe da parede trincada na interface ortogonal

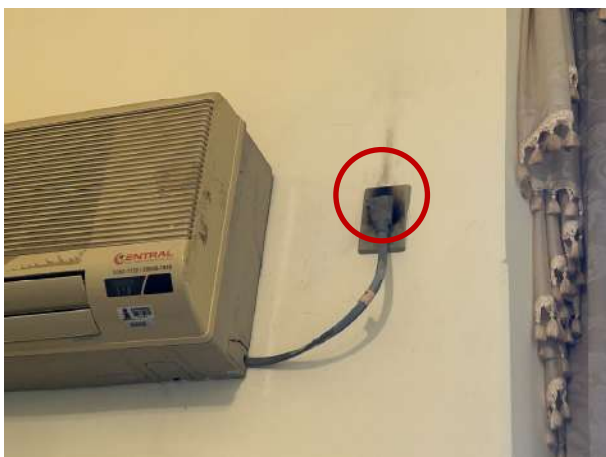
Figura 103 – Detalhe da tomada com evidência de curto-circuito ocorrido e já corrigido

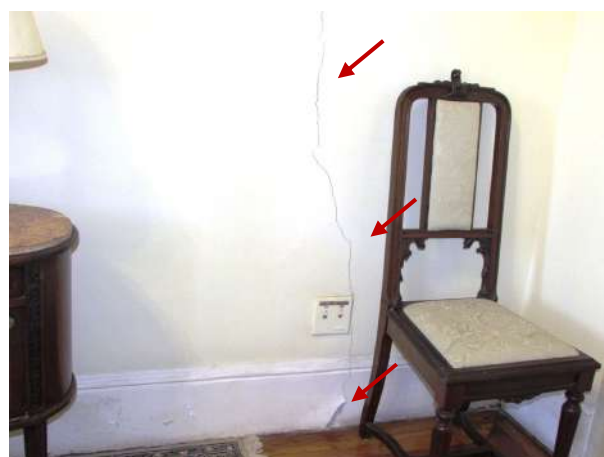
Figura 108 – Detalhe da trinca na parede oeste do quarto do governador

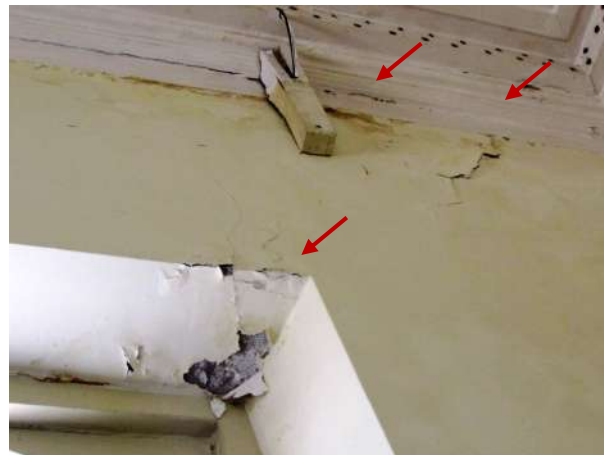
Figura 112 - Detalhe da parede com umidade, acúmulo de matéria orgânica e desprendimento do substrato e pintura

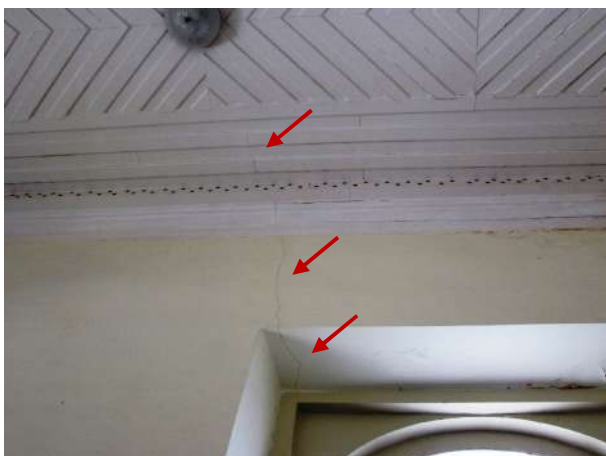
Figura 113 - Detalhe da parede, região sobre a porta, fissurada

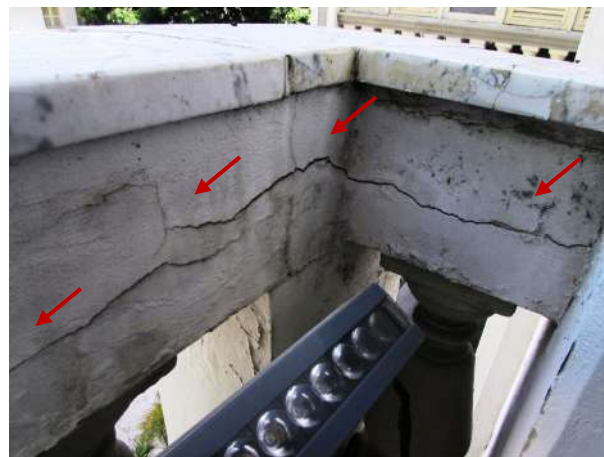
Figura 118 - Detalhe da sacada trincada e com manchas de umidade

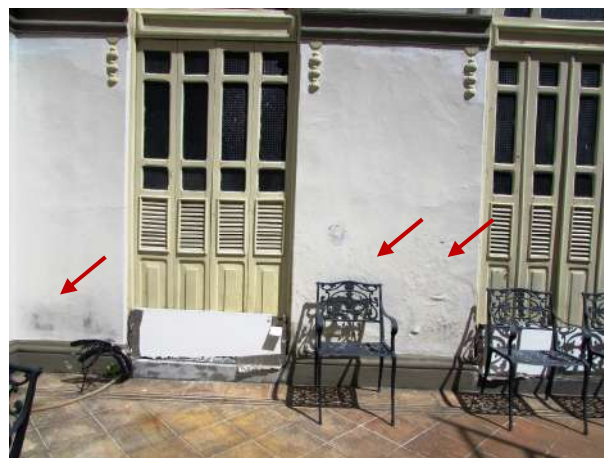
Figura 124 - Detalhe da parede com incidência de umidade e desprendimento do substrato e pintura

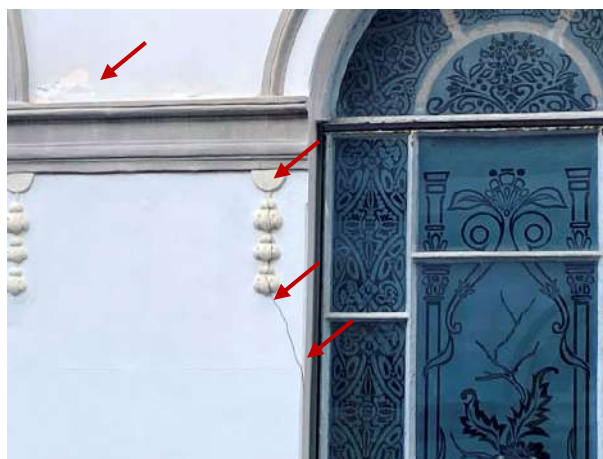
Figura 129 – Detalhe do entorno da janela da escada principal (face externa) com trinca e descascamento da pintura

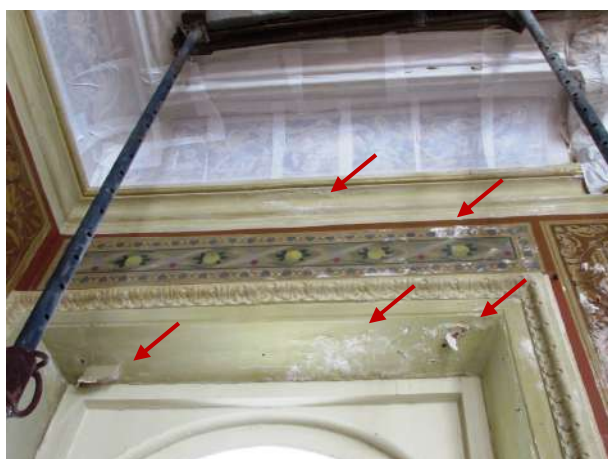
Figura 132 – Detalhe da pintura artística das paredes danificadas e desgastada pontualmente

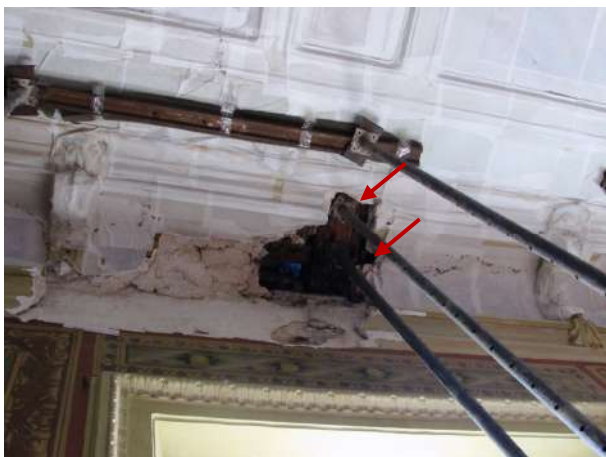
Figura 134 – Detalhe da zona do forro danificada

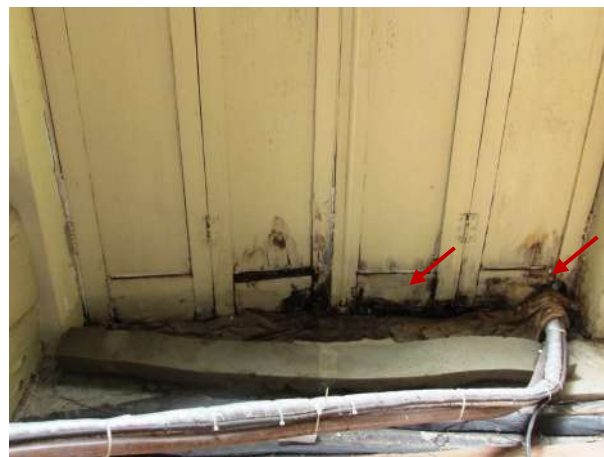
Figura 135 – Detalhe do acúmulo de umidade na zona inferior da porta e dreno do ar-condicionado transpassando a esquadria

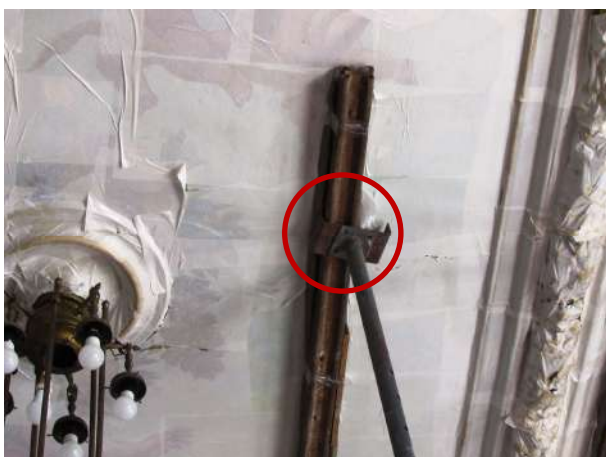
Figura 136 – Detalhe do cabeçote deslocado

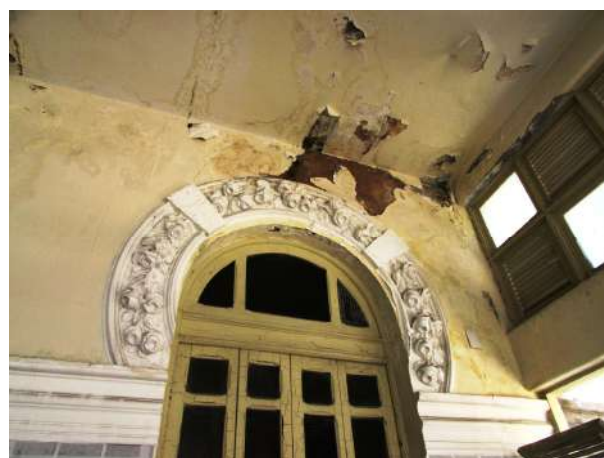
Figura 139 – Detalhe da parede com umidade, acúmulo de matéria orgânica e desprendimento do substrato e pintura

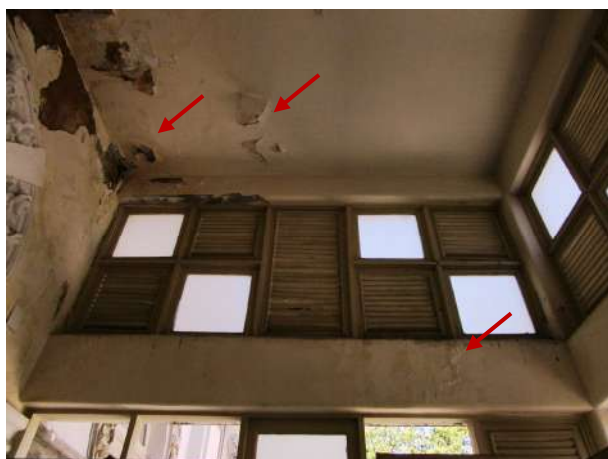
Figura 140 - Detalhe da parede e laje com umidade, acúmulo de matéria orgânica e desprendimento do substrato e pintura

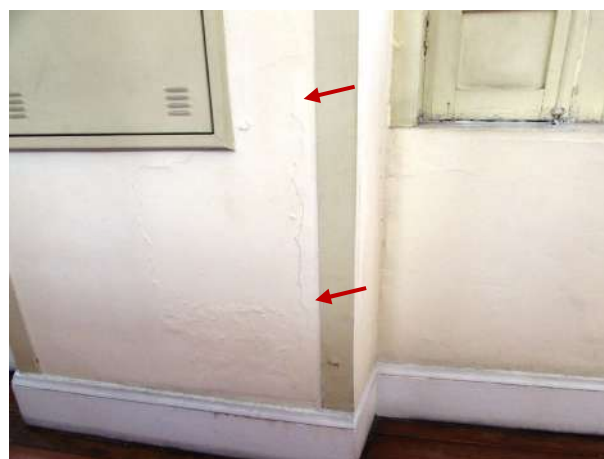
Figura 145 - Detalhe da parede com umidade e desprendimento do substrato e pintura

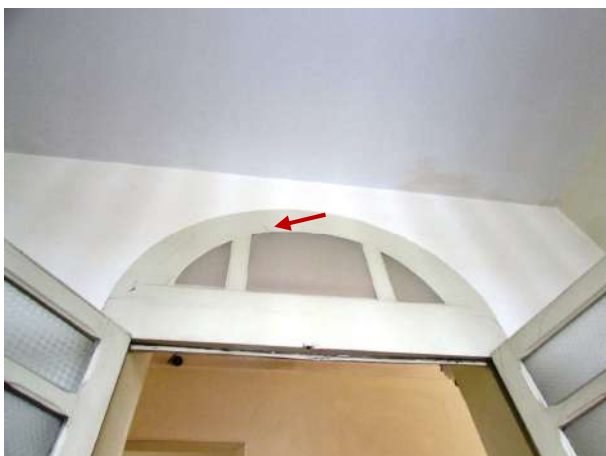
Figura 146 - Detalhe da parede, região sobre a porta, microfissurada

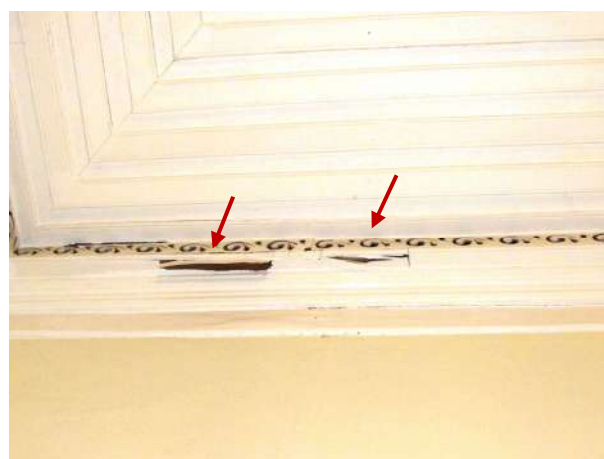
Figura 151 - Detalhe do forro com danos pontuais

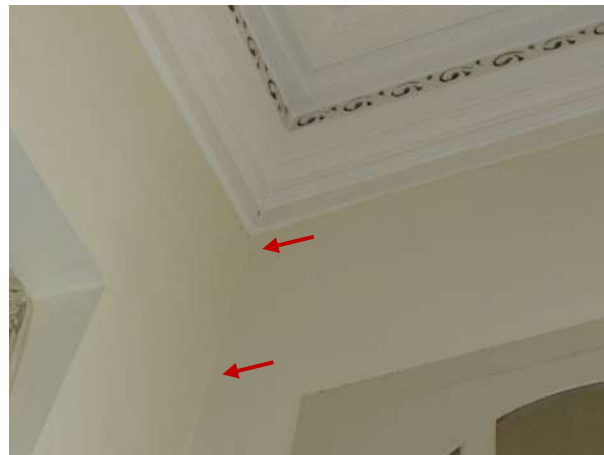
Figura 153 - Detalhe da parede trincada

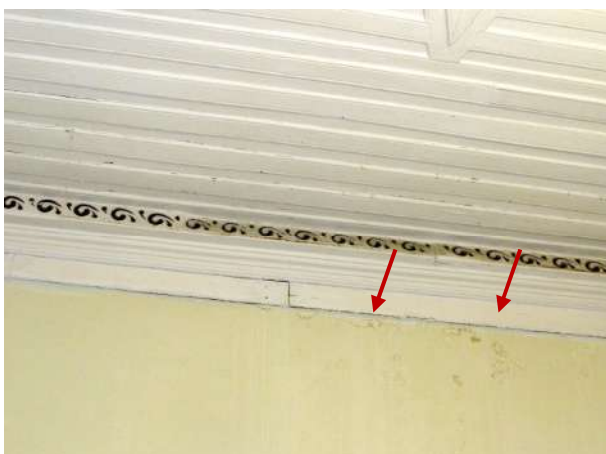
Figura 154 – Detalhe das manchas de umidade na parede sul do quarto

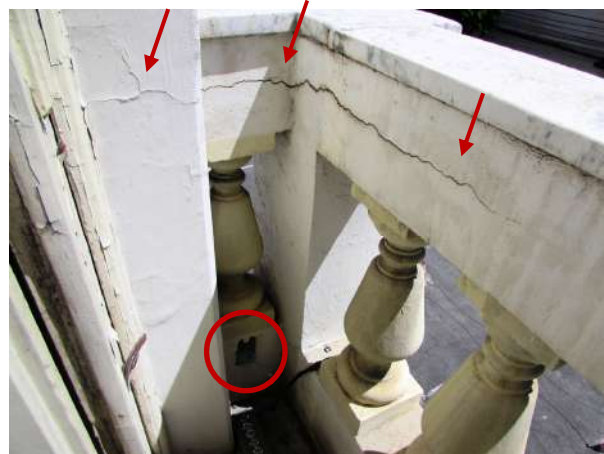
Figura 155 - Detalhe da sacada trincada e caixa de passagem elétrica sem tampa

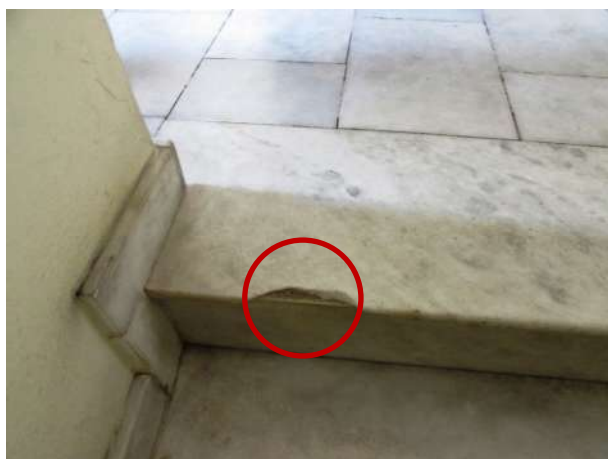
Figura 158 – Detalhe do mármore da escada danificado

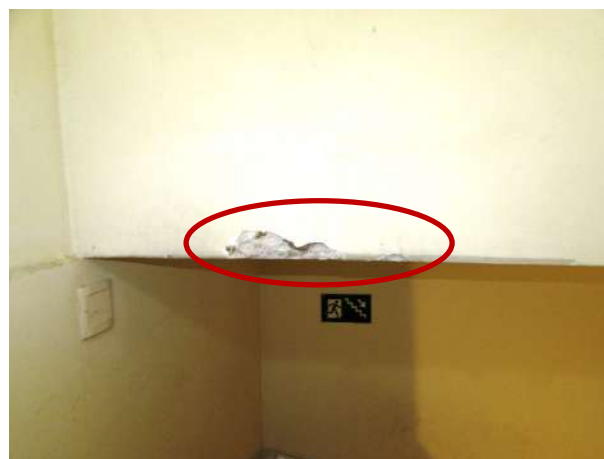
Figura 159 – Detalhe do substrato desprendido na escada

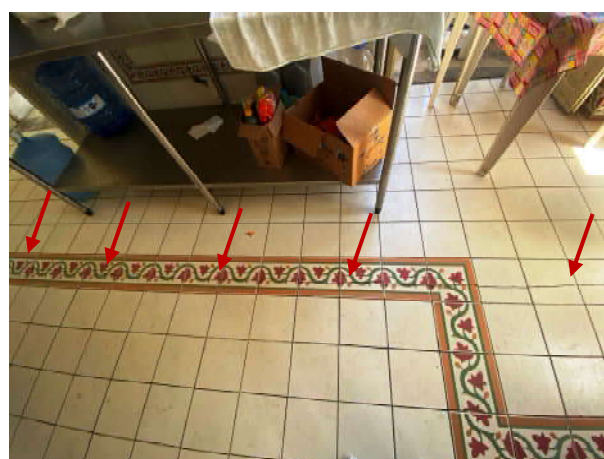
Figura 161 – Detalhe da rachadura no piso da cozinha

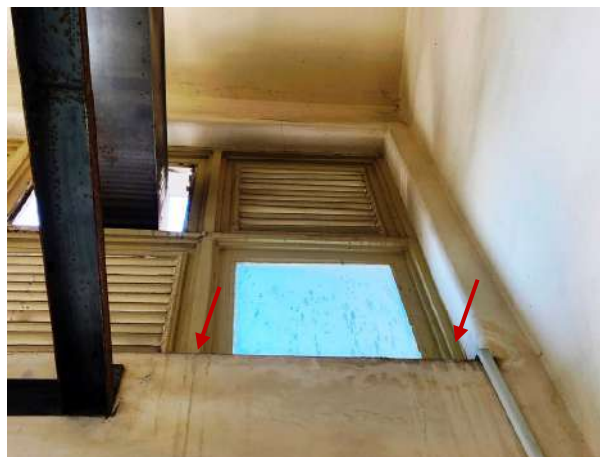
Figura 165 – Detalhe da parede do apoio com infiltração pela esquadria norte

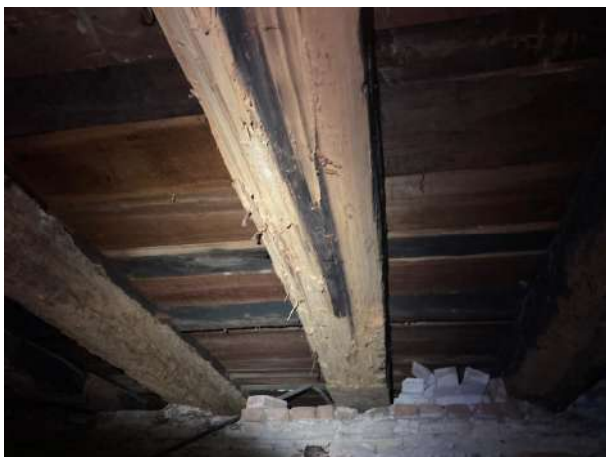
A estrutura de piso do pavimento superior, visível a partir do forro do pavimento térreo, apresenta severo comprometimento funcional e estrutural. As vigas de madeira encontram-se degradadas, com perda considerável de seção resistente, fissuras, deformações e falhas nos apoios. Destaque-se que faz parte do escopo do contrato a realização de ensaios de boroscopia, que ampliarão a percepção sobre a condição dos elementos de sustentação do piso do pavimento superior.

Figura 166 – Detalhe das vigas de madeira do piso do pavimento superior degradadas, com perda considerável das seções resistentes

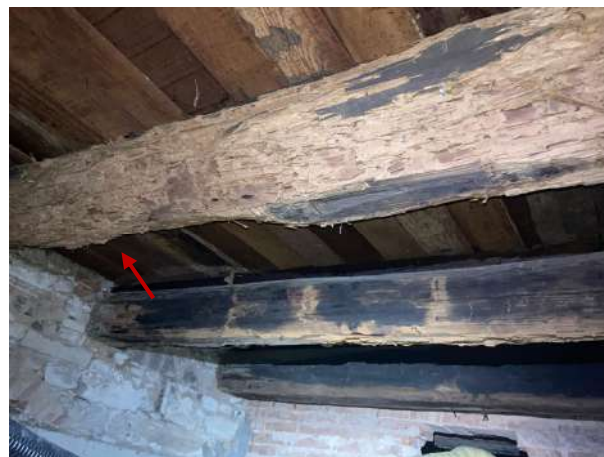
Figura 167 - Detalhe da viga de madeira do piso do pavimento superior degradada, com perda considerável da seção resistente

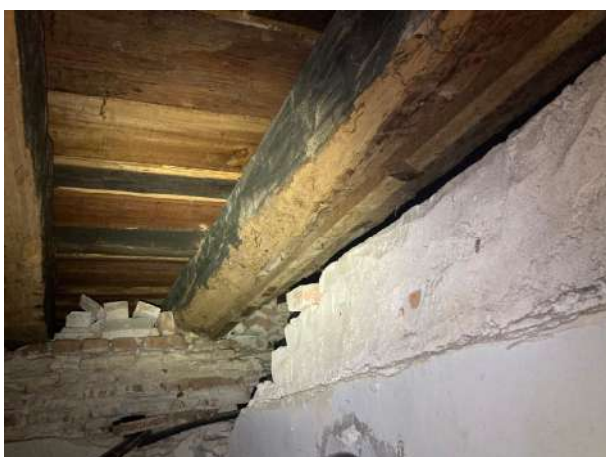
Figura 168 – Detalhe da viga de madeira apoiada na parede
