LAUDO DE INSPEÇÃO

Secretaria de Estado da Casa Civil - SECC

Palácio Museu Olímpio Campos - PMOC - Ct 45/2024

PERÍODO: Junho de 2025

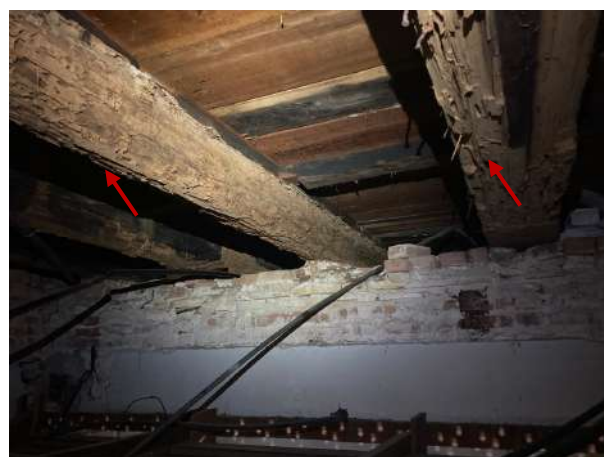
Figura 169 - Detalhe das vigas de madeira degradadas, tanto nas cabeceiras quanto no meio do vão, com perda considerável das seções

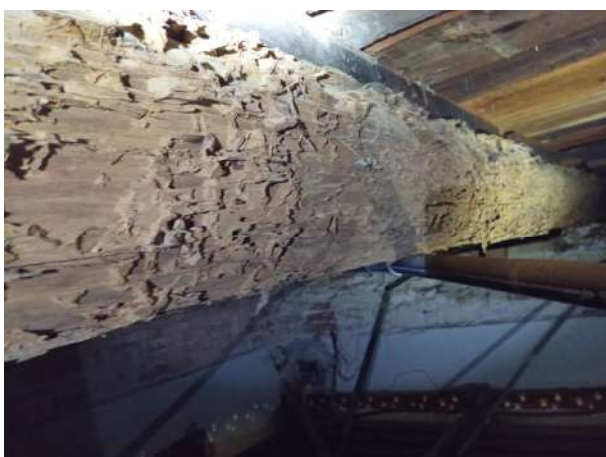
Figura 170 - Detalhe da viga de madeira do piso do pavimento superior degradada, com perda considerável da seção resistente

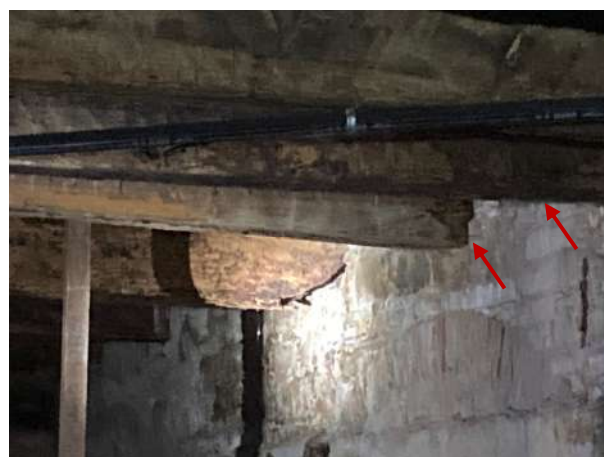
Figura 171 - Detalhe das vigas de madeira apoiadas na parede

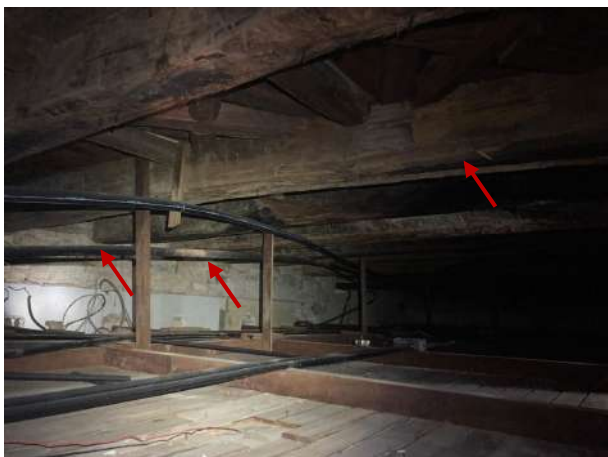
Figura 172 - Detalhe das vigas de madeira apoiadas na parede e eletrodutos fixados na madeira de suporte do piso superior

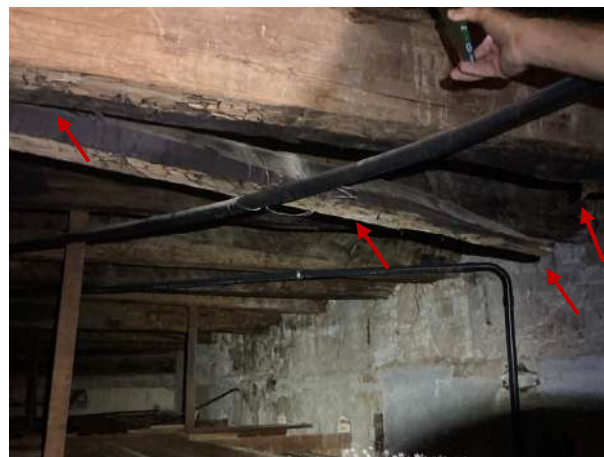
Figura 173 - Detalhe da peça de madeira com a seção rompida e eletroduto fixado na fração desprendida

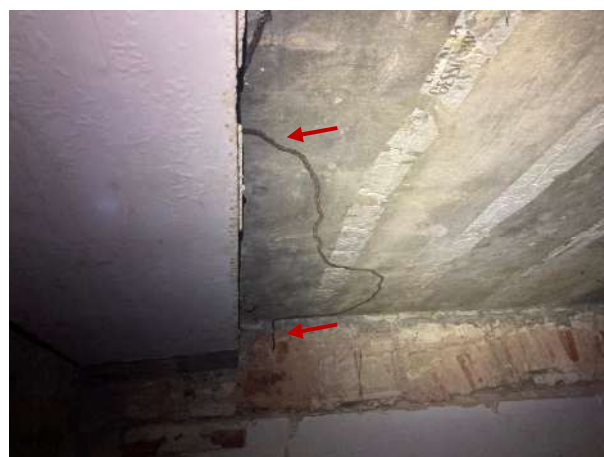
Figura 175 - Detalhe da galeria de cupins aderida ao concreto

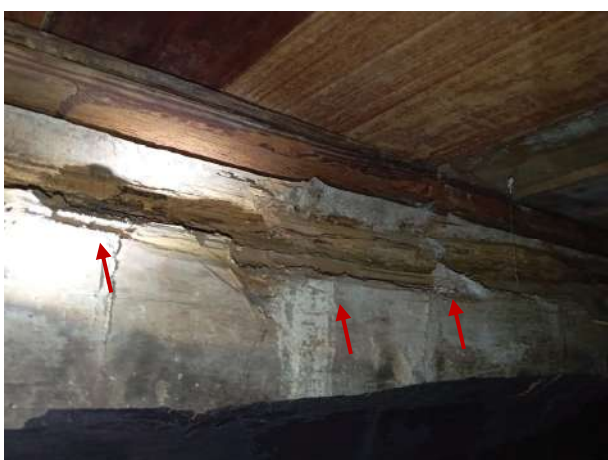
Figura 176 - Detalhe da madeira com perda com perda considerável da seção resistente

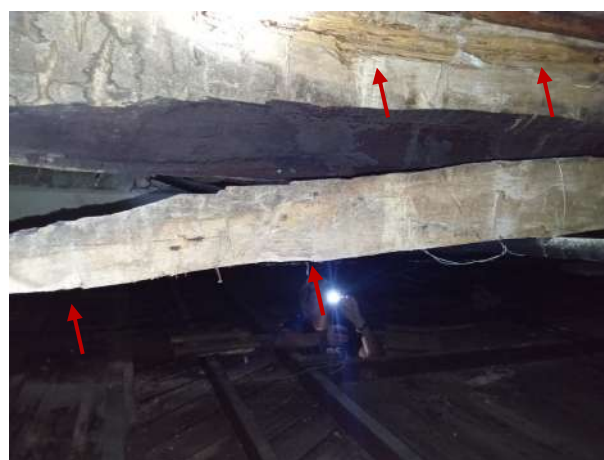
Figura 177 - Detalhe de viga deformada

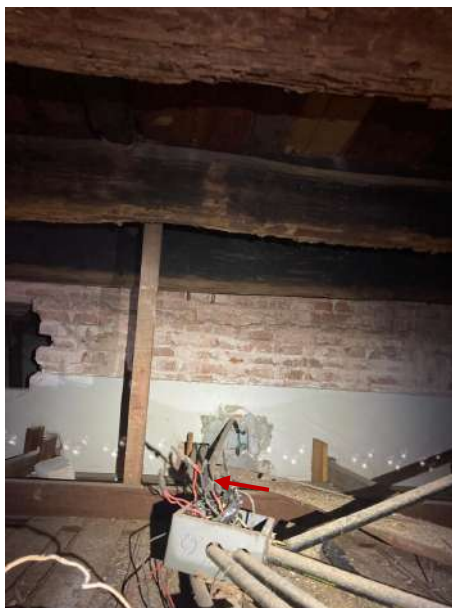
Figura 178 – Detalhe das vigas com perda de seção e circuitos elétricos aparentes, sobre forro de madeira

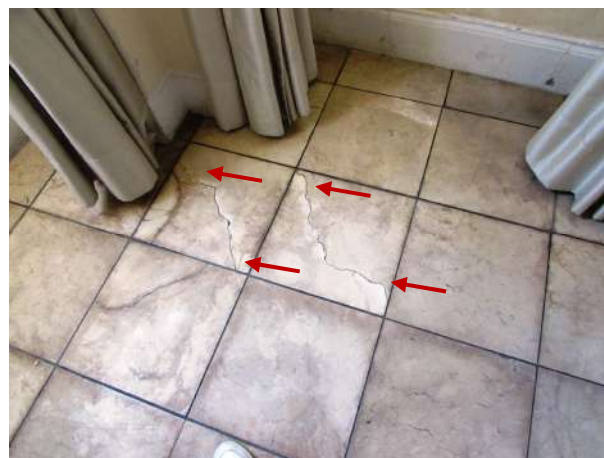
Figura 181 – Detalhe do piso de mármore trincado

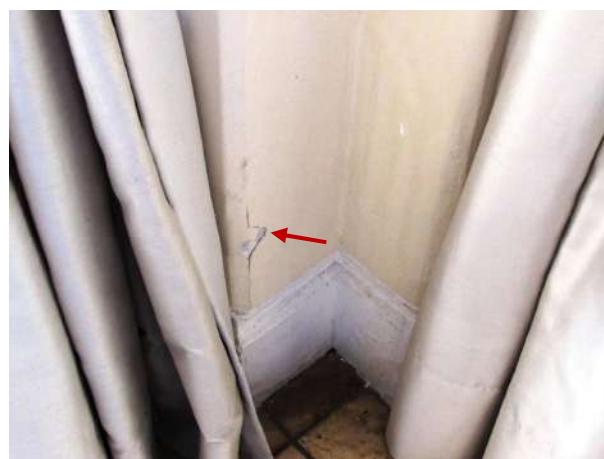
Figura 183 -Detalhe da parede com umidade e desprendimento do substrato e pintura

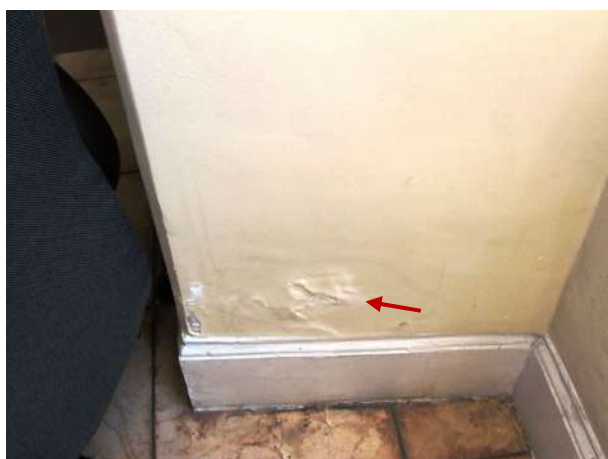
Figura 184 -Detalhe da parede com umidade e desprendimento do substrato e pintura

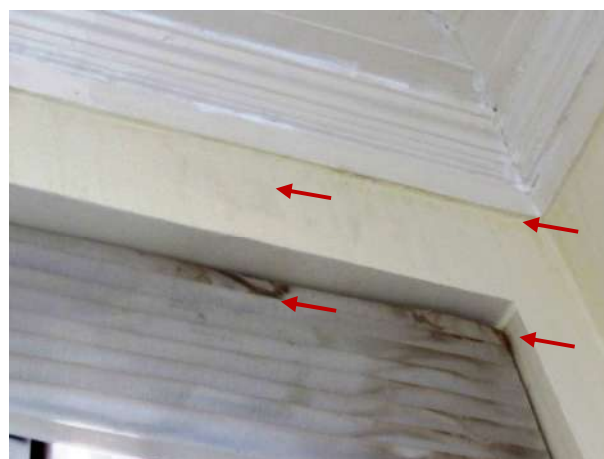
Figura 185 - Detalhe da parede, região sobre a janela, fissurada e com infiltração

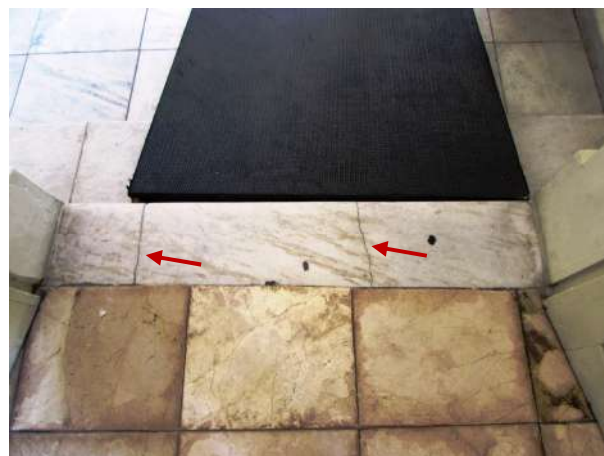
Figura 187 - Detalhe da soleira trincada

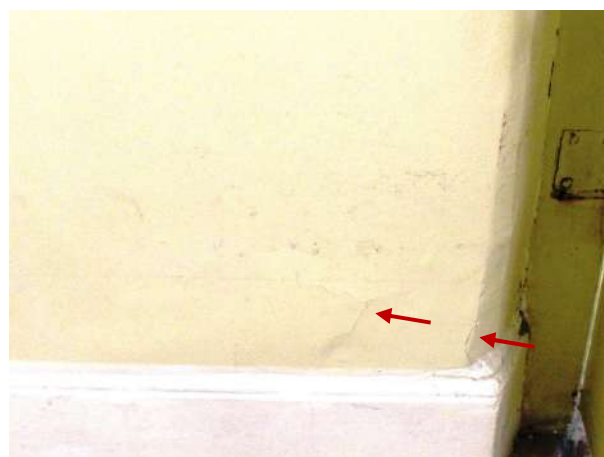
Figura 189 – Detalhe da zona inferior da parede trincada

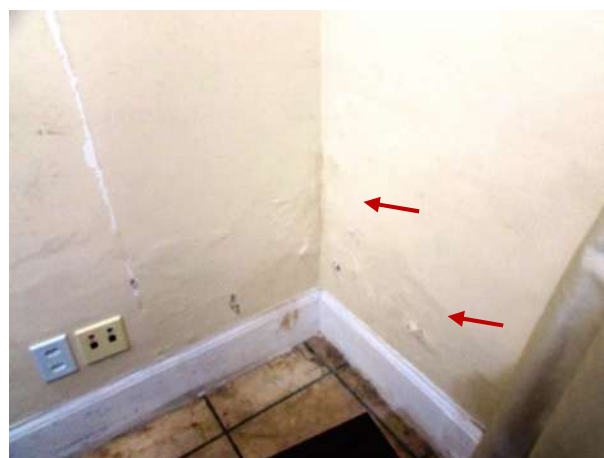
Figura 191 - Detalhe da parede com umidade e desprendimento do substrato e pintura

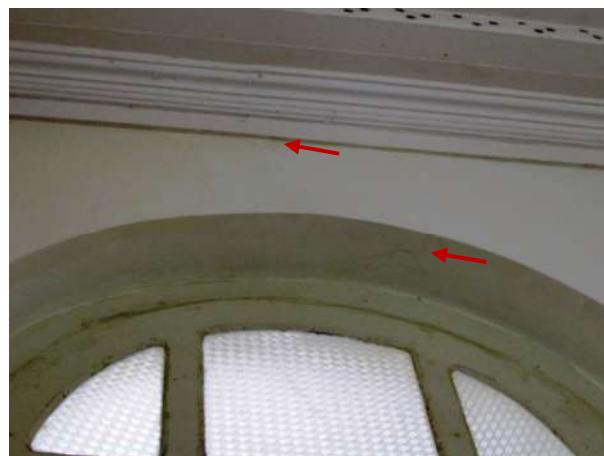
Figura 193 - Detalhe da parede fissurada

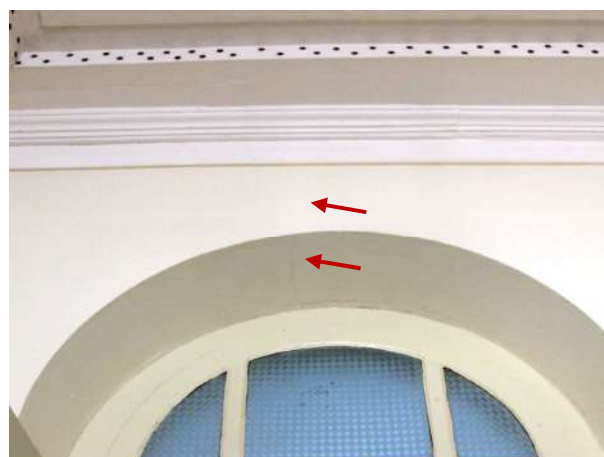
Figura 195 - Detalhe da parede, região sobre a porta, fissurada

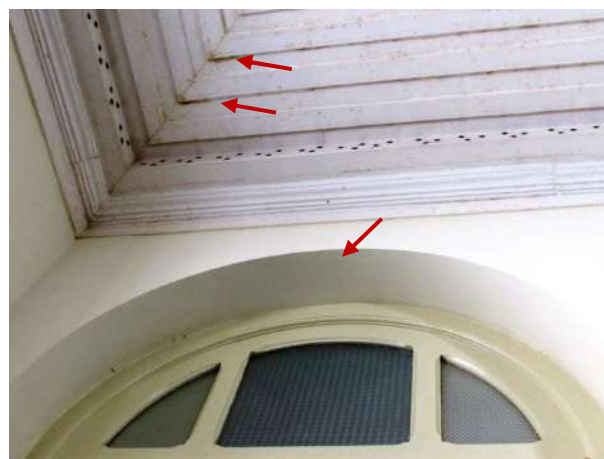
Figura 201 - Detalhe da parede, região sobre a porta, fissurada e forro mofado

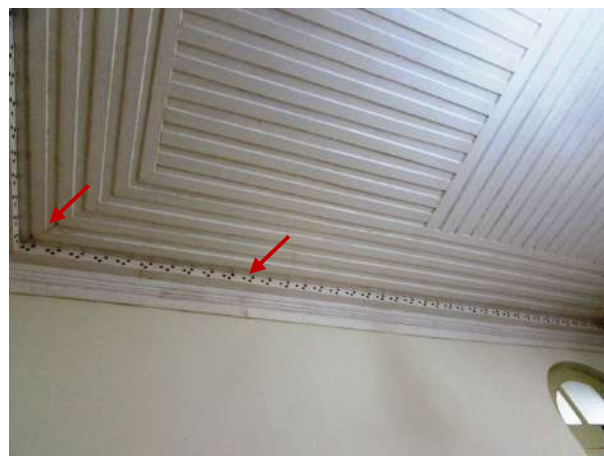
Figura 203 – Detalhe do forro com pintura desgastada e zonas mofadas

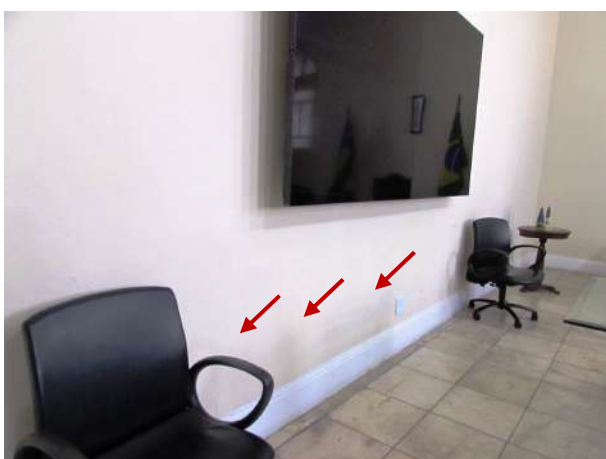
Figura 204 – Detalhe da parede norte onde foi constatado som cavo e perda de aderência do substrato

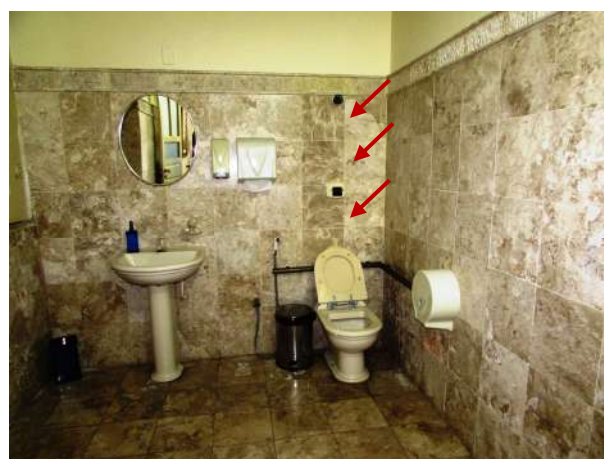
Figura 205 – Vista geral do lavabo do gabinete com destaque para revestimento substituído

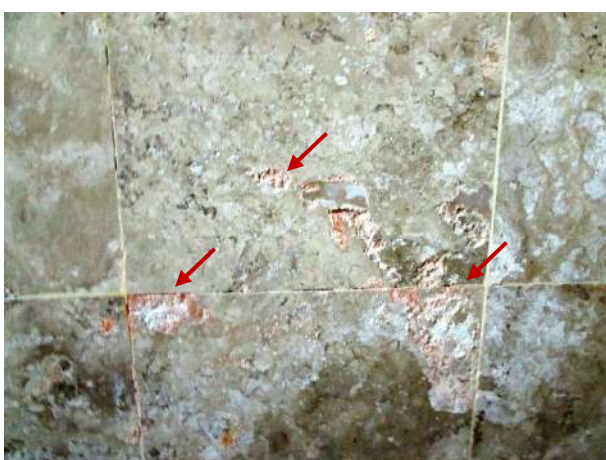
- Sala de Espera (Figura 181)
- Recepção 1 (Figura 187)
- Hall 3 / Escada de Serviço (Figura 158 e Figura 159)
- Gabinete Oficial – mármore com lixiviação (Figura 206 e Figura 207)
- Galeria de Artes – forro artístico (Figura 237)
- Exposição 1 (Figura 241)
- Salão Multifuncional – forro (Figura 255)

Figura 206 – Detalhe das pedras de mármore com lixiviação e produtos de óxidos de ferro

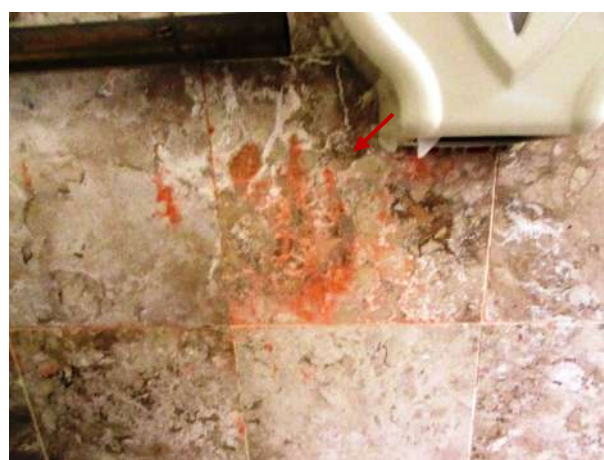
Figura 207 - Detalhe das pedras de mármore com lixiviação e produtos de óxidos de ferro

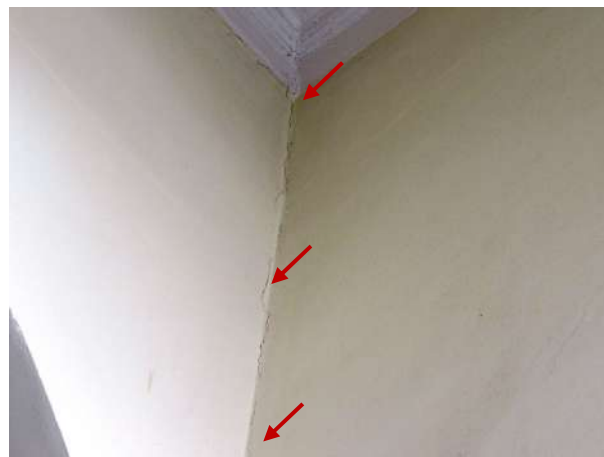
Figura 209 - Detalhe da parede trincada na interface ortogonal

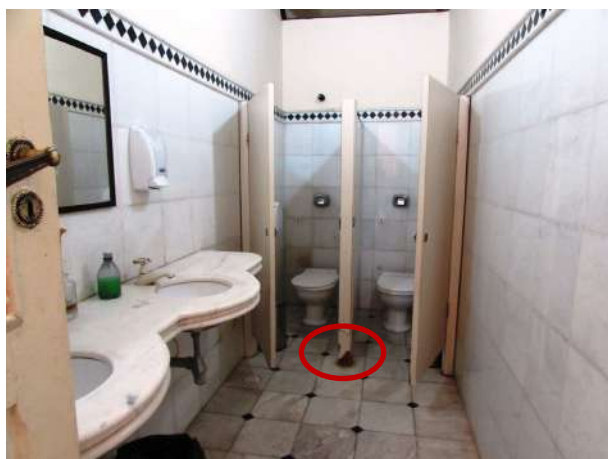
Figura 212 – Vista do banheiro feminino, divisória de madeira danificada

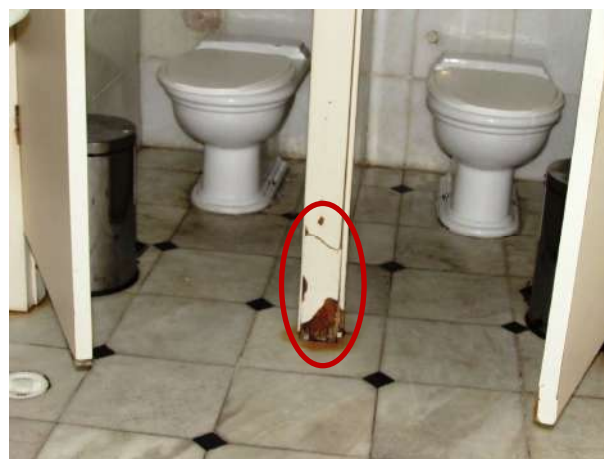
Figura 213 – Detalhe da divisória de madeira banheiro feminino danificada

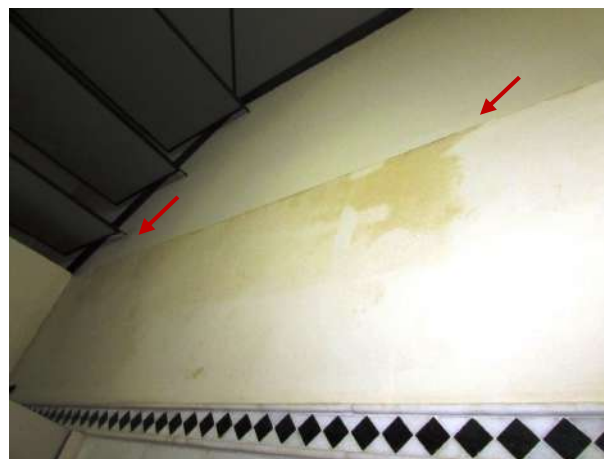
Figura 215 – Detalhe da parede oeste com manchas de umidade no banheiro masculino

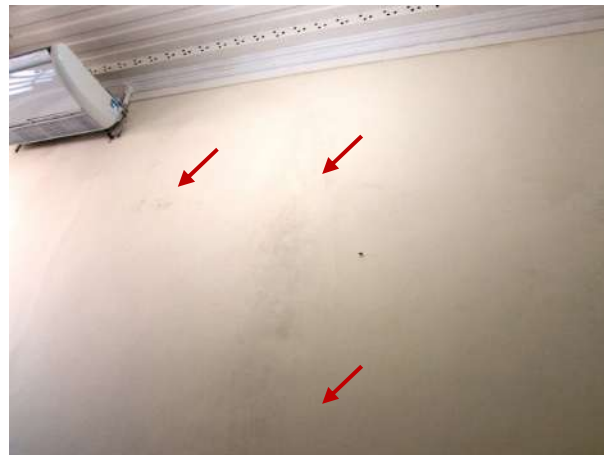
- Sala de Espera (Figura 182 a Figura 184)
- Apoio 2 (Figura 190 e Figura 191)
- Sala de Espera 2 (Figura 196 e Figura 197)
- Circulação 1 (Figura 210 e Figura 211)
- Assessoria (Figura 217 a Figura 219)
- Sala de Segurança (Figura 221 a Figura 223)
- Pátio Aberto (Figura 234 e Figura 235)
- Sala Cidade de Aracaju (Figura 239)
- Galeria 1 (Figura 243)
- Circulação e Exposição 2 (Figura 248 a Figura 251 e Figura 253)
- Salão Multifuncional (Figura 256 e Figura 257)
- Cafeteria (Figura 260 a Figura 262)
- Reservatório Inferior (Figura 270)

Figura 217 – Detalhe da parede oeste com presença de mofo

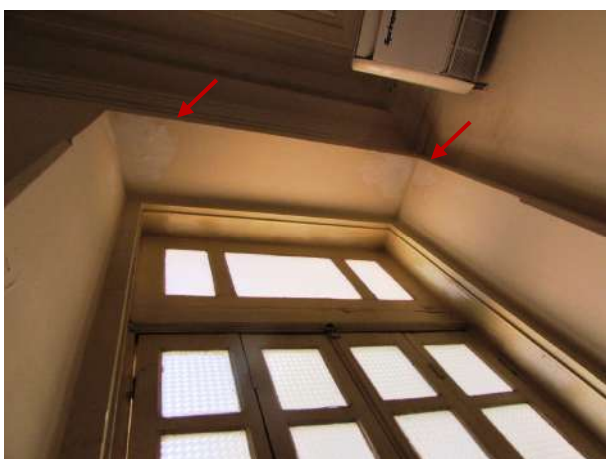
Figura 218 – Detalhe do entorno da janela com mancha de umidade na zona superior

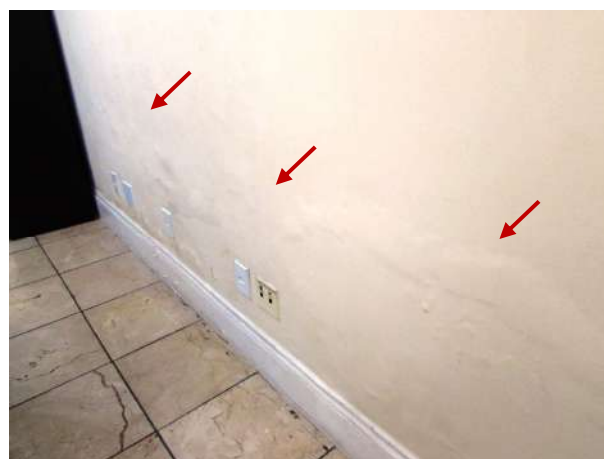
Figura 219 - Detalhe da parede com umidade e desprendimento do substrato e pintura

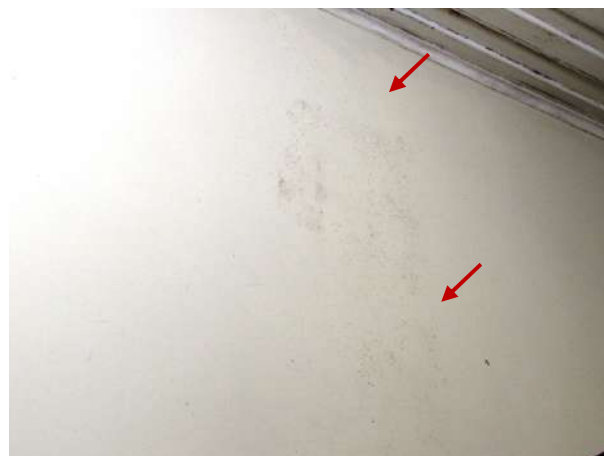
Figura 221 - Detalhe da parede leste com presença de mofo

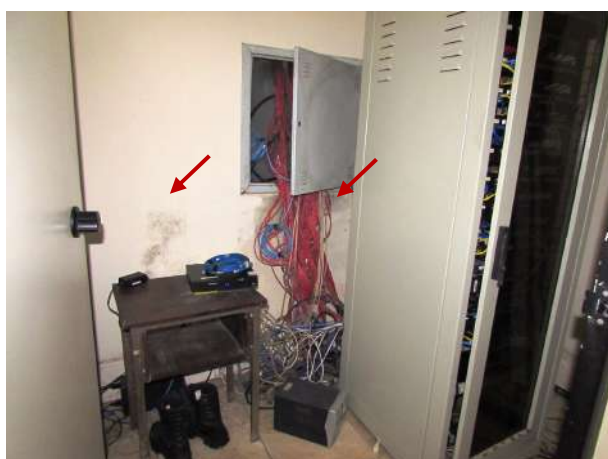
- Sala de Segurança (Figura 222)
- Externas / Estacionamento (Figura 279)

Figura 222 - Detalhe da parede leste com presença de mofo e cabos de rede emaranhados

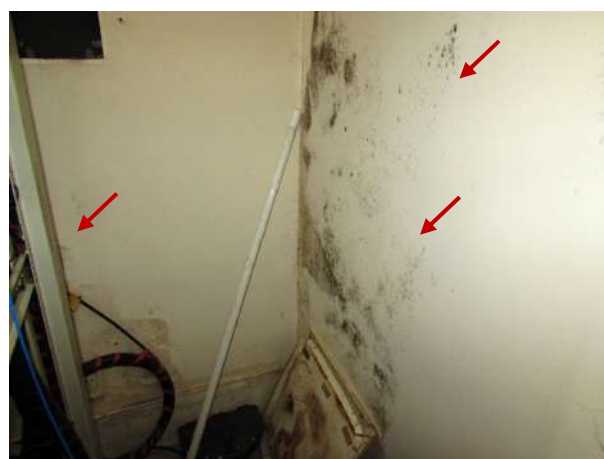
Figura 223 - Detalhe da parede leste e sul com presença de mofo

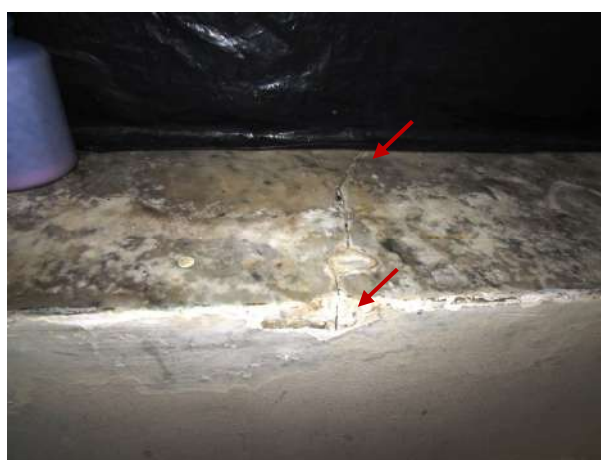
Figura 224 – Detalhe do peitoril trincado

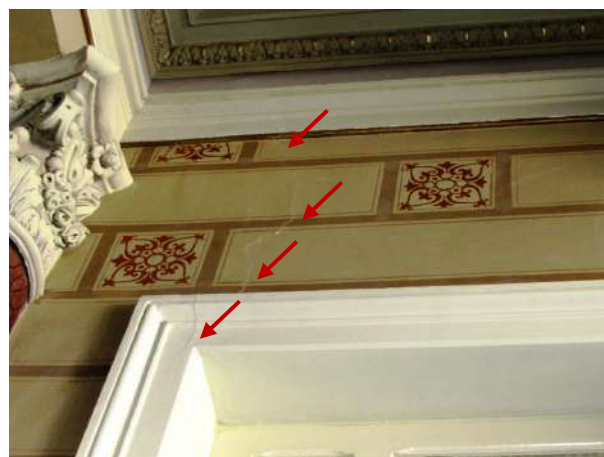
Figura 228 - Detalhe da parede, região sobre a porta, fissurada

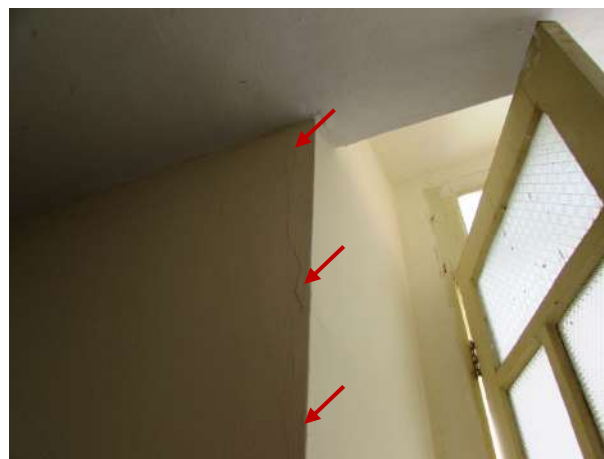
Figura 230 – Detalhe da parede adjacente ao acesso trincada

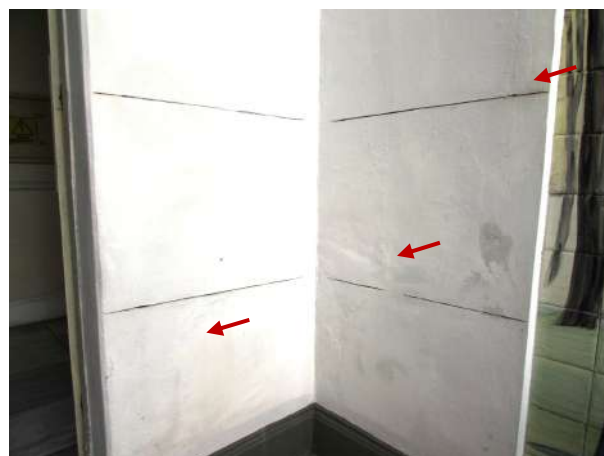
Figura 234 - Detalhe da parede com umidade e desprendimento do substrato e pintura

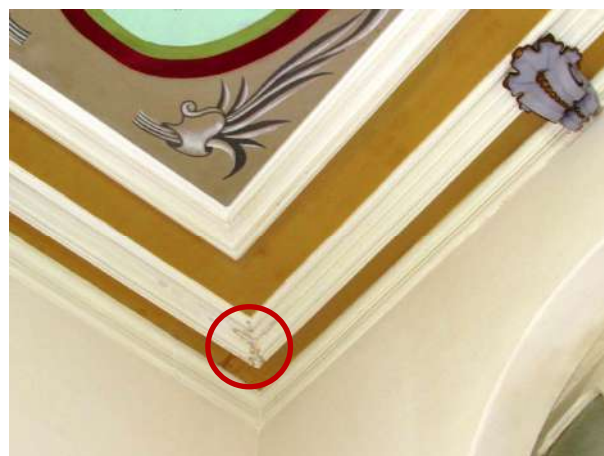
Figura 237 – Detalhe da mancha de umidade no forro com pintura artística

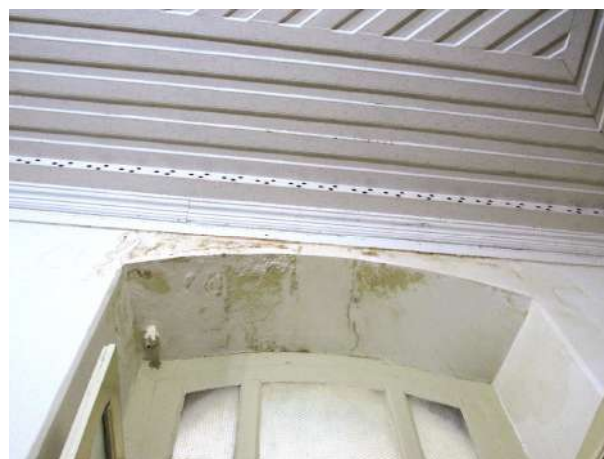
Figura 239 – Detalhe do arco da porta de acesso entre a galeria de artes e sala cidade de Aracaju com manchas de umidade generalizada e matéria orgânica

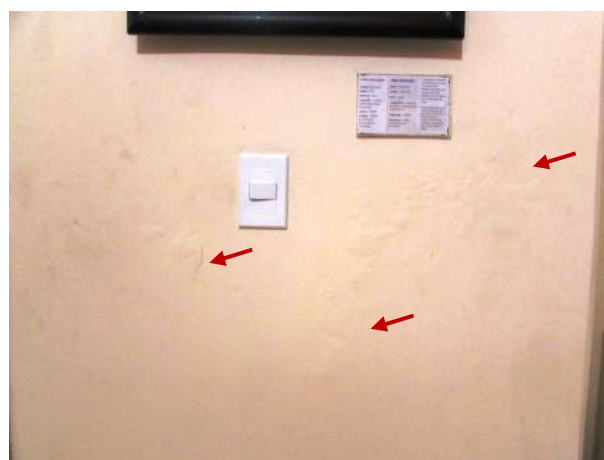
Figura 243 - Detalhe da parede com umidade e desprendimento do substrato e pintura (zona sob o retrato do atual governador)

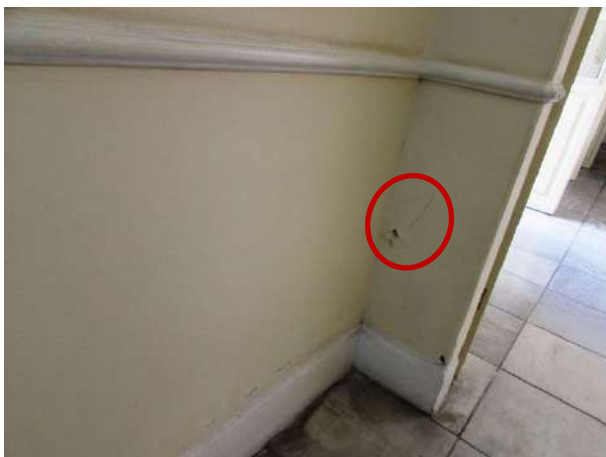
Figura 248 – Detalhe da zona inferior da parede com desprendimento do substrato e trincas

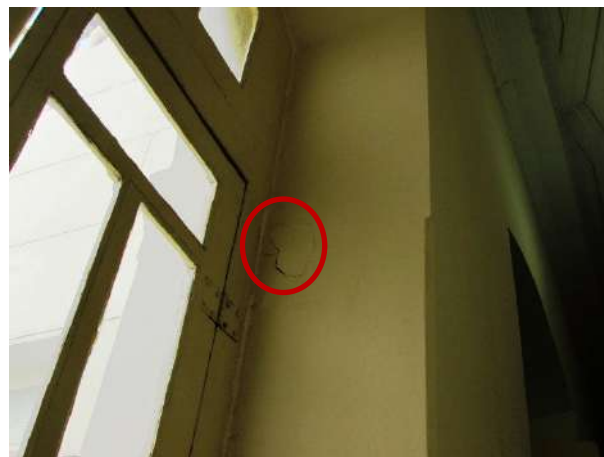
Figura 249 – Detalhe da zona adjacente à porta com desprendimento do substrato

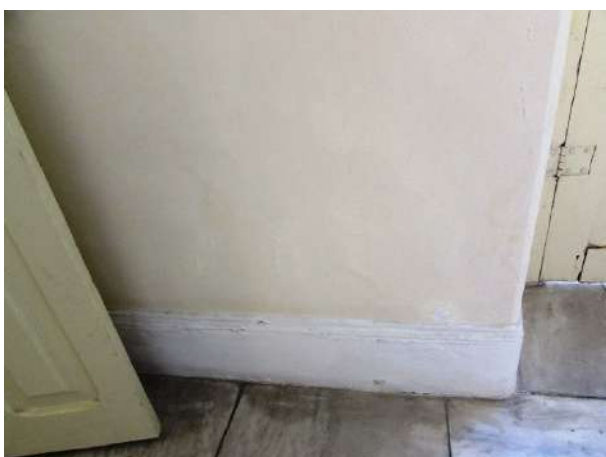
Figura 250 - Detalhe da parede com umidade e desprendimento do substrato e pintura

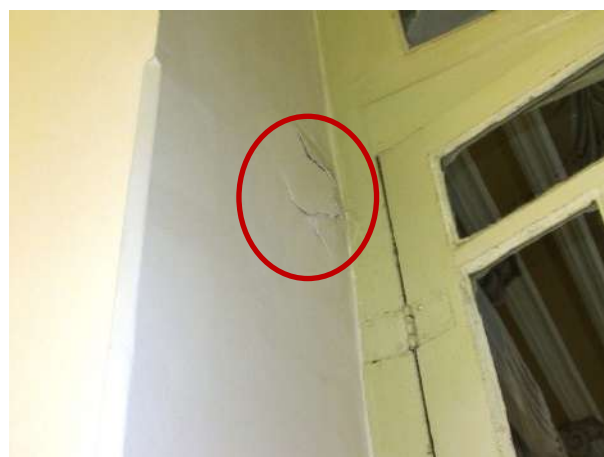
Figura 251 - Detalhe da zona adjacente à porta com desprendimento do substrato

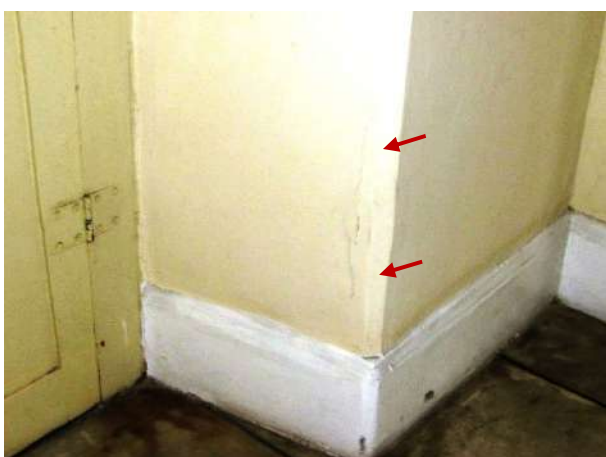
Figura 252 – Detalhe da trinca na zona inferior da parede

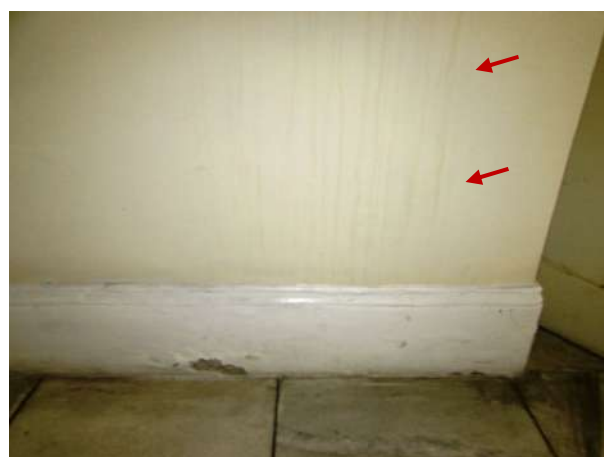
Figura 253 – Detalhe das manchas de infiltração na parede adjacente ao salão multifuncional

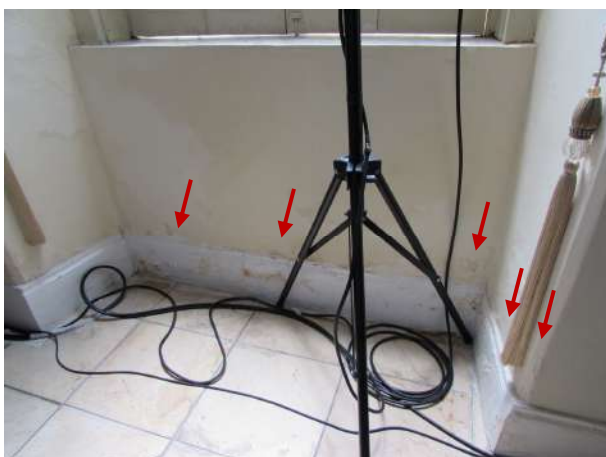
Figura 256 - Detalhe das manchas de infiltração/umidade ascendente na parede

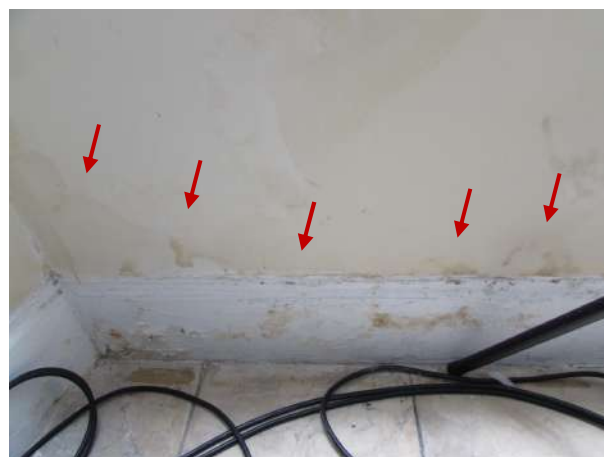
Figura 257 - Detalhe das manchas de infiltração/umidade ascendente na parede

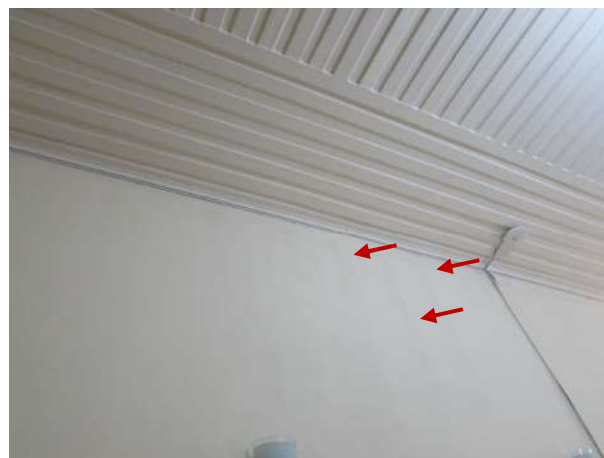
Figura 260 – Detalhe da mancha de infiltração na zona superior da parede sul

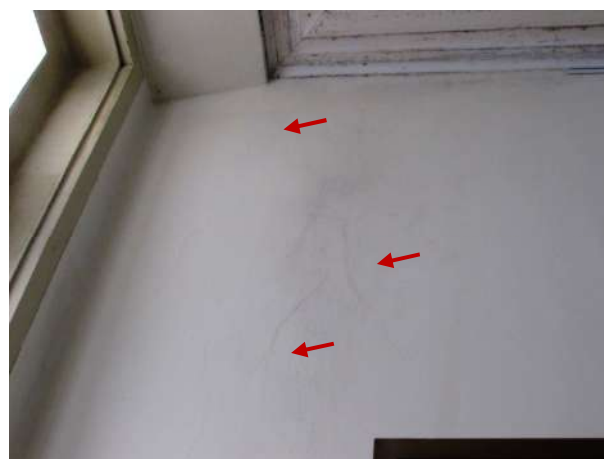
Figura 262 - Detalhe da zona superior da parede norte com trincas mapeadas

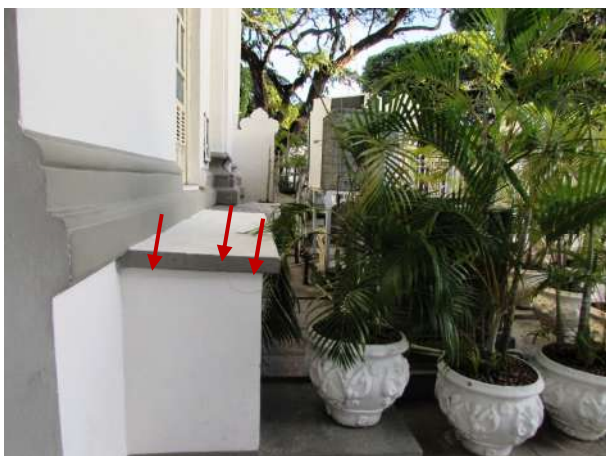
Figura 267 – Vista geral da zona sobre o reservatório inferior com destaque para parede do abrigo trincada

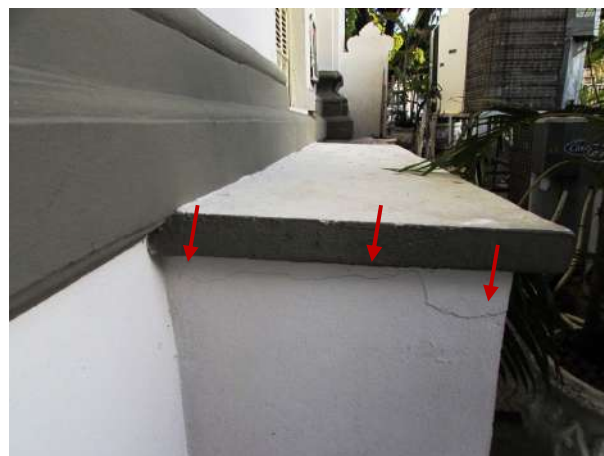
Figura 268 – Detalhe da parede do abrigo trincada

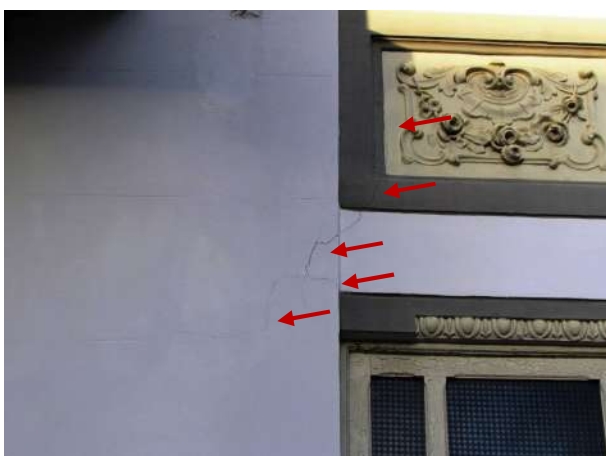
Figura 269 – Detalhe da parede, na zona acima do abrigo, trincada

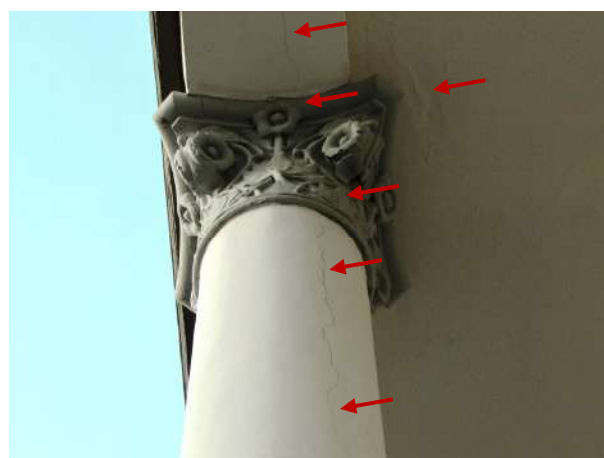
Figura 274 – Detalhe da coluna da varanda trincada, com extensão até a laje

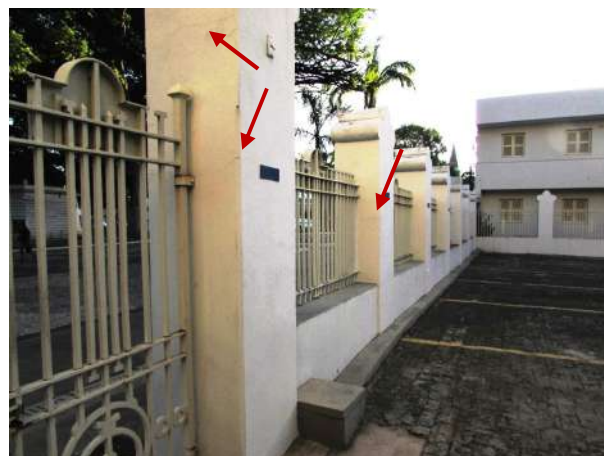
Figura 278 – Detalhe das colunas perimetrais trincadas

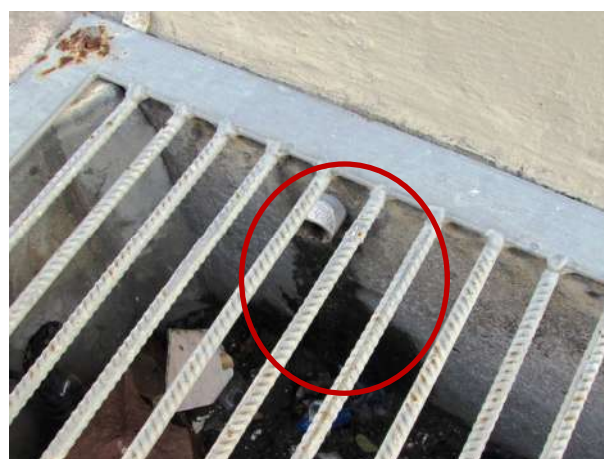
Figura 280 – Detalhe do dreno em operação e matéria orgânica no seu entorno
