| | | <b>PROJETOS DE RESTAURAÇÃO<br/>ARQUITETÔNICA<br/>PROJETO COMPLEMENTAR DE RESTAURAÇÃO<br/>DE ELEMENTOS ARTÍSTICOS INTEGRADOS</b> | |
| <b>INSTITUTO DO PATRIMÔNIO HISTÓRICO E ARTÍSTICO NACIONAL –<br/>IPHAN / PREFEITURA MUNICIPAL DE DIAMANTINA<br/>PROJETO EXECUTIVO<br/>RESTAURAÇÃO<br/>IGREJA DE NOSSA SENHORA DO CARMO<br/>ELEMENTOS INTEGRADOS</b> | | <b>Nº DO CONTRATO</b><br><br>05-2015 | <b>PÁGINA</b><br><br>23/104 |

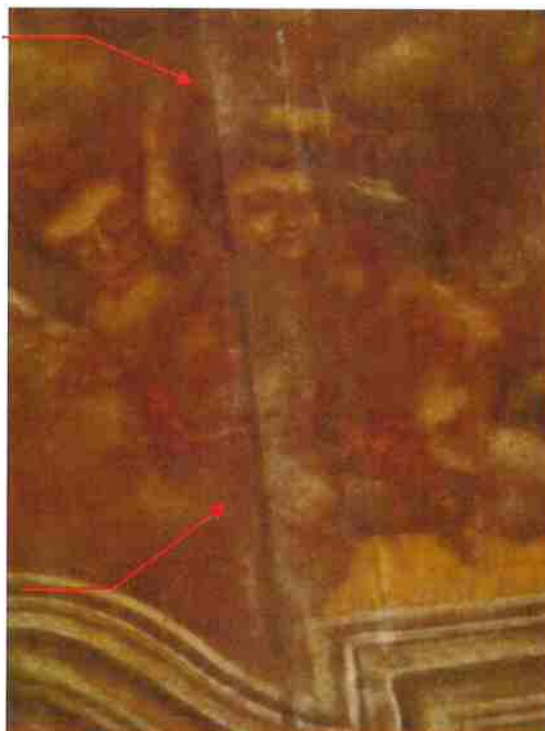
Mancha clara  
interrompendo  
a mão do anjo

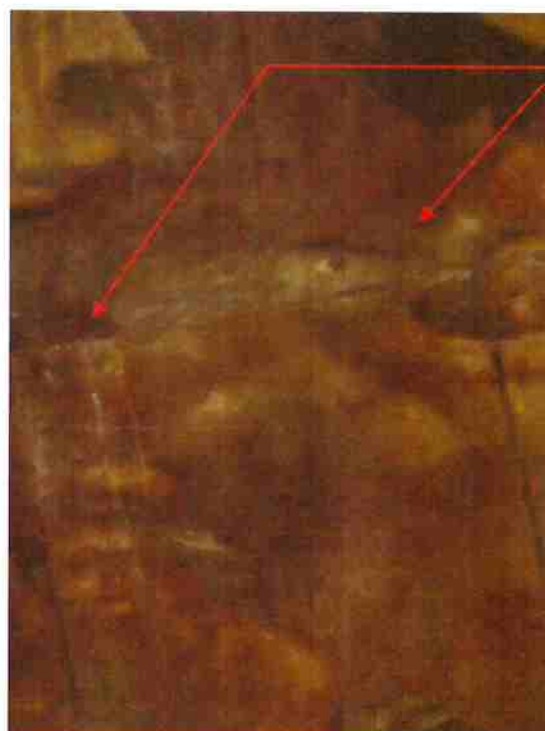
Mancha clara  
interrompendo  
o panejamento  
vermelho do  
manto

Manchas de  
retoques em  
linhas  
interrompendo  
o as linhas de  
composição  
dos desenhos  
e dificultando  
a leitura da  
pintura dos  
elementos de  
fundo

A alteração cromática na camada pictórica, com áreas de desgaste e de escurecimento do verniz, reforçam os problemas estéticos da pintura e, aqui, são observados facilmente na perda da continuidade do planejamento do manto que envolve o pequeno anjo à esquerda e, na continuidade da região danificada, a mistura entre o que seria nuvem e a perna do mesmo anjo. No anjo à direita, a mão e o braço são cortados por linha escura e, logo acima, sua mão se confunde numa mancha clara com a nuvem ao fundo. Mais acima, a nuvem que faz o preenchimento do fundo se confunde em manchas e riscos, formando uma composição onde não há distinção os elementos.

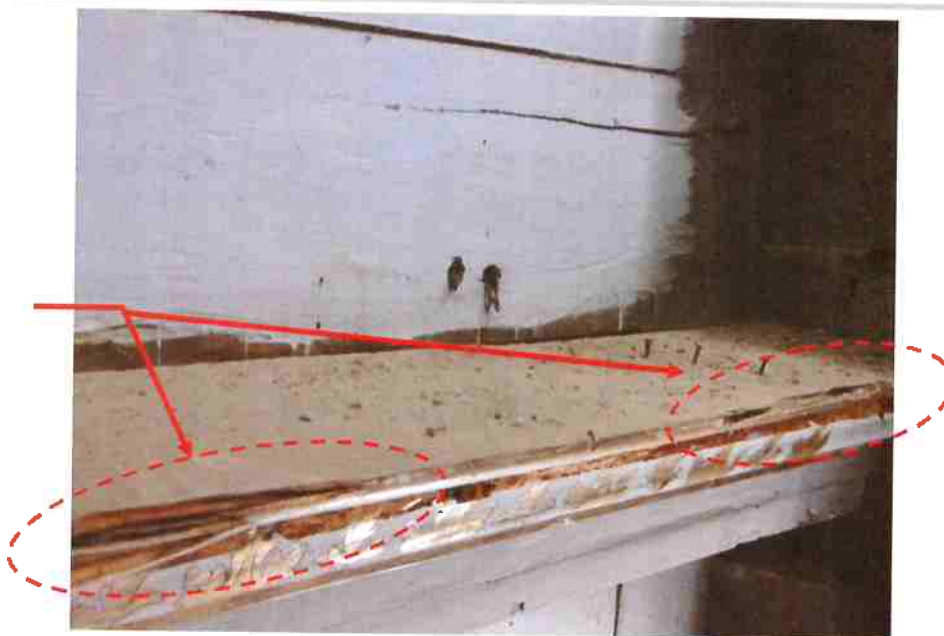
Galeria de  
ataque de  
xilófagos

Na foto anterior, observa-se a cimalha do camarim com ataque generalizado de cupins em toda a extensão da moldura policromada e dourada.

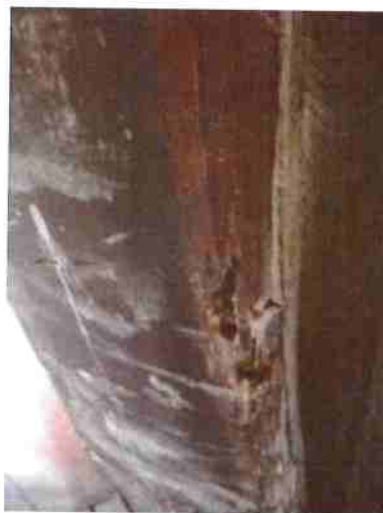
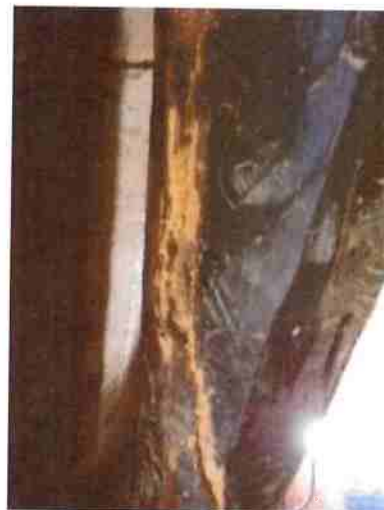
Galerias de ataque de insetos xilófagos na parte posterior do retábulo-mor, no madeirame de sustentação da estrutura. Essas galerias ocorrem nas áreas do corte da madeira referentes ao alburno, enquanto o cerne se encontra relativamente preservado.

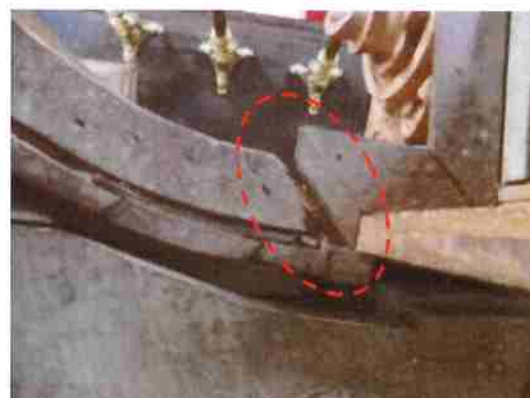
Frestas, desajuste e perda de parte dos encaixes no piso do camarim e fechamento lateral do sacrário.

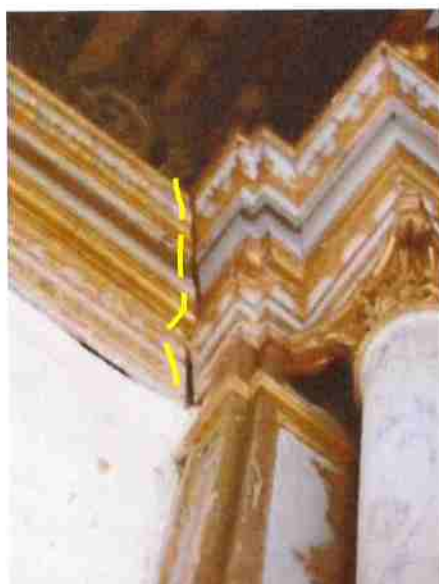
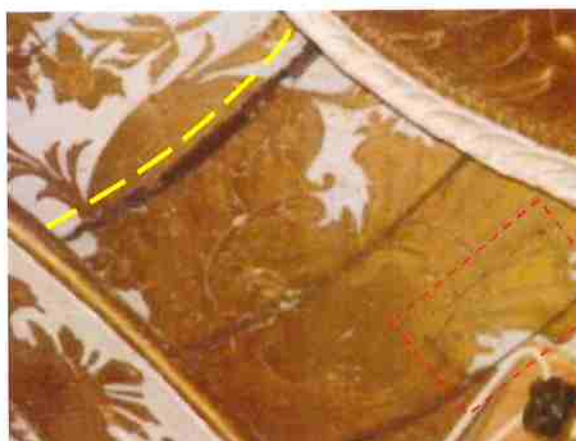
Frestas entre blocos construtivos e desalinhamento na fixação à alvenaria.

Desajuste e fresta entre tabuado de forração, possível perda da calafetação e intervenção original.

Algumas frestas estão demasiadamente abertas e necessitam passar por revisão estrutural, outras por tratamento estético para minimizar o desconforto visual e dificultar o acesso à insetos, sujidades ou variações de umidade localizadas.

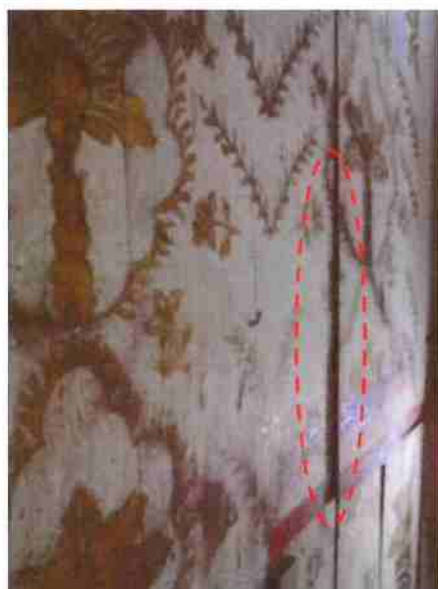
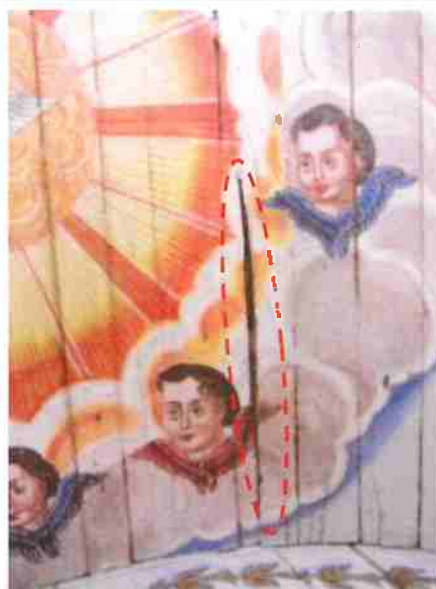
Desajuste e desprendimento de encaixes do tabuado na forração da lateral do camarim

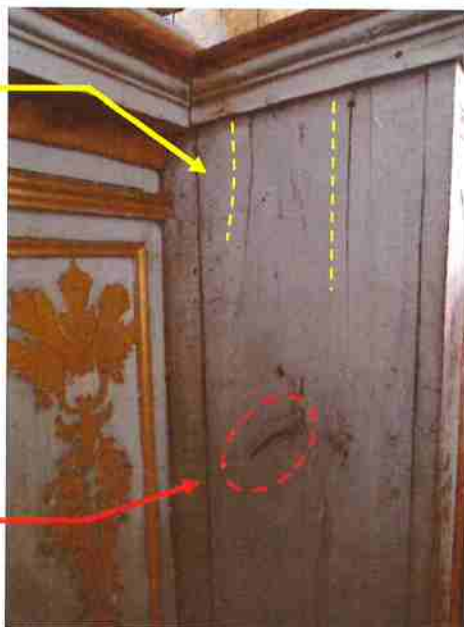
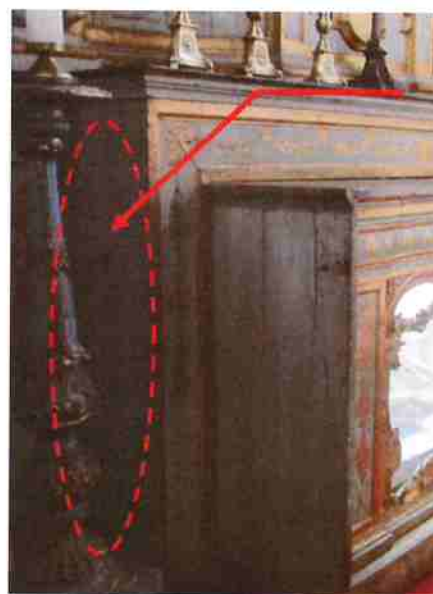
Fratura  
incompleta

Intervenção  
não original

Fratura na  
junta do  
encaixe

Fratura incompleta e intervenção não original na lateral da banqueta.

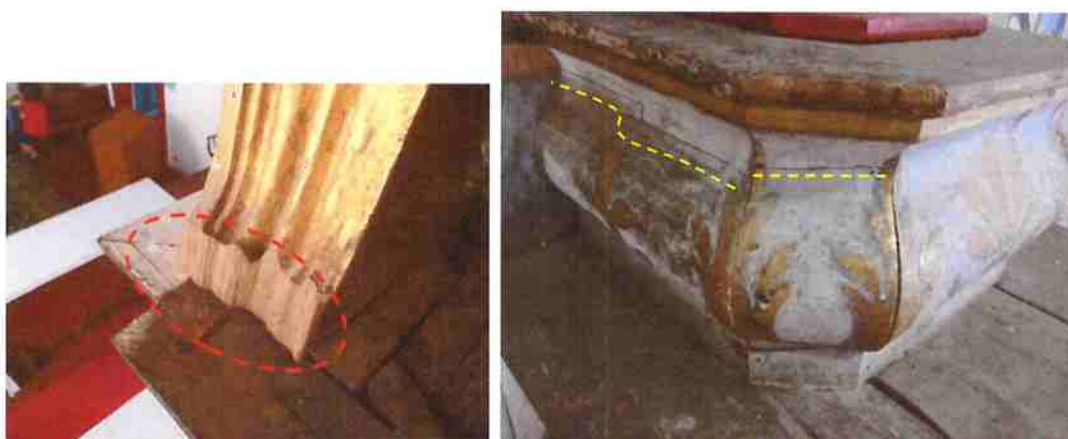
Detalhe da fratura completa com perda de parte no entalhe do sacrário.

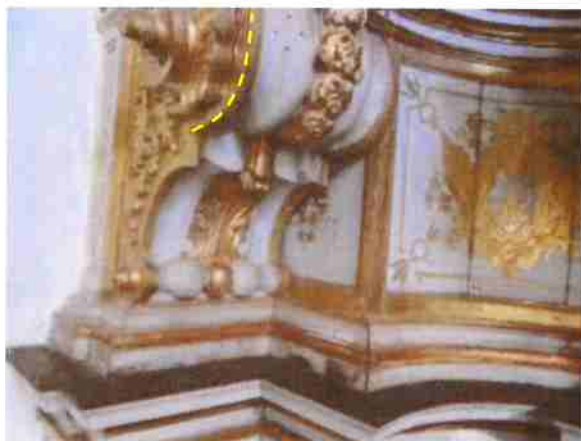
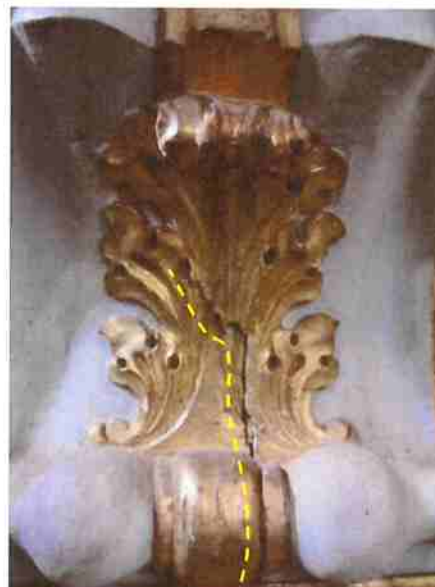
Fratura nos entalhes ornamentais sobre os blocos construtivos, decorrente da movimentação desses blocos, identificada pela abertura das frestas entre eles.

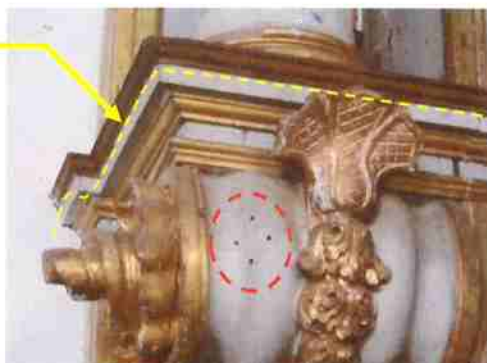
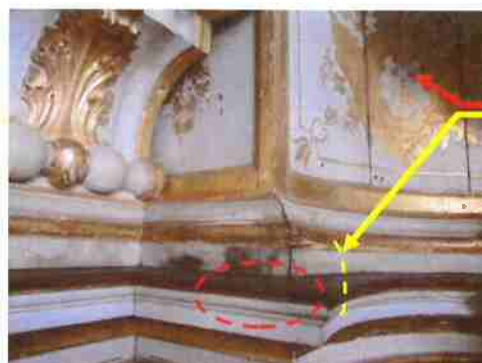
Desajuste entre tábuas, furos, perda de douramento, mancha de carbonização da policromia.

Perda de  
douramento

Desajuste  
entre tábuas  
e blocos  
construtivos

Detalhe de fratura na mísula.

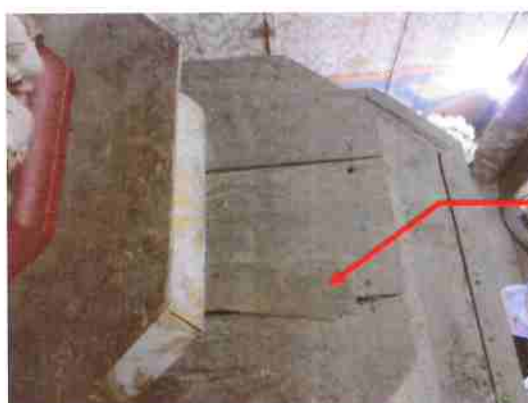
Remendo  
entre tábuas  
do trono

Remendo entre tábuas do trono.

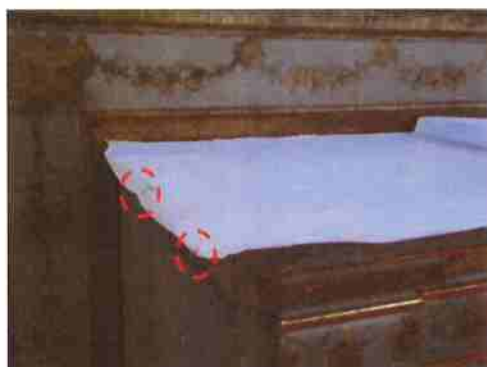
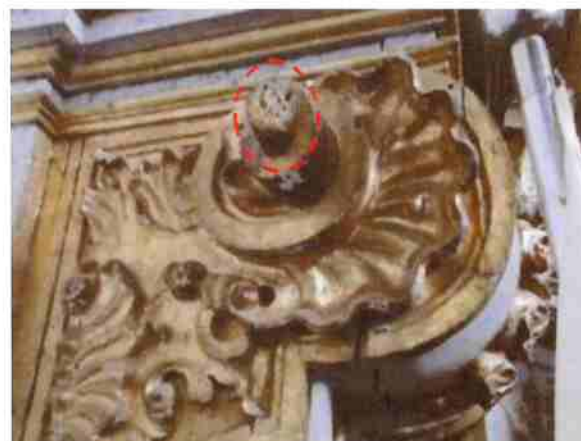
Intervenção em fixação de tachas para a sustentação do pano que cobre a banqueta e na extremidade da mísula.

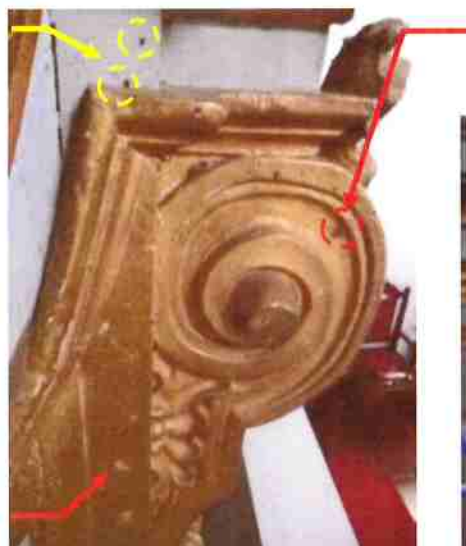
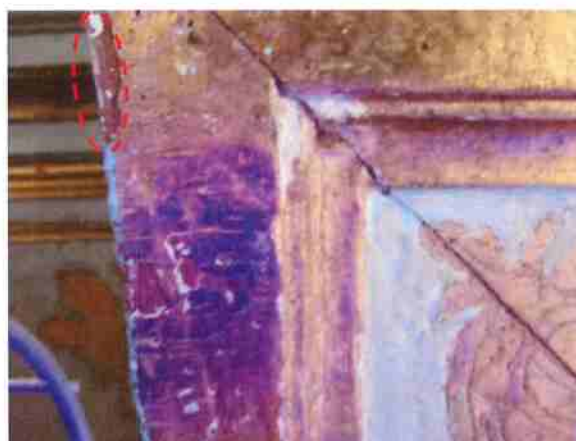
Furos

Prego

Riscos

Furos, riscos e prego na superfície dourada na mísula do elemento de sustentação do retábulo.

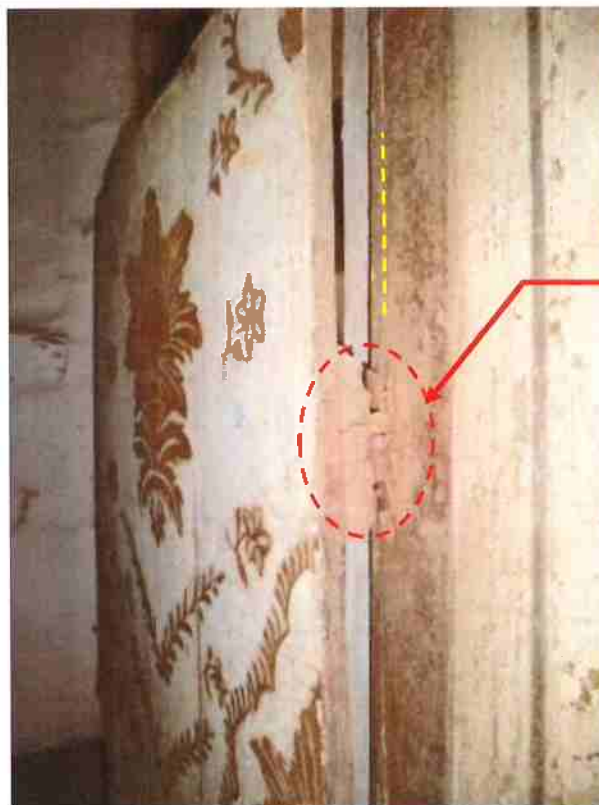
Perda de  
ferragem

Desajuste no encaixe da porta e perda de ferragem (dobradiça).

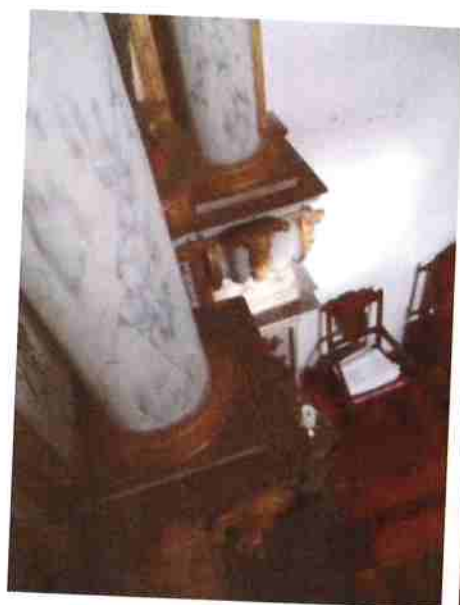
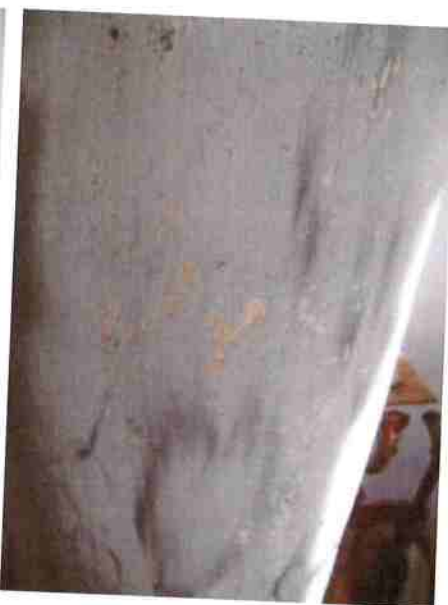
Ressecamento, craquelês e desprendimentos generalizados na pintura marmorizada dos fustes das colunas que sustentam o retábulo-mor, nas suas laterais.

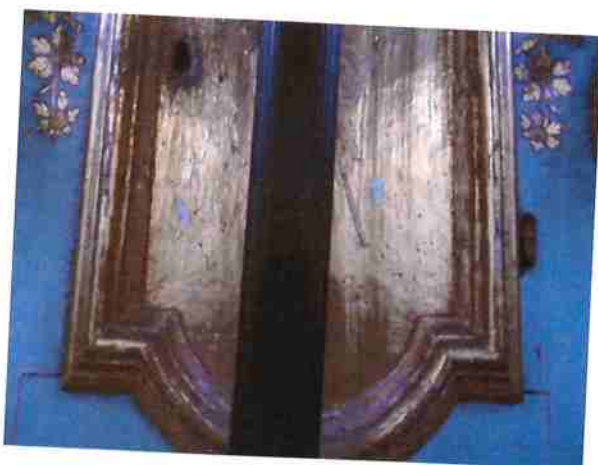
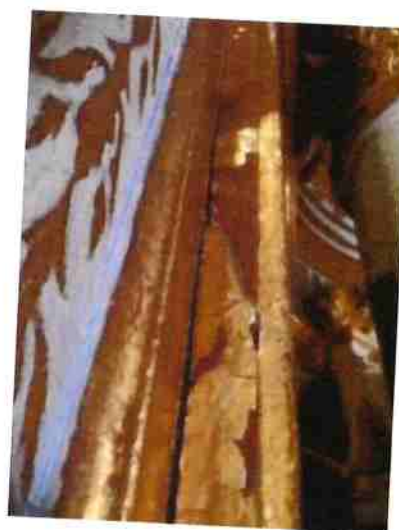
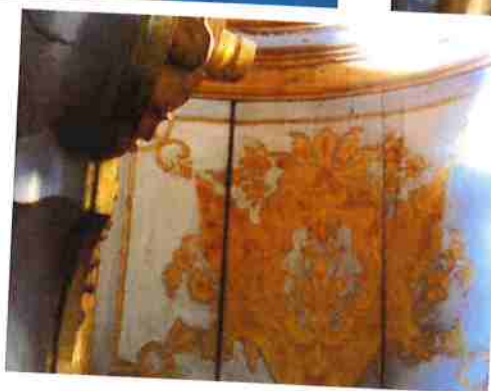
Craquelês, abrasão e perdas de partes do douramento em superfícies lisas.

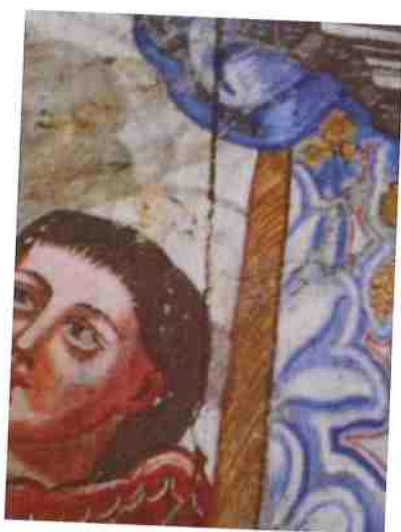
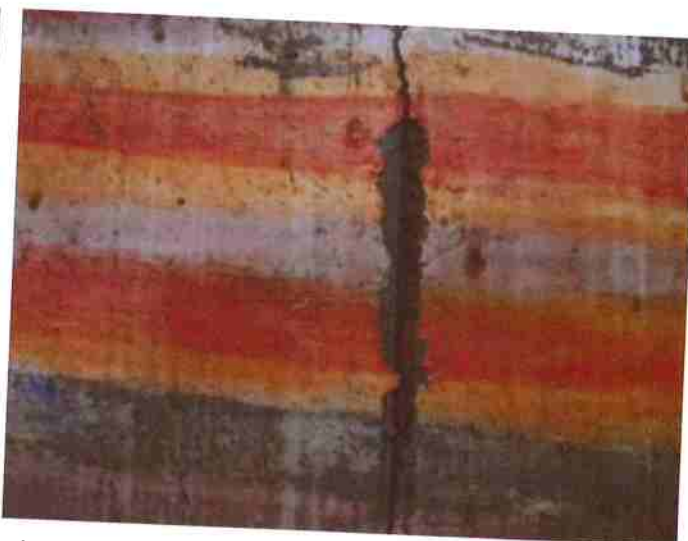
Fratura na massa da região da calafetação entre tábuas na forração posterior do camarim e perda da massa e policromia na área de entorno.

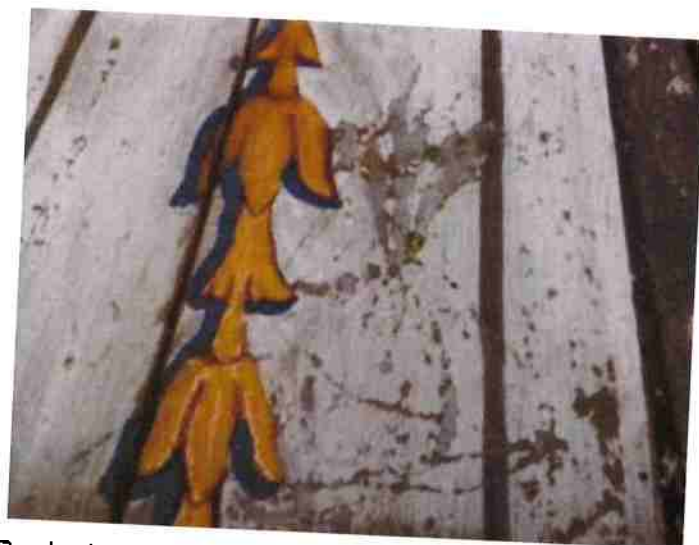
Perda da decoração original dourada (marcação da folhagem).

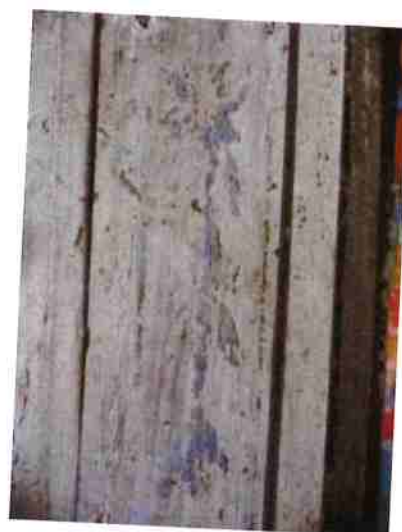
Perda da camada de repintura da decoração do fundo do camarim, deixando registro do douramento da ornamentação original.

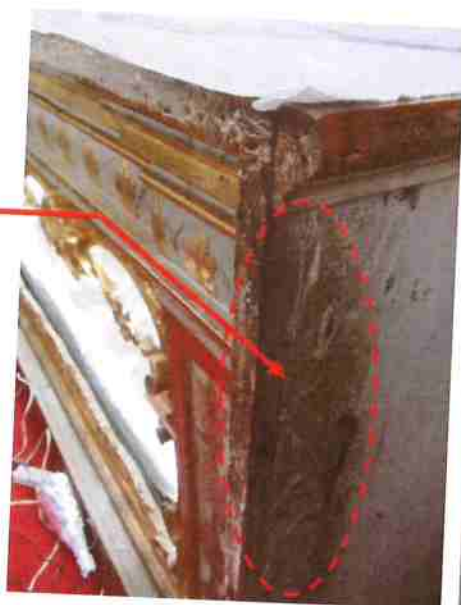
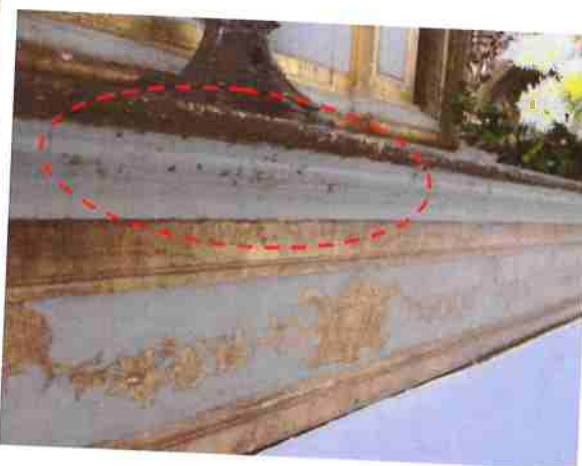
Manchas de  
gordura e  
sujeidade

Manchas, sujeidades e perdas decorrentes de manuseio constante.  
Oxidação, manchas e perdas generalizadas nos frisos dourados da banquetta.

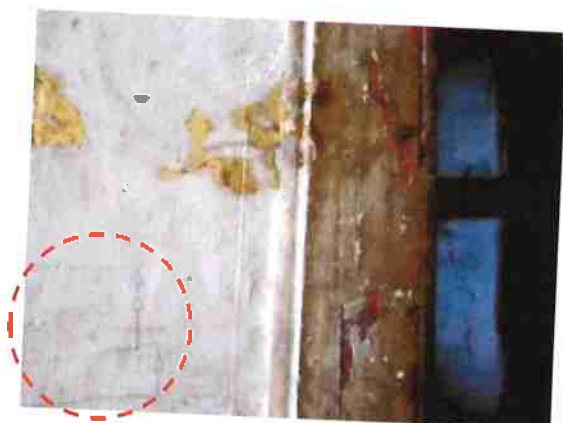
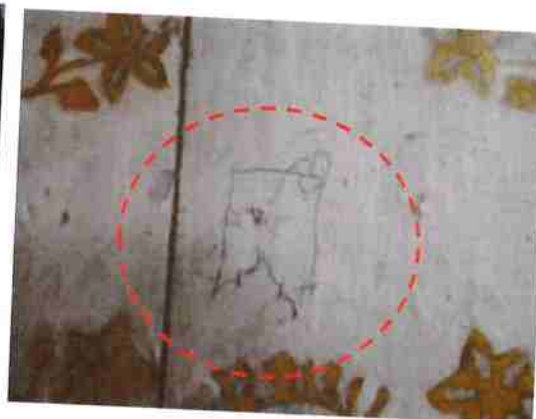
Pichações a grafite, em traços finos, executadas sobre o retoque da pintura de fundo nas paredes laterais do camarim.

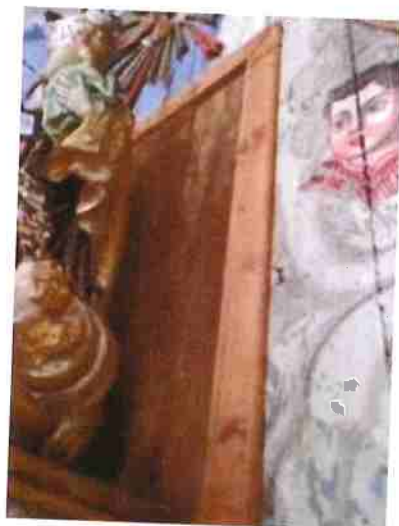
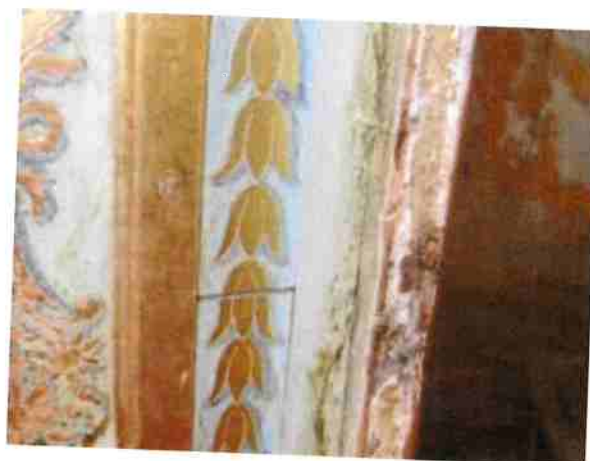
Na região do último degrau do trono, atrás da imagem, foi inserida porta com moldura de aspecto novo, que interrompem a decoração do fundo do camarim.

Intervenção anterior em porta por detrás do trono.

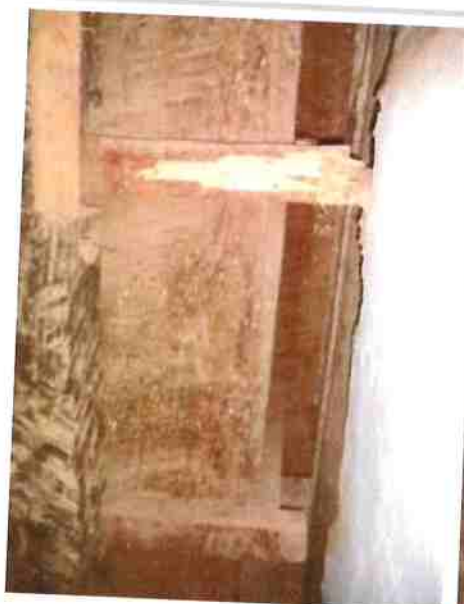
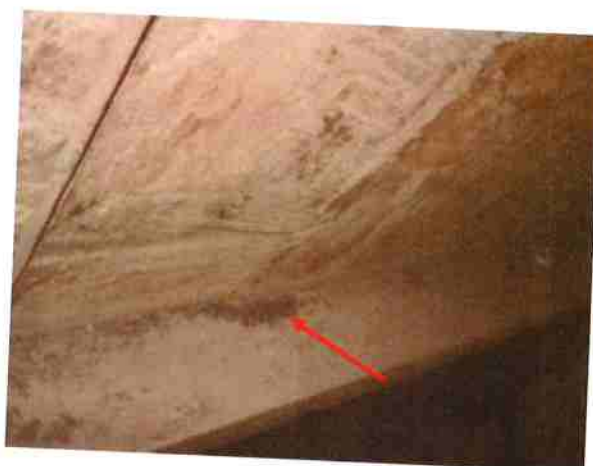
Acúmulo de sujeira e excrementos de insetos.  
 Elemento de sustentação com ataque de insetos xilófagos.

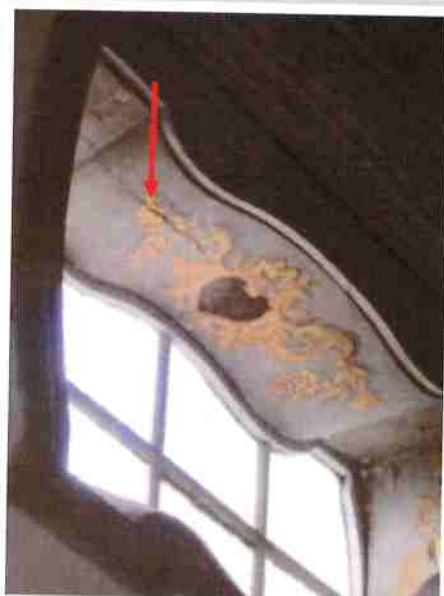
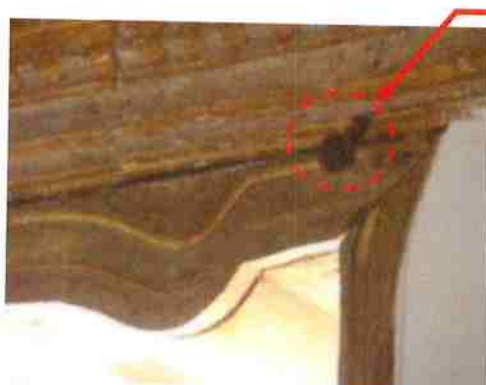
Fratura incompleta na moldura superior do intradorso da janela direita, próxima ao arco.  
 Prego fixado na região da moldura para sustentação de peças no uso cotidiano da igreja.

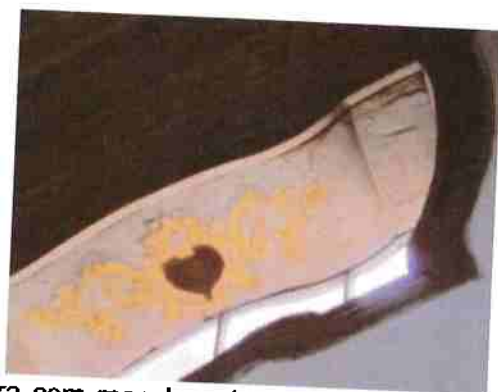
Pintura com manchas de escorrimento e pequenas perdas na janela esquerda próxima ao retábulo.

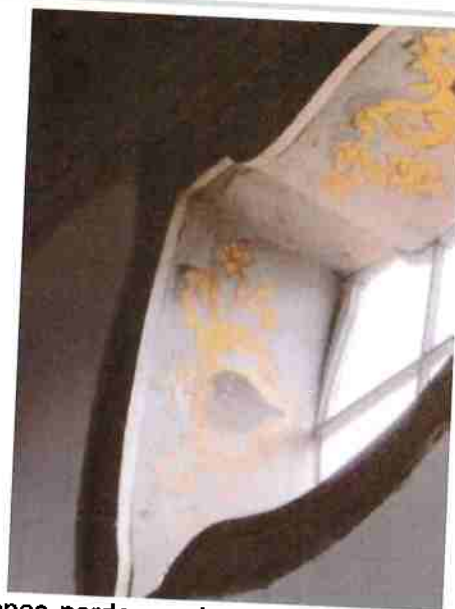
Ressecamento, perda de douramento e pintura no intradoso da janela esquerda próxima ao arco.

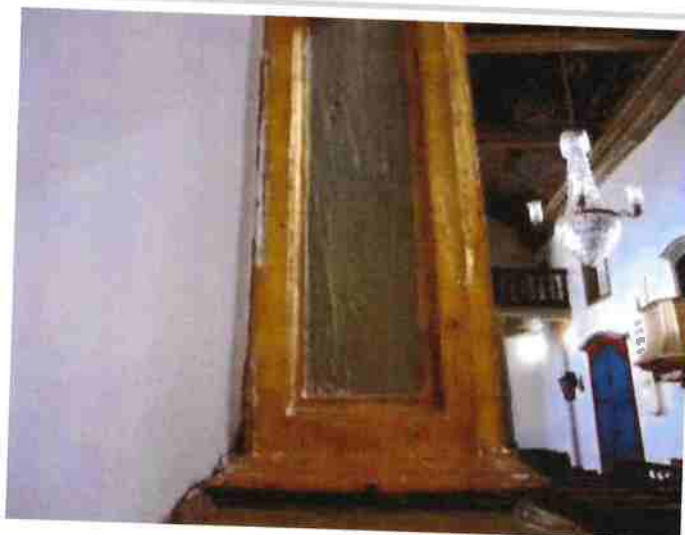
Repintura espessa, deixando marcas de camadas visíveis na superfície da pintura lisa. Os frisos e desenhos dourados estão com perdas generalizadas em algumas áreas, com perda da base de preparação, e sua superfície, de modo geral, apresenta abrasões deixando aparecer o bolo armênio vermelho.

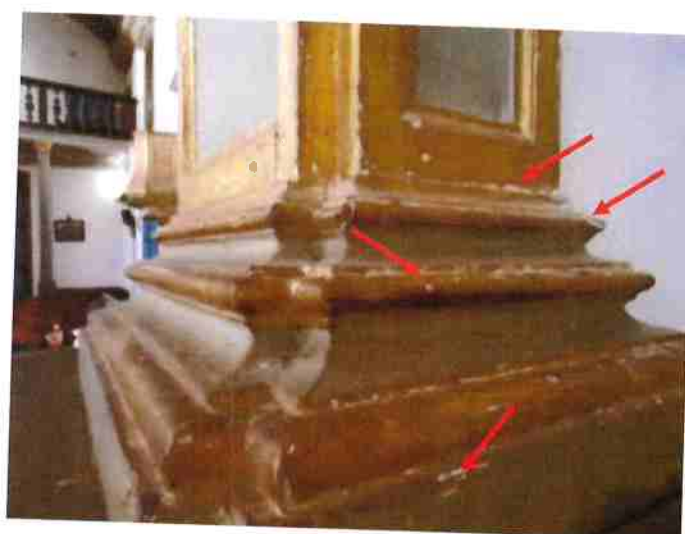
Observa-se a ocorrência de áreas de pintura lisa com repintura sobre as camadas anteriores, sendo que algumas dessas áreas resultaram em um acabamento estético irregular.
