**Projeto executivo de conservação e restauração  
Bens móveis e integrados**

**Igreja de Santo Antônio**

Praça Santo Antônio, n.º 51 – Centro  
Conselheiro Lafaiete – Minas Gerais – Brasil

Outubro  
2025

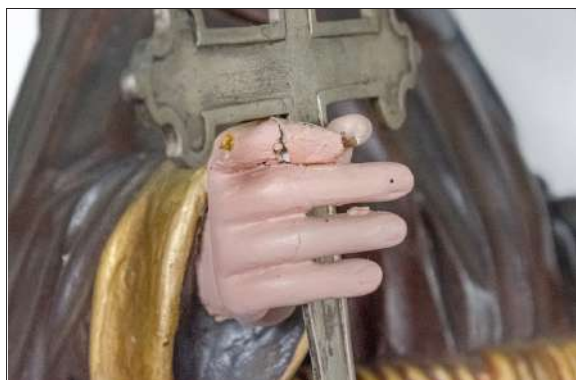
Foto: 0003

Detalhe do estado de conservação atual, com as degradações e patologias verificadas em análise.

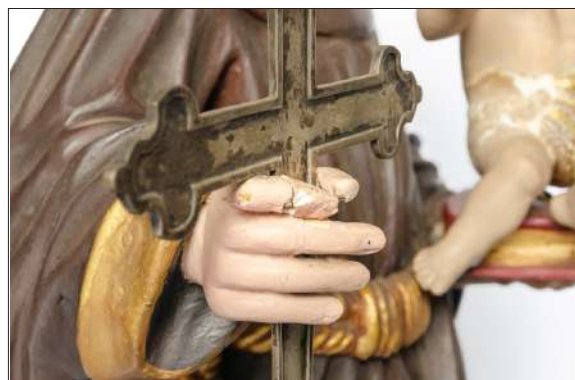
Foto: 0004

Detalhe do estado de conservação atual, com as degradações e patologias verificadas em análise.

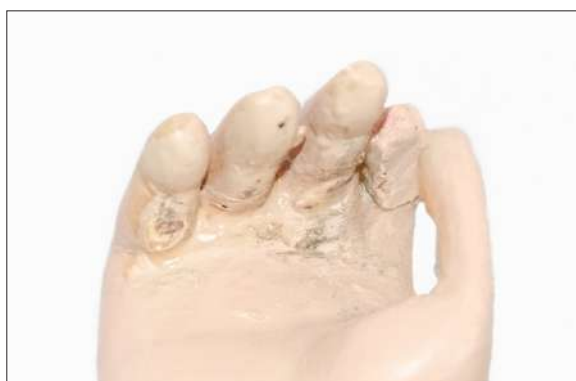
Foto: 0005

Detalhe do estado de conservação atual, com as degradações e patologias verificadas em análise.

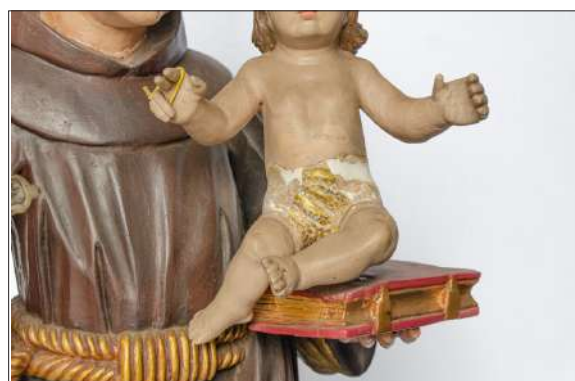
Foto: 0006

Detalhe do estado de conservação atual, com as degradações e patologias verificadas em análise.

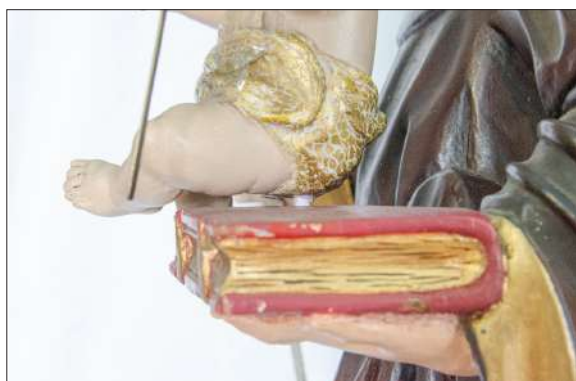
Foto: 0007

Detalhe do estado de conservação atual, com as degradações e patologias verificadas em análise.

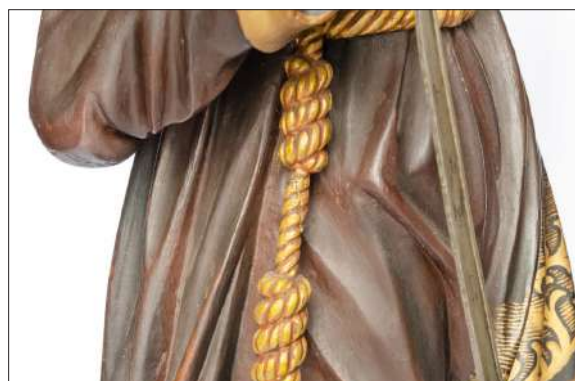
Foto: 0008

Detalhe do estado de conservação atual, com as degradações e patologias verificadas em análise.

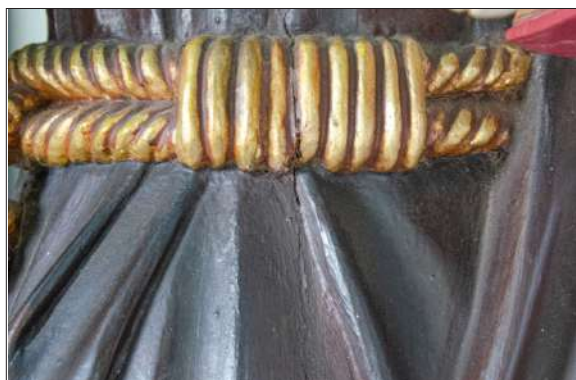
Foto: 0009

Detalhe do estado de conservação atual, com as degradações e patologias verificadas em análise.

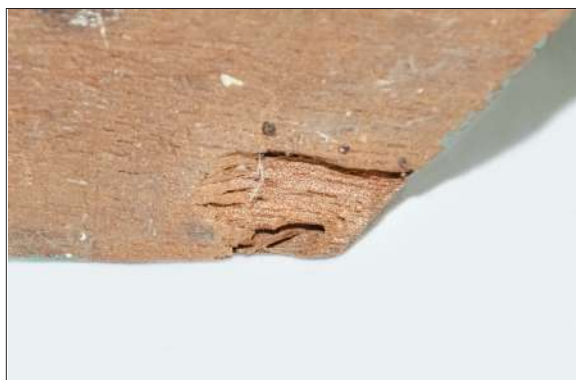
Foto: 0015

Detalhe do estado de conservação atual, com as degradações e patologias verificadas em análise.

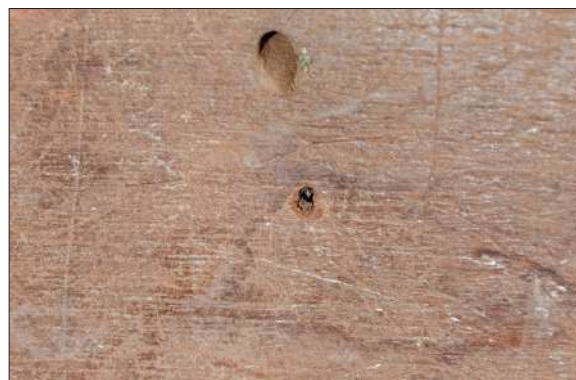
Foto: 0016

Detalhe do estado de conservação atual, com as degradações e patologias verificadas em análise.

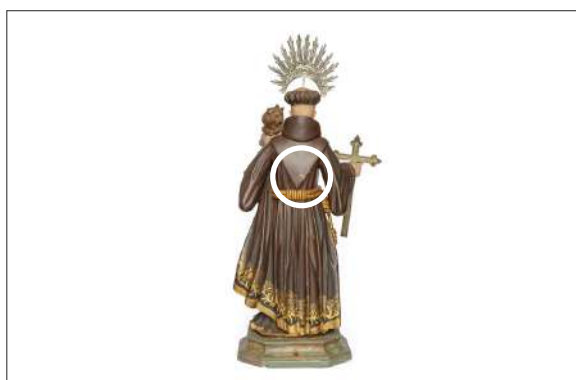
Foto: 0017

Mapeamento da área, na camada pictórica, onde foi realizado o procedimento de prospecção.

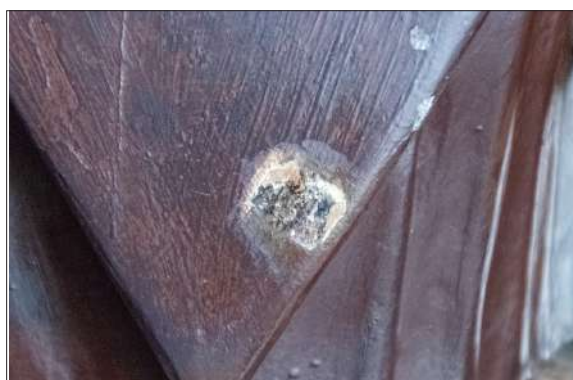
Foto: 0018

Detalhe do procedimento de prospecção, com abertura de pequena janela, para análise da camada pictórica.

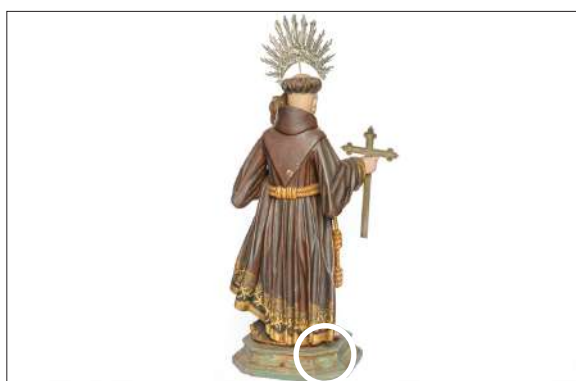
Foto: 0019

Mapeamento da área, na camada pictórica, onde foi realizado o procedimento de prospecção.

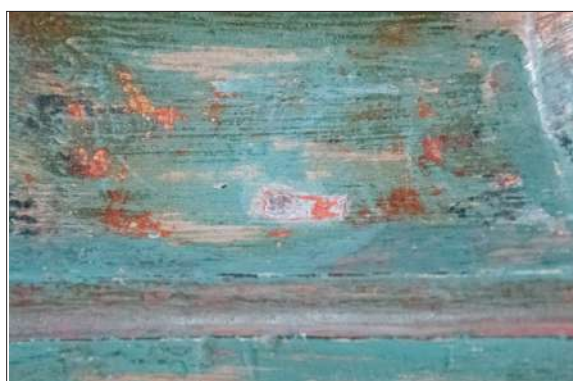
Foto: 0020

Detalhe do procedimento de prospecção, com abertura de pequena janela, para análise da camada pictórica.

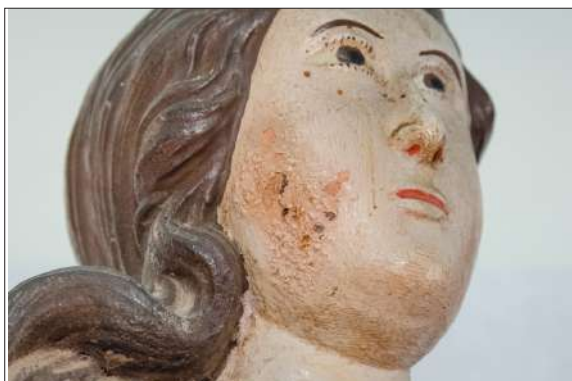
Foto: 0027

Detalhe do estado de conservação atual, com as degradações e patologias verificadas em análise.

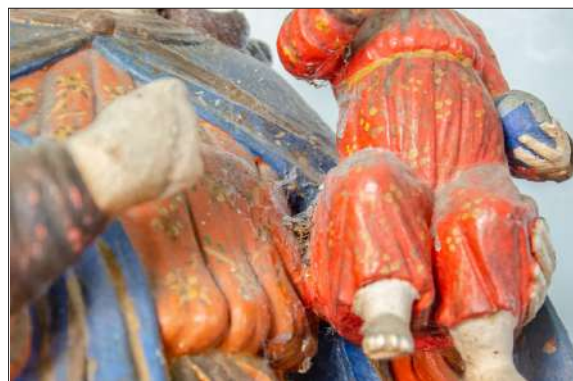
Foto: 0028

Detalhe do estado de conservação atual, com as degradações e patologias verificadas em análise.

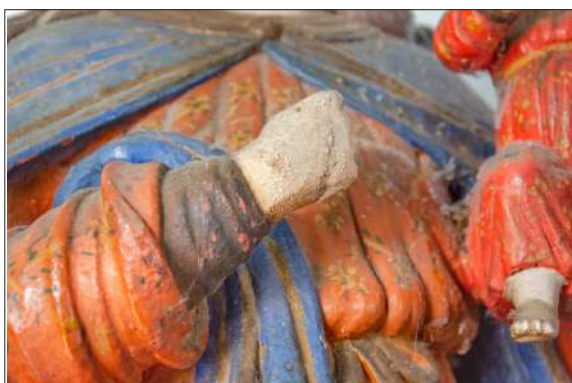
Foto: 0029

Detalhe do estado de conservação atual, com as degradações e patologias verificadas em análise.

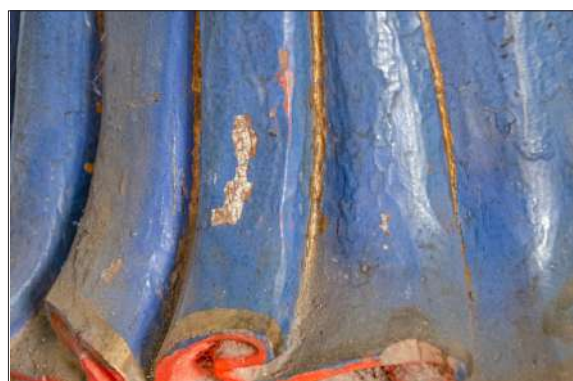
Foto: 0034  
Detalhe do estado de conservação atual, com as degradações e patologias verificadas em análise.

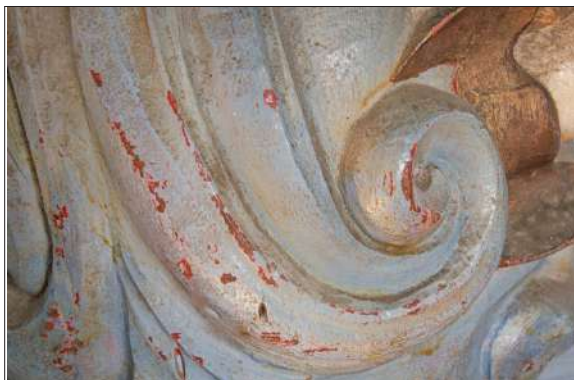
Foto: 0037

Detalhe do estado de conservação atual, com as degradações e patologias verificadas em análise.

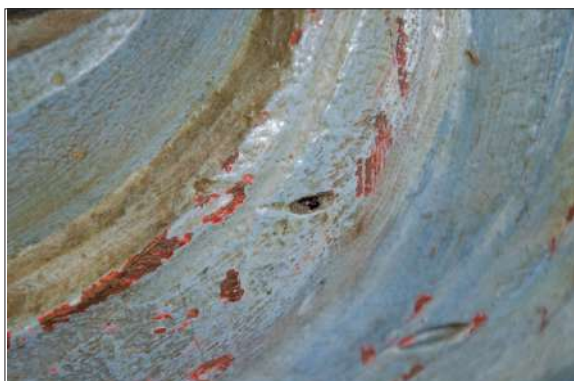
Foto: 0038

Detalhe do estado de conservação atual, com as degradações e patologias verificadas em análise.

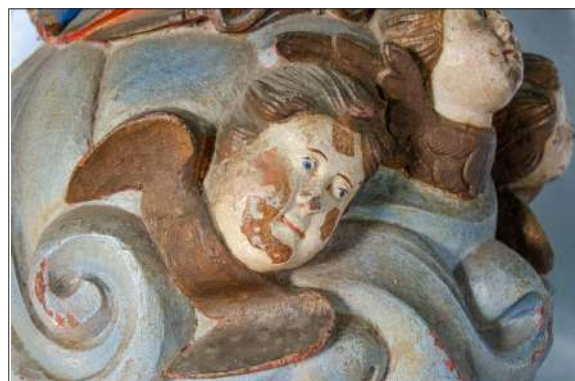
Foto: 0039

Detalhe do estado de conservação atual, com as degradações e patologias verificadas em análise.

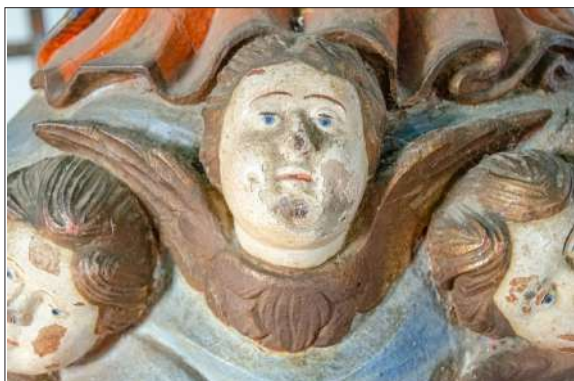
Foto: 0040

Detalhe do estado de conservação atual, com as degradações e patologias verificadas em análise.

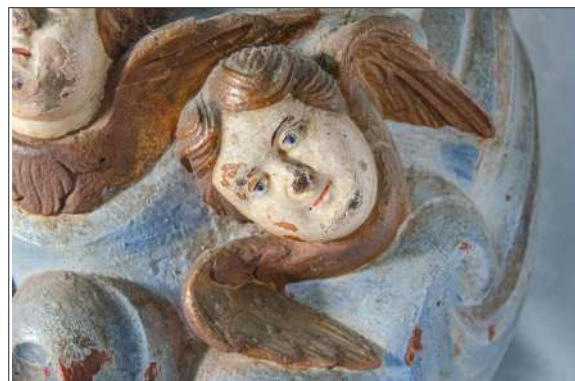
Foto: 0041

Detalhe do estado de conservação atual, com as degradações e patologias verificadas em análise.

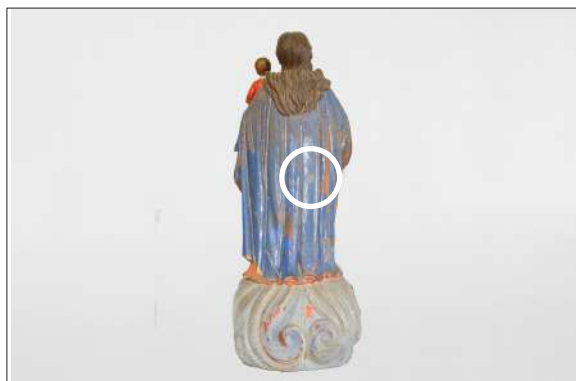
Foto: 0043

Mapeamento da área, na camada pictórica, onde foi realizado o procedimento de prospecção.

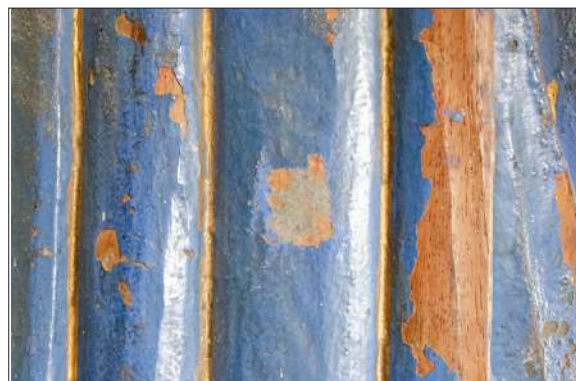
Foto: 0044

Detalhe do procedimento de prospecção, com abertura de pequena janela, para análise da camada pictórica.

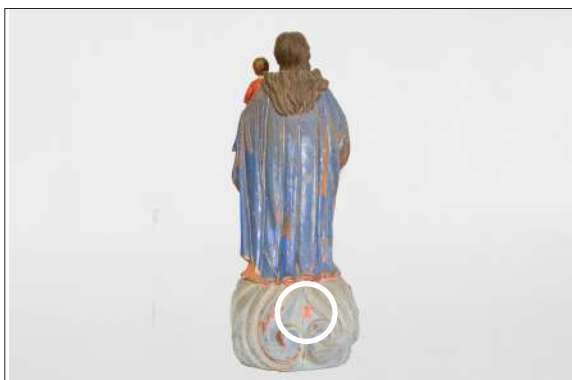
Foto: 0045  
 Mapeamento da área, na camada pictórica, onde foi realizado o procedimento de prospecção.

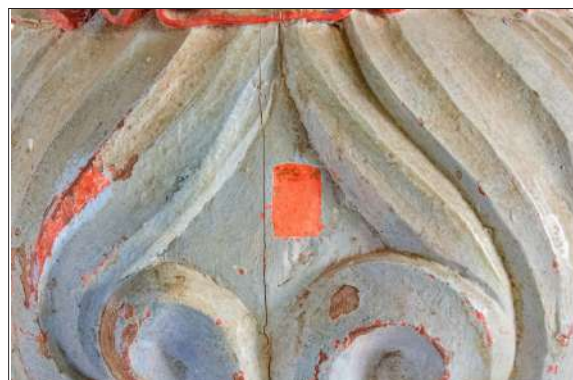
Foto: 0046  
 Detalhe do procedimento de prospecção, com abertura de pequena janela, para análise da camada pictórica.

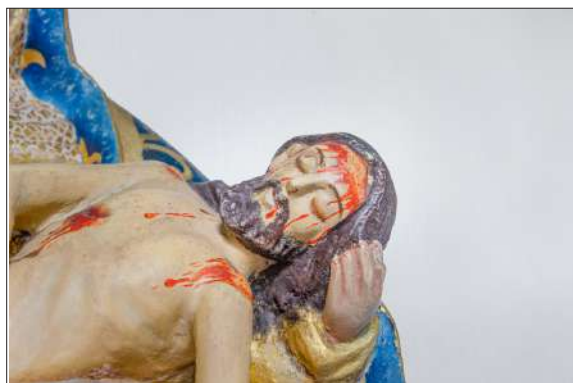
Foto: 0054

Detalhe do estado de conservação atual, com as degradações e patologias verificadas em análise.

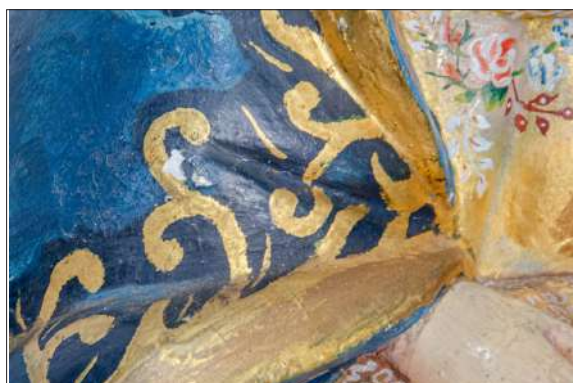
Foto: 0056

Detalhe do estado de conservação atual, com as degradações e patologias verificadas em análise.

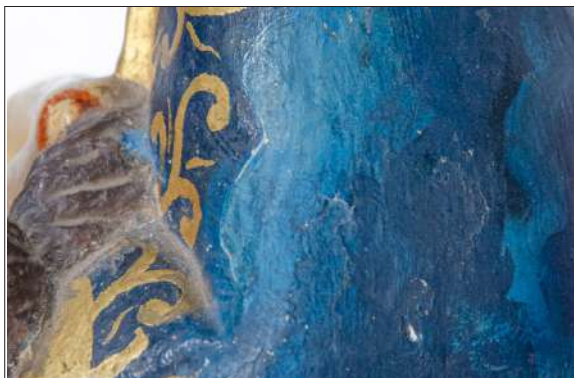
Foto: 0057

Detalhe do estado de conservação atual, com as degradações e patologias verificadas em análise.

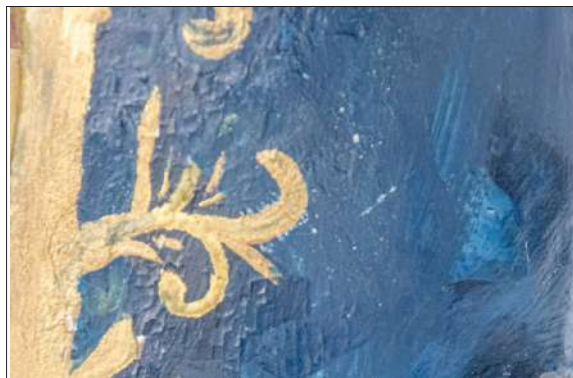
Foto: 0058

Detalhe do estado de conservação atual, com as degradações e patologias verificadas em análise.

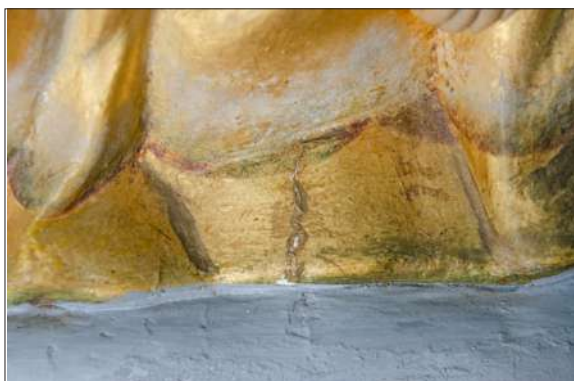
Foto: 0059

Detalhe do estado de conservação atual, com as degradações e patologias verificadas em análise.

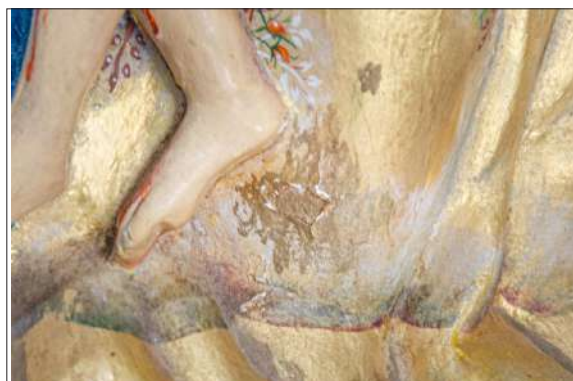
Foto: 0060

Detalhe do estado de conservação atual, com as degradações e patologias verificadas em análise.

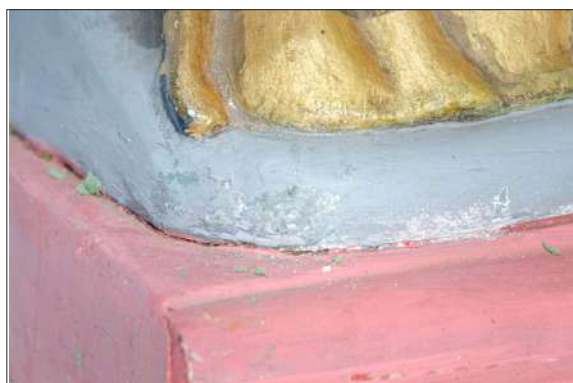
Foto: 0062

Detalhe do estado de conservação atual, com as degradações e patologias verificadas em análise.

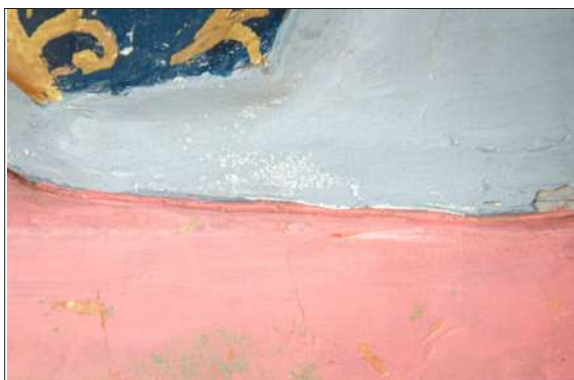
Foto: 0063

Detalhe do estado de conservação atual, com as degradações e patologias verificadas em análise.

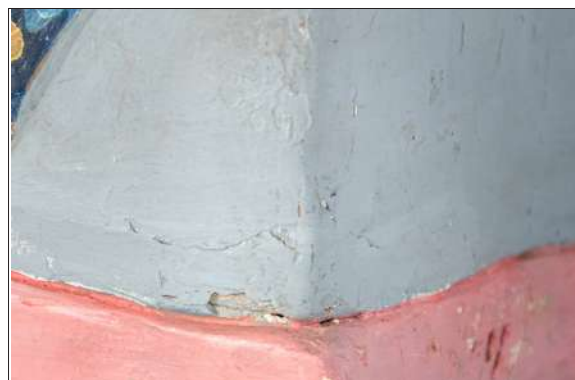
Foto: 0064

Detalhe do estado de conservação atual, com as degradações e patologias verificadas em análise.

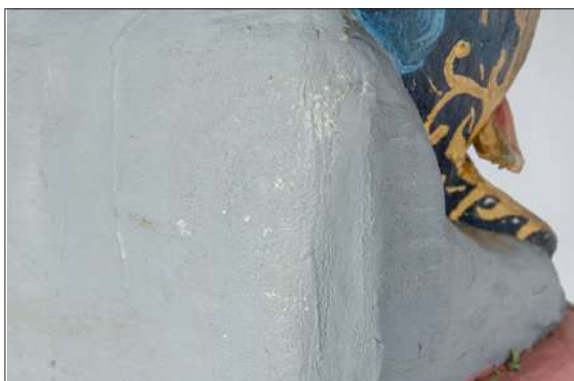
Foto: 0065

Detalhe do estado de conservação atual, com as degradações e patologias verificadas em análise.

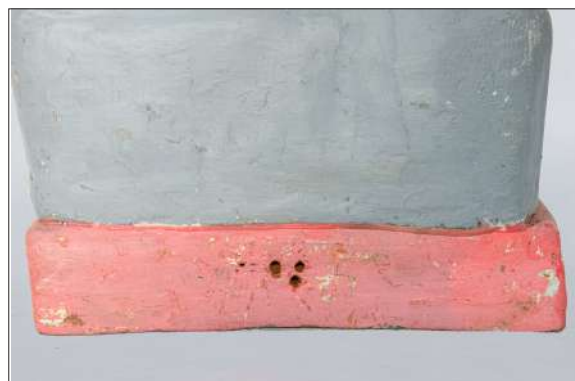
Foto: 0066

Detalhe do estado de conservação atual, com as degradações e patologias verificadas em análise.

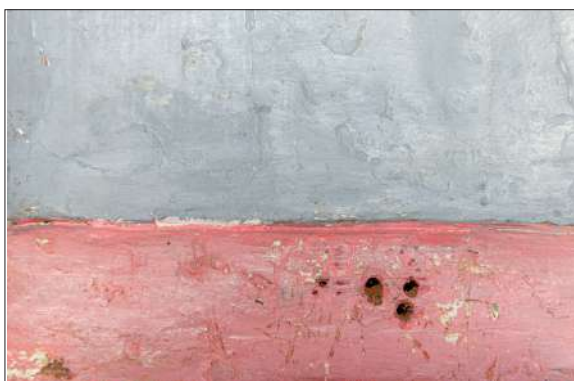
Foto: 0067

Detalhe do estado de conservação atual, com as degradações e patologias verificadas em análise.

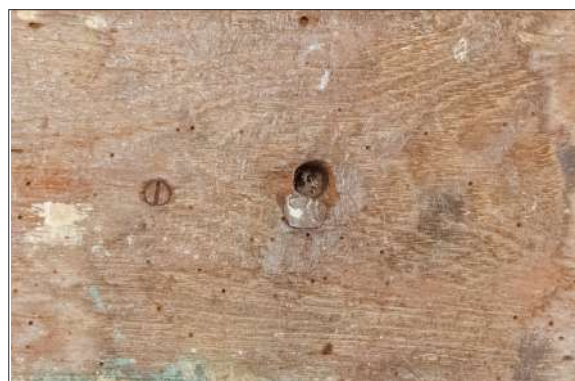
Foto: 0068

Detalhe do estado de conservação atual, com as degradações e patologias verificadas em análise.

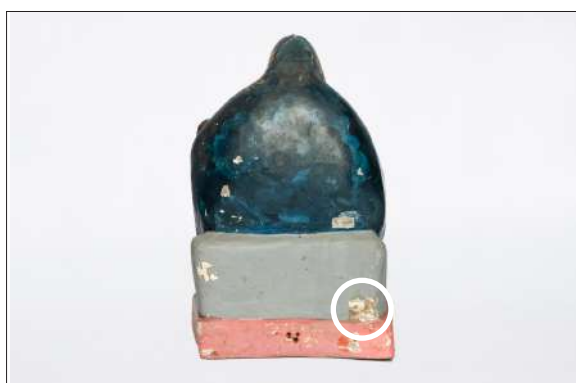
Foto: 0071  
 Mapeamento da área, na camada pictórica, onde foi realizado o procedimento de prospecção.

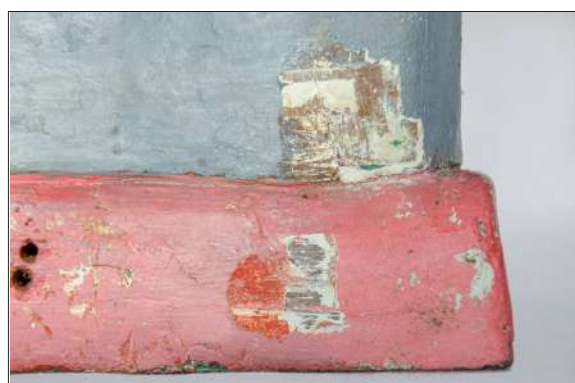
Foto: 0072  
 Detalhe do procedimento de prospecção, com abertura de pequena janela, para análise da camada pictórica.

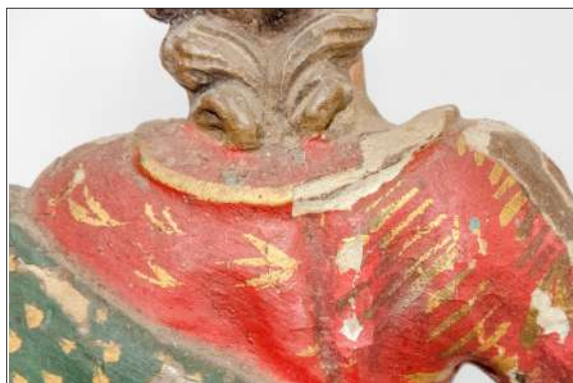
Foto: 0080

Detalhe do estado de conservação atual, com as degradações e patologias verificadas em análise.

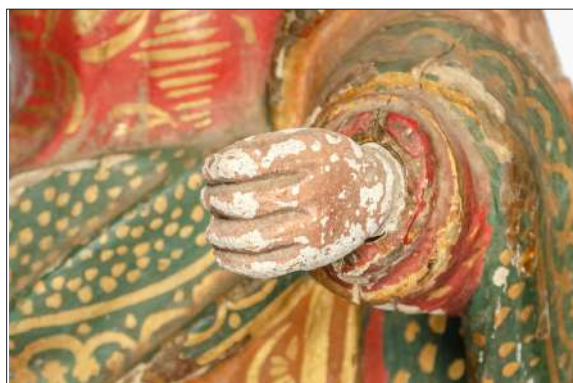
Foto: 0082

Detalhe do estado de conservação atual, com as degradações e patologias verificadas em análise.

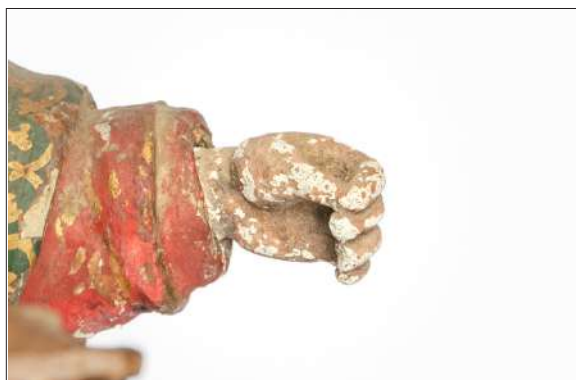
Foto: 0083

Detalhe do estado de conservação atual, com as degradações e patologias verificadas em análise.

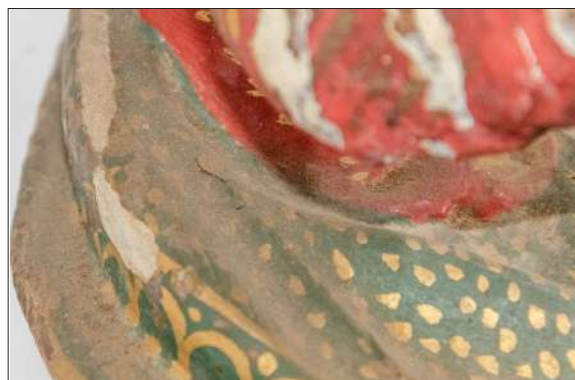
Foto: 0084

Detalhe do estado de conservação atual, com as degradações e patologias verificadas em análise.

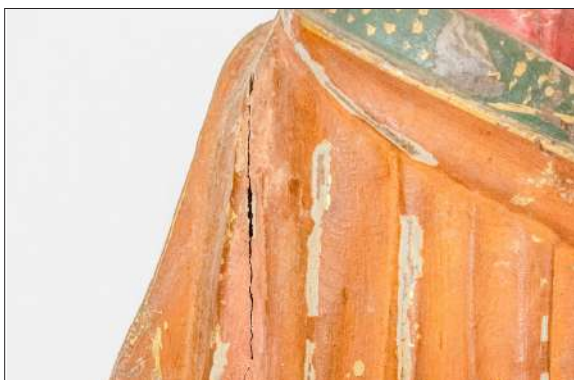
Foto: 0089

Detalhe do estado de conservação atual, com as degradações e patologias verificadas em análise.

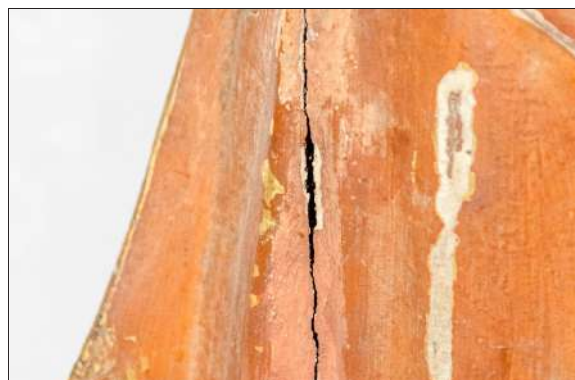
Foto: 0090

Detalhe do estado de conservação atual, com as degradações e patologias verificadas em análise.

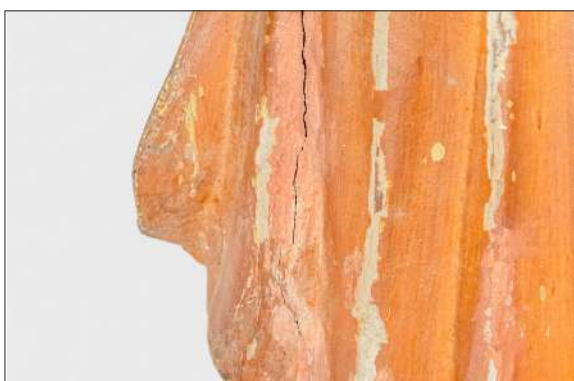
Foto: 0091

Detalhe do estado de conservação atual, com as degradações e patologias verificadas em análise.

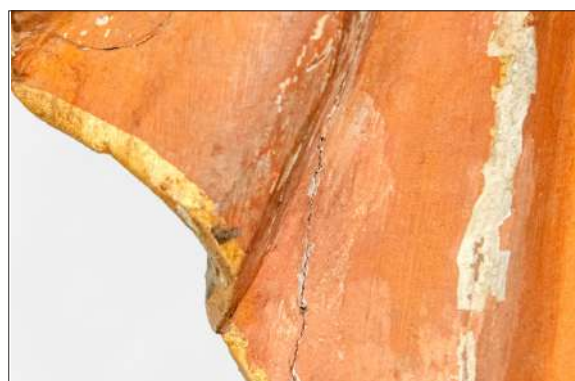
Foto: 0092

Detalhe do estado de conservação atual, com as degradações e patologias verificadas em análise.

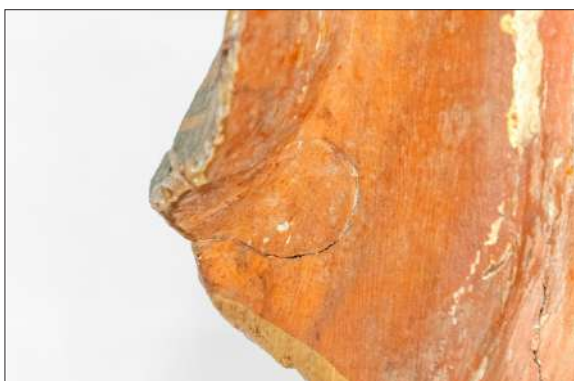
Foto: 0093

Detalhe do estado de conservação atual, com as degradações e patologias verificadas em análise.

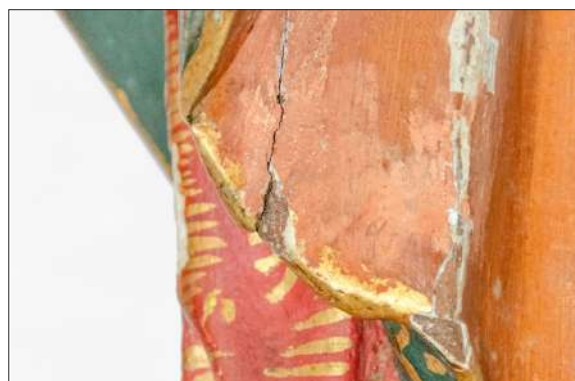
Foto: 0094

Detalhe do estado de conservação atual, com as degradações e patologias verificadas em análise.

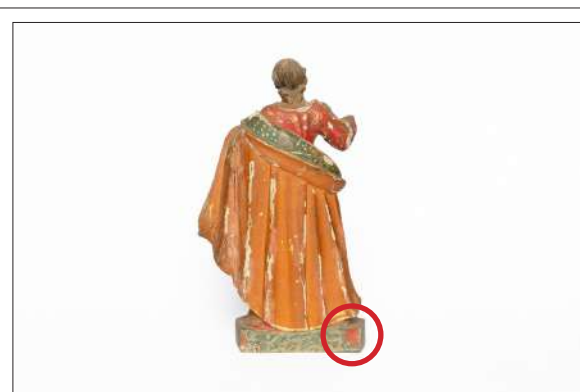
Foto: 0101

Mapeamento da área, na camada pictórica, onde foi realizado o procedimento de prospecção.

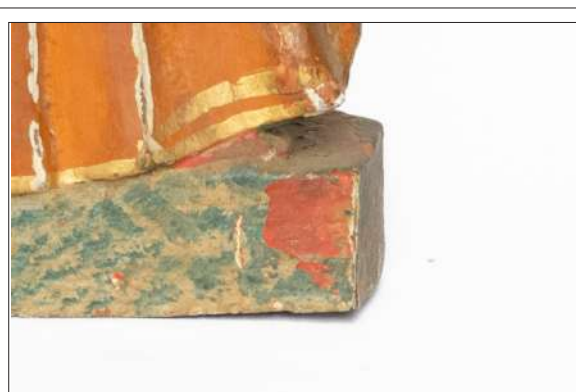
Foto: 0102

Detalhe do procedimento de prospecção, com abertura de pequena janela, para análise da camada pictórica.

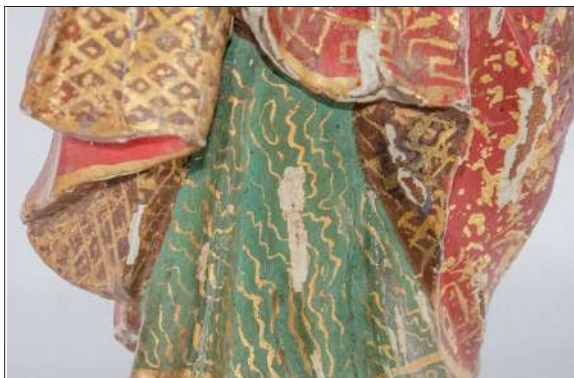
Foto: 0119

Detalhe do estado de conservação atual, com as degradações e patologias verificadas em análise.

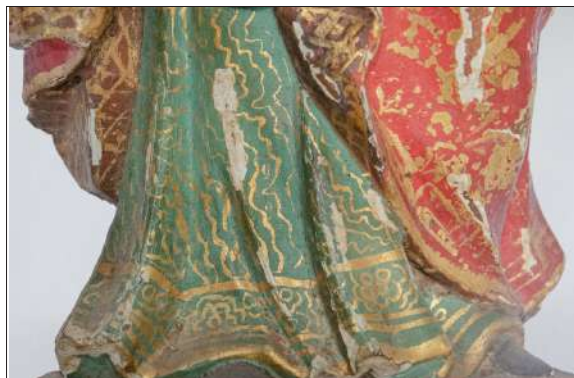
Foto: 0120

Detalhe do estado de conservação atual, com as degradações e patologias verificadas em análise.

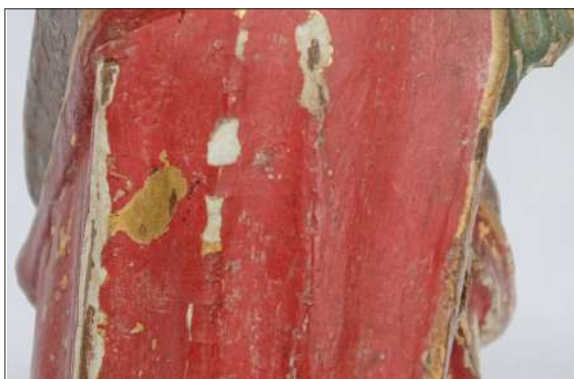
Foto: 0121

Detalhe do estado de conservação atual, com as degradações e patologias verificadas em análise.

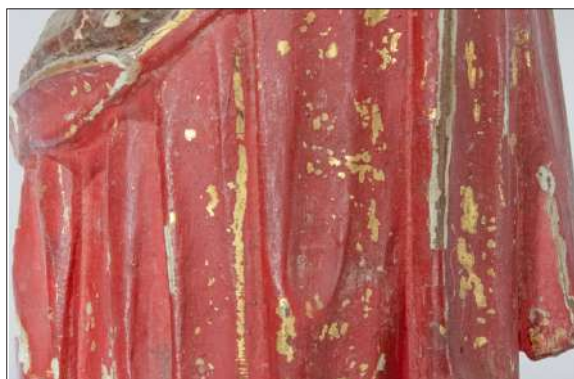
Foto: 0122

Detalhe do estado de conservação atual, com as degradações e patologias verificadas em análise.

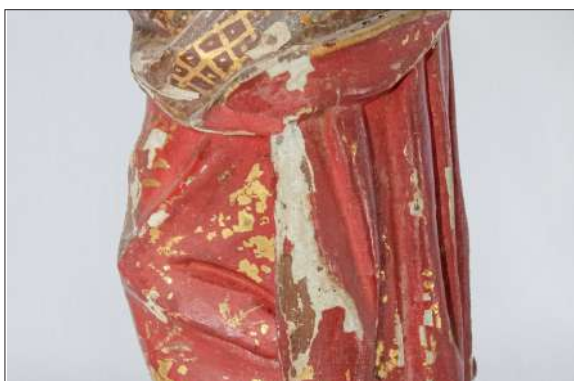
Foto: 0123

Detalhe do estado de conservação atual, com as degradações e patologias verificadas em análise.

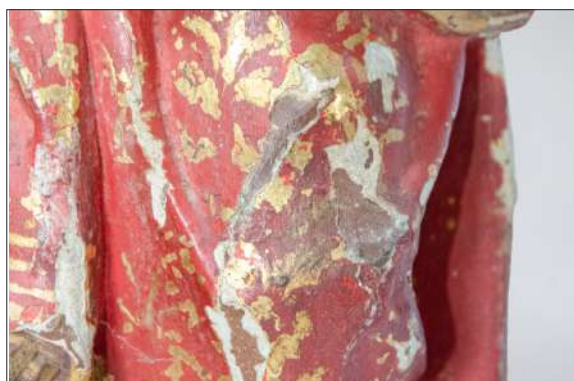
Foto: 0124

Detalhe do estado de conservação atual, com as degradações e patologias verificadas em análise.

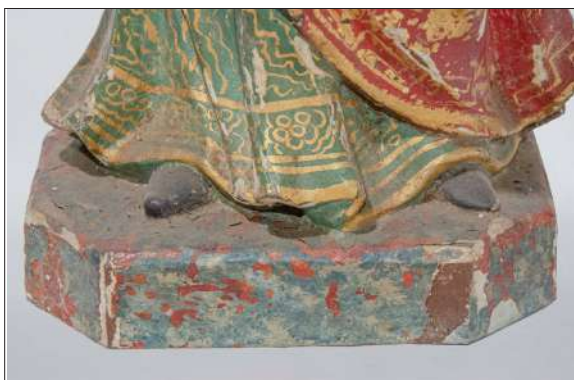
Foto: 0125

Detalhe do estado de conservação atual, com as degradações e patologias verificadas em análise.

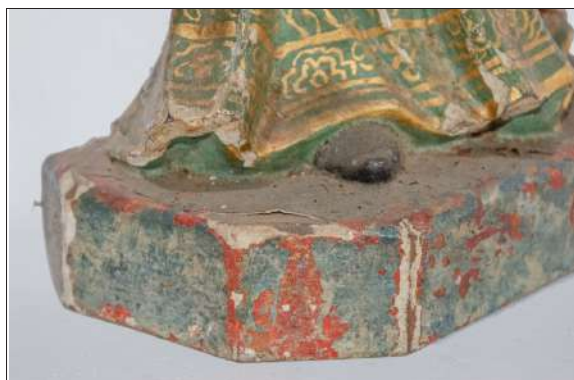
Foto: 0126

Detalhe do estado de conservação atual, com as degradações e patologias verificadas em análise.

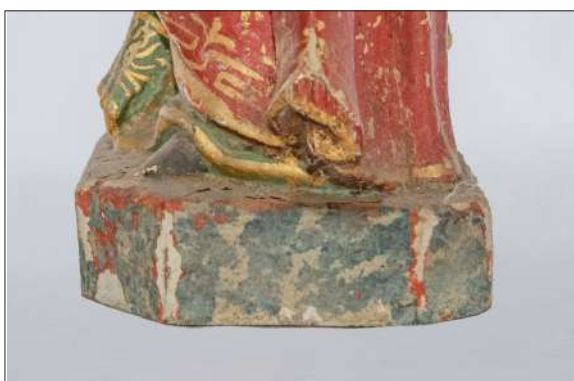
Foto: 0127

Detalhe do estado de conservação atual, com as degradações e patologias verificadas em análise.

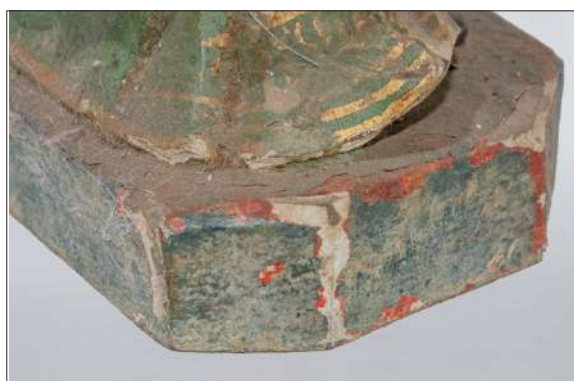
Foto: 0128

Detalhe do estado de conservação atual, com as degradações e patologias verificadas em análise.

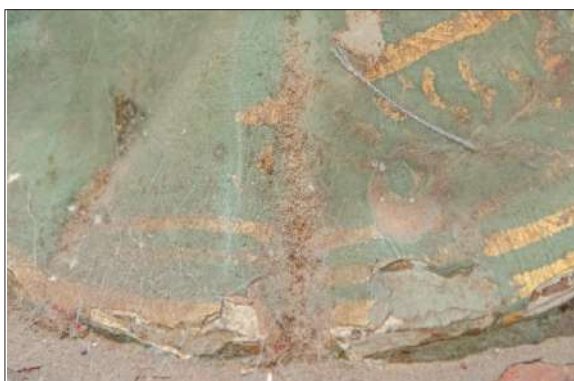
Foto: 0129

Detalhe do estado de conservação atual, com as degradações e patologias verificadas em análise.

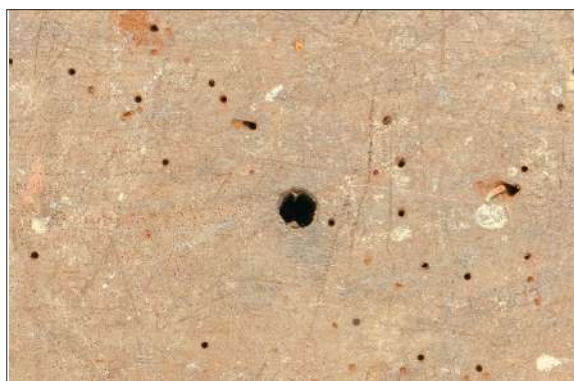
Foto: 0130

Detalhe do estado de conservação atual, com as degradações e patologias verificadas em análise.

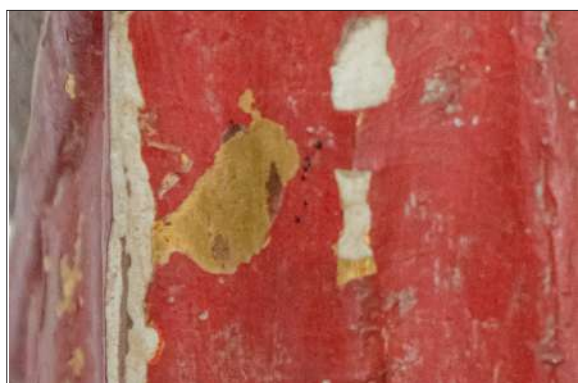
Foto: 0131

Detalhe de área de perda, onde é possível observar a camada pictórica subjacente.

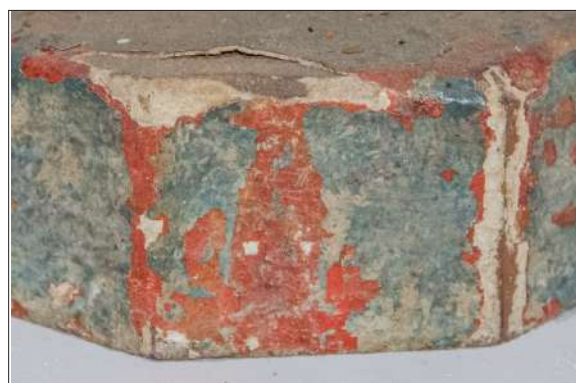
Foto: 0132

Detalhe de área de perda, onde é possível observar a camada pictórica subjacente.

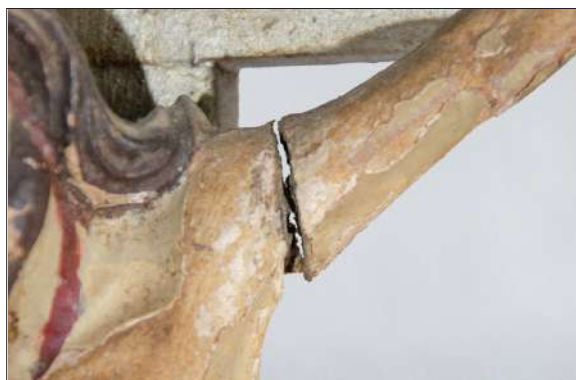
Foto: 0145

Detalhe do estado de conservação atual, com as degradações e patologias verificadas em análise.

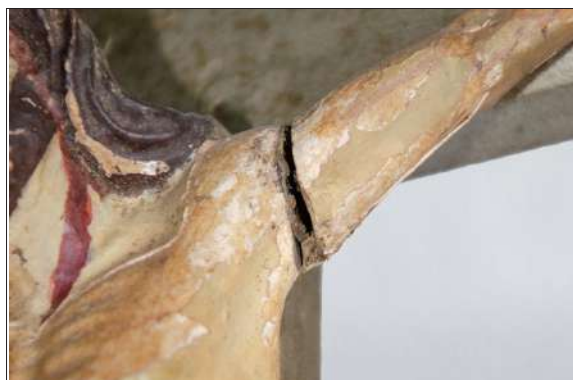
Foto: 0146

Detalhe do estado de conservação atual, com as degradações e patologias verificadas em análise.

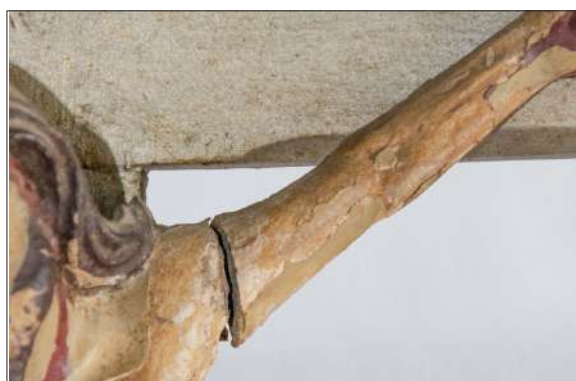
Foto: 0147

Detalhe do estado de conservação atual, com as degradações e patologias verificadas em análise.

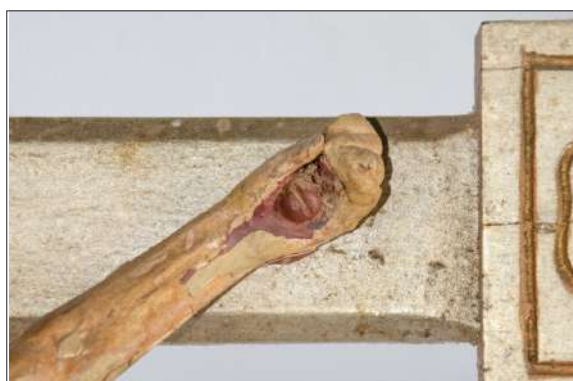
Foto: 0148

Detalhe do estado de conservação atual, com as degradações e patologias verificadas em análise.

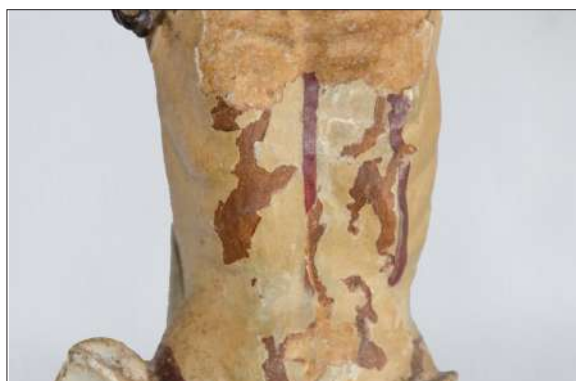
Foto: 0149

Detalhe do estado de conservação atual, com as degradações e patologias verificadas em análise.

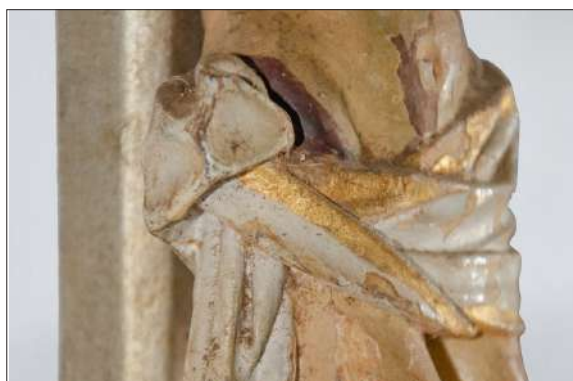
Foto: 0150

Detalhe do estado de conservação atual, com as degradações e patologias verificadas em análise.

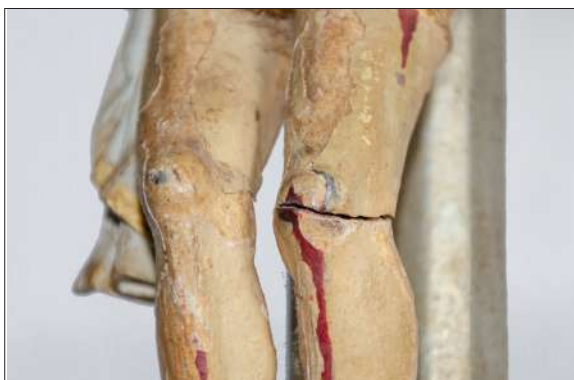
Foto: 0151

Detalhe do estado de conservação atual, com as degradações e patologias verificadas em análise.

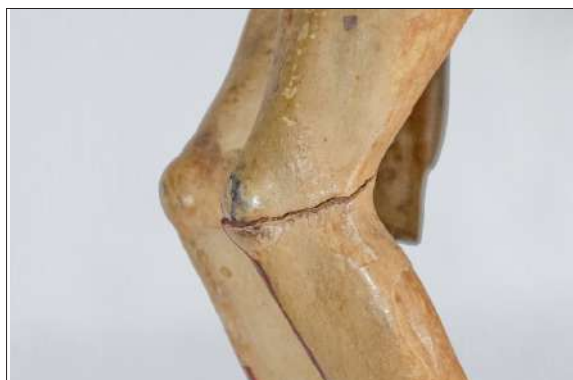
Foto: 0152

Detalhe do estado de conservação atual, com as degradações e patologias verificadas em análise.

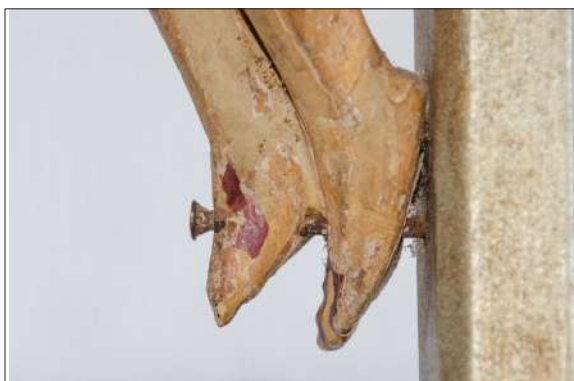
Foto: 0153

Detalhe do estado de conservação atual, com as degradações e patologias verificadas em análise.

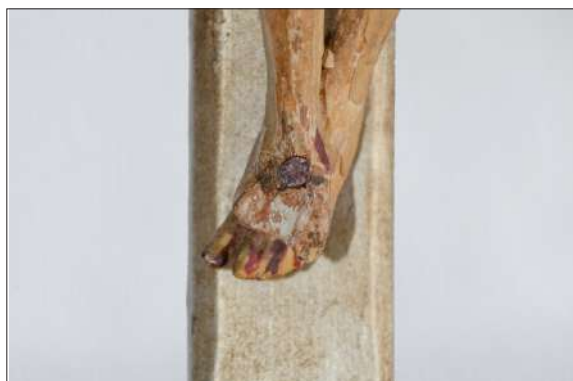
Foto: 0154

Detalhe do estado de conservação atual, com as degradações e patologias verificadas em análise.

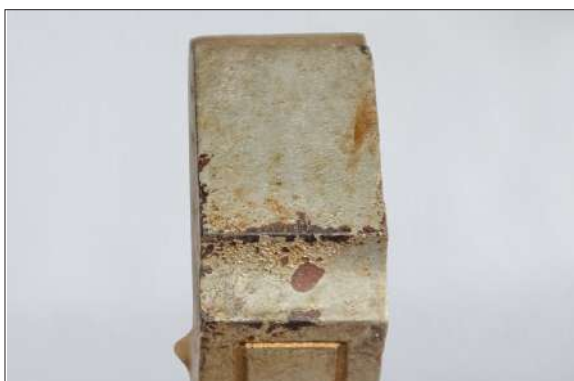
Foto: 0155

Detalhe do estado de conservação atual, com as degradações e patologias verificadas em análise.

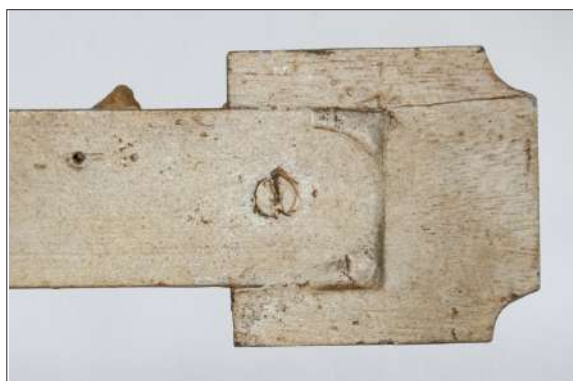
Foto: 0156

Detalhe do estado de conservação atual, com as degradações e patologias verificadas em análise.

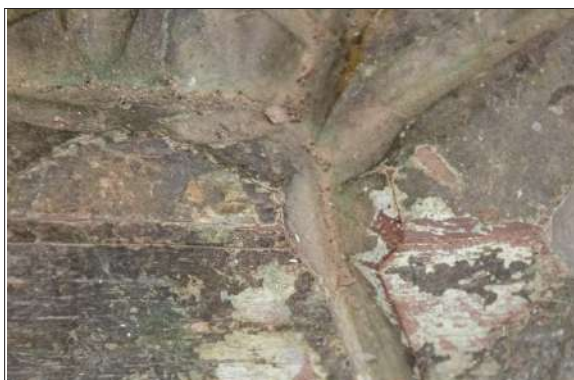
Foto: 0157

Detalhe do estado de conservação atual, com as degradações e patologias verificadas em análise.

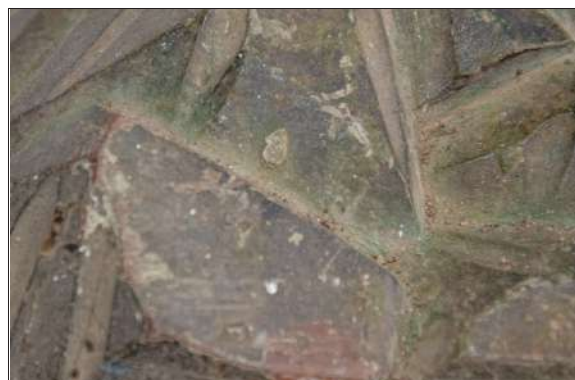
Foto: 0158

Detalhe do estado de conservação atual, com as degradações e patologias verificadas em análise.

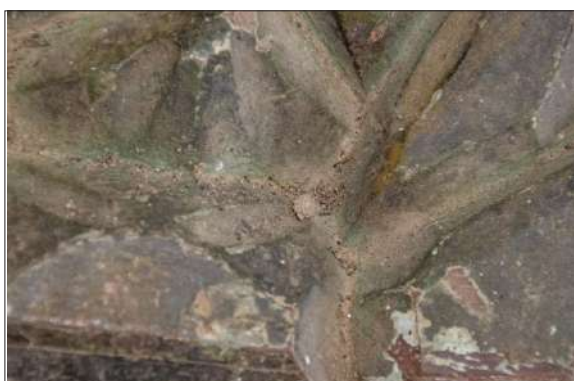
Foto: 0159

Detalhe do estado de conservação atual, com as degradações e patologias verificadas em análise.

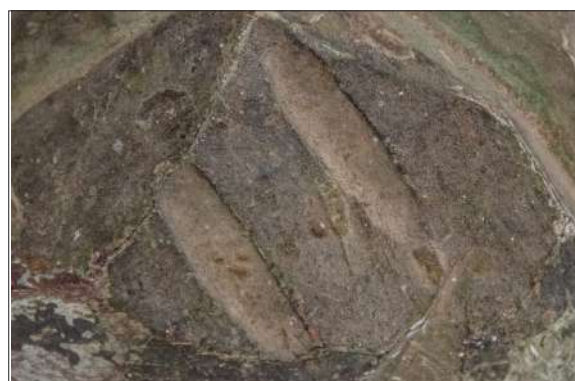
Foto: 0160

Detalhe do estado de conservação atual, com as degradações e patologias verificadas em análise.

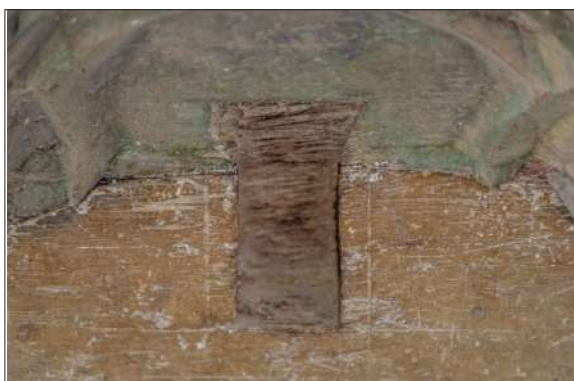
Foto: 0161

Detalhe do estado de conservação atual, com as degradações e patologias verificadas em análise.

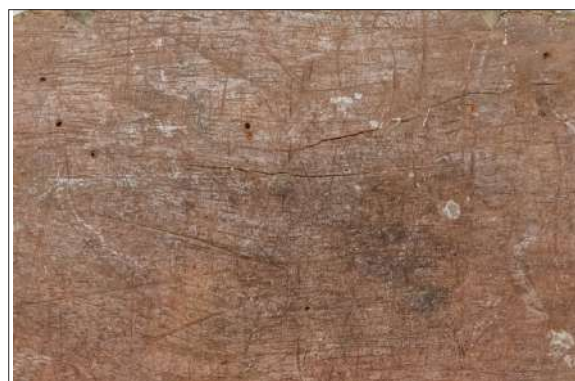
Foto: 0162

Detalhe do estado de conservação atual, com as degradações e patologias verificadas em análise.

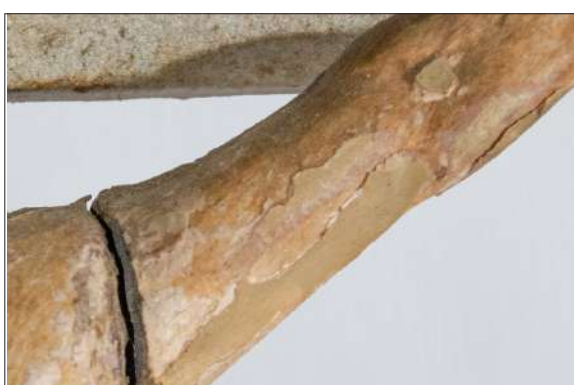
Foto: 0163

Detalhe de área de perda, onde é possível observar a camada pictórica subjacente.

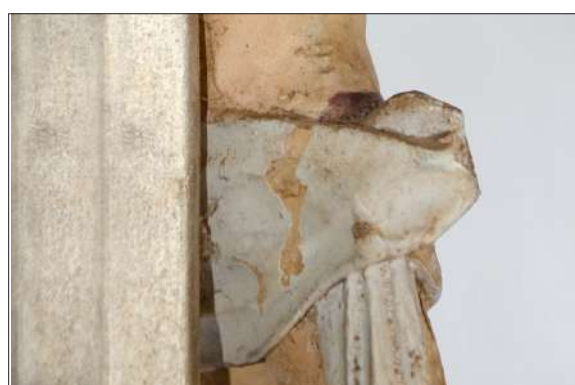
Foto: 0164

Detalhe de área de perda, onde é possível observar a camada pictórica subjacente.

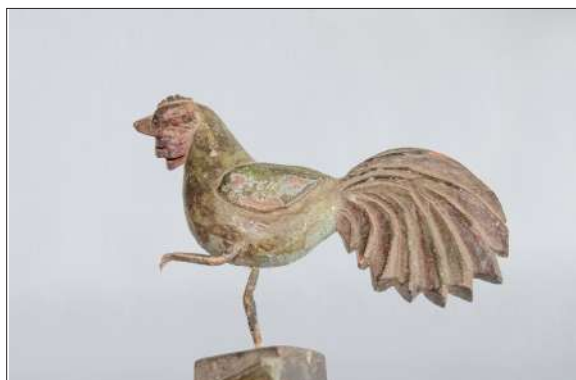
Foto: 0175

Detalhe do estado de conservação atual, com as degradações e patologias verificadas em análise.

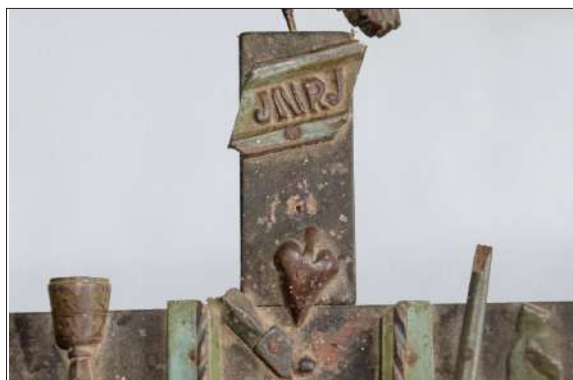
Foto: 0176

Detalhe do estado de conservação atual, com as degradações e patologias verificadas em análise.

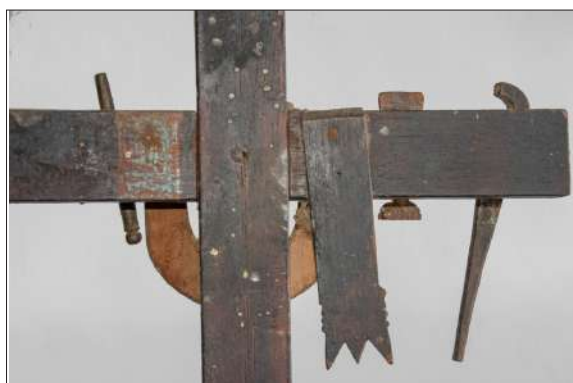
Foto: 0178

Detalhe do estado de conservação atual, com as degradações e patologias verificadas em análise.

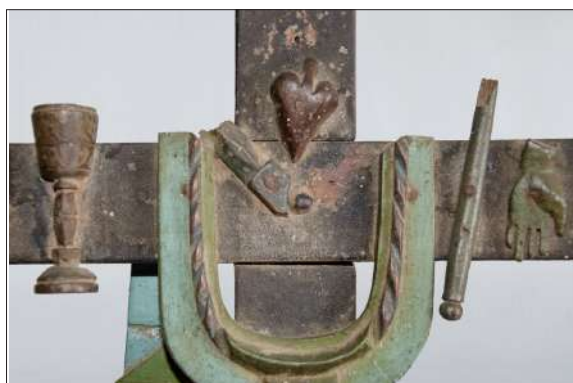
Foto: 0180

Detalhe do estado de conservação atual, com as degradações e patologias verificadas em análise.

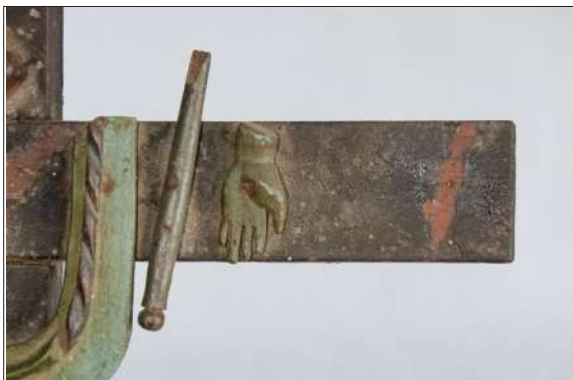
Foto: 0181

Detalhe do estado de conservação atual, com as degradações e patologias verificadas em análise.
