**Projeto executivo de conservação e restauração  
Bens móveis e integrados**

**Igreja de Santo Antônio**

Praça Santo Antônio, n.º 51 – Centro  
Conselheiro Lafaiete – Minas Gerais – Brasil

Outubro  
2025

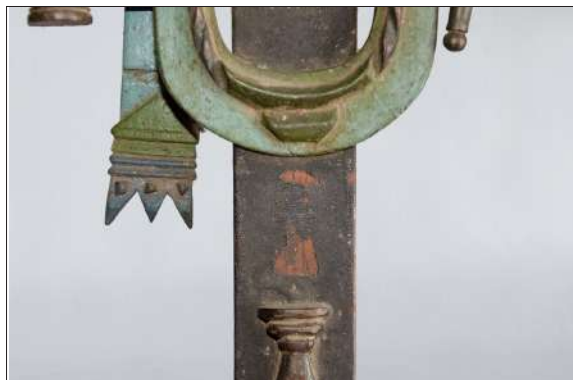
Foto: 0182

Detalhe do estado de conservação atual, com as degradações e patologias verificadas em análise.

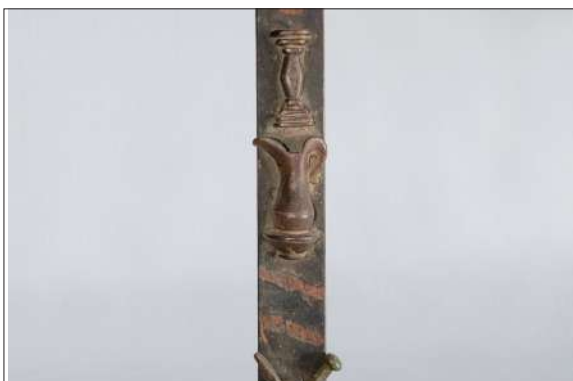
Foto: 0183

Detalhe do estado de conservação atual, com as degradações e patologias verificadas em análise.

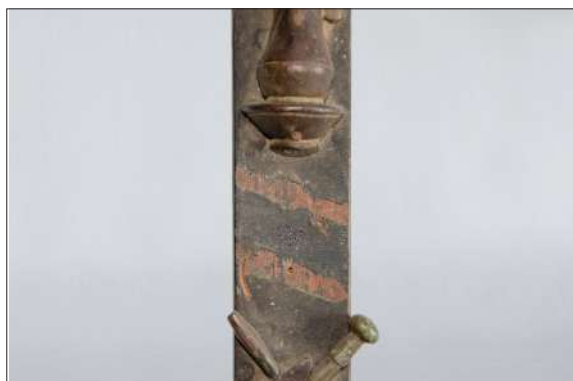
Foto: 0184

Detalhe do estado de conservação atual, com as degradações e patologias verificadas em análise.

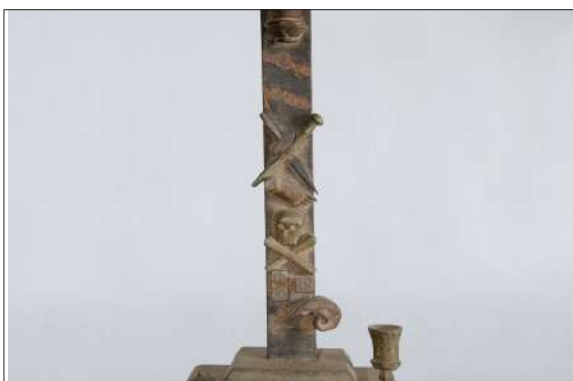
Foto: 0185

Detalhe do estado de conservação atual, com as degradações e patologias verificadas em análise.

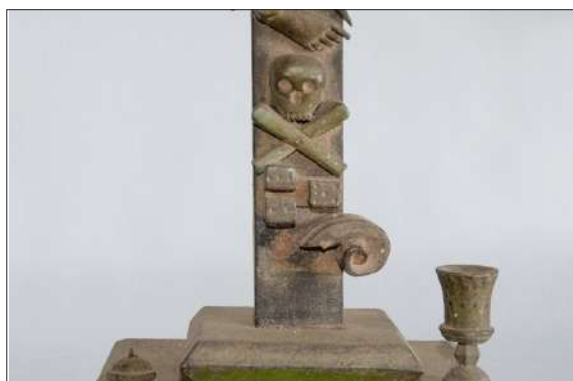
Foto: 0186

Detalhe do estado de conservação atual, com as degradações e patologias verificadas em análise.

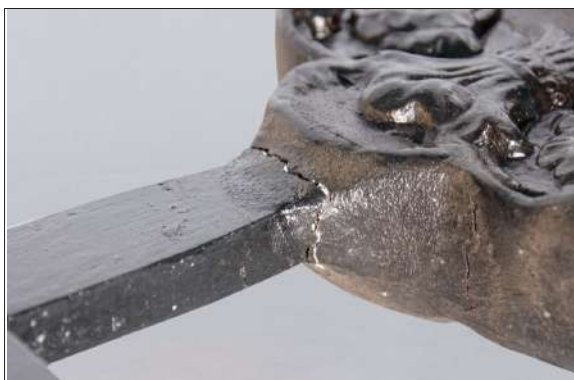
Foto: 0198

Detalhe do estado de conservação atual, com as degradações e patologias verificadas em análise.

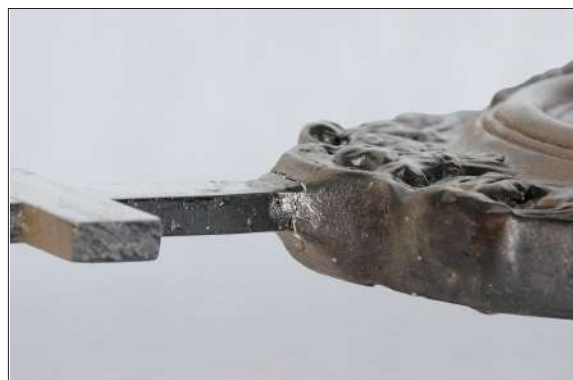
Foto: 0199

Detalhe do estado de conservação atual, com as degradações e patologias verificadas em análise.

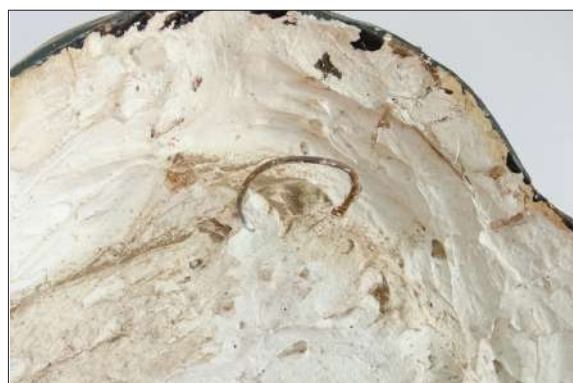
Foto: 0200

Detalhe do estado de conservação atual, com as degradações e patologias verificadas em análise.

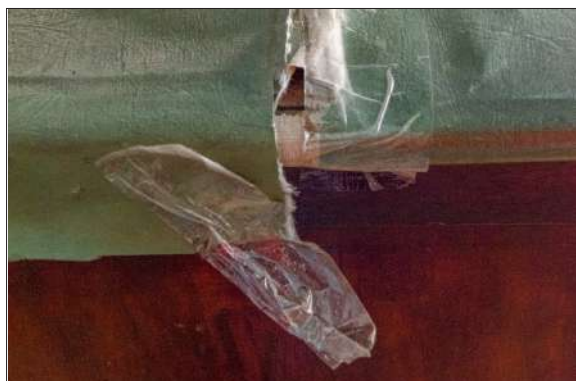
Foto: 0215

Detalhe do estado de conservação atual, com as degradações e patologias verificadas em análise.

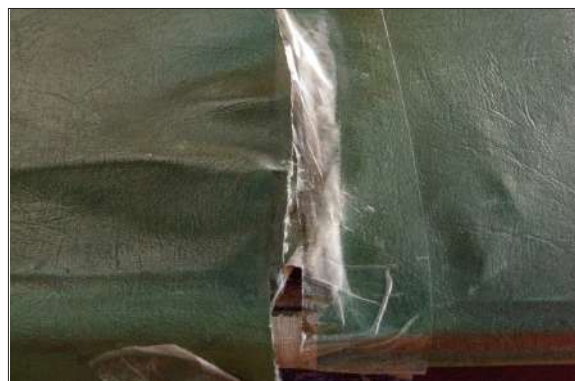
Foto: 0216

Detalhe do estado de conservação atual, com as degradações e patologias verificadas em análise.

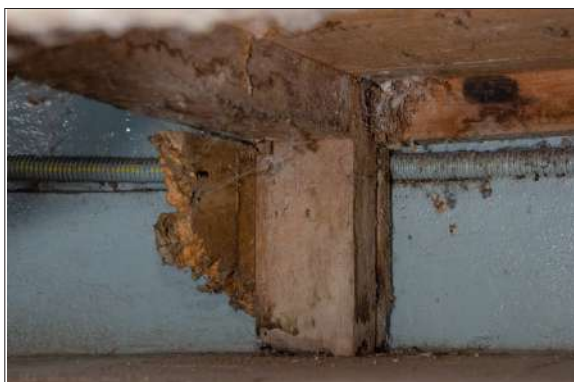
Foto: 0225

Detalhe do estado de conservação atual, com as degradações e patologias verificadas em análise.

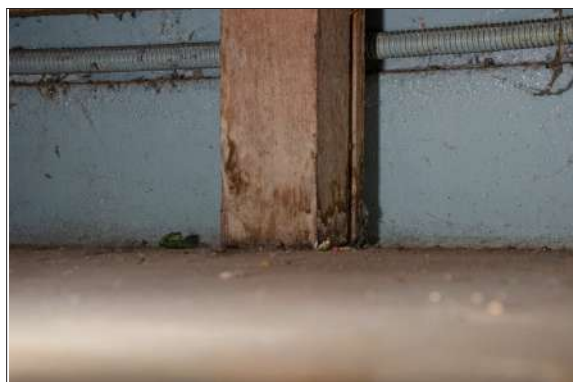
Foto: 0226

Detalhe do estado de conservação atual, com as degradações e patologias verificadas em análise.

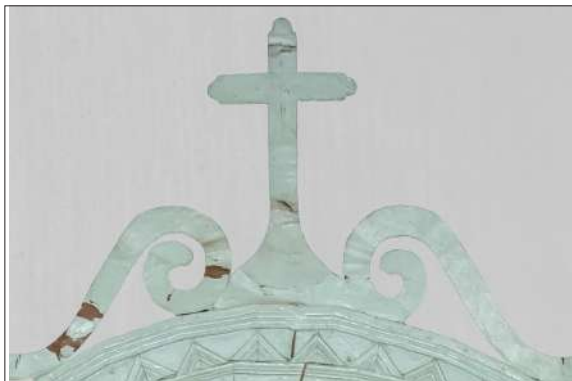
Foto: 0233

Detalhe do estado de conservação atual, com as degradações e patologias verificadas em análise.

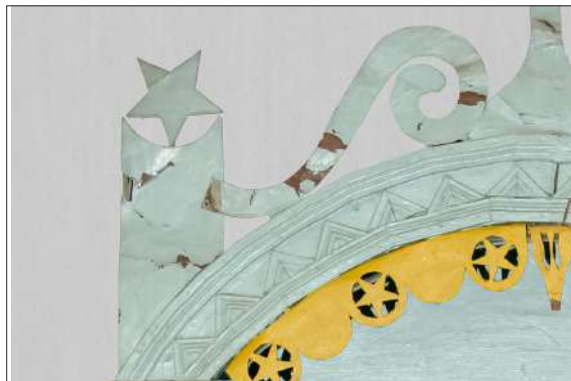
Foto: 0234

Detalhe do estado de conservação atual, com as degradações e patologias verificadas em análise.

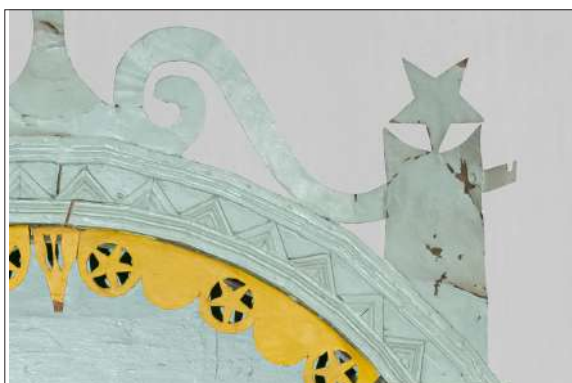
Foto: 0235

Detalhe do estado de conservação atual, com as degradações e patologias verificadas em análise.

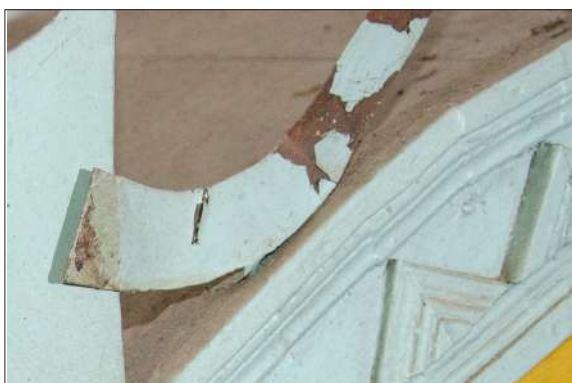
Foto: 0237

Detalhe do estado de conservação atual, com as degradações e patologias verificadas em análise.

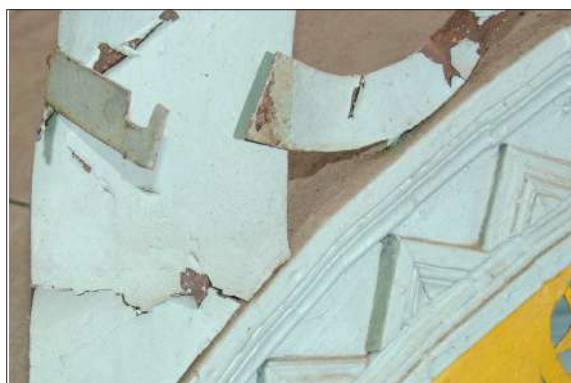
Foto: 0238

Detalhe do estado de conservação atual, com as degradações e patologias verificadas em análise.

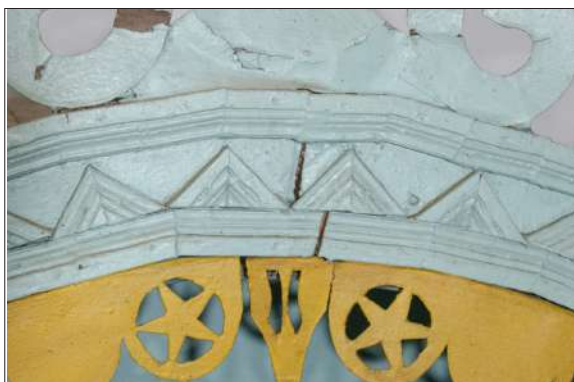
Foto: 0239

Detalhe do estado de conservação atual, com as degradações e patologias verificadas em análise.

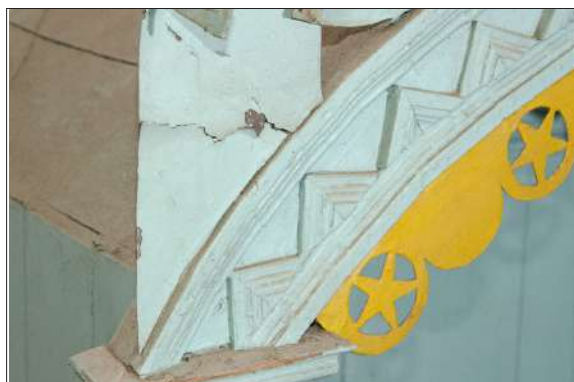
Foto: 0240

Detalhe do estado de conservação atual, com as degradações e patologias verificadas em análise.

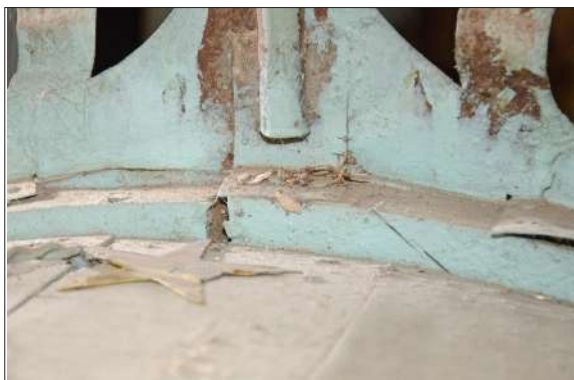
Foto: 0241

Detalhe do estado de conservação atual, com as degradações e patologias verificadas em análise.

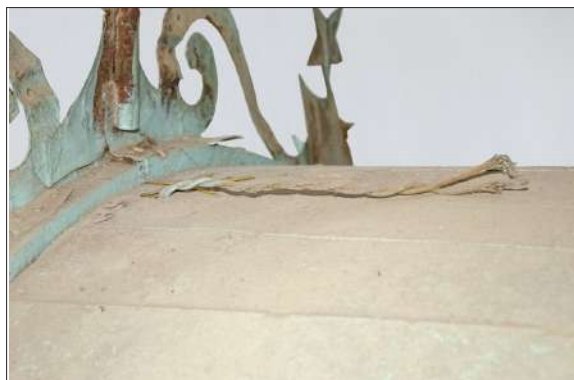
Foto: 0242

Detalhe do estado de conservação atual, com as degradações e patologias verificadas em análise.

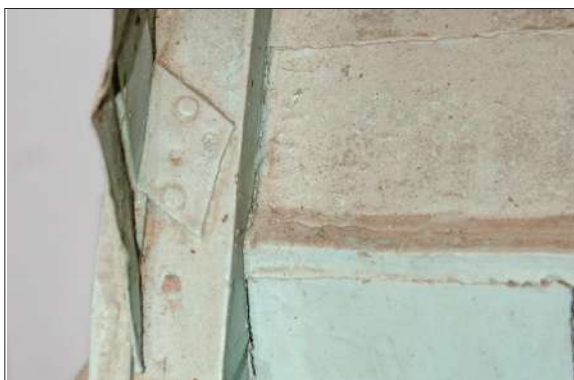
Foto: 0245

Detalhe do estado de conservação atual, com as degradações e patologias verificadas em análise.

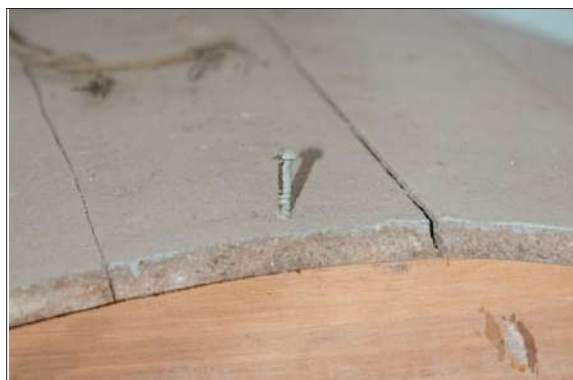
Foto: 0246

Detalhe do estado de conservação atual, com as degradações e patologias verificadas em análise.

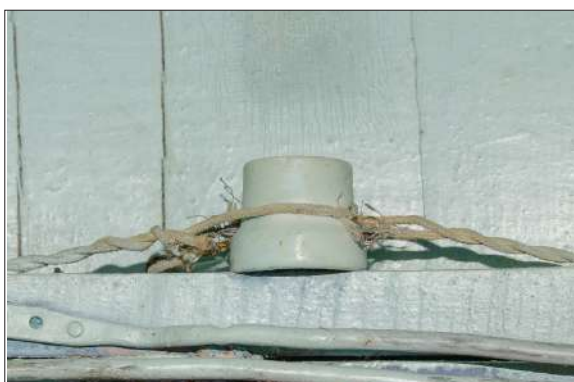
Foto: 0247

Detalhe do estado de conservação atual, com as degradações e patologias verificadas em análise.

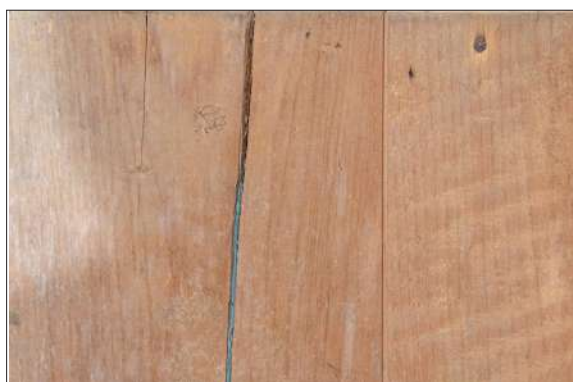
Foto: 0248

Detalhe do estado de conservação atual, com as degradações e patologias verificadas em análise.

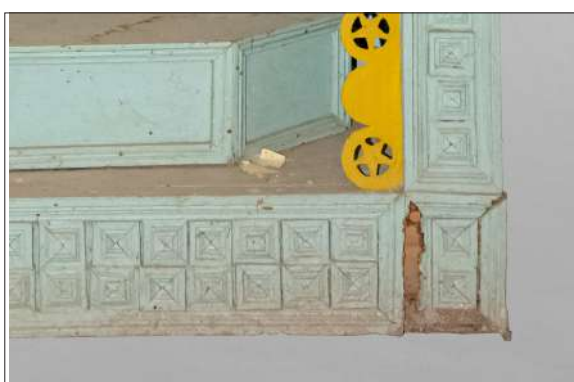
Foto: 0249

Detalhe do estado de conservação atual, com as degradações e patologias verificadas em análise.

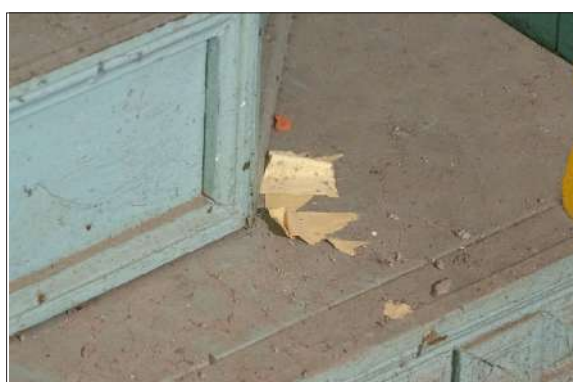
Foto: 0250

Detalhe do estado de conservação atual, com as degradações e patologias verificadas em análise.

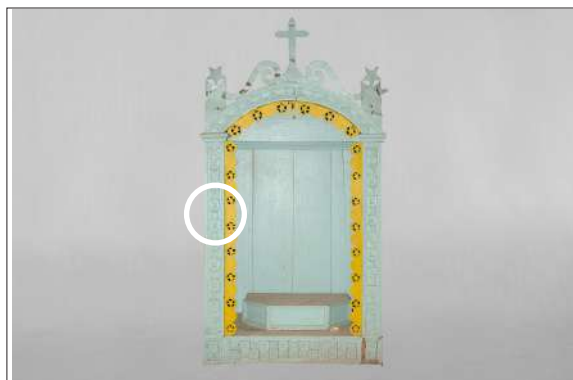
Foto: 0251

Mapeamento da área, onde foi realizado o procedimento de prospecção.

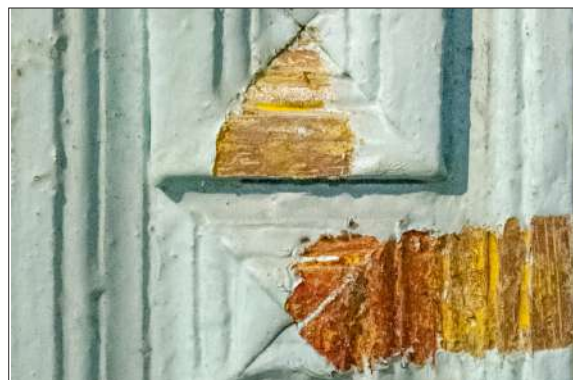
Foto: 0252

Detalhe do procedimento de prospecção, com abertura de pequena janela, para análise da camada pictórica.

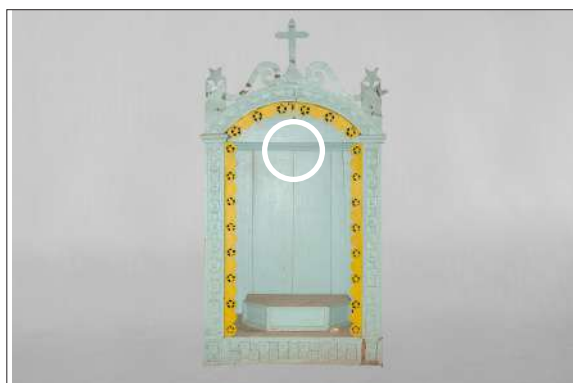
Foto: 0253

Mapeamento da área, onde foi realizado o procedimento de prospecção.

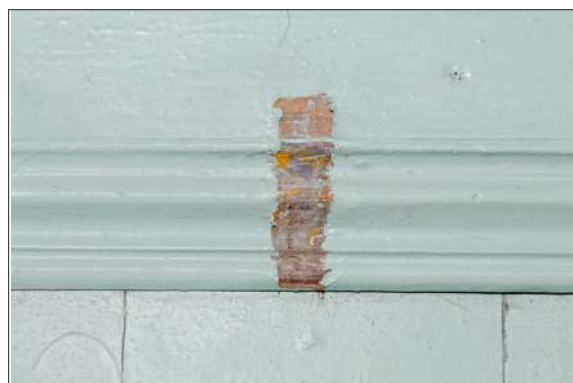
Foto: 0254

Detalhe do procedimento de prospecção, com abertura de pequena janela, para análise da camada pictórica.

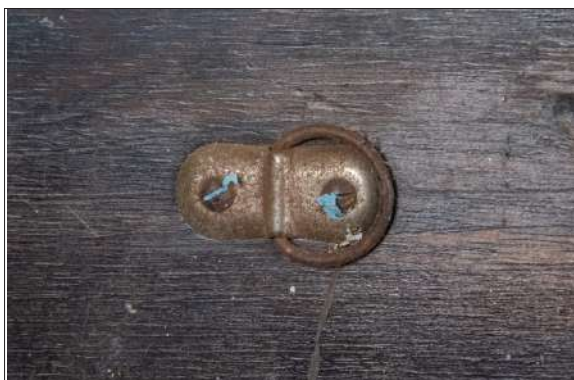
Foto: 0265

Detalhe do estado de conservação atual, com as degradações e patologias verificadas em análise.

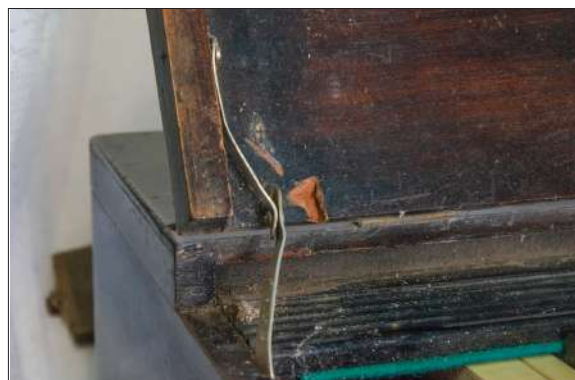
Foto: 0266

Detalhe do estado de conservação atual, com as degradações e patologias verificadas em análise.

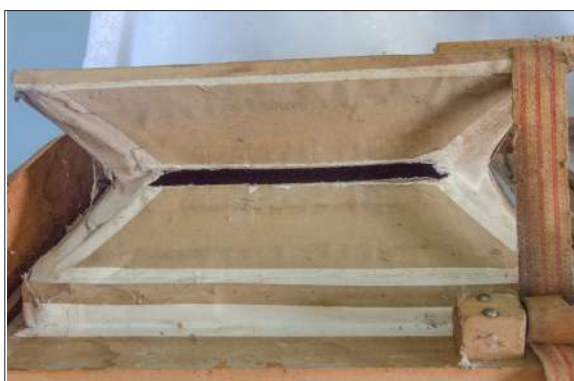
Foto: 0267

Detalhe do estado de conservação atual, com as degradações e patologias verificadas em análise.

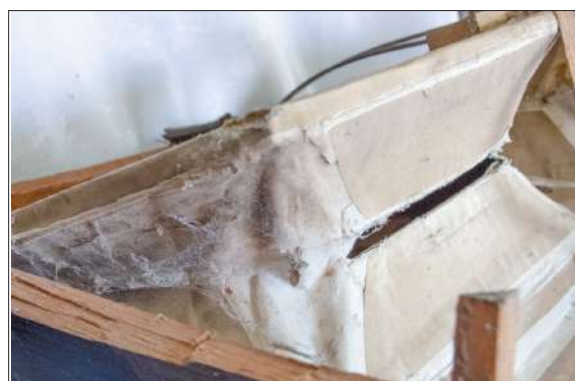
Foto: 0268

Detalhe do estado de conservação atual, com as degradações e patologias verificadas em análise.

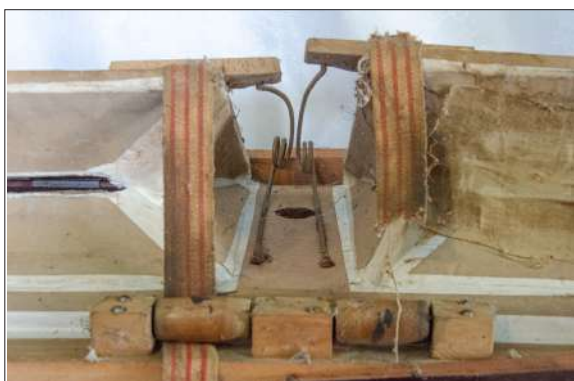
Foto: 0269

Detalhe do estado de conservação atual, com as degradações e patologias verificadas em análise.

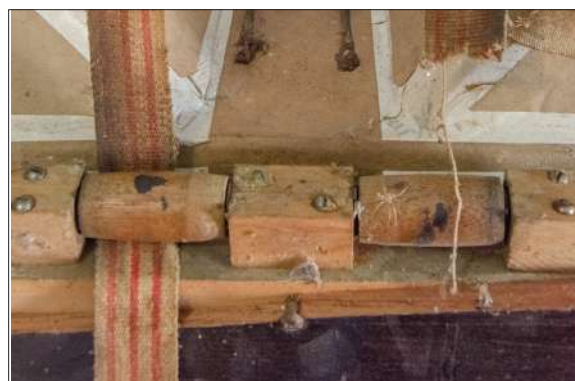
Foto: 0270

Detalhe do estado de conservação atual, com as degradações e patologias verificadas em análise.

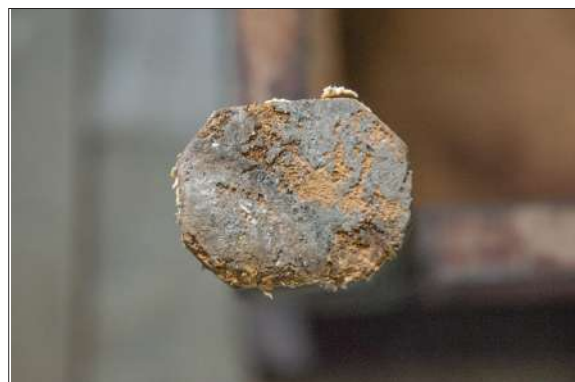
Foto: 0272

Detalhe do estado de conservação atual, com as degradações e patologias verificadas em análise.

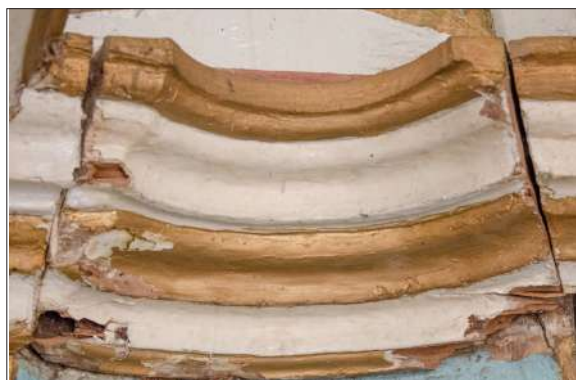
Foto: 0281

Detalhe do estado de conservação atual, com as degradações e patologias verificadas em análise.

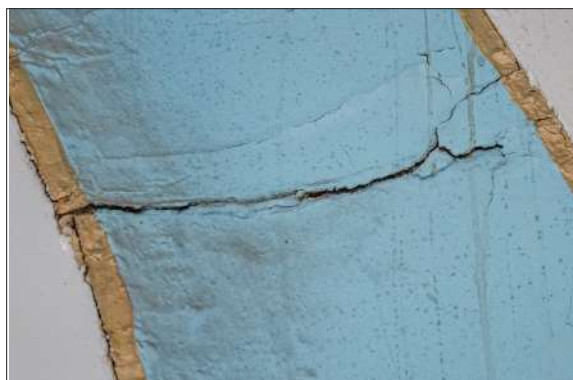
Foto: 0282

Detalhe do estado de conservação atual, com as degradações e patologias verificadas em análise.

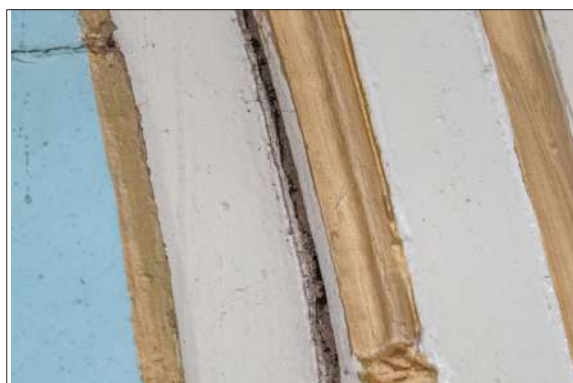
Foto: 0284

Detalhe do estado de conservação atual, com as degradações e patologias verificadas em análise.

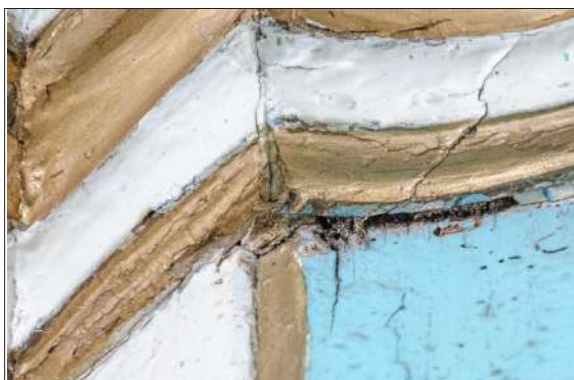
Foto: 0285

Detalhe do estado de conservação atual, com as degradações e patologias verificadas em análise.

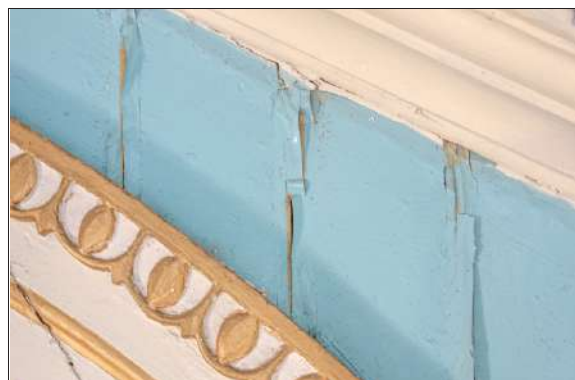
Foto: 0286

Detalhe do estado de conservação atual, com as degradações e patologias verificadas em análise.

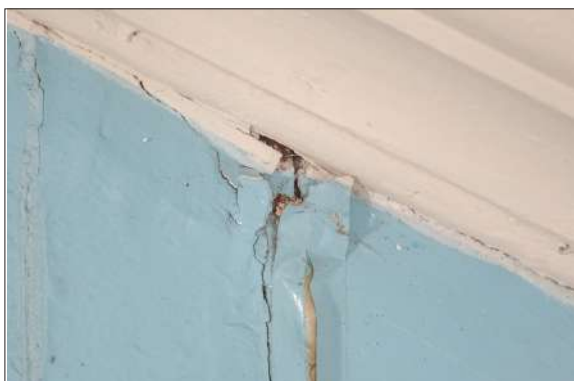
Foto: 0287

Detalhe do estado de conservação atual, com as degradações e patologias verificadas em análise.

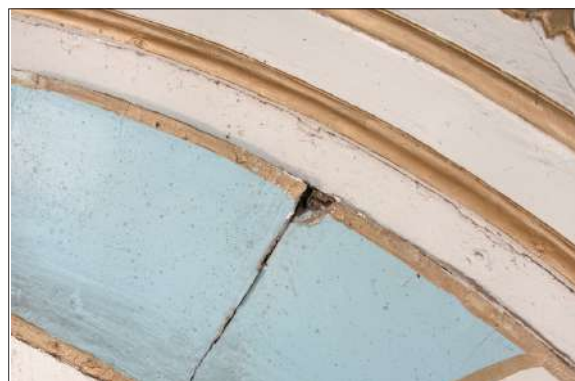
Foto: 0288

Detalhe do estado de conservação atual, com as degradações e patologias verificadas em análise.

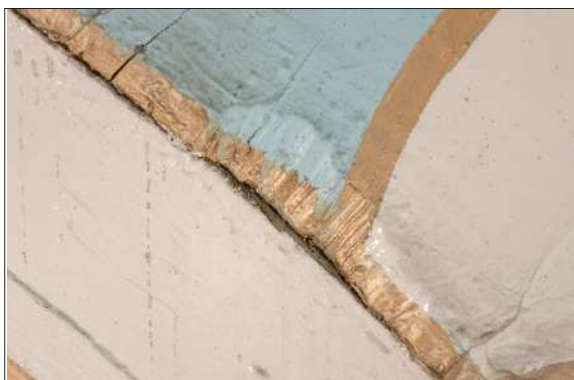
Foto: 0291

Detalhe do estado de conservação atual, com as degradações e patologias verificadas em análise.

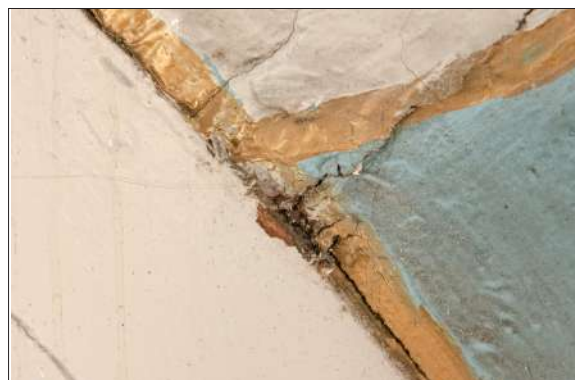
Foto: 0292

Detalhe do estado de conservação atual, com as degradações e patologias verificadas em análise.

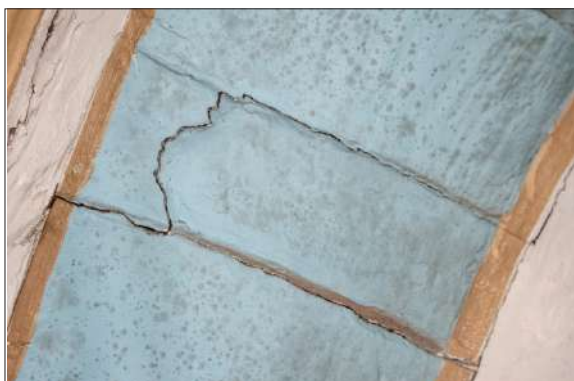
Foto: 0293

Detalhe do estado de conservação atual, com as degradações e patologias verificadas em análise.

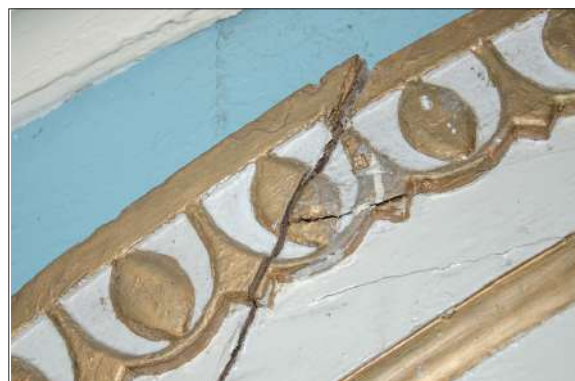
Foto: 0294

Detalhe do estado de conservação atual, com as degradações e patologias verificadas em análise.

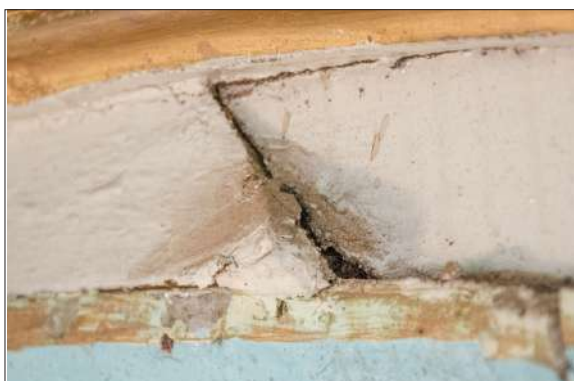
Foto: 0295

Detalhe do estado de conservação atual, com as degradações e patologias verificadas em análise.

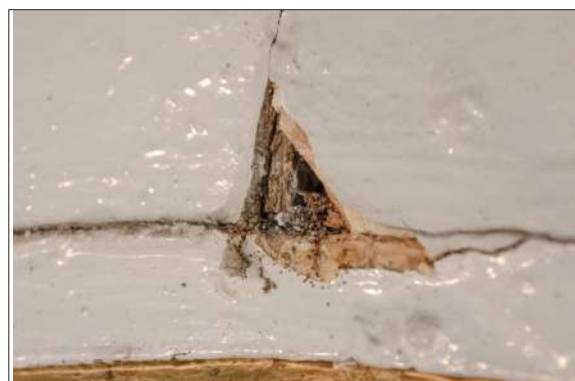
Foto: 0296

Detalhe do estado de conservação atual, com as degradações e patologias verificadas em análise.

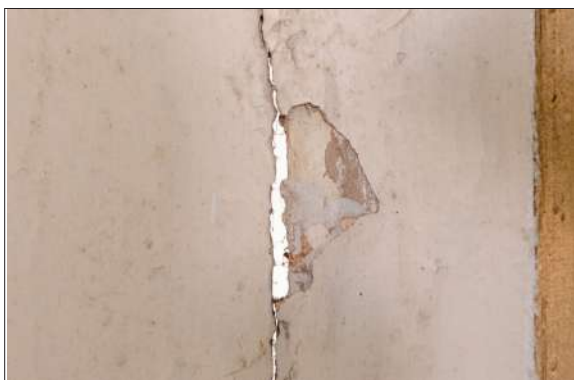
Foto: 0297

Detalhe do estado de conservação atual, com as degradações e patologias verificadas em análise.

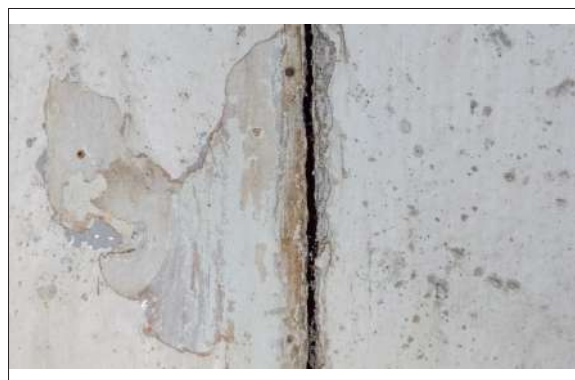
Foto: 0298

Detalhe do estado de conservação atual, com as degradações e patologias verificadas em análise.

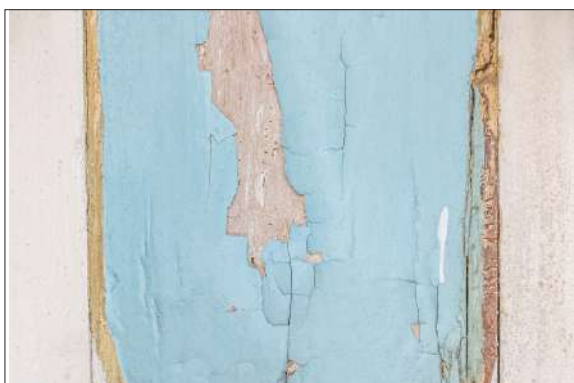
Foto: 0301

Detalhe do estado de conservação atual, com as degradações e patologias verificadas em análise.

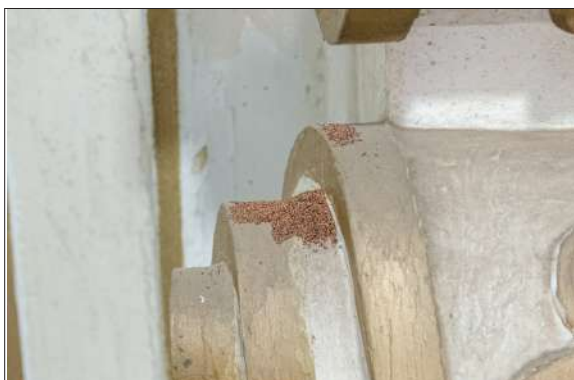
Foto: 0303

Detalhe do estado de conservação atual, com as degradações e patologias verificadas em análise.

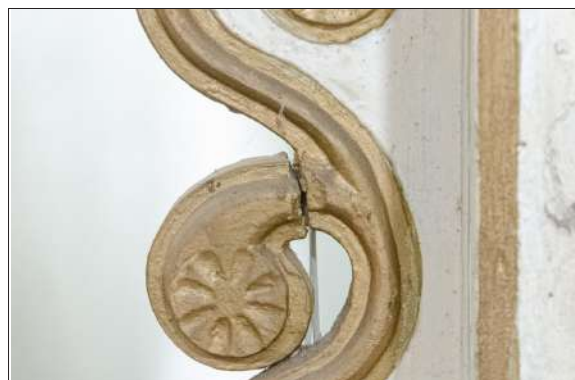
Foto: 0304

Detalhe do estado de conservação atual, com as degradações e patologias verificadas em análise.

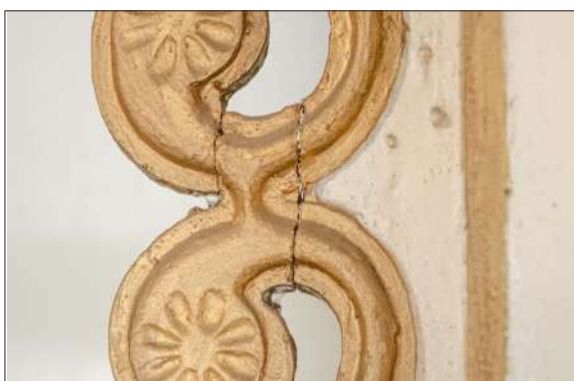
Foto: 0305

Detalhe do estado de conservação atual, com as degradações e patologias verificadas em análise.

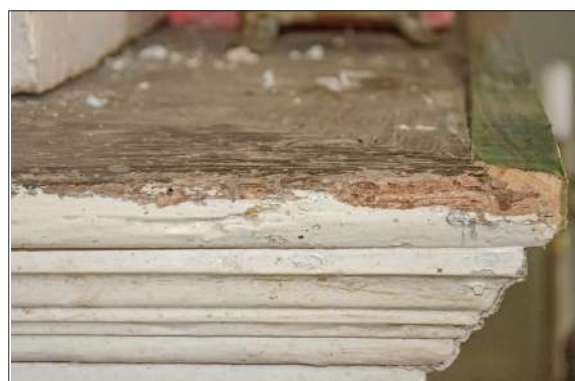
Foto: 0306

Detalhe do estado de conservação atual, com as degradações e patologias verificadas em análise.

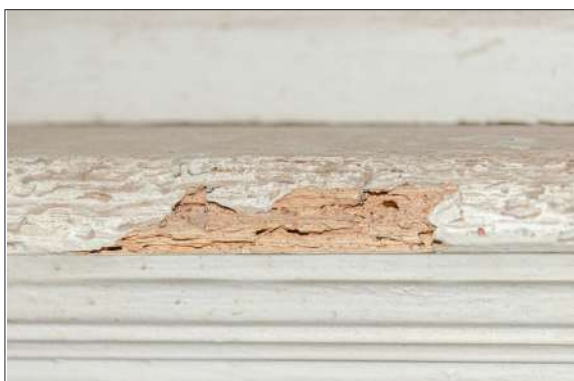
Foto: 0307

Detalhe do estado de conservação atual, com as degradações e patologias verificadas em análise.

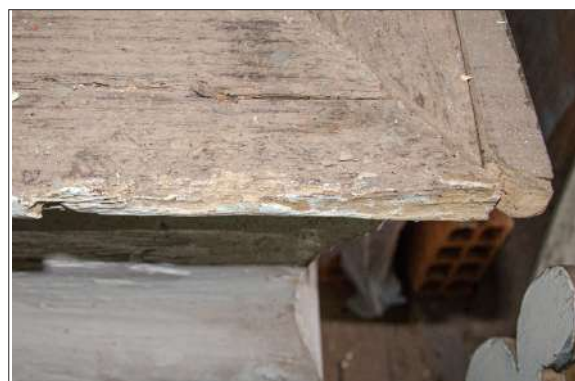
Foto: 0308

Detalhe do estado de conservação atual, com as degradações e patologias verificadas em análise.

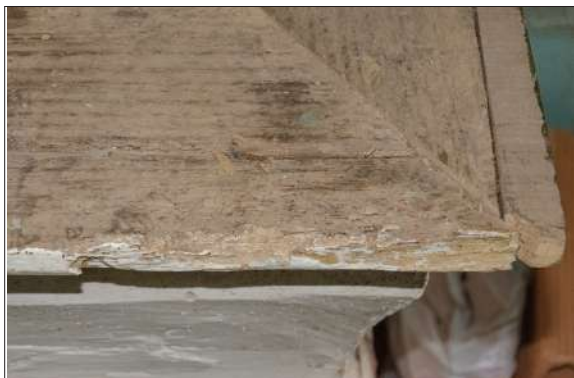
Foto: 0309

Detalhe do estado de conservação atual, com as degradações e patologias verificadas em análise.

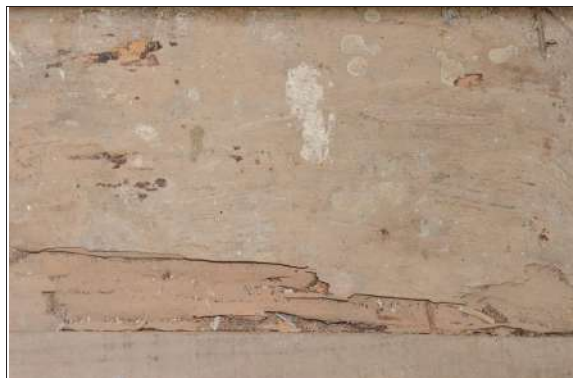
Foto: 0310

Detalhe do estado de conservação atual, com as degradações e patologias verificadas em análise.

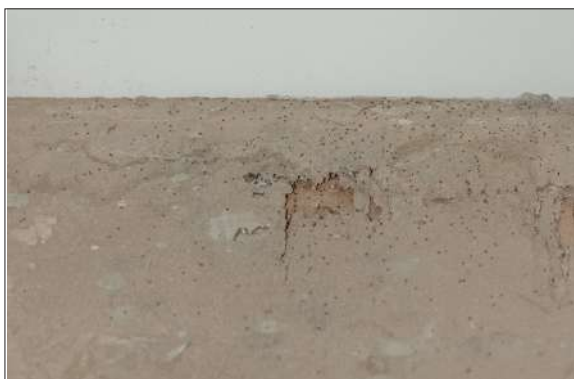
Foto: 0311

Detalhe do estado de conservação atual, com as degradações e patologias verificadas em análise.

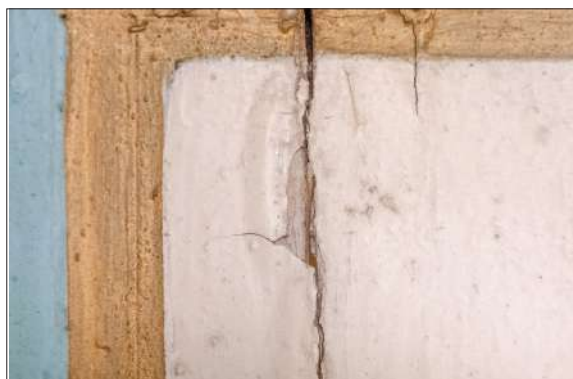
Foto: 0312

Detalhe do estado de conservação atual, com as degradações e patologias verificadas em análise.

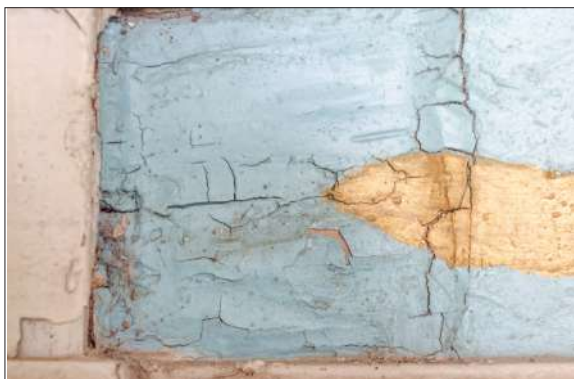
Foto: 0313

Detalhe do estado de conservação atual, com as degradações e patologias verificadas em análise.

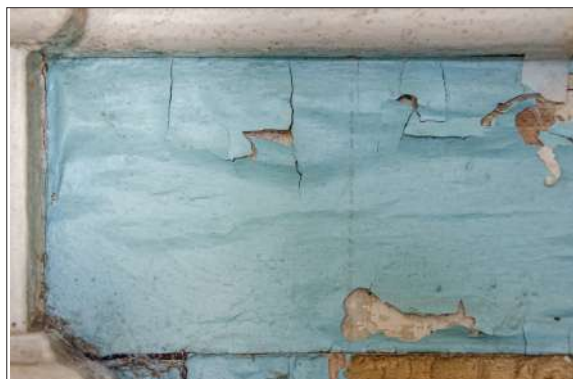
Foto: 0314

Detalhe do estado de conservação atual, com as degradações e patologias verificadas em análise.

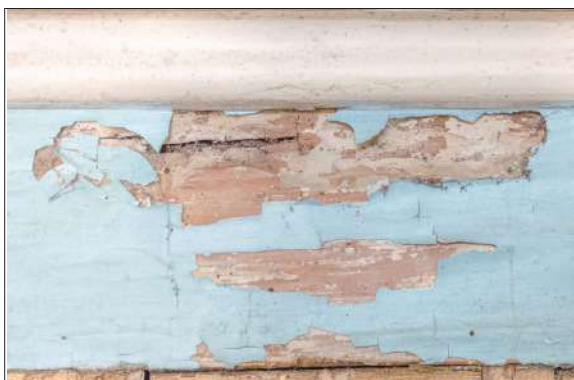
Foto: 0315

Detalhe do estado de conservação atual, com as degradações e patologias verificadas em análise.

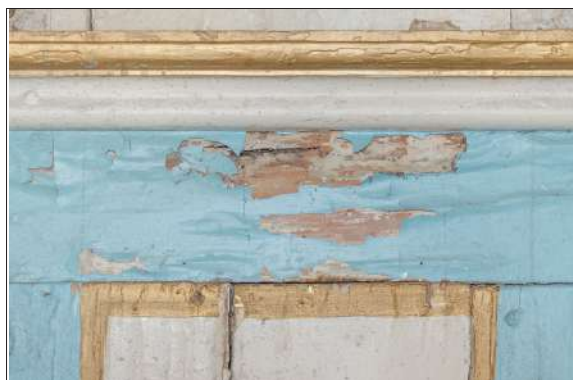
Foto: 0316

Detalhe do estado de conservação atual, com as degradações e patologias verificadas em análise.

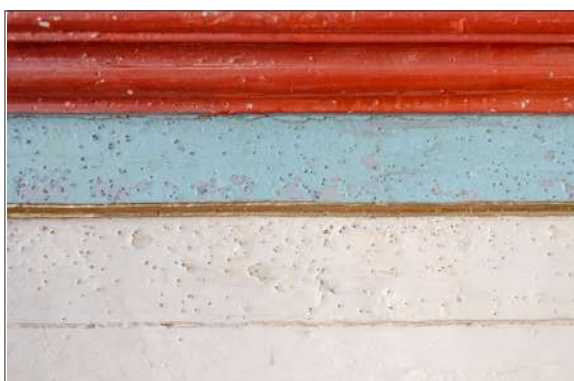
Foto: 0317

Detalhe do estado de conservação atual, com as degradações e patologias verificadas em análise.

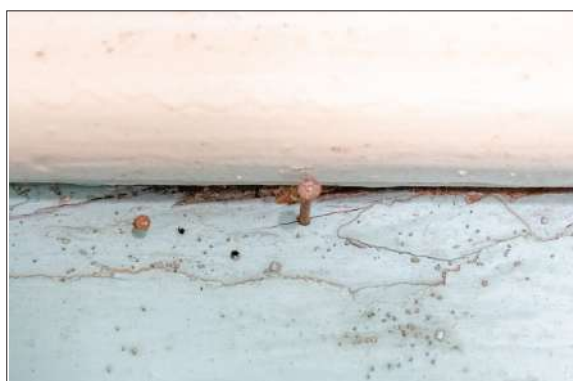
Foto: 0318

Detalhe do estado de conservação atual, com as degradações e patologias verificadas em análise.

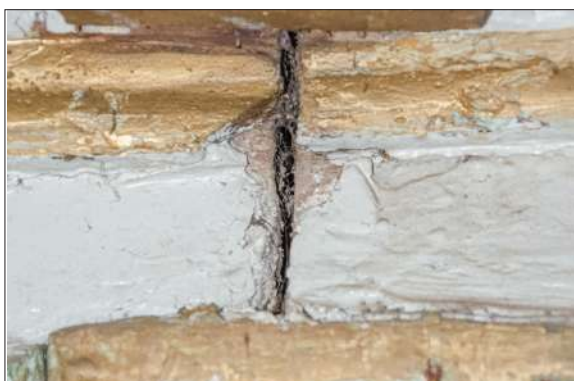
Foto: 0319

Detalhe do estado de conservação atual, com as degradações e patologias verificadas em análise.

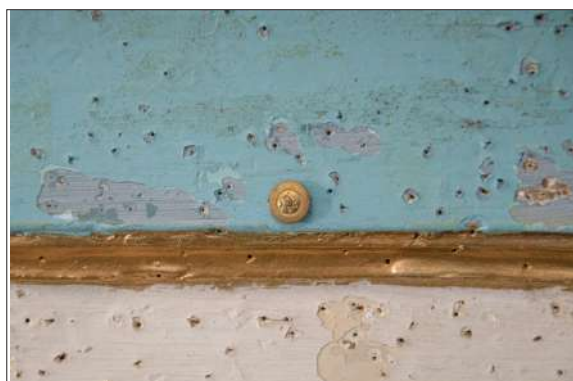
Foto: 0320

Detalhe do estado de conservação atual, com as degradações e patologias verificadas em análise.

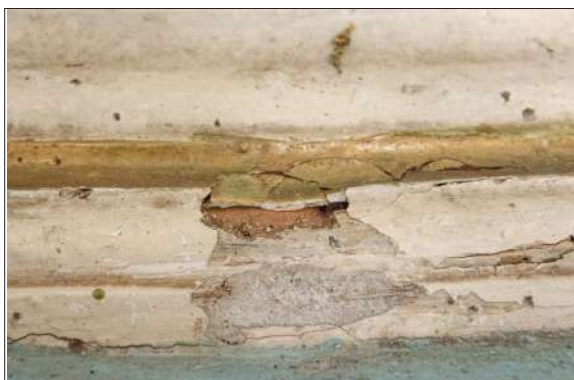
Foto: 0321

Detalhe do estado de conservação atual, com as degradações e patologias verificadas em análise.

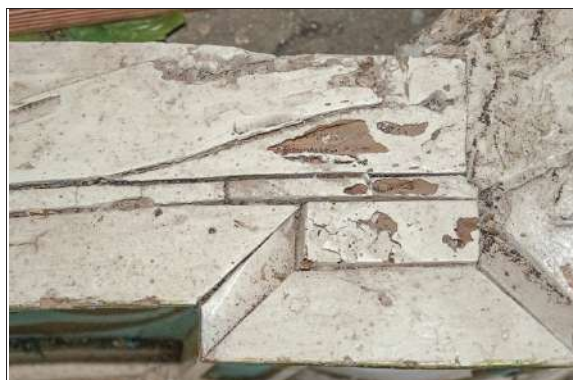
Foto: 0322

Detalhe do estado de conservação atual, com as degradações e patologias verificadas em análise.

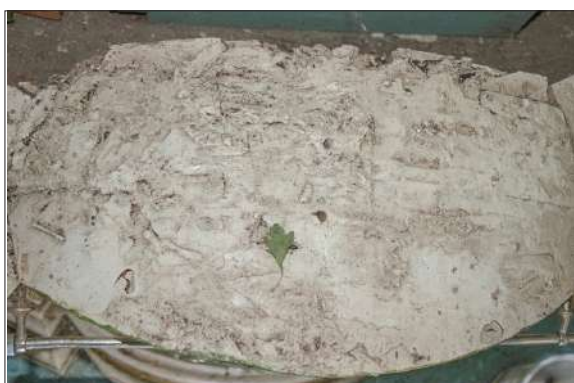
Foto: 0323

Detalhe do estado de conservação atual, com as degradações e patologias verificadas em análise.

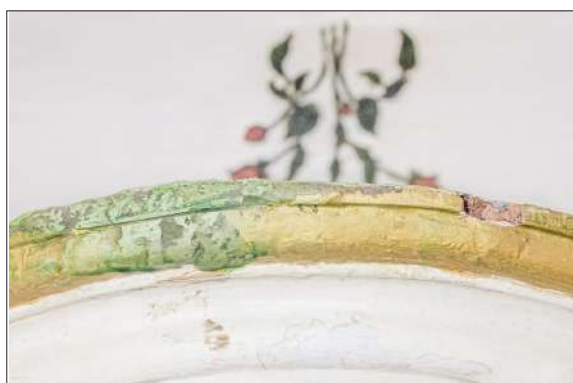
Foto: 0324

Detalhe do estado de conservação atual, com as degradações e patologias verificadas em análise.

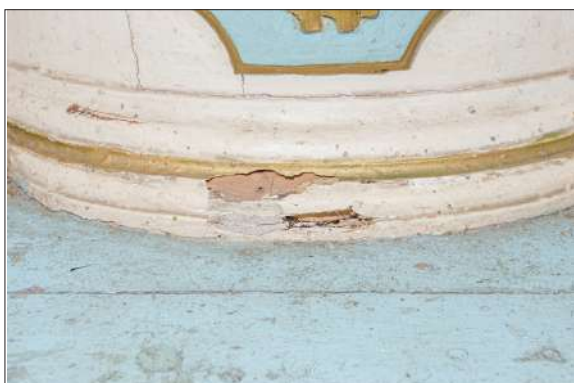
Foto: 0325

Detalhe do estado de conservação atual, com as degradações e patologias verificadas em análise.

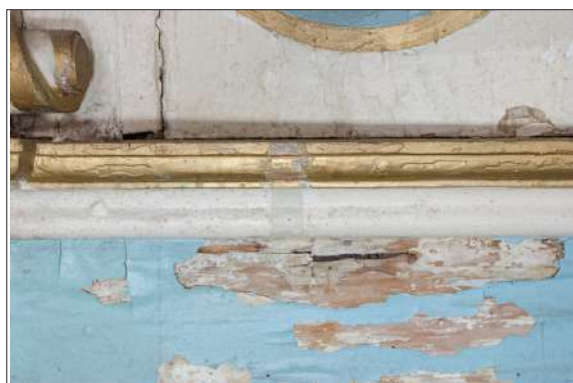
Foto: 0326

Detalhe do estado de conservação atual, com as degradações e patologias verificadas em análise.

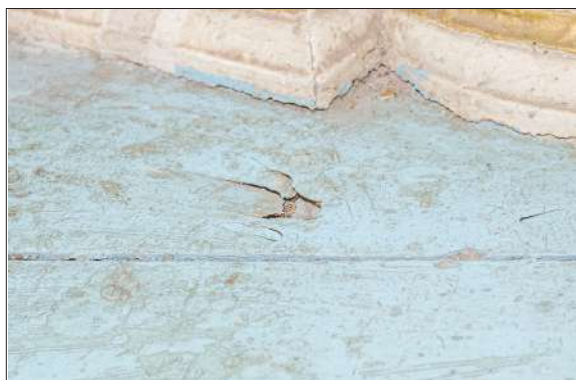
Foto: 0327

Detalhe do estado de conservação atual, com as degradações e patologias verificadas em análise.

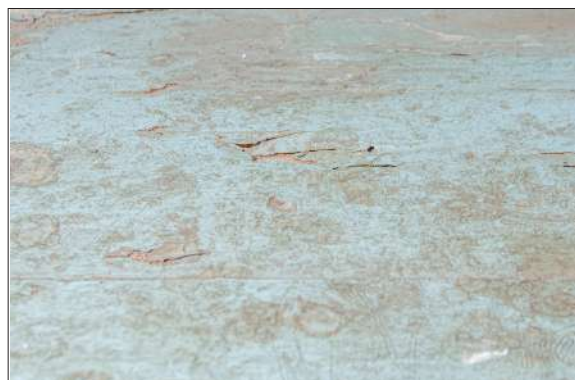
Foto: 0328

Detalhe do estado de conservação atual, com as degradações e patologias verificadas em análise.

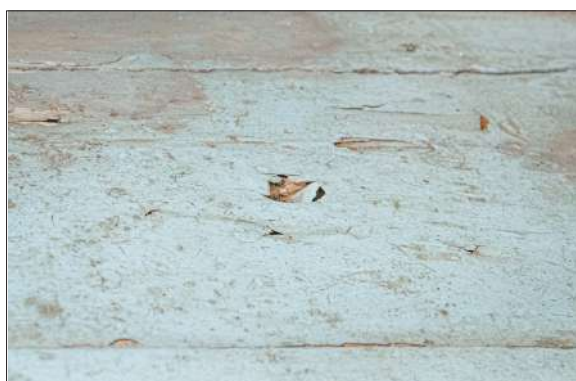
Foto: 0329

Detalhe do estado de conservação atual, com as degradações e patologias verificadas em análise.

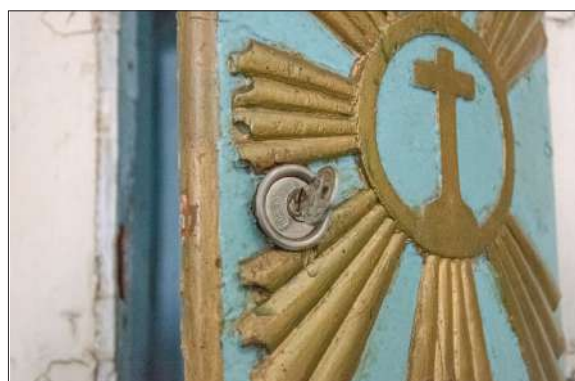
Foto: 0330

Detalhe do estado de conservação atual, com as degradações e patologias verificadas em análise.

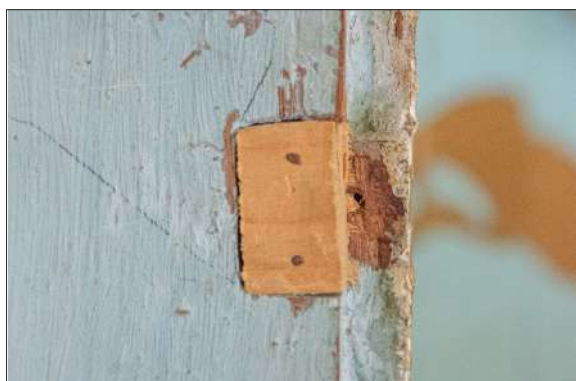
Foto: 0331

Detalhe do estado de conservação atual, com as degradações e patologias verificadas em análise.

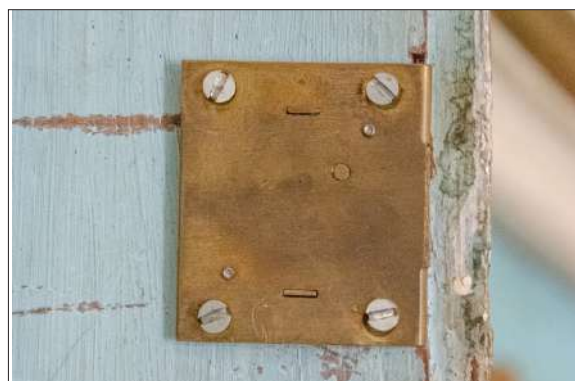
Foto: 0332

Detalhe do estado de conservação atual, com as degradações e patologias verificadas em análise.

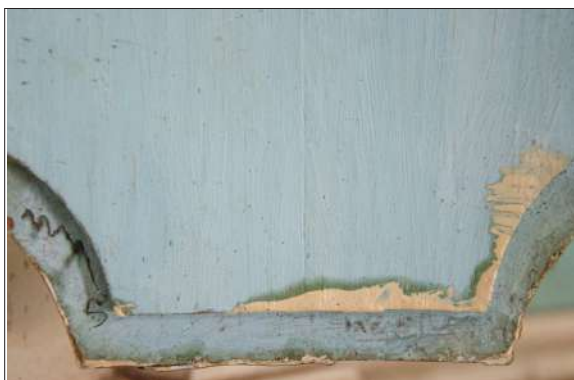
Foto: 0333

Detalhe do estado de conservação atual, com as degradações e patologias verificadas em análise.

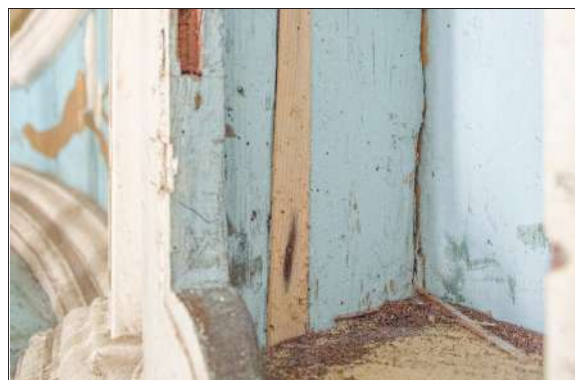
Foto: 0334

Detalhe do estado de conservação atual, com as degradações e patologias verificadas em análise.

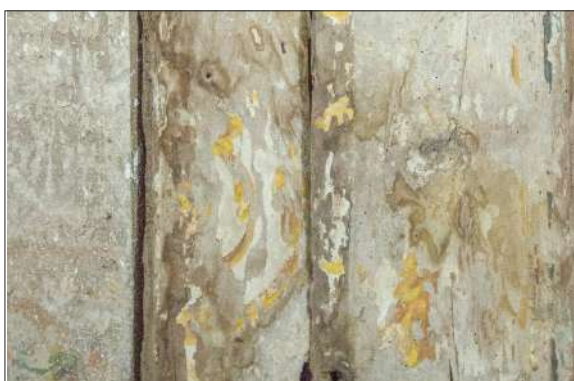
Foto: 0335

Detalhe do estado de conservação atual, com as degradações e patologias verificadas em análise.

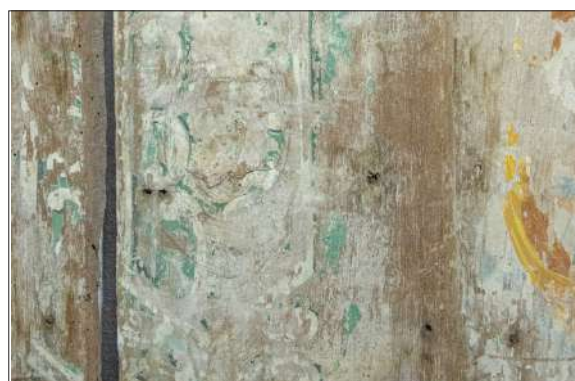
Foto: 0336

Detalhe do estado de conservação atual, com as degradações e patologias verificadas em análise.

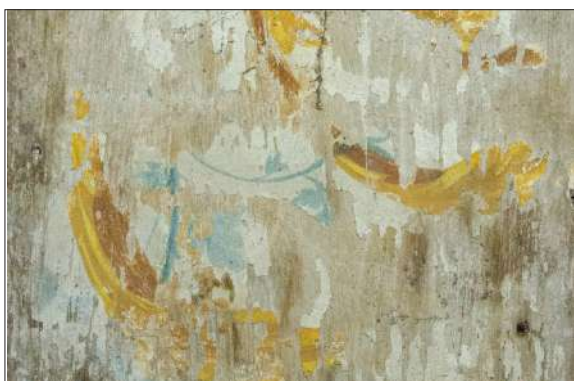
Foto: 0337

Detalhe do estado de conservação atual, com as degradações e patologias verificadas em análise.

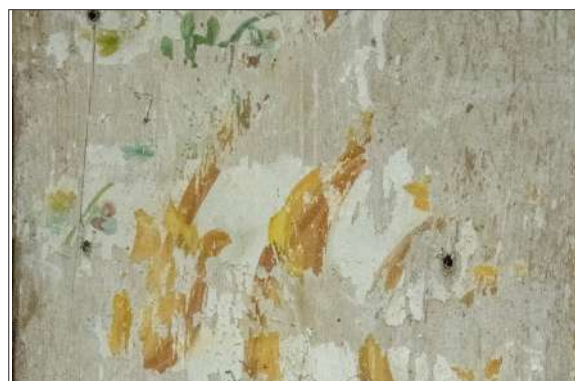
Foto: 0338

Detalhe do estado de conservação atual, com as degradações e patologias verificadas em análise.

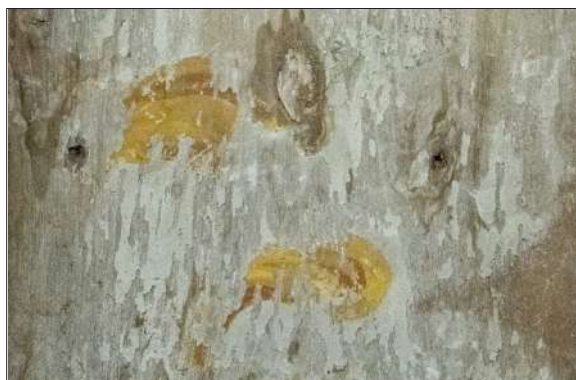
Foto: 0339

Detalhe do estado de conservação atual, com as degradações e patologias verificadas em análise.

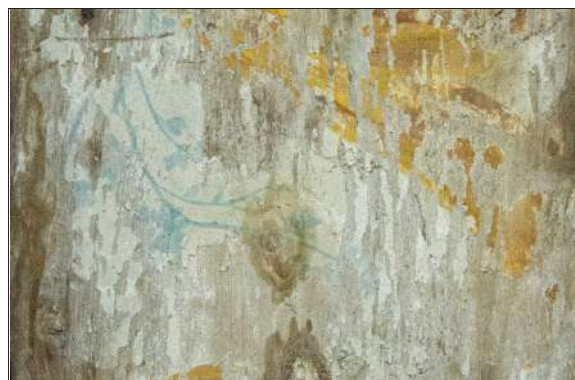
Foto: 0340

Detalhe do estado de conservação atual, com as degradações e patologias verificadas em análise.
