**Projeto executivo de conservação e restauração  
Bens móveis e integrados**

**Igreja de Santo Antônio**

Praça Santo Antônio, n.º 51 – Centro  
Conselheiro Lafaiete – Minas Gerais – Brasil

Outubro  
2025

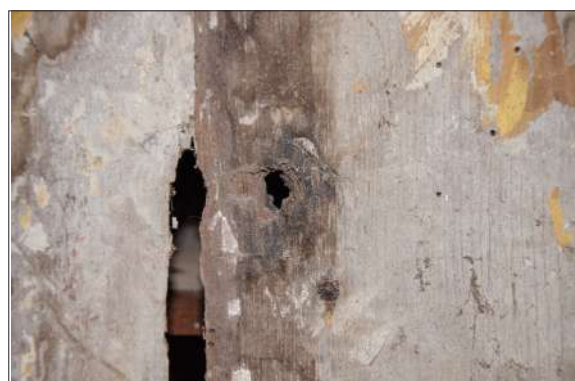
Foto: 0342

Detalhe do estado de conservação atual, com as degradações e patologias verificadas em análise.

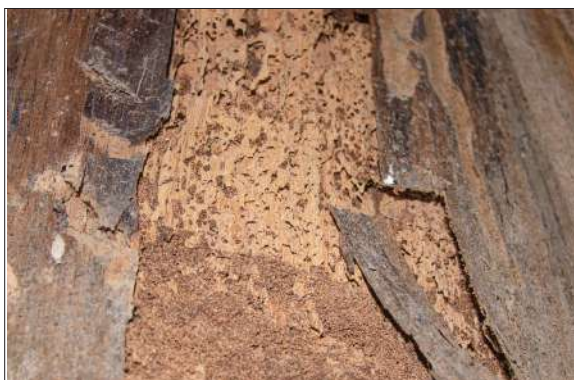
Foto: 0351

Detalhe do estado de conservação atual, com as degradações e patologias verificadas em análise.

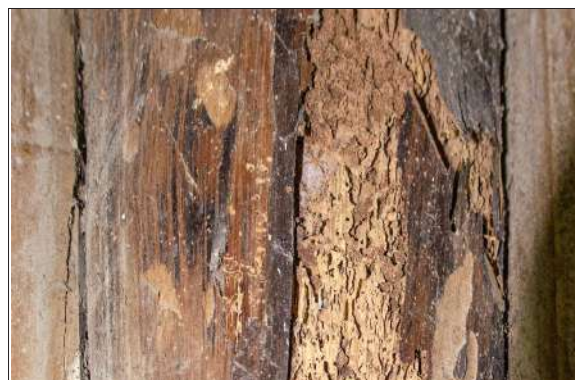
Foto: 0352

Detalhe do estado de conservação atual, com as degradações e patologias verificadas em análise.

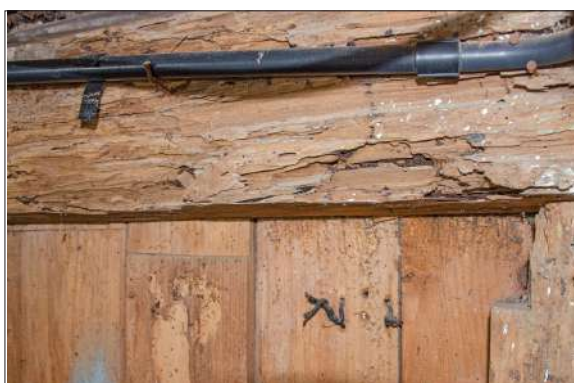
Foto: 0353

Detalhe do estado de conservação atual, com as degradações e patologias verificadas em análise.

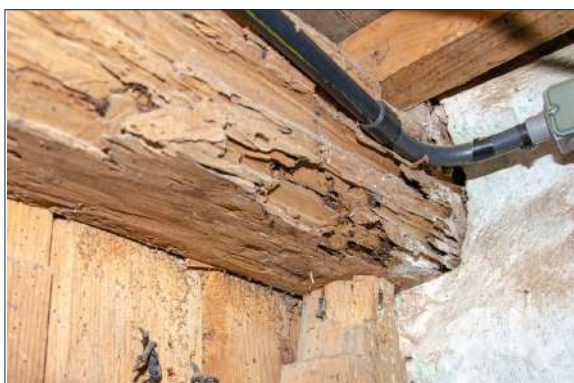
Foto: 0355

Detalhe do estado de conservação atual, com as degradações e patologias verificadas em análise.

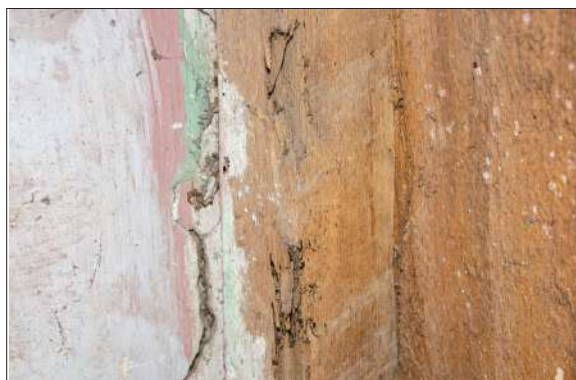
Foto: 0357

Detalhe do estado de conservação atual, com as degradações e patologias verificadas em análise.

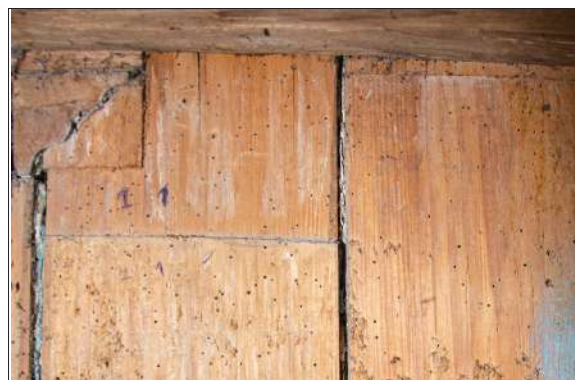
Foto: 0358

Detalhe do estado de conservação atual, com as degradações e patologias verificadas em análise.

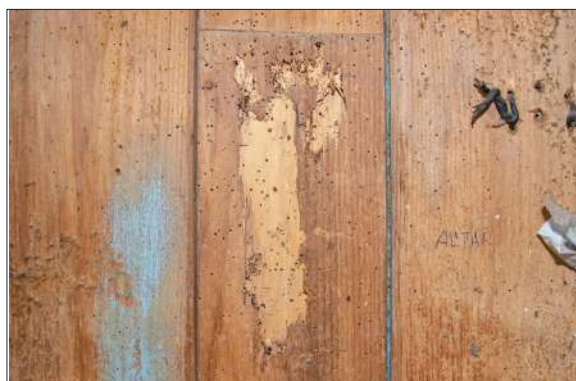
Foto: 0359

Detalhe do estado de conservação atual, com as degradações e patologias verificadas em análise.

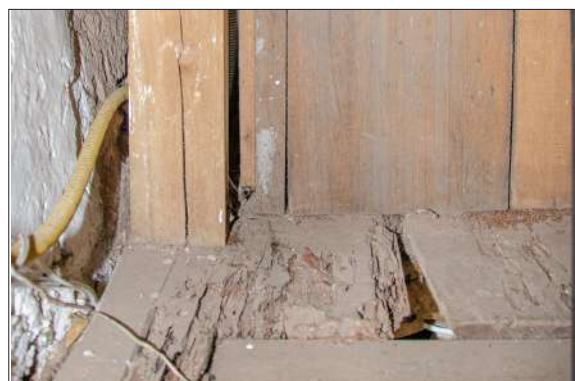
Foto: 0360

Detalhe do estado de conservação atual, com as degradações e patologias verificadas em análise.

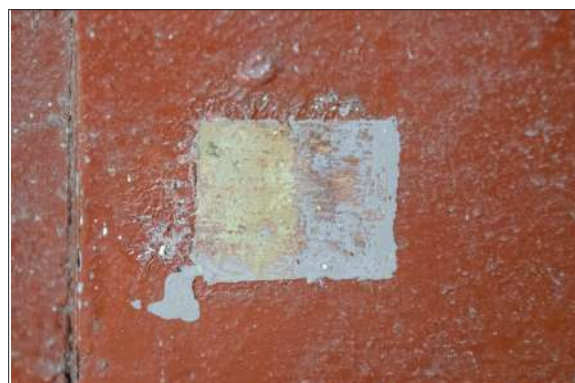
Detalhe do procedimento de prospecção, com abertura de pequena janela, para análise da camada pictórica.

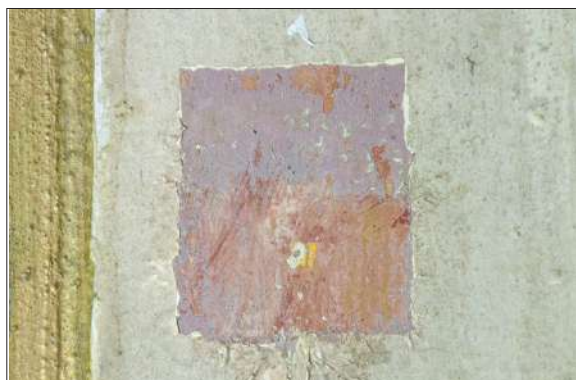
Foto: 0365  
Detalhe do procedimento de prospecção, com abertura de pequena janela, para análise da camada pictórica.

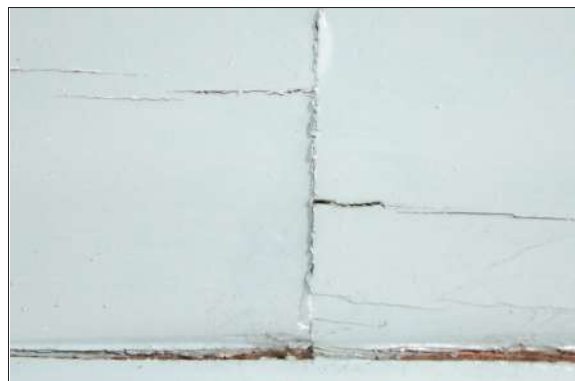
Foto: 0402

Detalhe do estado de conservação atual, com as degradações e patologias verificadas em análise.

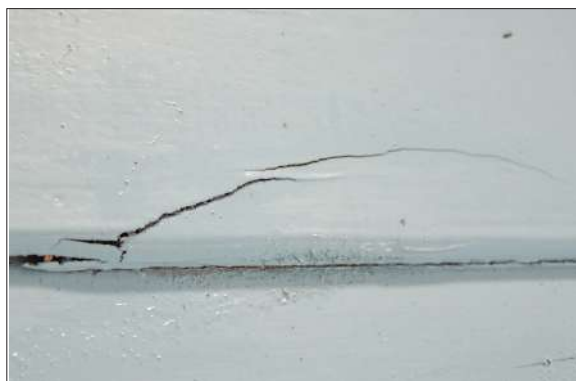
Foto: 0403

Problemas verificados: trincas; rachaduras; deslocamento de suporte.

Detalhe do estado de conservação atual, com as degradações e patologias verificadas em análise.

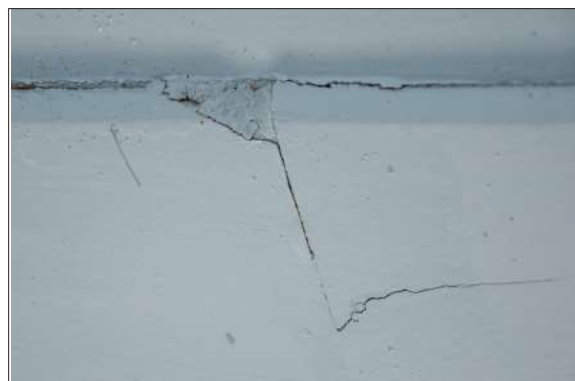
Foto: 0404

Detalhe do estado de conservação atual, com as degradações e patologias verificadas em análise.

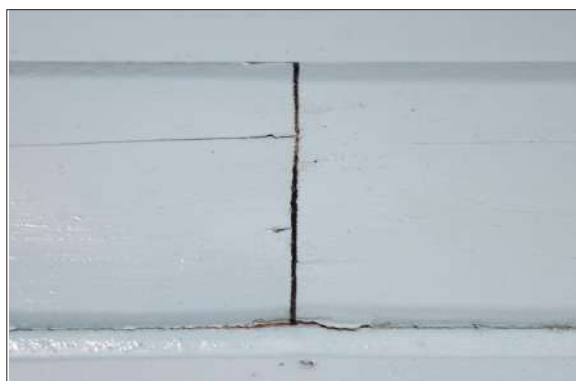
Foto: 0405

Detalhe do estado de conservação atual, com as degradações e patologias verificadas em análise.

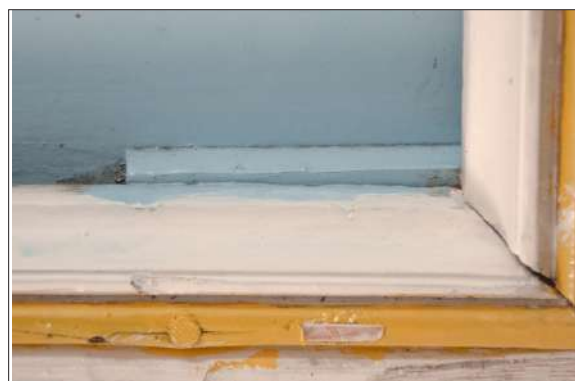
Foto: 0406

Detalhe do estado de conservação atual, com as degradações e patologias verificadas em análise.

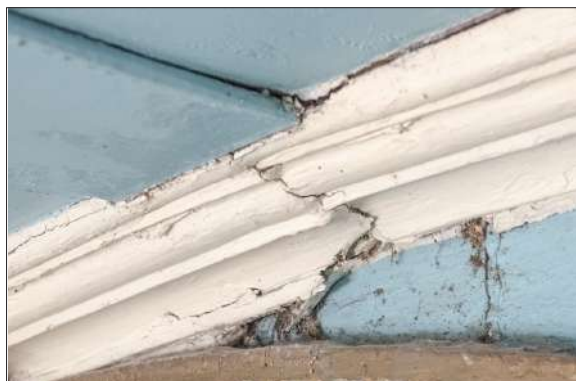
Foto: 0413

Problemas verificados: trincas; rachaduras; deslocamento de suporte.

Detalhe do estado de conservação atual, com as degradações e patologias verificadas em análise.

Com base nas premissas apresentadas, a intervenção das áreas com deslocamento, trincas, fissuras e rachaduras, será realizada com o uso de madeira e adesivo PVA, utilizando-se a melhor técnica que possibilite eliminar ou minimizar o movimento do suporte. O acabamento será realizado com o uso de lixa grão 80, lixa grão 100, lixa grão 120 e adesivo cola de coelho, que será aplicado com o uso de pincel ou trincha, para proteção e impermeabilização da superfície do suporte.

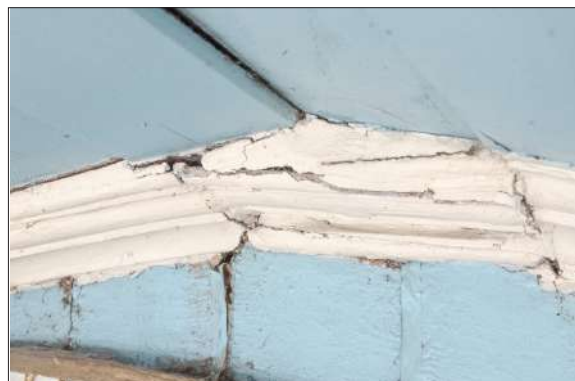
Foto: 0414

Detalhe do estado de conservação atual, com as degradações e patologias verificadas em análise.

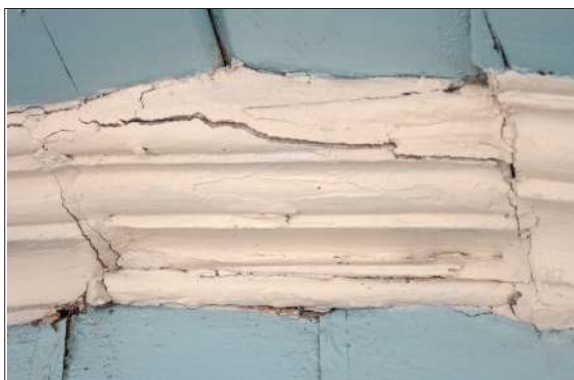
Foto: 0415

Detalhe do estado de conservação atual, com as degradações e patologias verificadas em análise.

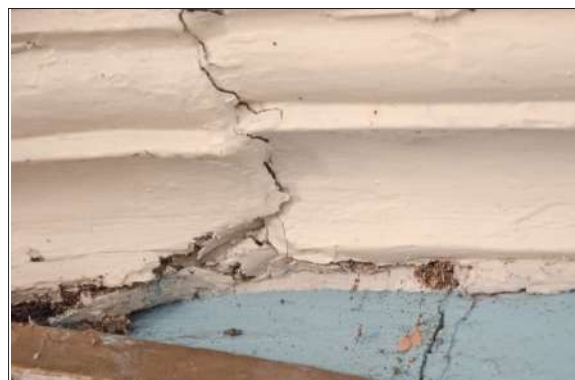
Foto: 0416

Detalhe do estado de conservação atual, com as degradações e patologias verificadas em análise.

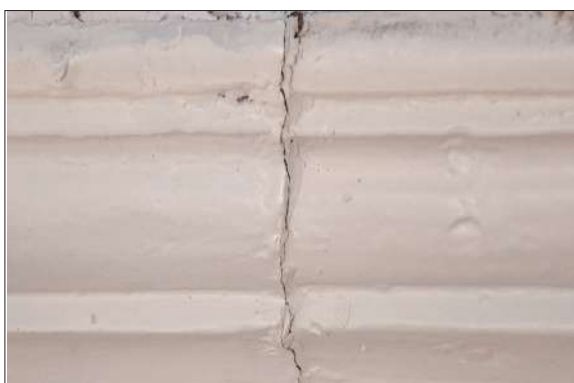
Foto: 0417

Detalhe do estado de conservação atual, com as degradações e patologias verificadas em análise.

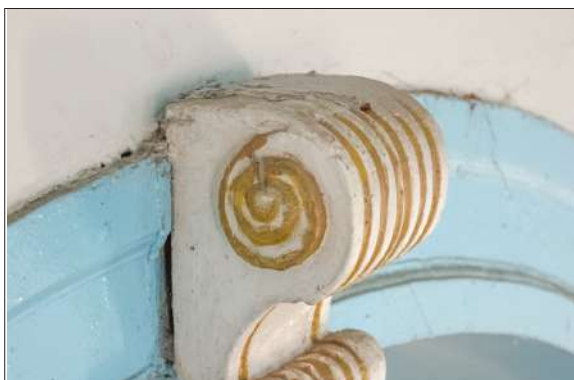
Foto: 0427

Problemas verificados: deslocamentos de suporte; trincas; rachaduras.

Detalhe do estado de conservação atual, com as degradações e patologias verificadas em análise.

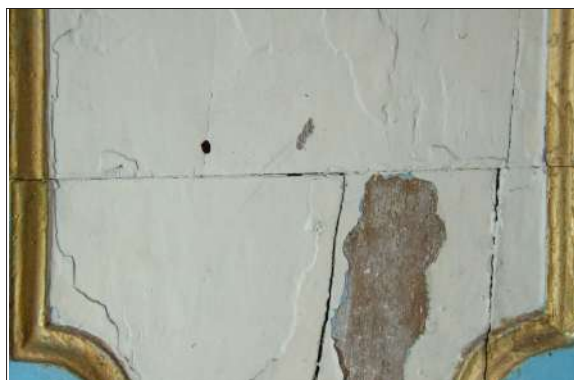
Foto: 0428

Detalhe do estado de conservação atual, com as degradações e patologias verificadas em análise.

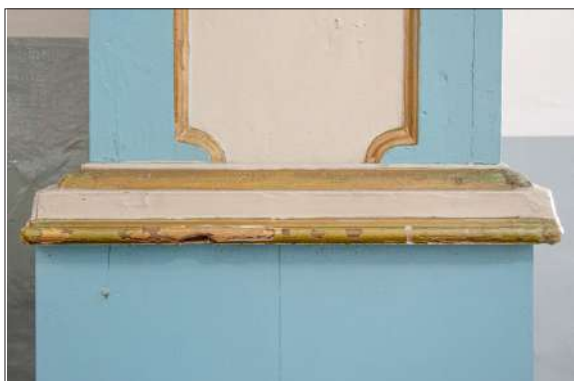
Foto: 0429

Detalhe do estado de conservação atual, com as degradações e patologias verificadas em análise.

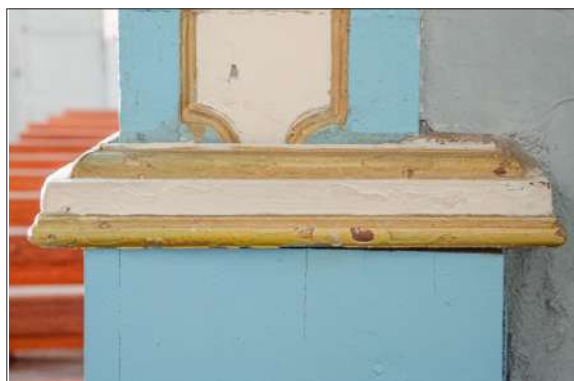
Foto: 0430

Detalhe do estado de conservação atual, com as degradações e patologias verificadas em análise.

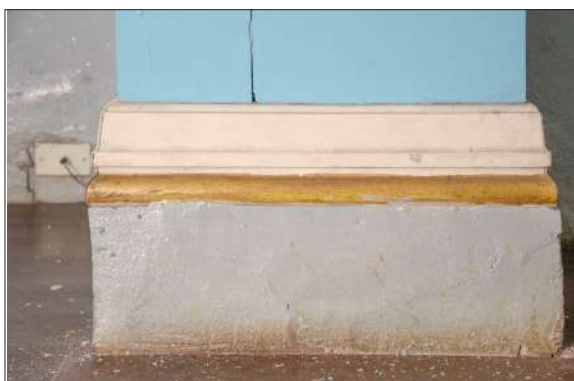
Foto: 0431

Detalhe do estado de conservação atual, com as degradações e patologias verificadas em análise.

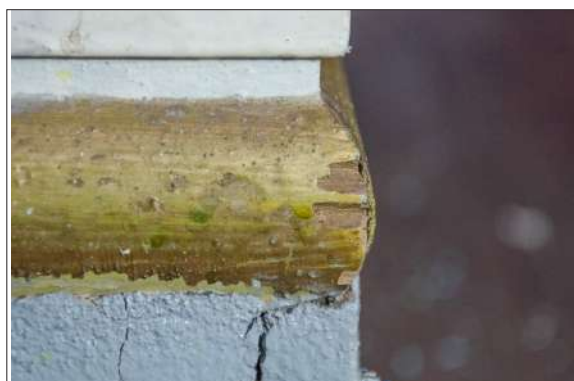
Foto: 0432

Detalhe do estado de conservação atual, com as degradações e patologias verificadas em análise.

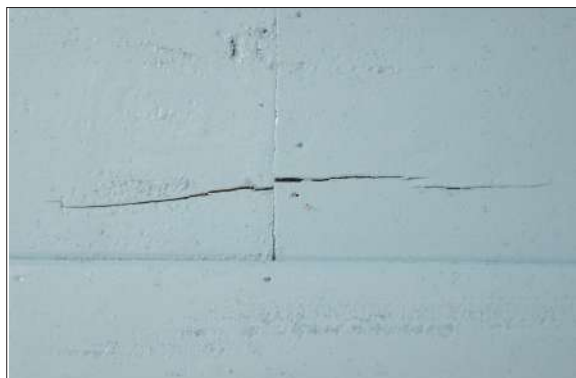
Foto: 0447

Problemas verificados: trincas; rachaduras; deslocamento de suporte; desprendimento de suporte.

Detalhe do estado de conservação atual, com as degradações e patologias verificadas em análise.

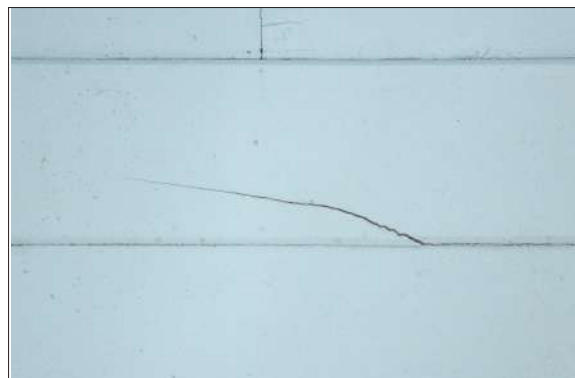
Foto: 0448

Detalhe do estado de conservação atual, com as degradações e patologias verificadas em análise.

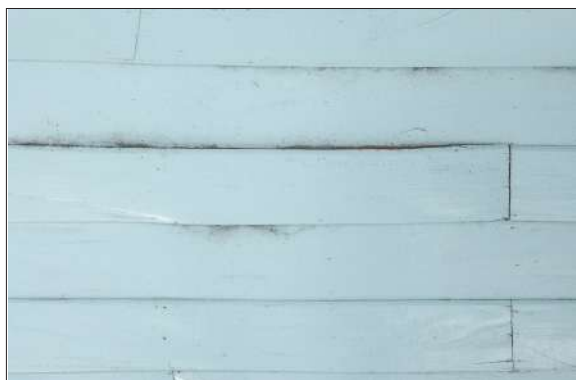
Foto: 0453

Detalhe do estado de conservação atual, com as degradações e patologias verificadas em análise.

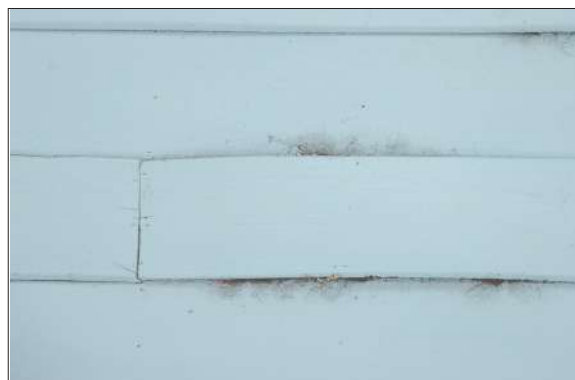
Foto: 0454

Detalhe do estado de conservação atual, com as degradações e patologias verificadas em análise.

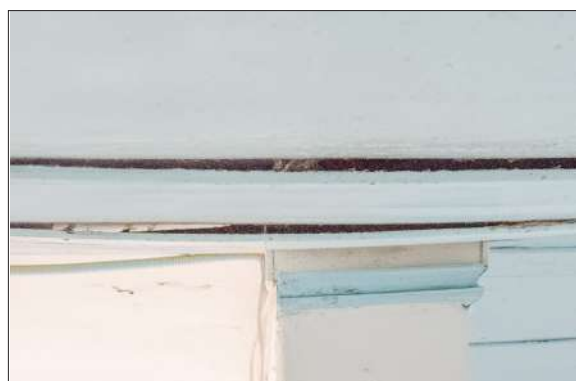
Foto: 0455

Detalhe do estado de conservação atual, com as degradações e patologias verificadas em análise.

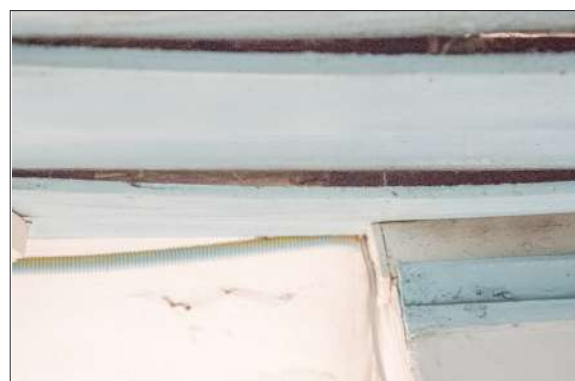
Foto: 0456

Detalhe do estado de conservação atual, com as degradações e patologias verificadas em análise.

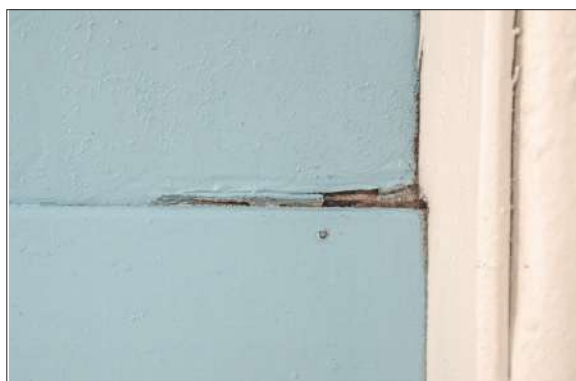
Foto: 0457

Detalhe do estado de conservação atual, com as degradações e patologias verificadas em análise.

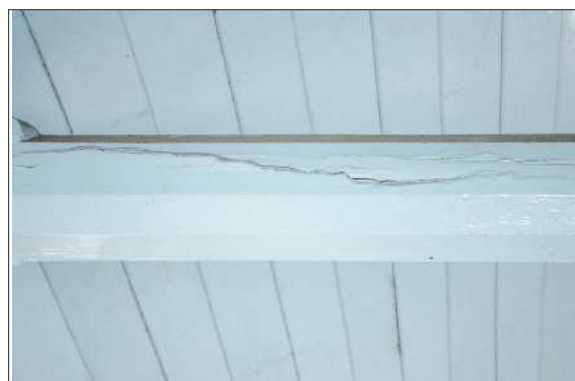
Foto: 0458

Detalhe do estado de conservação atual, com as degradações e patologias verificadas em análise.

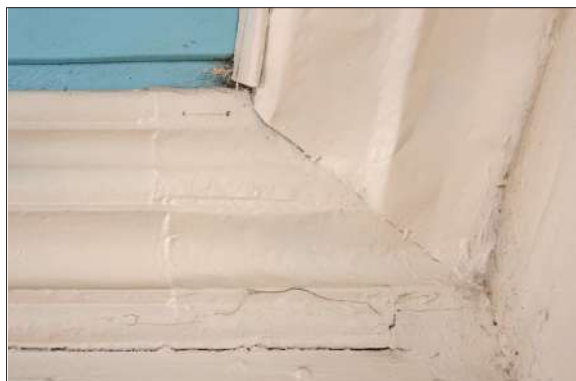
Foto: 0465

Problemas verificados: trincas; rachaduras; deslocamento do suporte.

Detalhe do estado de conservação atual, com as degradações e patologias verificadas em análise.

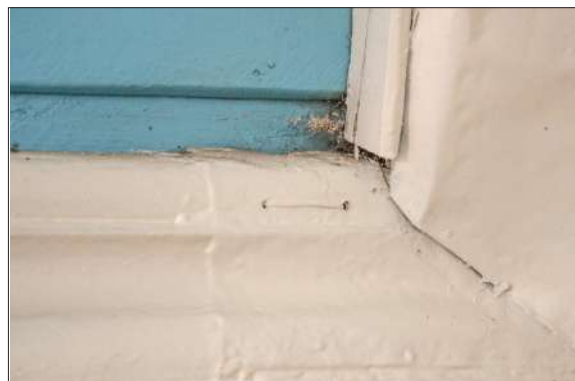
Foto: 0466

Detalhe do estado de conservação atual, com as degradações e patologias verificadas em análise.

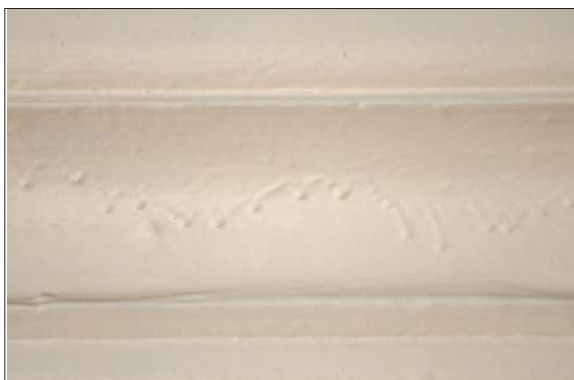
Foto: 0467

Detalhe do estado de conservação atual, com as degradações e patologias verificadas em análise.

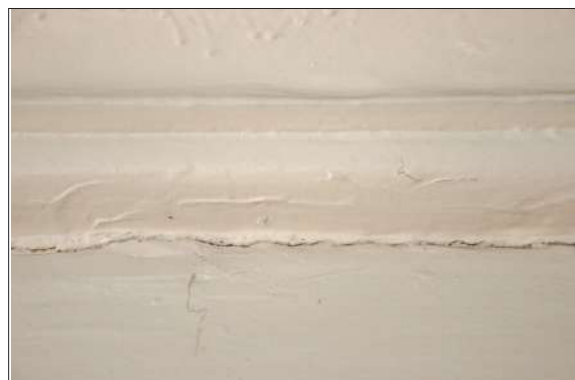
Foto: 0468

Detalhe do estado de conservação atual, com as degradações e patologias verificadas em análise.

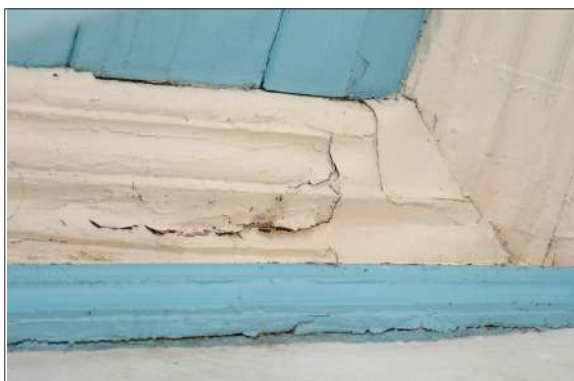
Foto: 0469

Detalhe do estado de conservação atual, com as degradações e patologias verificadas em análise.

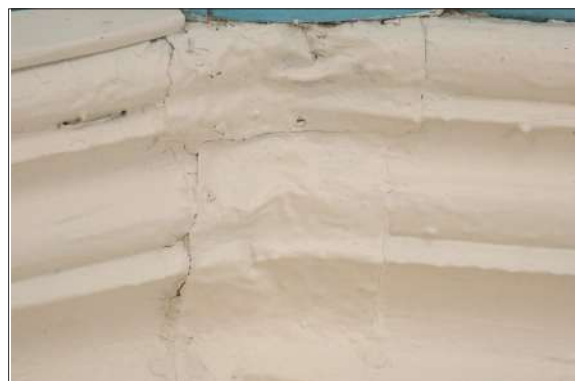
Foto: 0470

Detalhe do estado de conservação atual, com as degradações e patologias verificadas em análise.

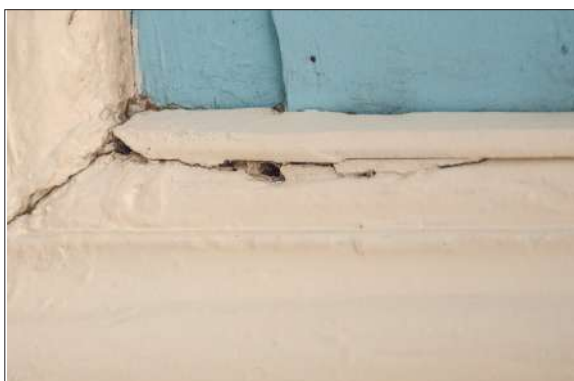
Foto: 0471

Detalhe do estado de conservação atual, com as degradações e patologias verificadas em análise.

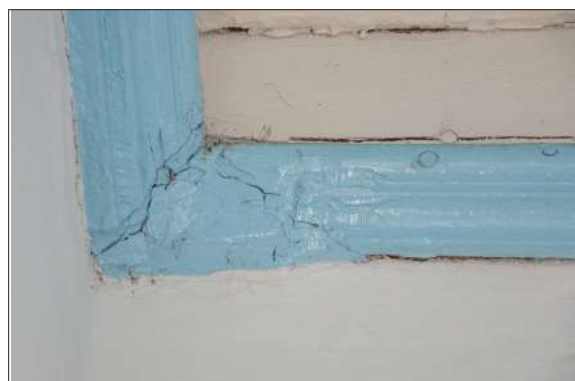
Foto: 0472

Detalhe do estado de conservação atual, com as degradações e patologias verificadas em análise.

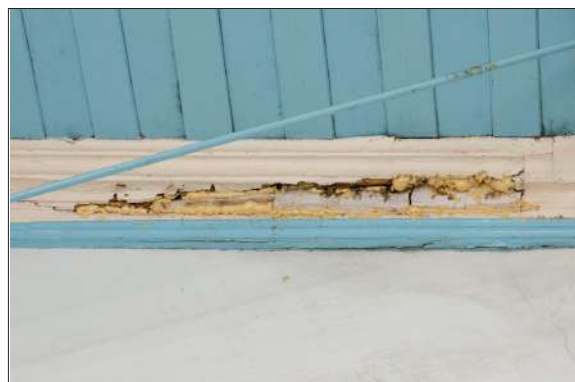
Foto: 0474

Detalhe do estado de conservação atual, com as degradações e patologias verificadas em análise.

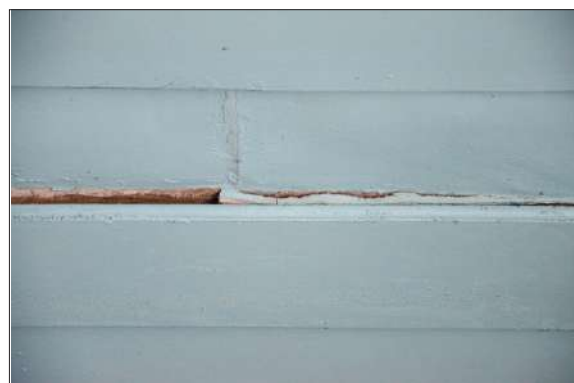
Foto: 0480

Detalhe do estado de conservação atual, com as degradações e patologias verificadas em análise.

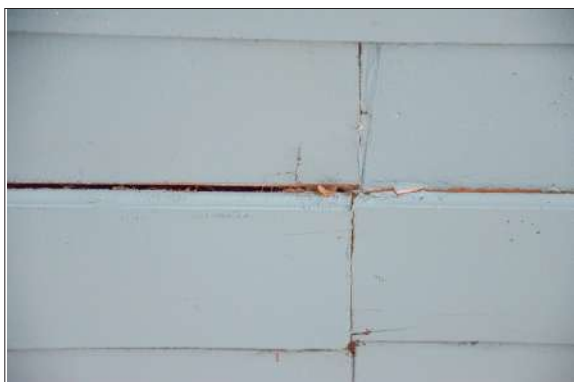
Foto: 0481

Detalhe do estado de conservação atual, com as degradações e patologias verificadas em análise.

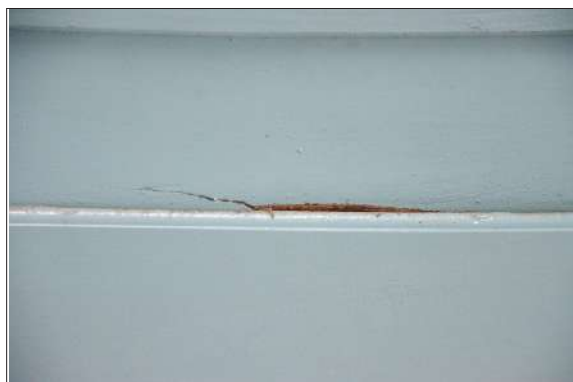
Foto: 0482

Detalhe do estado de conservação atual, com as degradações e patologias verificadas em análise.

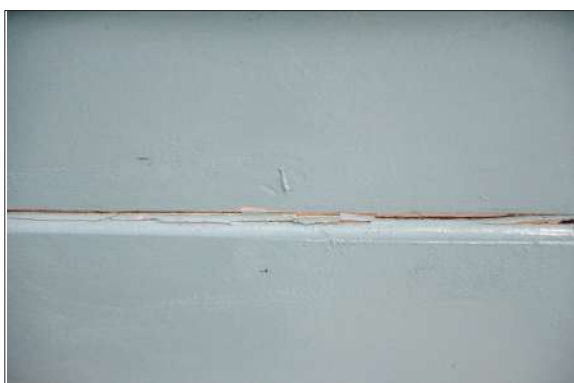
Foto: 0483

Detalhe do estado de conservação atual, com as degradações e patologias verificadas em análise.

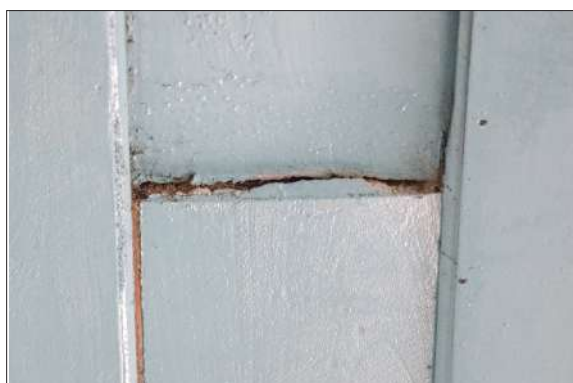
Foto: 0484

Detalhe do estado de conservação atual, com as degradações e patologias verificadas em análise.

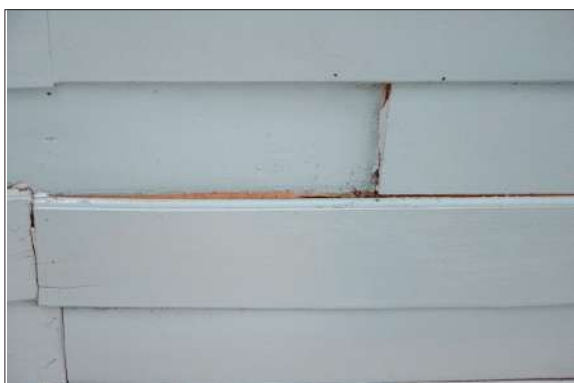
Foto: 0485

Detalhe do estado de conservação atual, com as degradações e patologias verificadas em análise.

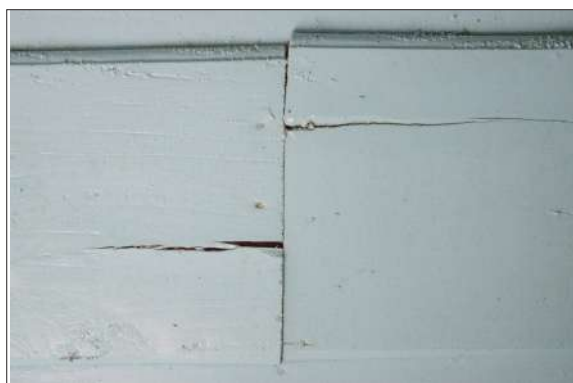
Foto: 0486

Detalhe do estado de conservação atual, com as degradações e patologias verificadas em análise.

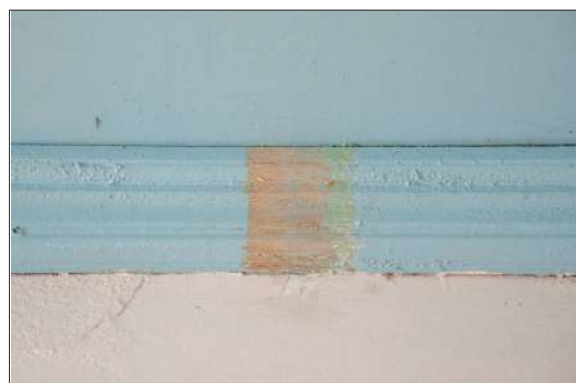
Foto: 0492

Detalhe do procedimento de prospecção, com abertura de pequena janela, para análise da camada pictórica.

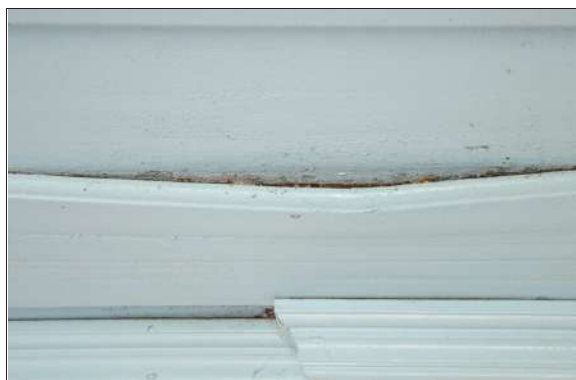
Foto: 0497

Detalhe do estado de conservação atual, com as degradações e patologias verificadas em análise.

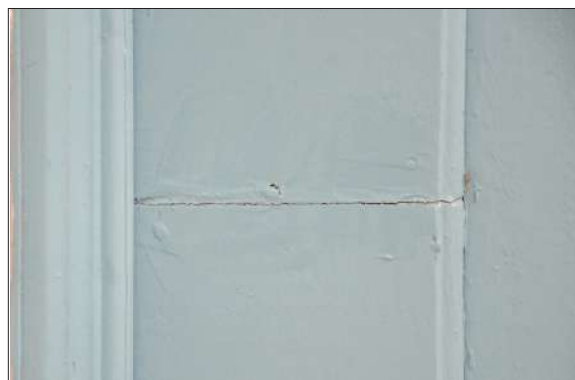
Foto: 0498

Detalhe do estado de conservação atual, com as degradações e patologias verificadas em análise.

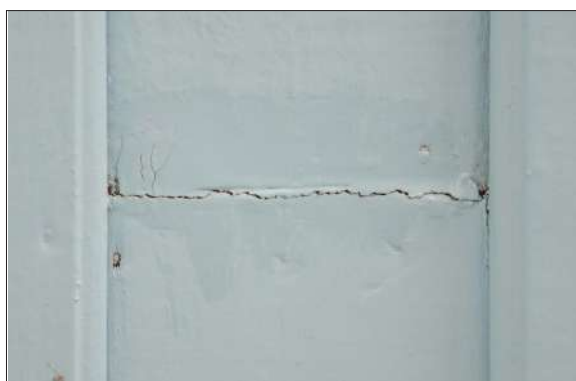
Foto: 0499

Detalhe do estado de conservação atual, com as degradações e patologias verificadas em análise.

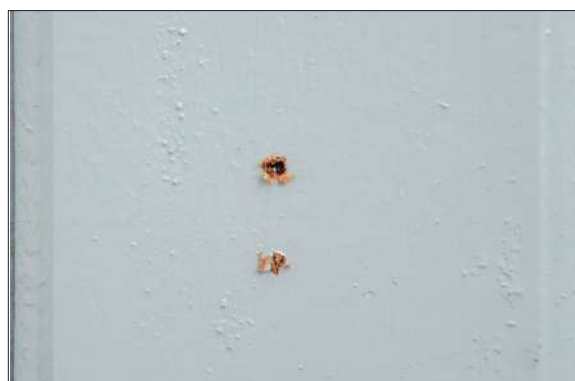
Foto: 0500

Detalhe do estado de conservação atual, com as degradações e patologias verificadas em análise.

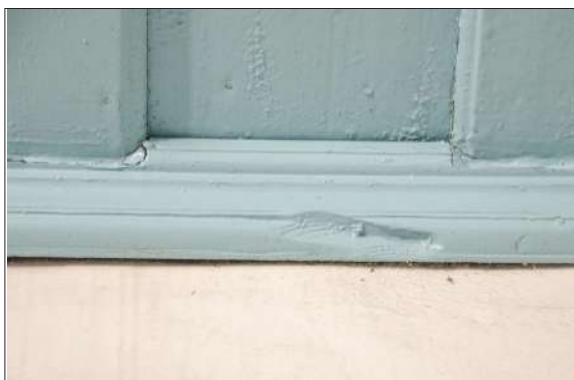
Foto: 0503

Detalhe do estado de conservação atual, com as degradações e patologias verificadas em análise.

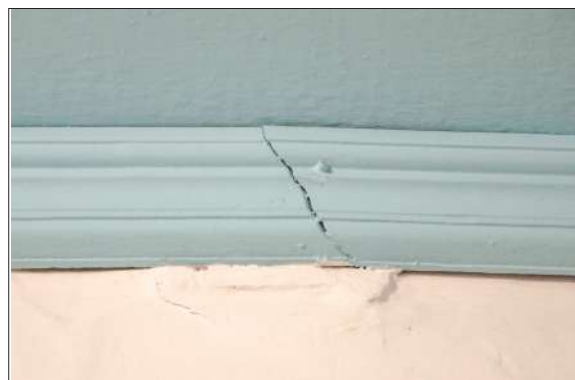
Foto: 0504

Detalhe do estado de conservação atual, com as degradações e patologias verificadas em análise.

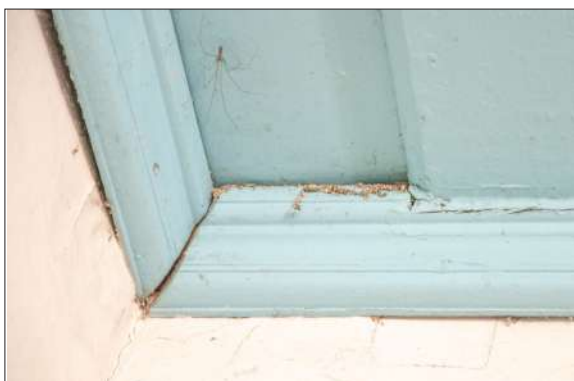
Foto: 0505

Detalhe do estado de conservação atual, com as degradações e patologias verificadas em análise.

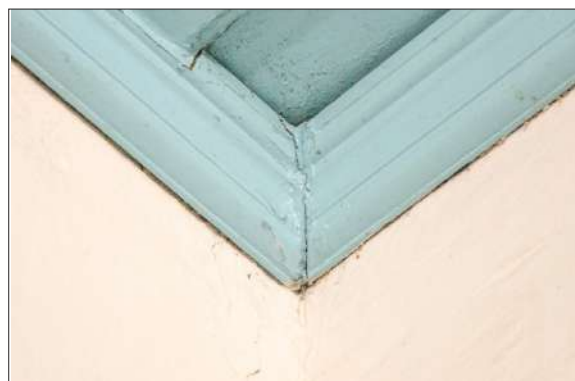
Foto: 0506

Detalhe do estado de conservação atual, com as degradações e patologias verificadas em análise.

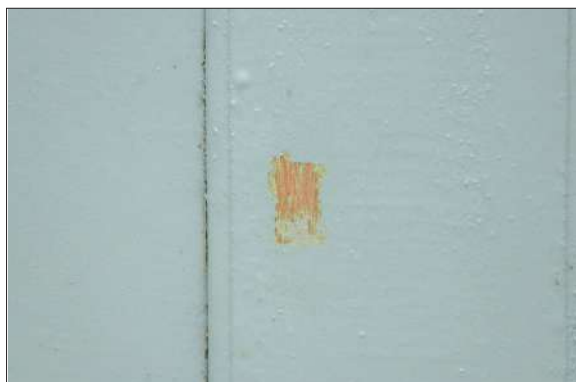
Foto: 0507

Detalhe do procedimento de prospecção, com abertura de pequena janela, para análise da camada pictórica.

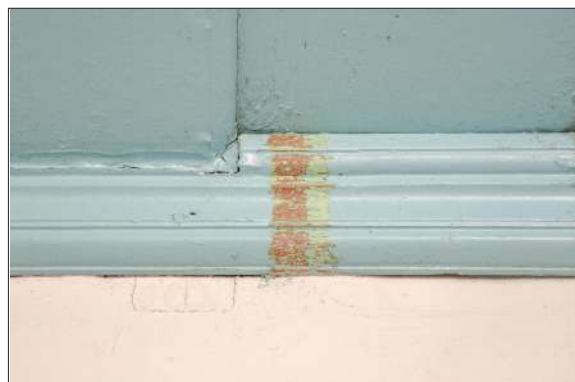
Foto: 0508

Detalhe do procedimento de prospecção, com abertura de pequena janela, para análise da camada pictórica.

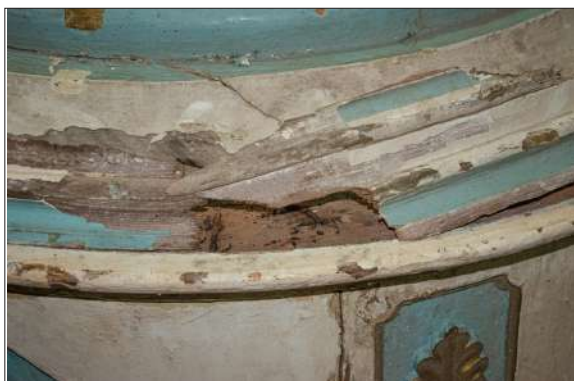
Foto: 0513

Problemas verificados: trincas; suporte desmontado, mapeamento inexistente.

Detalhe do estado de conservação atual, com as degradações e patologias verificadas em análise.

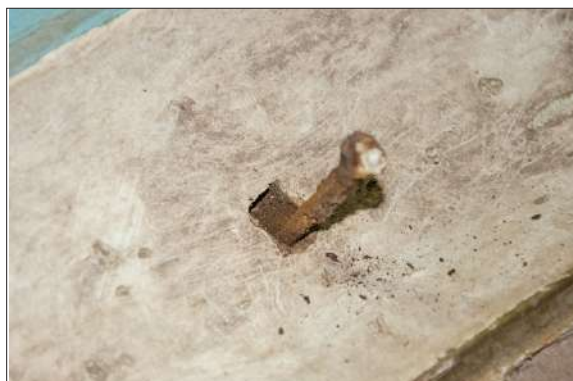
Foto: 0514

Detalhe do estado de conservação atual, com as degradações e patologias verificadas em análise.

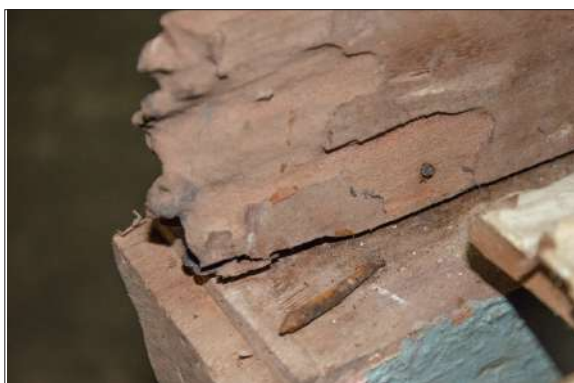
Foto: 0515

Detalhe do estado de conservação atual, com as degradações e patologias verificadas em análise.

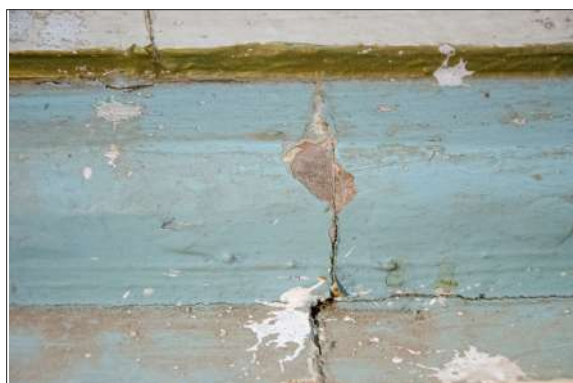
Foto: 0516

Detalhe do estado de conservação atual, com as degradações e patologias verificadas em análise.

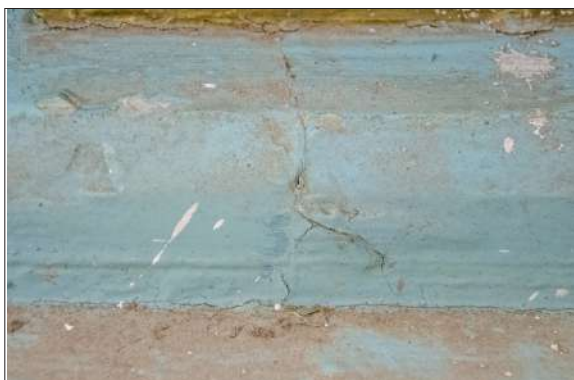
Foto: 0517

Detalhe do estado de conservação atual, com as degradações e patologias verificadas em análise.

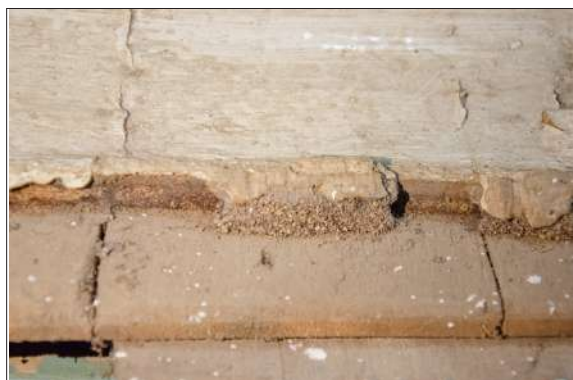
Foto: 0518

Detalhe do estado de conservação atual, com as degradações e patologias verificadas em análise.

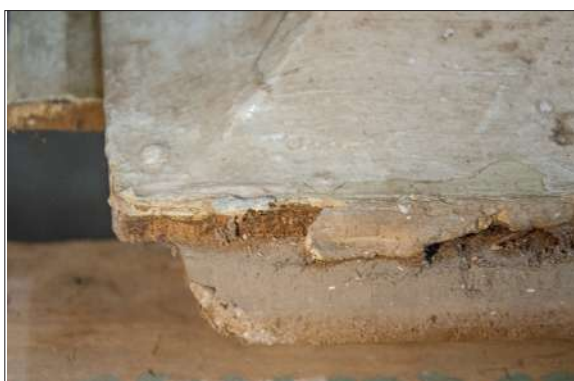
Foto: 0519

Detalhe do estado de conservação atual, com as degradações e patologias verificadas em análise.

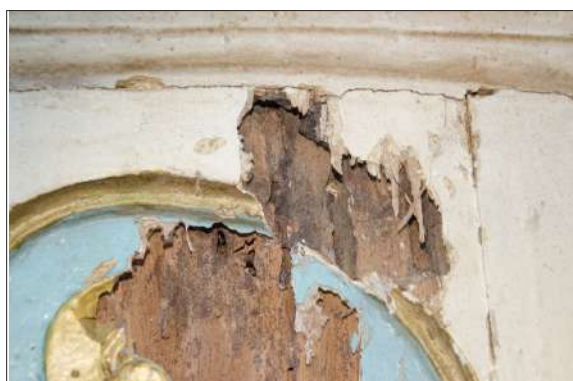
Foto: 0520

Detalhe do estado de conservação atual, com as degradações e patologias verificadas em análise.

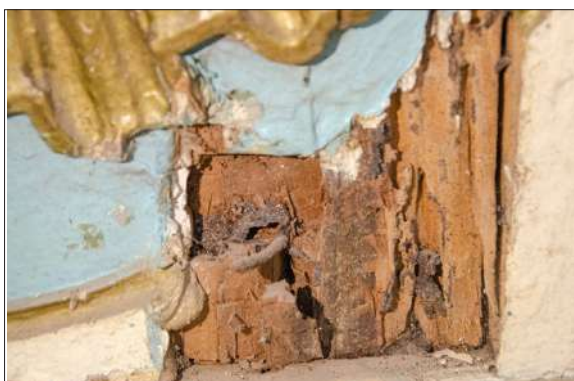
Foto: 0521

Detalhe do estado de conservação atual, com as degradações e patologias verificadas em análise.

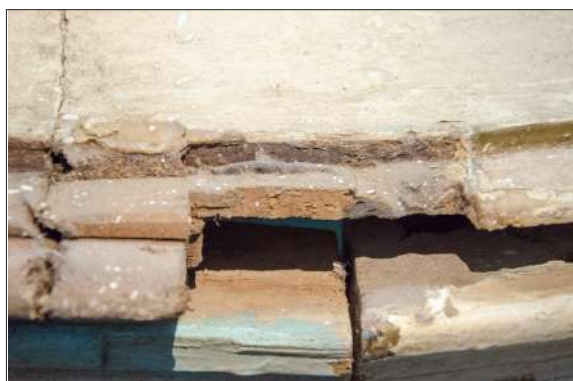
Foto: 0522

Detalhe do estado de conservação atual, com as degradações e patologias verificadas em análise.

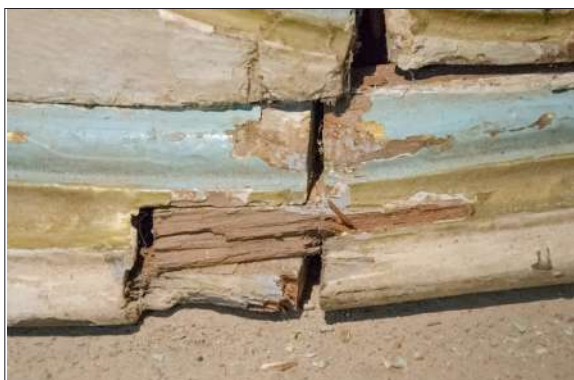
Foto: 0523

Detalhe do estado de conservação atual, com as degradações e patologias verificadas em análise.

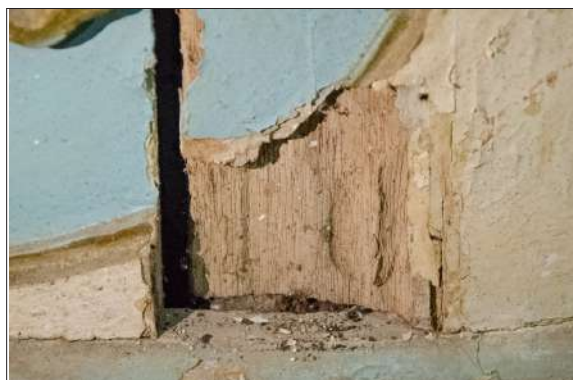
Foto: 0524

Detalhe do estado de conservação atual, com as degradações e patologias verificadas em análise.

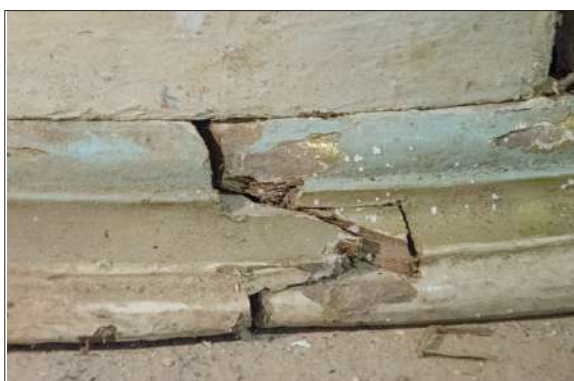
Foto: 0525

Detalhe do estado de conservação atual, com as degradações e patologias verificadas em análise.

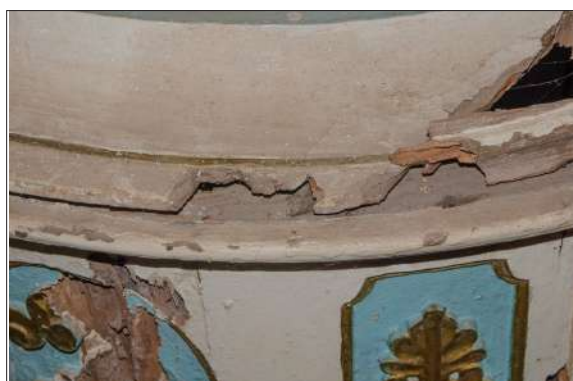
Foto: 0526

Detalhe do estado de conservação atual, com as degradações e patologias verificadas em análise.

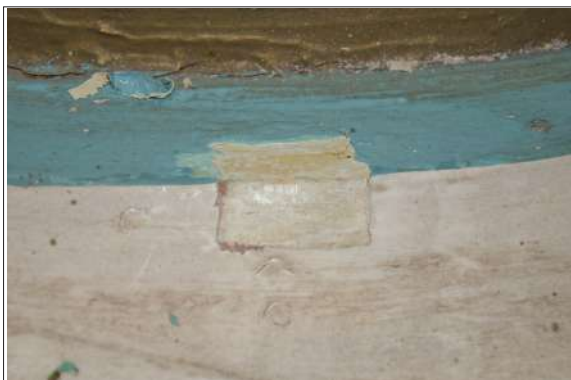
Foto: 0527

Detalhe do procedimento de prospecção, com abertura de pequena janela, para análise da camada pictórica.

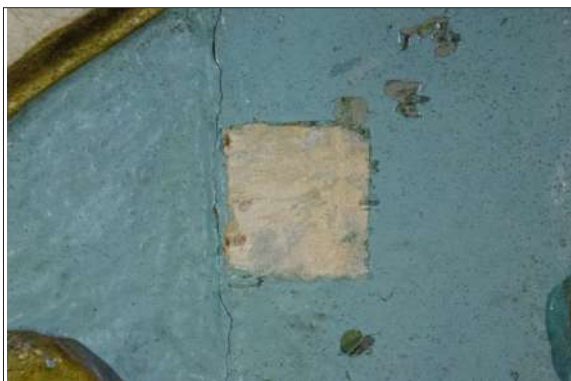
Foto: 0529

Detalhe do procedimento de prospecção, com abertura de pequena janela, para análise da camada pictórica.

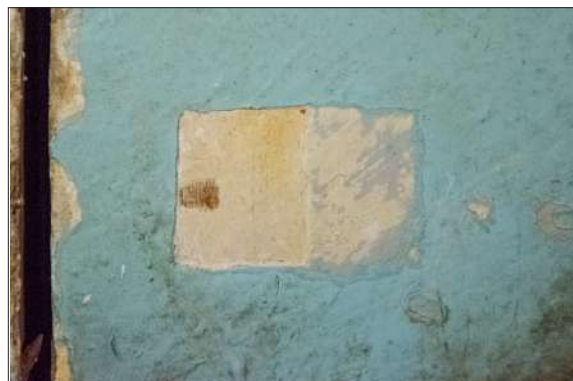
Foto: 0530

Detalhe do procedimento de prospecção, com abertura de pequena janela, para análise da camada pictórica.

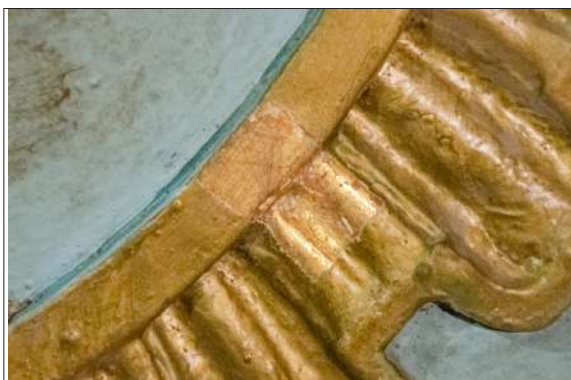
Foto: 0531

Detalhe do procedimento de prospecção, com abertura de pequena janela, para análise da camada pictórica.

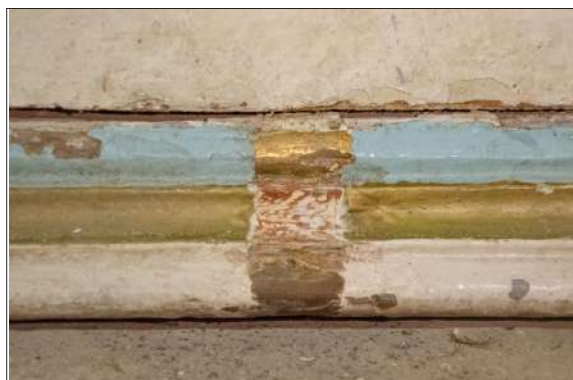
Foto: 0532

Detalhe do procedimento de prospecção, com abertura de pequena janela, para análise da camada pictórica.

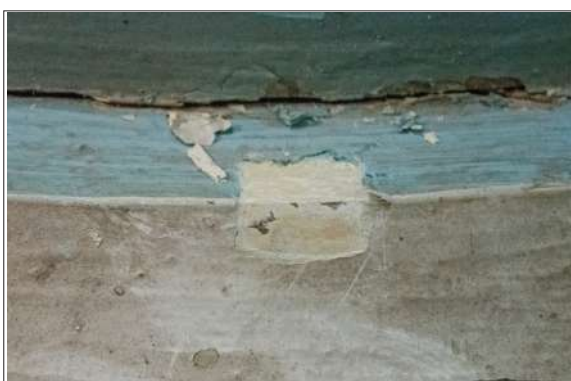
Foto: 0533

Detalhe do procedimento de prospecção, com abertura de pequena janela, para análise da camada pictórica.

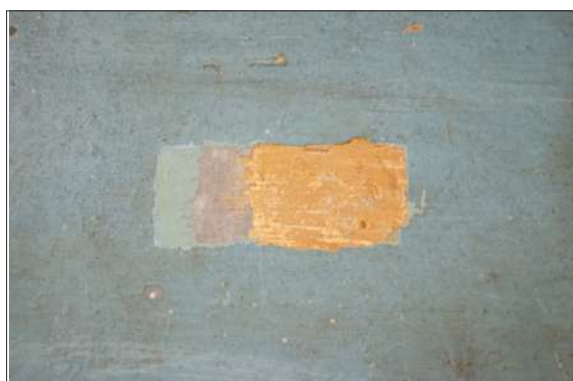
Foto: 0534

Detalhe do procedimento de prospecção, com abertura de pequena janela, para análise da camada pictórica.

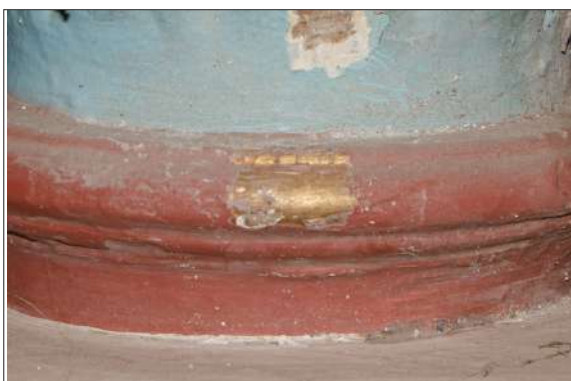
Foto: 0535

Detalhe do procedimento de prospecção, com abertura de pequena janela, para análise da camada pictórica.

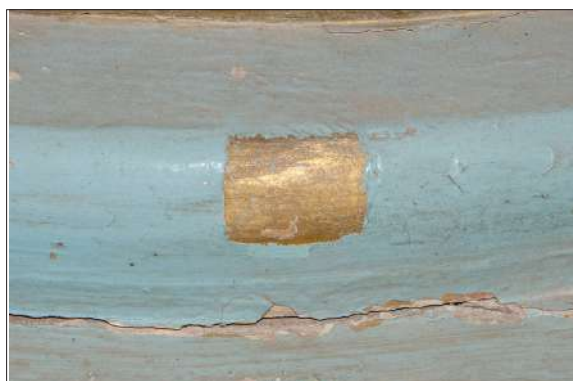
Foto: 0536

Detalhe do procedimento de prospecção, com abertura de pequena janela, para análise da camada pictórica.

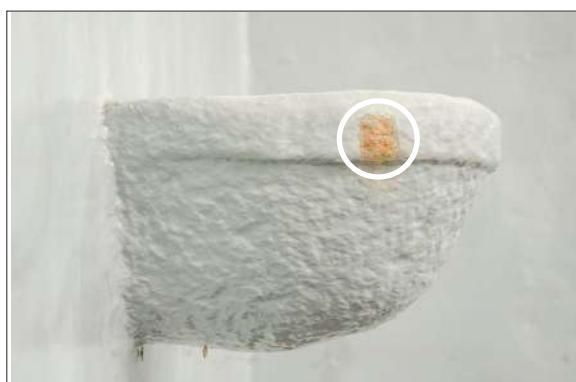
Foto: 0543

Mapeamento da área, na camada pictórica, onde foi realizado o procedimento de prospecção.

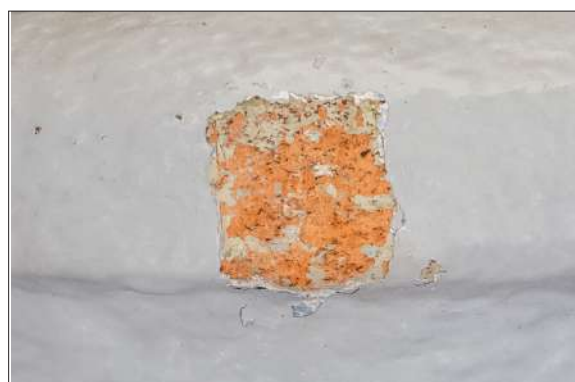
Foto: 0544

Detalhe do procedimento de prospecção, com abertura de pequena janela, para análise da camada pictórica.

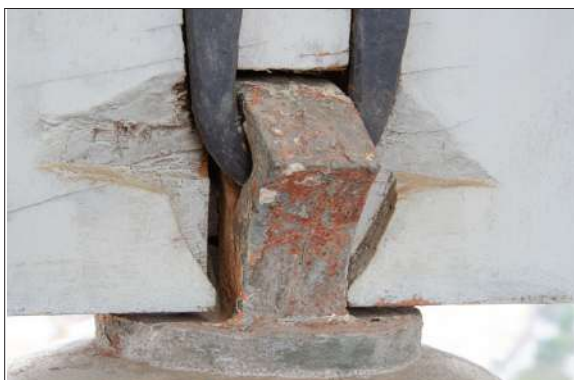
Foto: 0551

Problemas verificados: trincas no suporte em madeira; badalo fixado com o uso de arame.

Detalhe do estado de conservação atual, com as degradações e patologias verificadas em análise.

Este procedimento consiste na revisão da estrutura do corpo e estrutura sonora, que se apresentam com intervenções que possam comprometer a sua estabilidade, considerando a documentação existente, e a extensão das degradações.

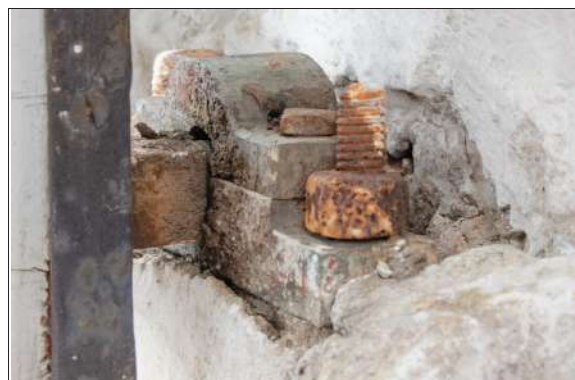
Foto: 0552

Detalhe do estado de conservação atual, com as degradações e patologias verificadas em análise.

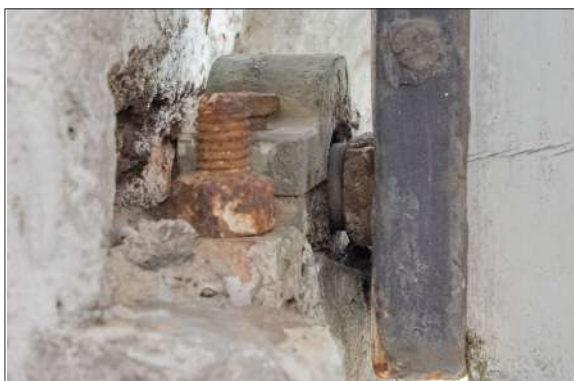
Foto: 0553

Detalhe do estado de conservação atual, com as degradações e patologias verificadas em análise.
