**Projeto executivo de conservação e restauração  
Bens móveis e integrados**

**Igreja de Santo Antônio**

Praça Santo Antônio, n.º 51 – Centro  
Conselheiro Lafaiete – Minas Gerais – Brasil

Outubro  
2025

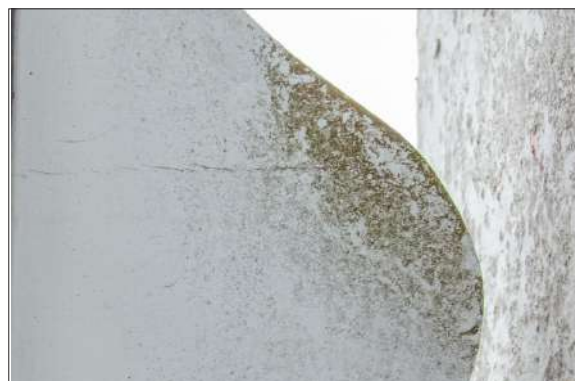
Foto: 0554

Problemas verificados: trincas no suporte em madeira; badalo fixado com o uso de arame.

Detalhe do estado de conservação atual, com as degradações e patologias verificadas em análise.

Este procedimento consiste na revisão da estrutura do corpo e estrutura sonora, que se apresentam com intervenções que possam comprometer a sua estabilidade, considerando a documentação existente, e a extensão das degradações.

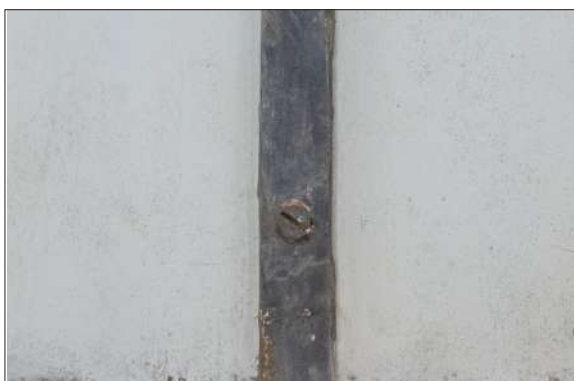
Foto: 0555

Detalhe do estado de conservação atual, com as degradações e patologias verificadas em análise.

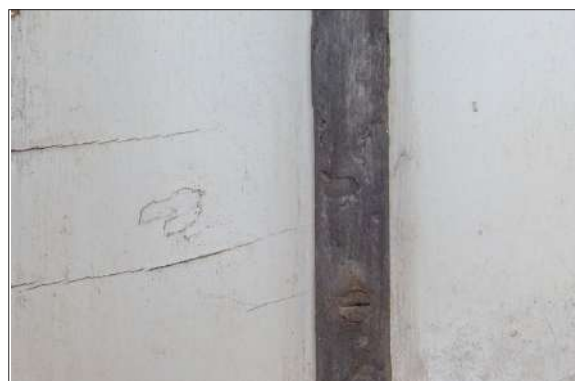
Foto: 0556

Detalhe do estado de conservação atual, com as degradações e patologias verificadas em análise.

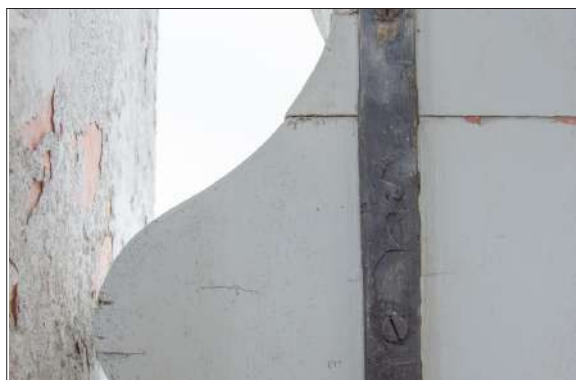
Foto: 0557

Detalhe do estado de conservação atual, com as degradações e patologias verificadas em análise.

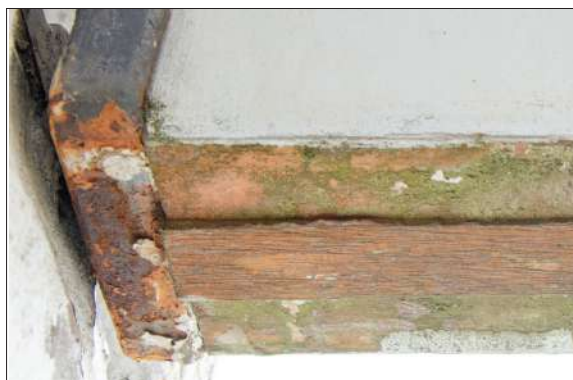
Foto: 0558

Detalhe do estado de conservação atual, com as degradações e patologias verificadas em análise.

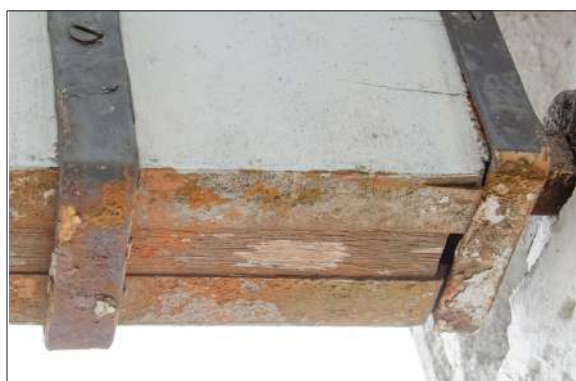
Foto: 0559

Detalhe do estado de conservação atual, com as degradações e patologias verificadas em análise.

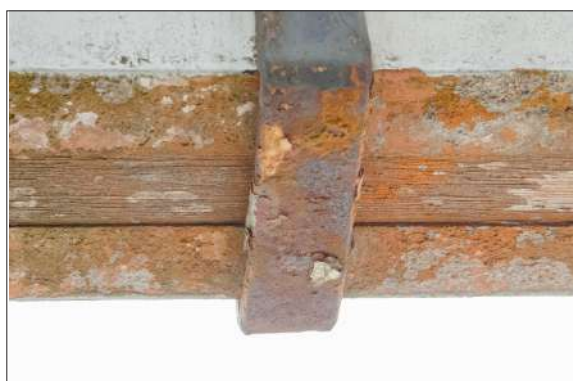
Foto: 0560

Detalhe do estado de conservação atual, com as degradações e patologias verificadas em análise.

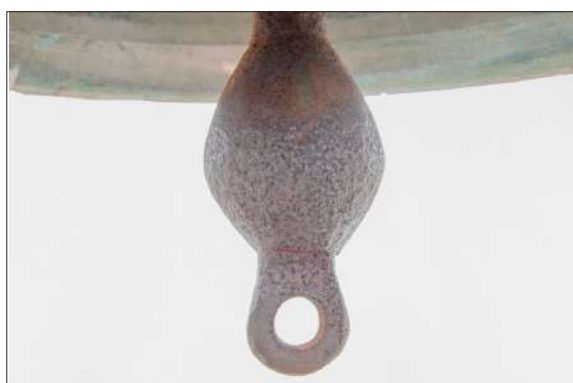
Foto: 0562

Detalhe do estado de conservação atual, com as degradações e patologias verificadas em análise.

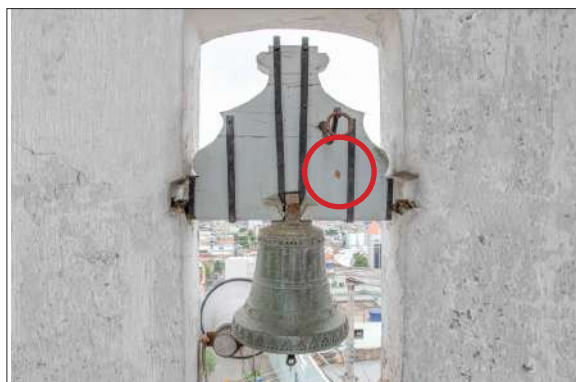
Foto: 0563  
Mapeamento da área, onde foi realizado o procedimento de prospecção.

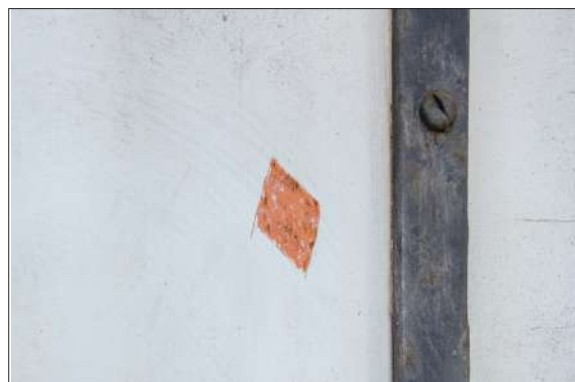
Foto: 0564  
Detalhe do procedimento de prospecção, com abertura de pequena janela, para análise da camada pictórica.

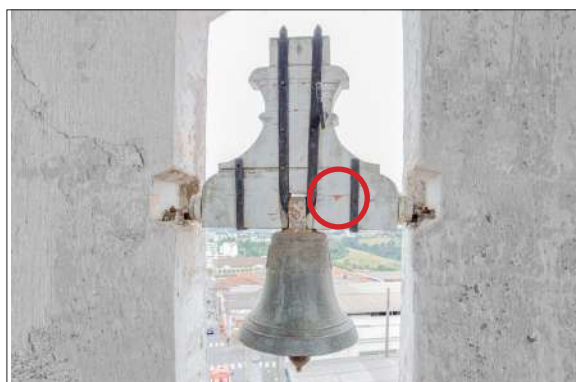
Foto: 0581

Mapeamento da área, onde foi realizado o procedimento de prospecção.

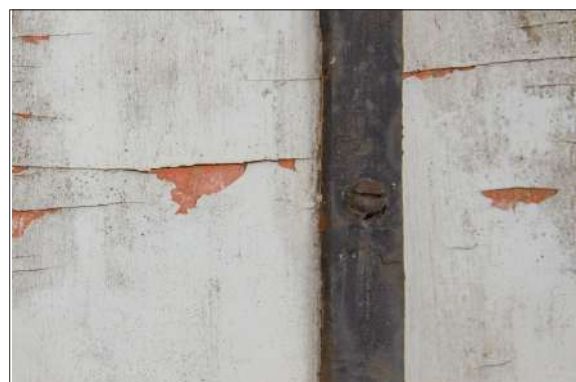
Foto: 0582

Detalhe do procedimento de prospecção, com abertura de pequena janela, para análise da camada pictórica.

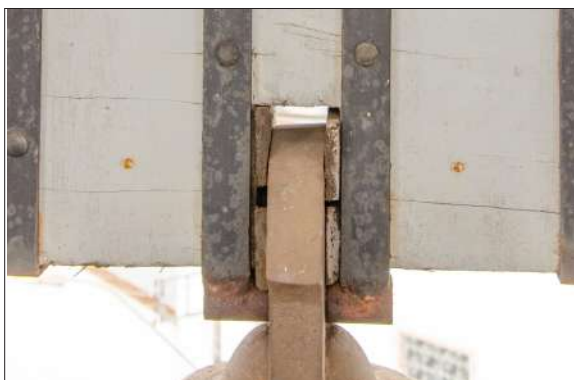
Foto: 0587

Problemas verificados: trincas no suporte em madeira; porcas e parafusos instalados de forma inadequada; reforço estrutural no suspensório da parte central.

Detalhe do estado de conservação atual, com as degradações e patologias verificadas em análise.

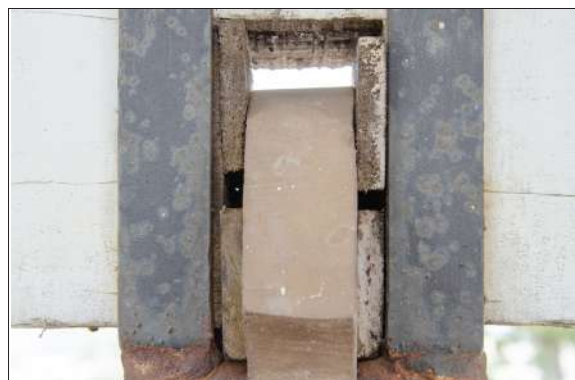
Foto: 0588

Detalhe do estado de conservação atual, com as degradações e patologias verificadas em análise.

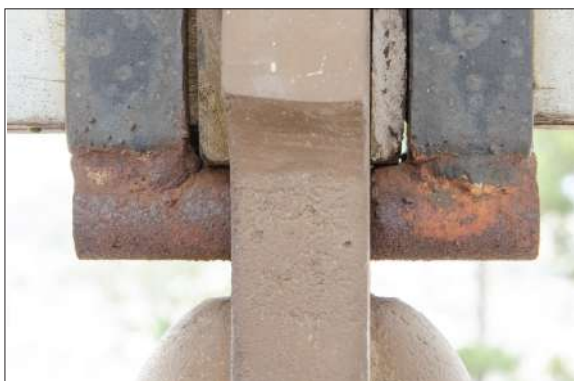
Foto: 0589

Detalhe do estado de conservação atual, com as degradações e patologias verificadas em análise.

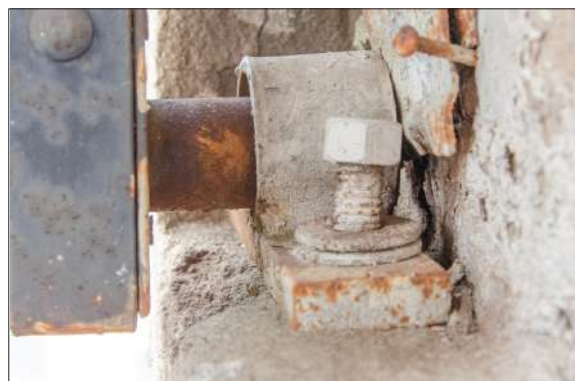
Foto: 0590

Detalhe do estado de conservação atual, com as degradações e patologias verificadas em análise.

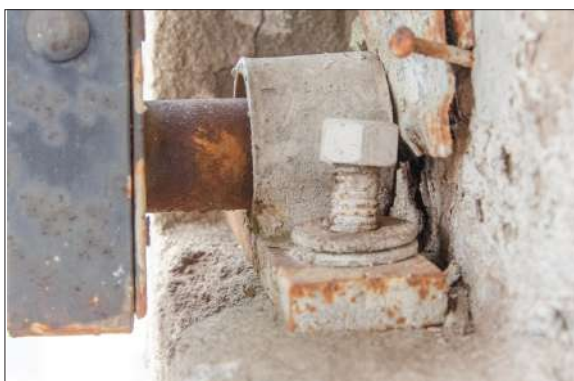
Foto: 0591

Detalhe do estado de conservação atual, com as degradações e patologias verificadas em análise.

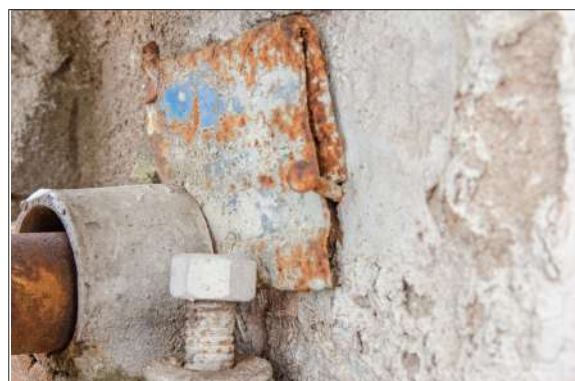
Foto: 0592

Detalhe do estado de conservação atual, com as degradações e patologias verificadas em análise.

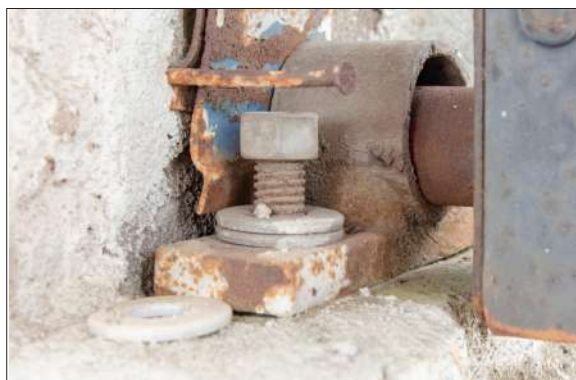
Foto: 0593

Detalhe do estado de conservação atual, com as degradações e patologias verificadas em análise.

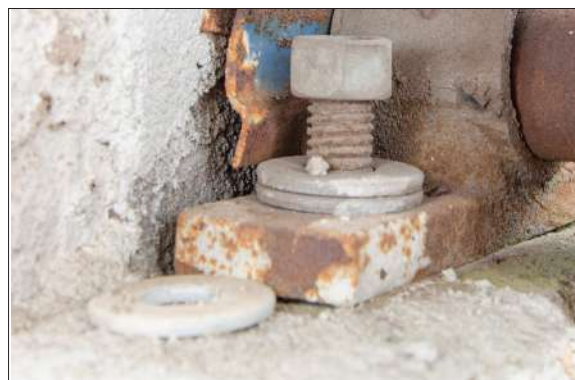
Foto: 0594

Detalhe do estado de conservação atual, com as degradações e patologias verificadas em análise.

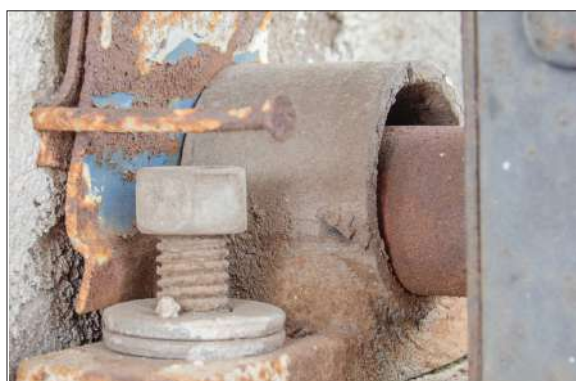
Foto: 0595

Detalhe do estado de conservação atual, com as degradações e patologias verificadas em análise.

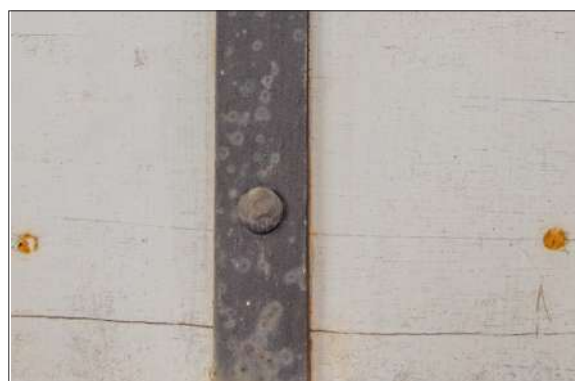
Foto: 0596

Detalhe do estado de conservação atual, com as degradações e patologias verificadas em análise.

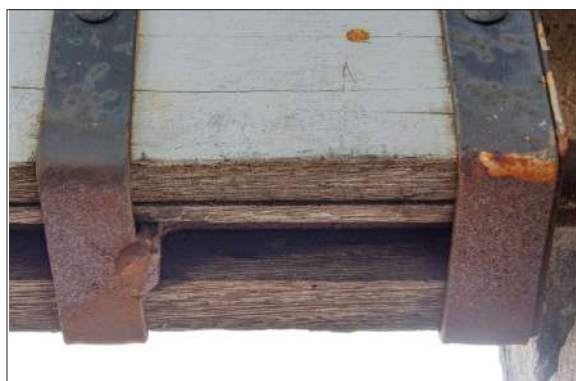
Foto: 0597

Detalhe do estado de conservação atual, com as degradações e patologias verificadas em análise.

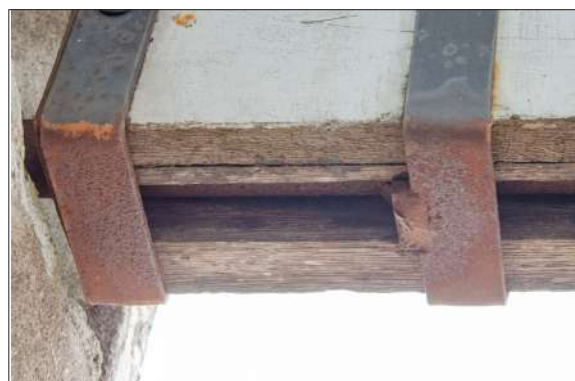
Foto: 0598

Detalhe do estado de conservação atual, com as degradações e patologias verificadas em análise.

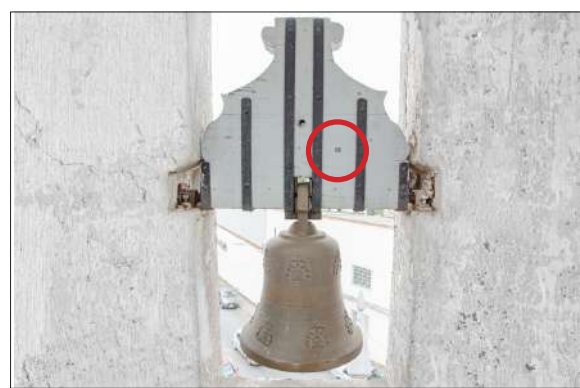
Foto: 0599

Mapeamento da área, onde foi realizado o procedimento de prospecção.

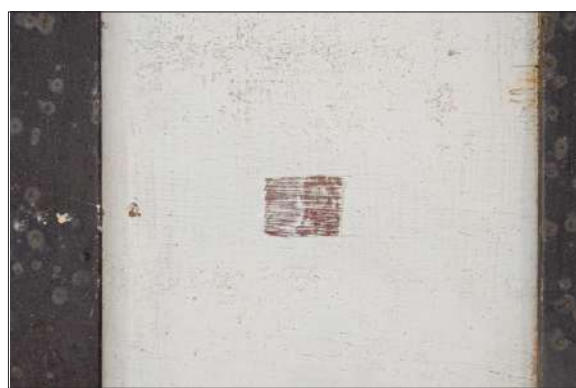
Foto: 0600

Detalhe do procedimento de prospecção, com abertura de pequena janela, para análise da camada pictórica.
