PREFEITURA MUNICIPAL DE BRAGANÇA PAULISTA

### **ESTUDO TÉCNICO PRELIMINAR**

CONTRATAÇÃO DE EMPRESA ESPECIALIZADA PARA A EXECUÇÃO DE SERVIÇOS DE CONTENÇÃO E ESTABILIZAÇÃO DE TALUDES, ENCOSTAS E ÁREAS DE RISCO, COM FORNECIMENTO DE MATERIAIS, MÃO DE OBRA E EQUIPAMENTOS, EM DIVERSOS LOCAIS DO MUNICÍPIO DE BRAGANÇA PAULISTA

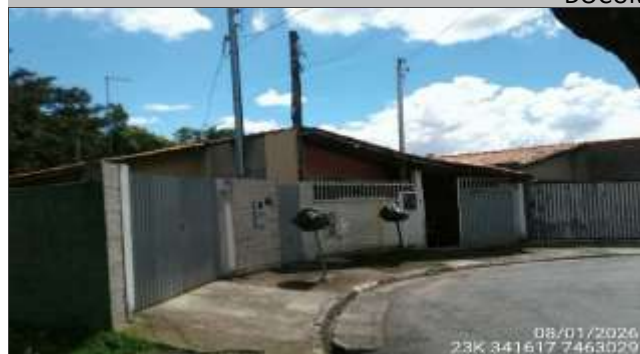
Foto: 1767877281039.jpg ID: 11  
Visão geral do setor

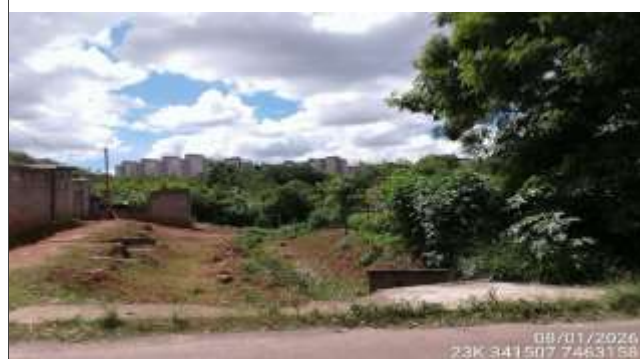
Foto: 1767877614181.jpg ID: 13  
Visão geral do setor

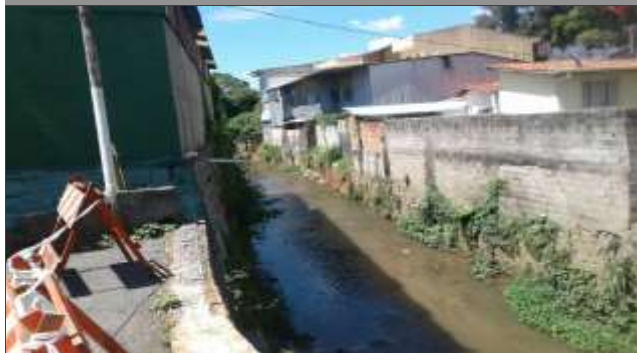
Visão geral da drenagem

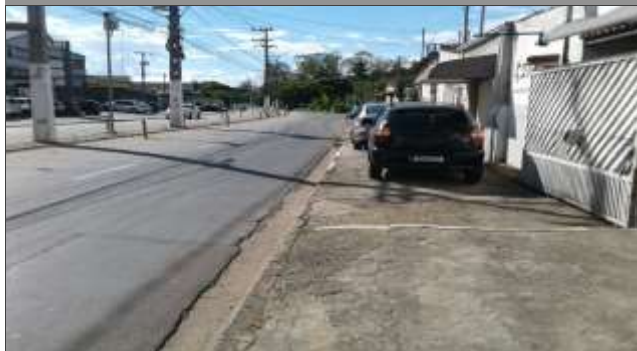
Visão geral da área

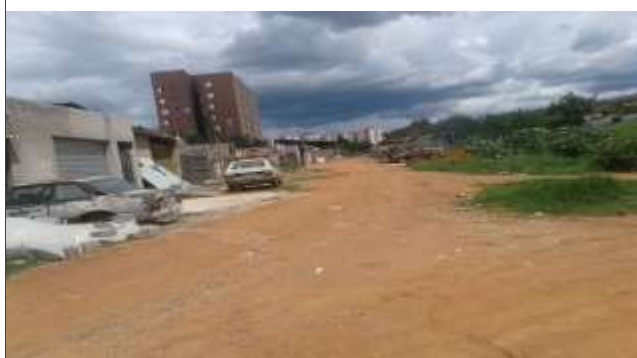
Foto: 1767889749852.jpg ID: 12  
Visão geral da área

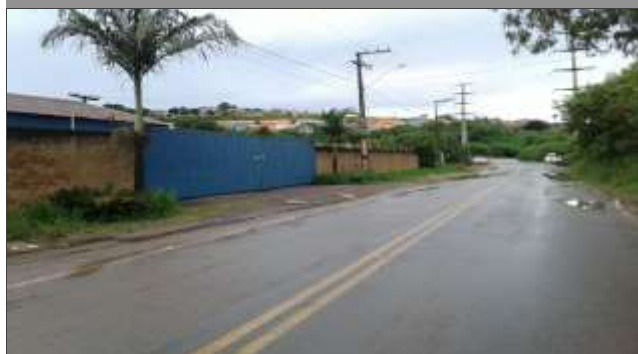
Foto: 1768306782969.jpg ID: 11  
Visão geral da área

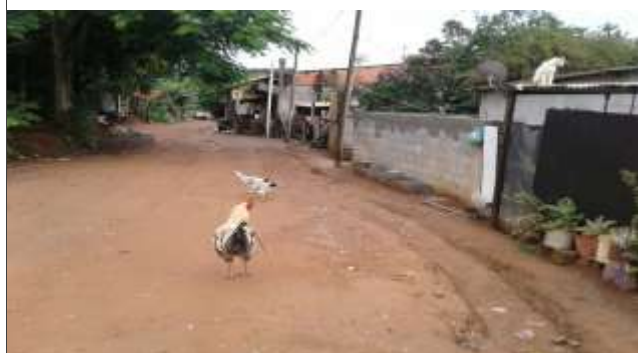
Foto: 1768308101691.jpg ID: 13  
Visão geral da área

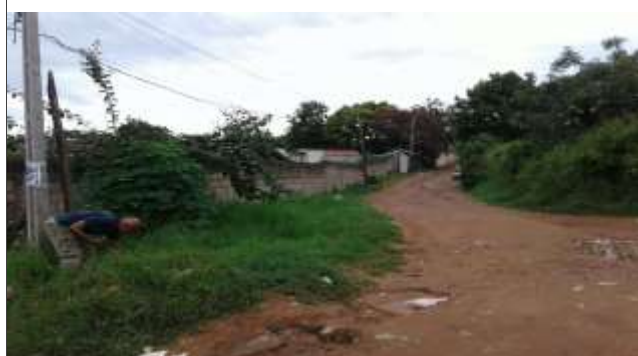
Foto: 1768308972126.jpg ID: 14  
Visão geral da área

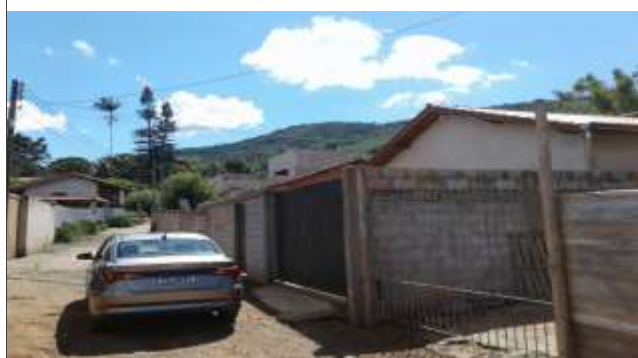
Foto: 1768323721028.jpg ID: 12  
Visão geral da área

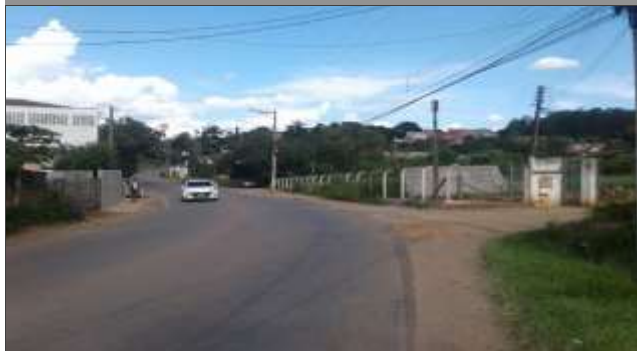
Visão geral da área

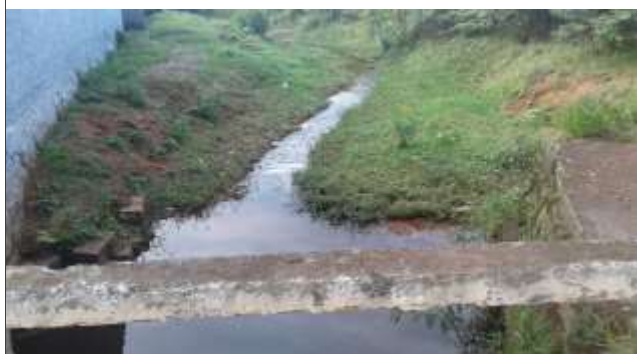
Visão geral da drenagem

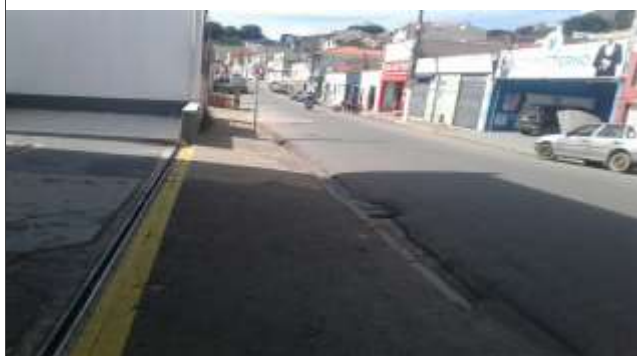
Foto: 1768238601558.jpg ID: 14  
Visão geral da área

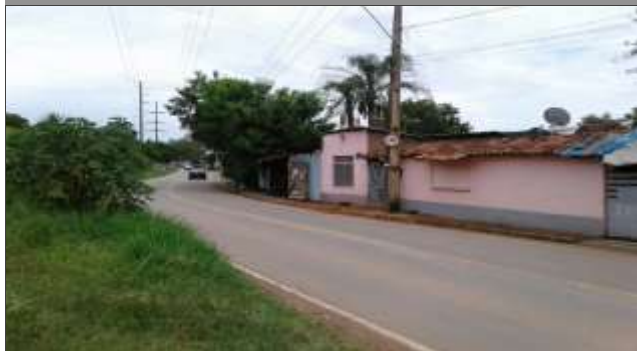
Visão geral da área

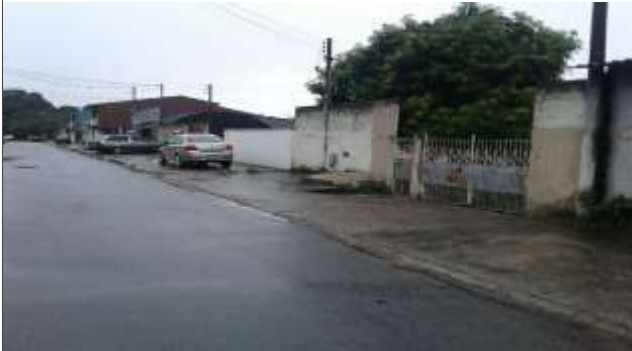
Foto: 1768303694076.jpg ID: 12  
Visão geral da área

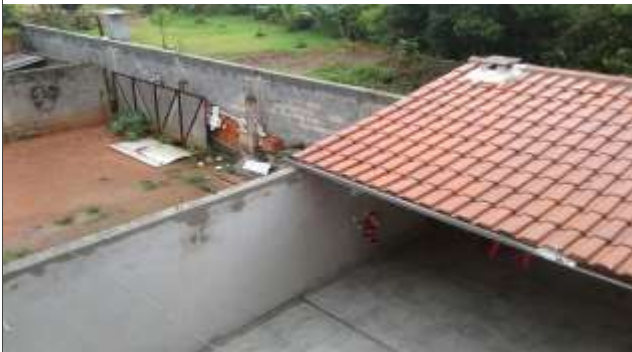
Foto: 1768304611777.jpg ID: 13  
Imóveis afetados pelo processo

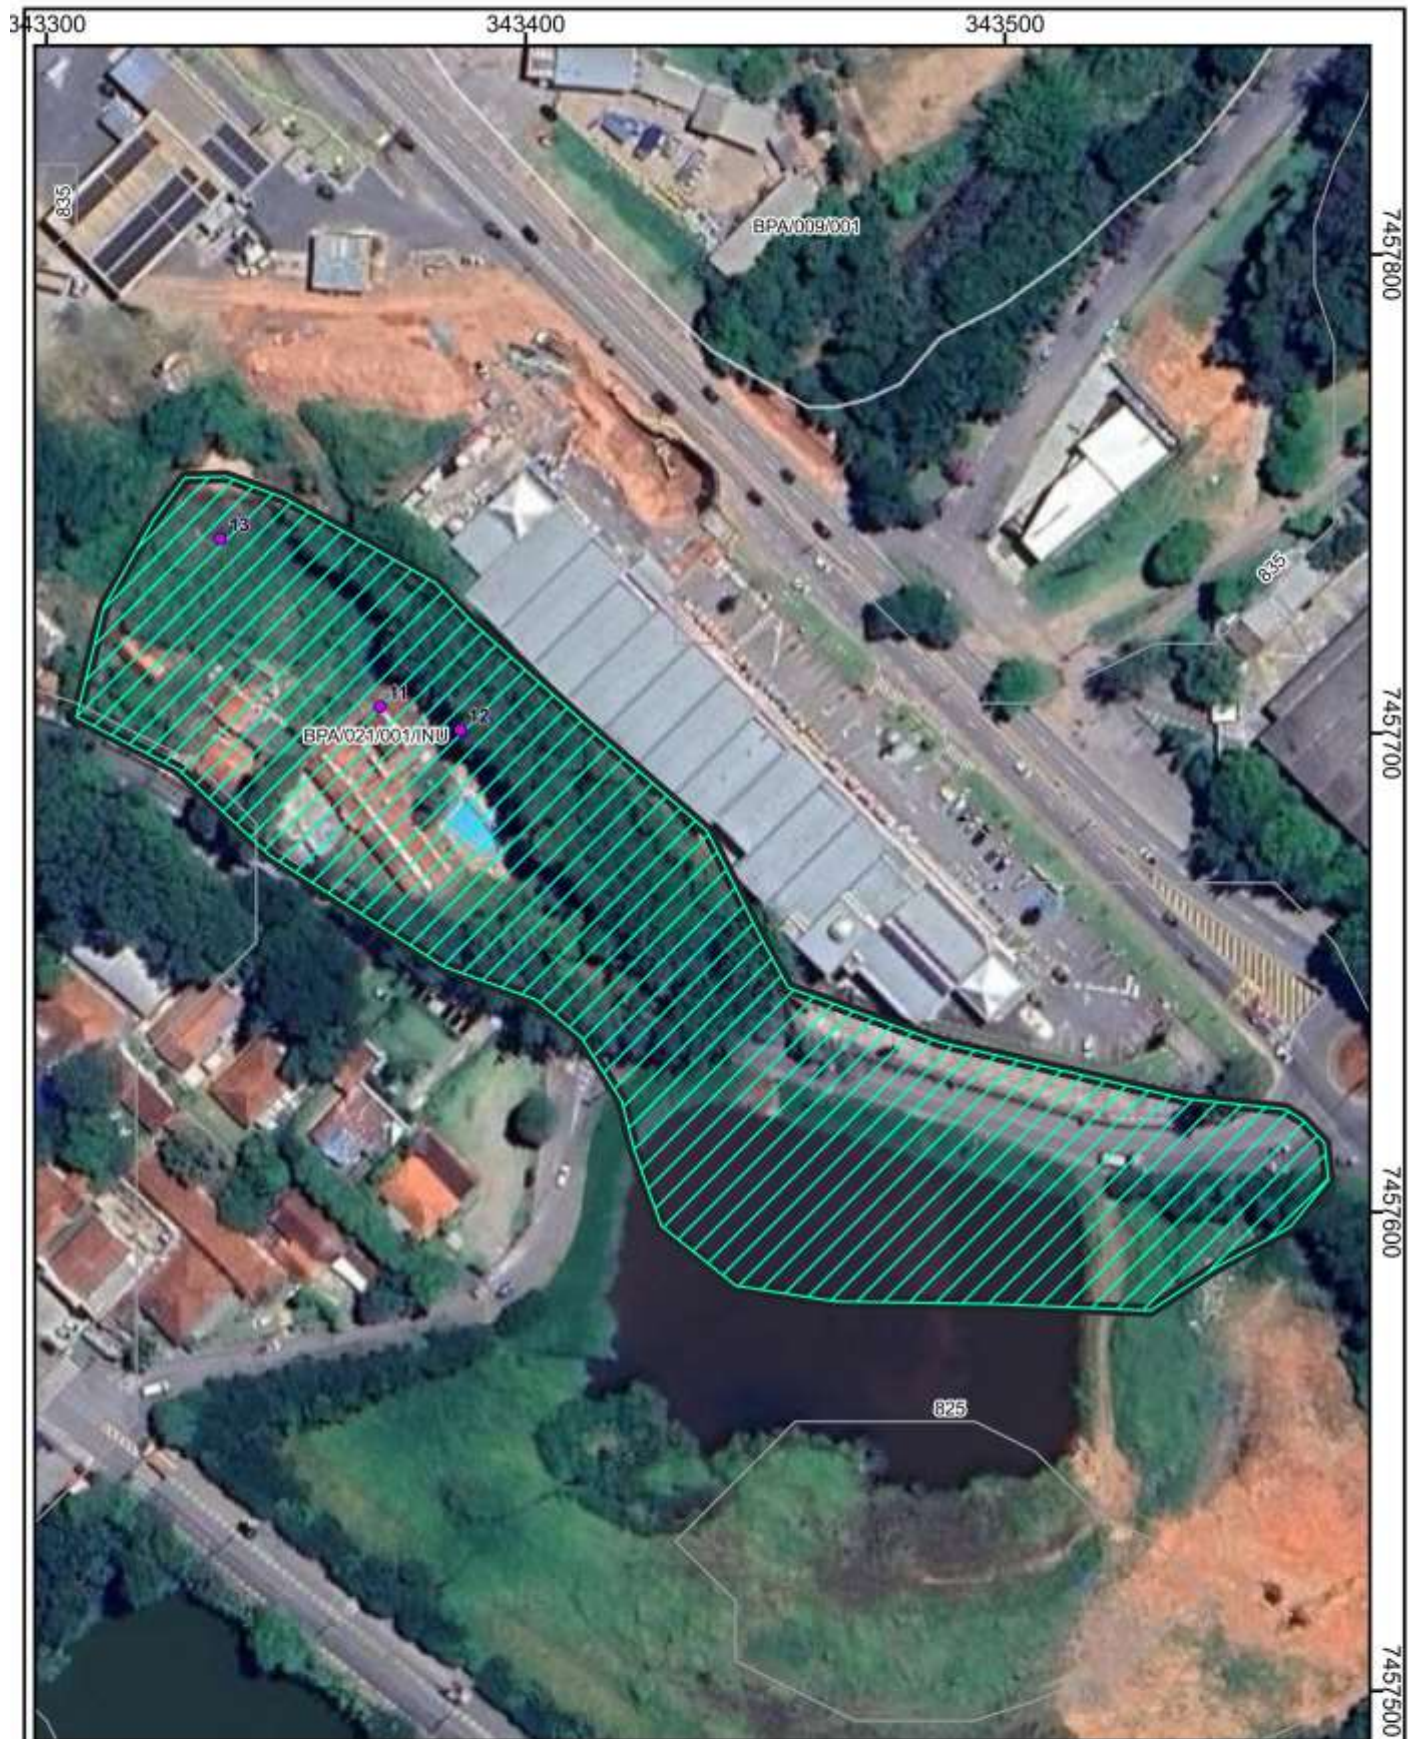
Setor mapeado  
BPA/021/001/INU

**Grau de risco:** **Moradias:** **Vias de acesso (%):**  
**Vulnerabilidade:** Há moradias em risco? Sim Pavimentadas: 100  
**Periculosidade:** **Nº de moradias:** 2 Não pavimentadas: 0  
**Processo Hidrológico:** **Nº de moradores:** 6

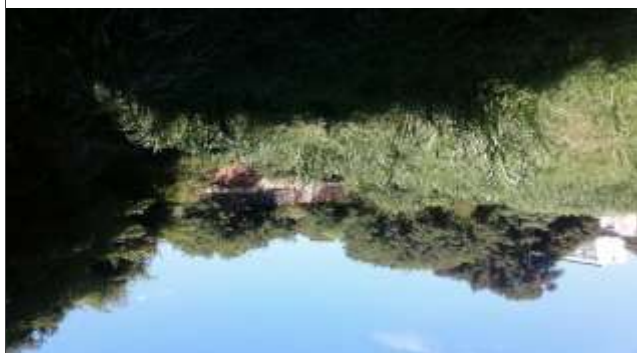
Foto: 1767960625577.jpg ID: 13  
Visão geral da área

- ☒ Controle da drenagem superficial e erosão do solo (melhoria na infiltração, disciplinamento das águas, estabilização de taludes)
- ☐ Intervenções no canal para redução da vazão (recomposição do canal ou modificações na forma e trajeto; exige estudos hidrológicos e projetos específicos)

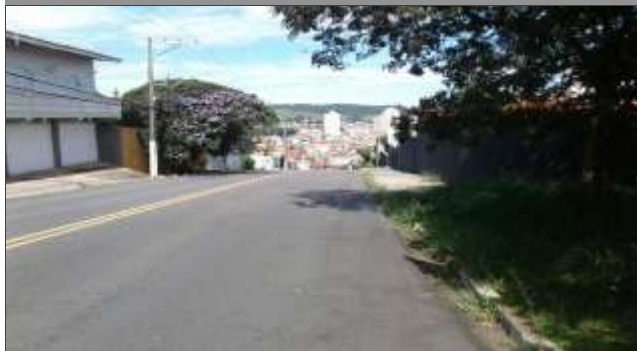
Foto: 1768217889852.jpg ID: 11  
Visão geral da área

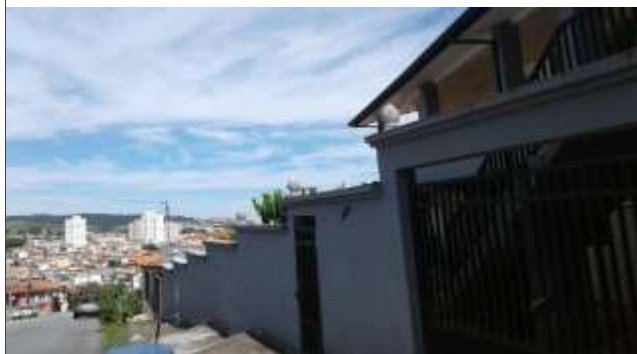
Foto: 1768219658336.jpg ID: 12  
Visão geral da área

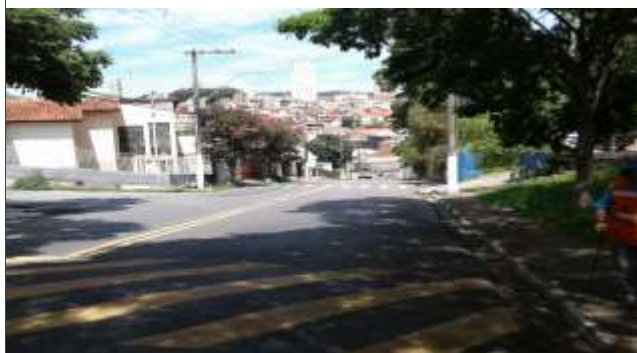
Foto: 1768221607233.jpg ID: 13  
Visão geral da área

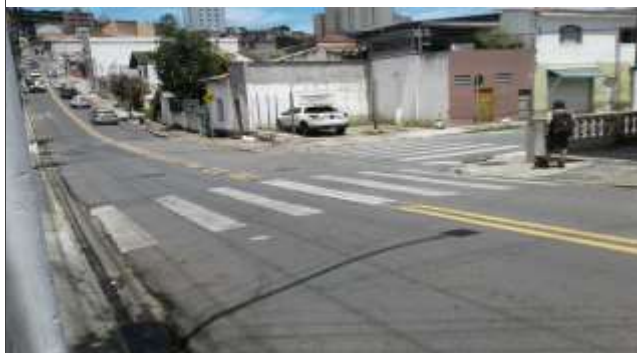
Foto: 1768224295603.jpg ID: 14  
Limite da área atingida pelo processo, Detalhe para nível de atingimento

- ☒ Controle da drenagem superficial e erosão do solo (melhoria na infiltração, disciplinamento das águas, estabilização de taludes)
- ☐ Intervenções no canal para redução da vazão (recomposição do canal ou modificações na forma e trajeto; exige estudos hidrológicos e projetos específicos)

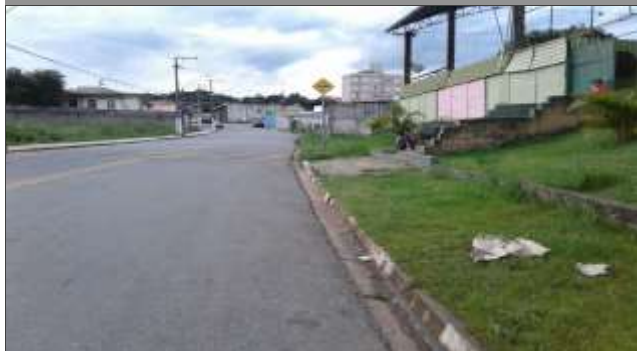
11

Visão geral da área

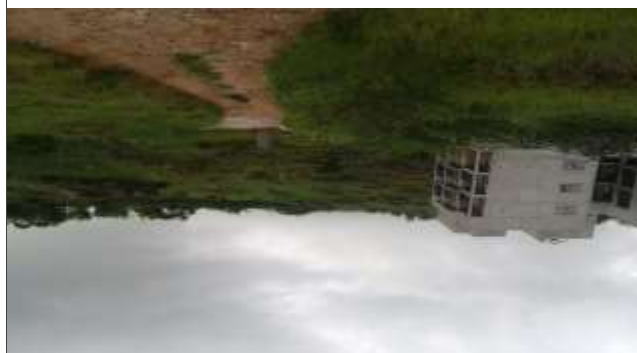
Foto: 1767818343781.jpg ID: 12  
Visão geral do setor

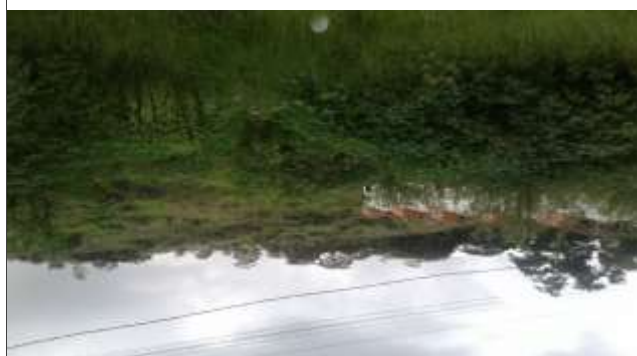
Foto: 1767818515720.jpg ID: 13  
Visão geral do setor

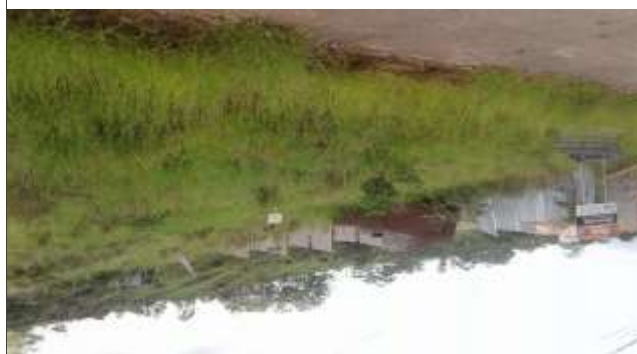
Foto: 1767818676136.jpg ID: 14  
Visão geral do setor

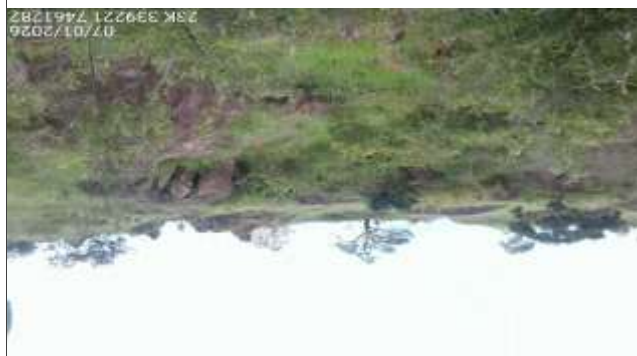
Foto: 1767818748113.jpg ID: 15  
Visão geral do setor

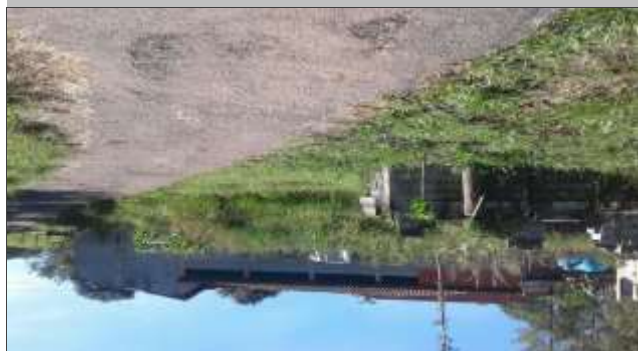
Foto: 1767869679980.jpg ID: 11  
Visão geral do setor

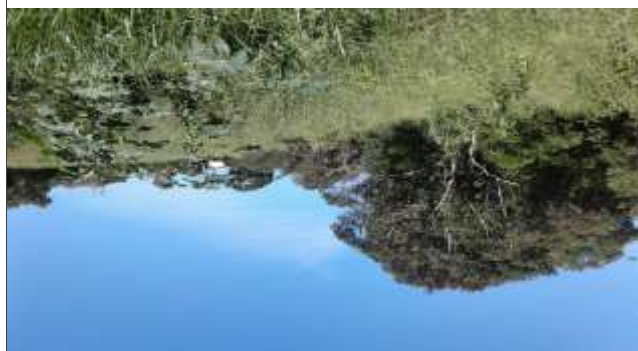
Foto: 1767870784892.jpg ID: 12  
Visão geral do setor

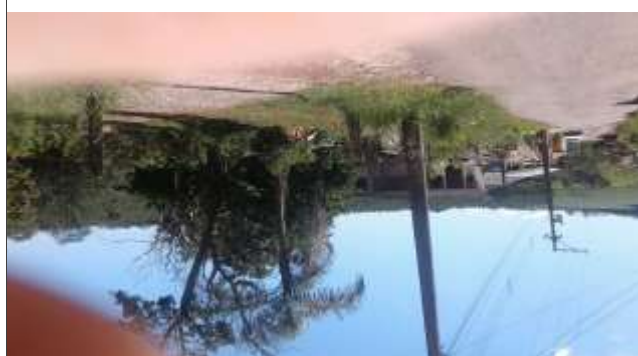
Foto: 1767872983927.jpg ID: 13  
Visão geral do setor

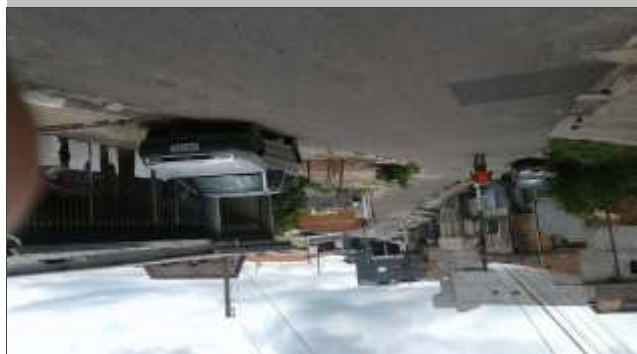
Foto: 1767795315114.jpg ID: 11  
Visão geral do setor

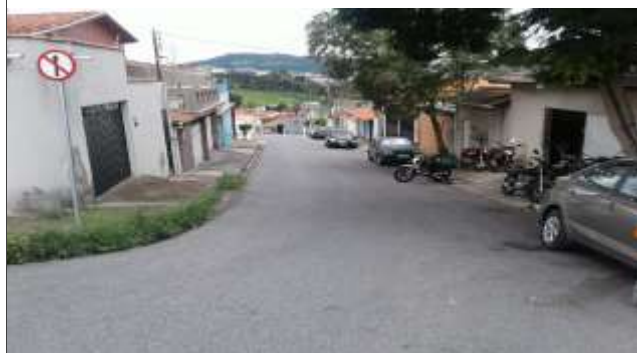
Foto: 1767795477499.jpg ID: 12  
Visão geral do setor

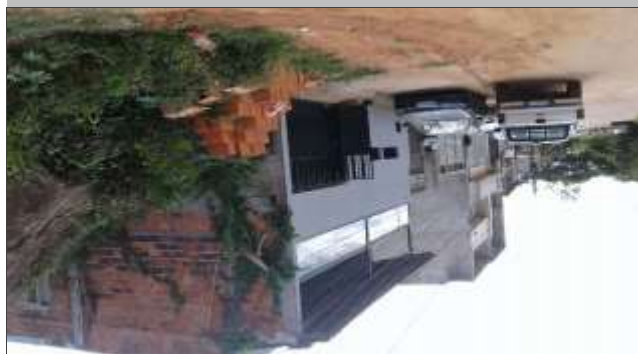
11

Visão geral do setor

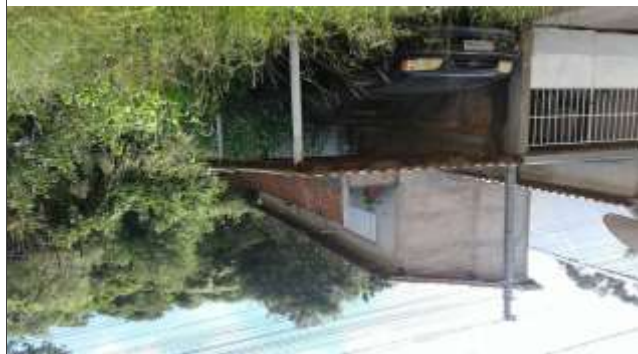
12

Visão geral do setor

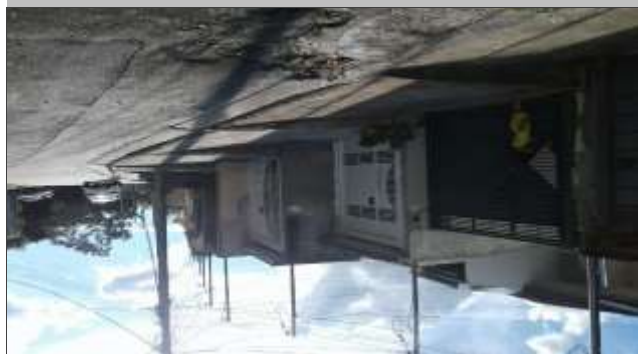
Foto: 1767812092560.jpg ID: 11  
Visão geral do setor

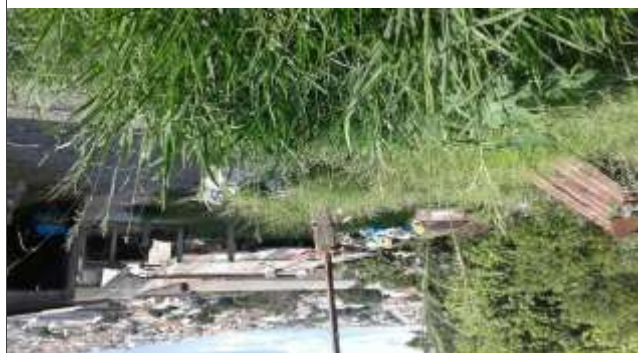
Foto: 1767812152700.jpg ID: 12  
Visão geral do setor

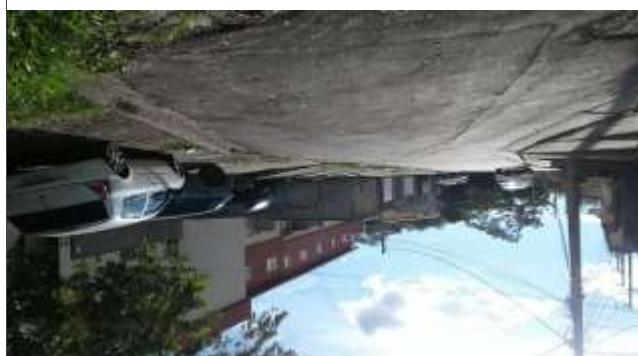
Foto: 1767812280165.jpg ID: 13  
Visão geral do setor

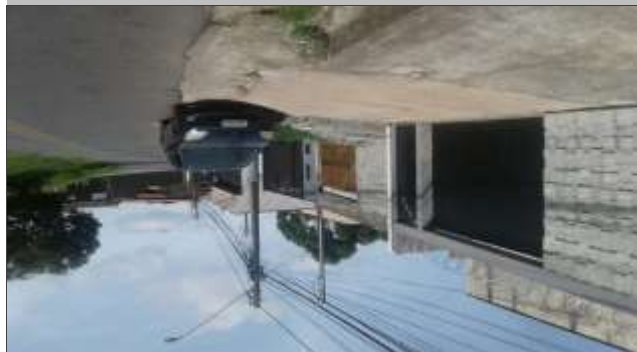
Foto: 1767785811948.jpg ID: 21  
Visão geral do setor

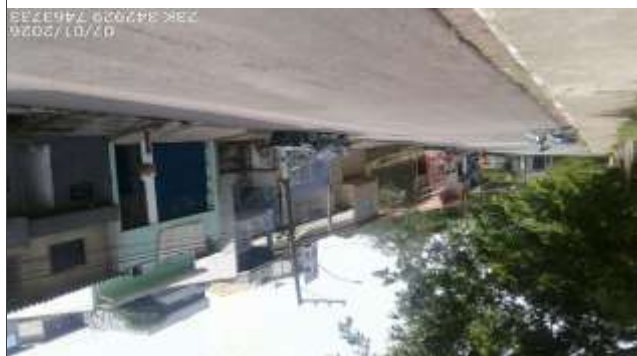
Foto: 1767785871597.jpg ID: 22  
Visão geral do setor
