SÃO JOÃO DA BOA VISTA

## Recuperação das Esquadrias do Teatro Municipal de São João da Boa Vista FASE I – FACHADA PRINCIPAL

### Relatório Fotográfico das esquadrias

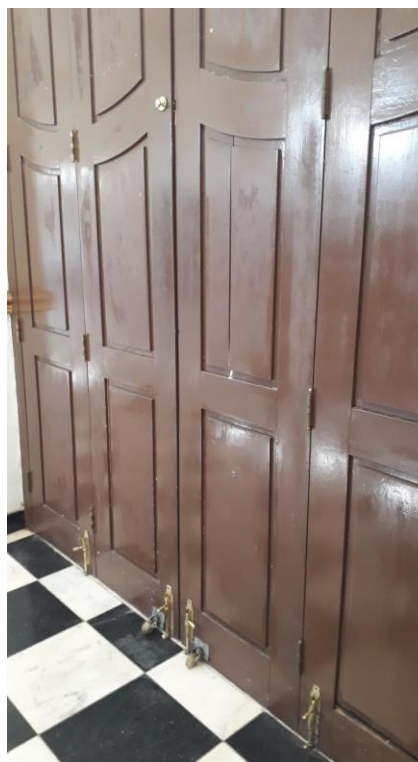
Imagem 1: Vista Interna Porta 1.

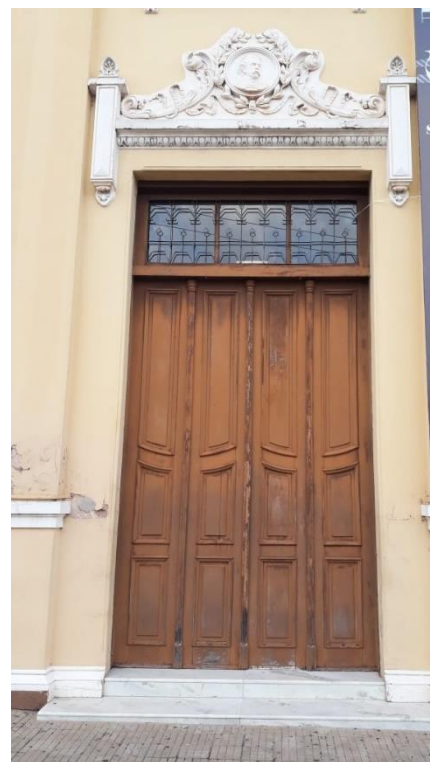
Imagem 3: Vista Externa da Porta 5.

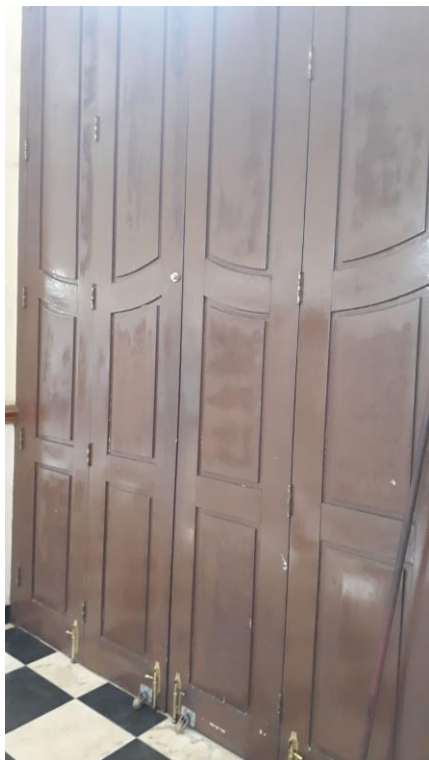
Imagem 4: Vista Interna da Porta 4.

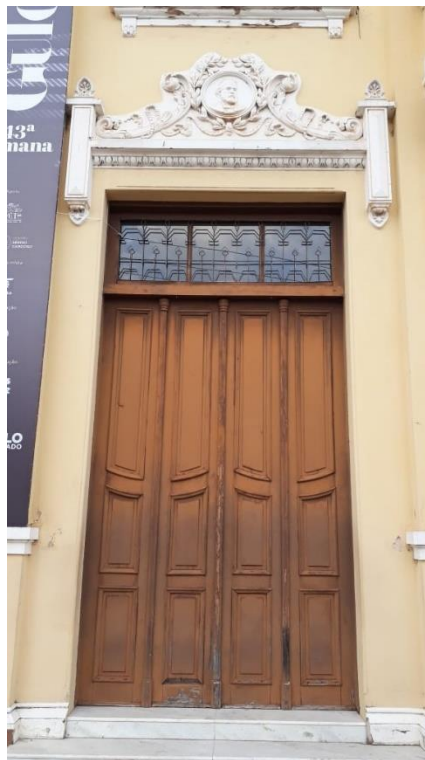
Imagem 5: Vista Externa da Porta 4.

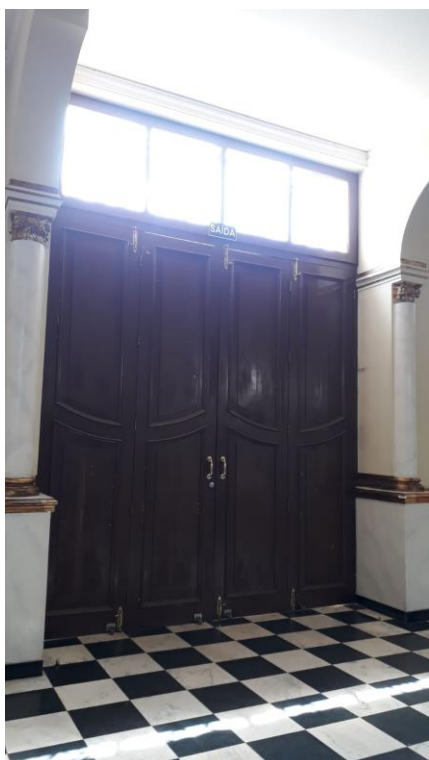
Imagem 6: Vista Interna da Porta 3.

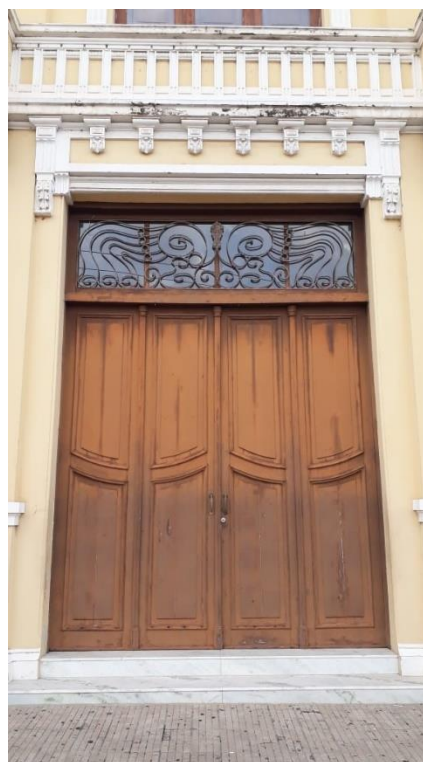
Imagem 9: Vista Externa Porta Central, Porta 3.

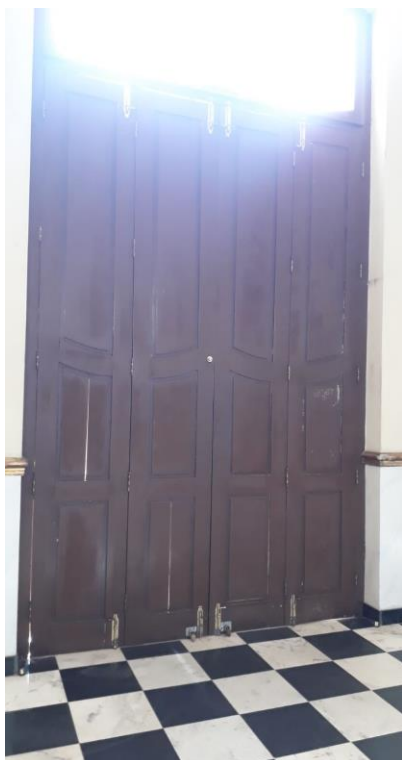
Imagem 10: Vista Interna da Porta 4.

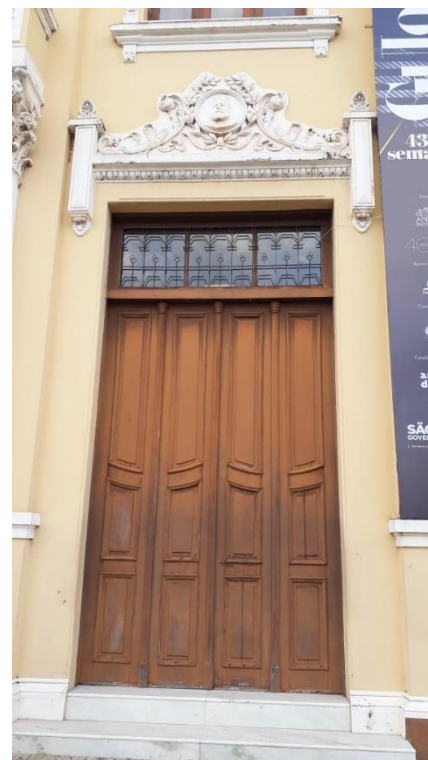
Imagem 12: Vista Externa Porta 4

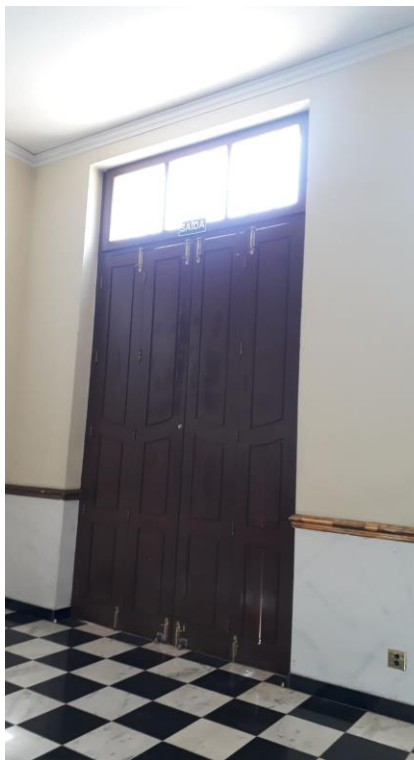
Imagem 13: Vista Interna da Porta 5.

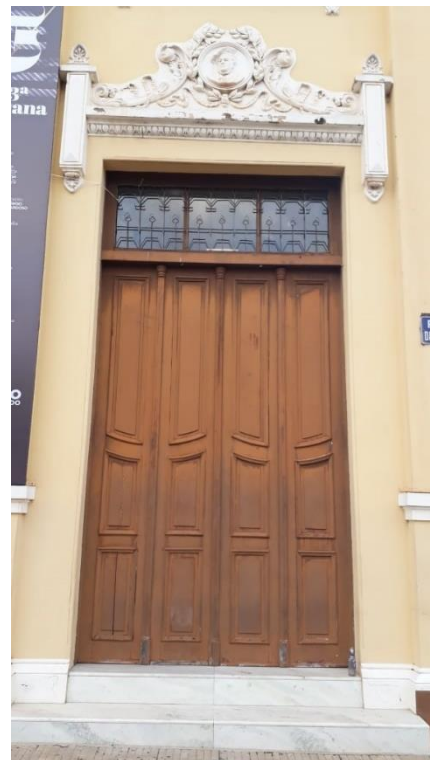
Imagem 15: Vista Externa da Porta 5.

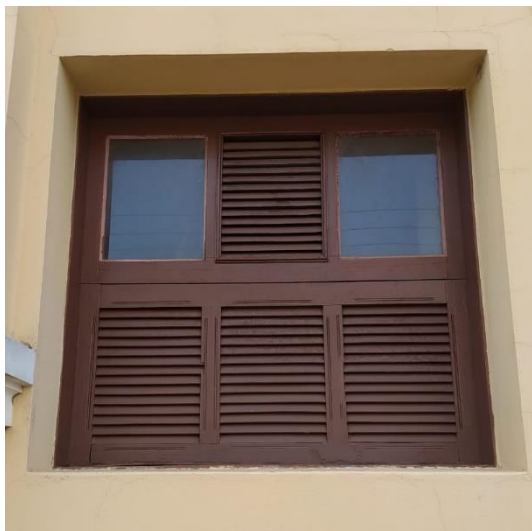
Imagem 16: Vista Externa da Janela 1

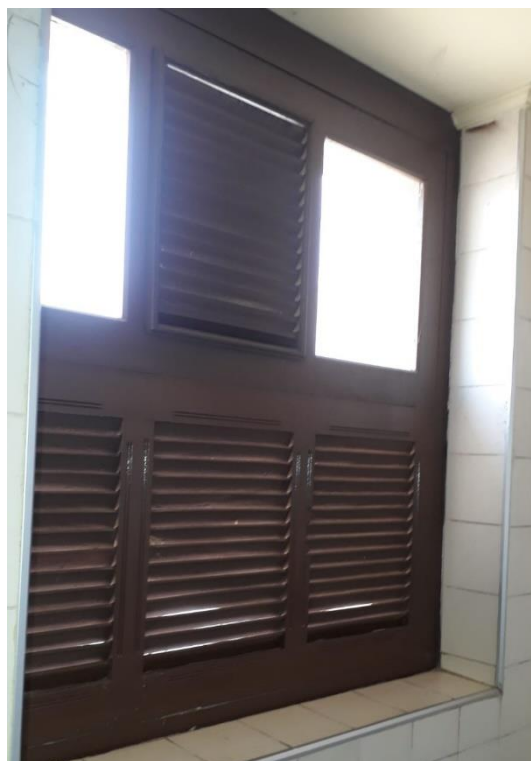
Imagem 18: Vista Interna da Janela 1

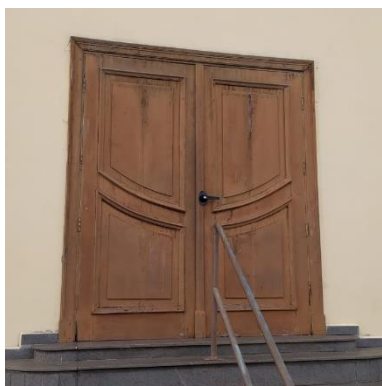
Imagem 19: Vista Externa da Porta 1 da lateral

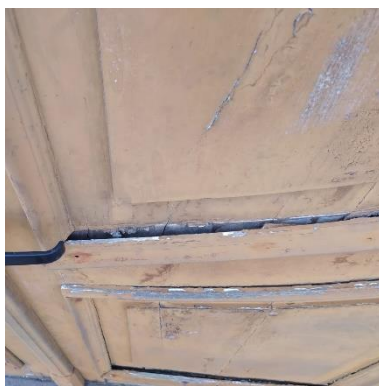
Imagem 20: Descolamento na Porta 1 na lateral

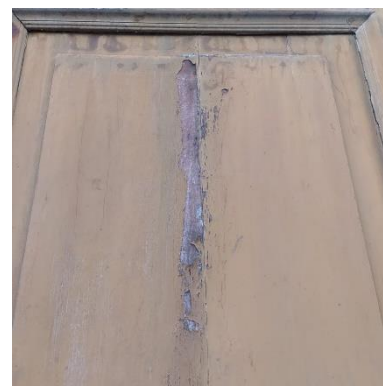
Imagem 21: Detalhe da pintura na Porta 1 na lateral

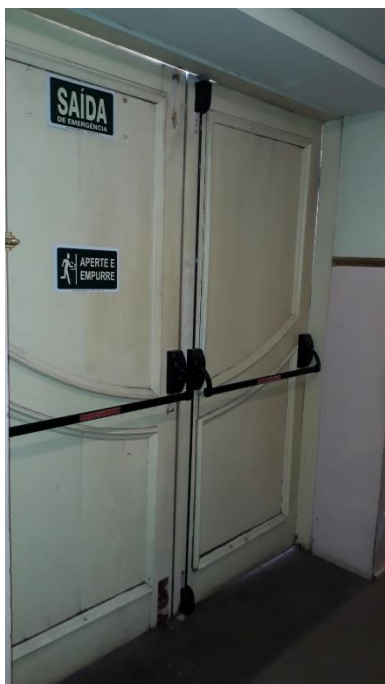
Imagem 22: Vista Interna da Porta 1 da lateral

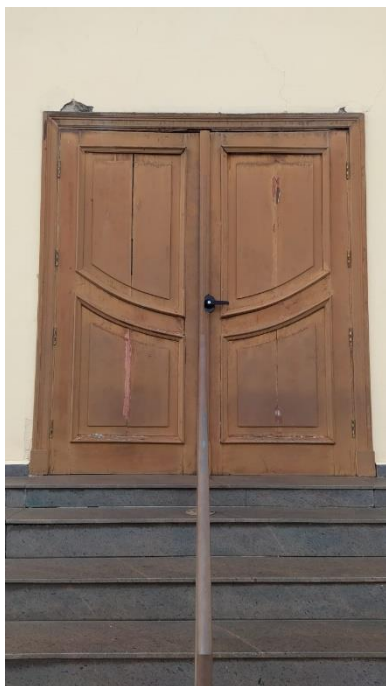
Imagem 28: Vista Externa da Porta lateral 2

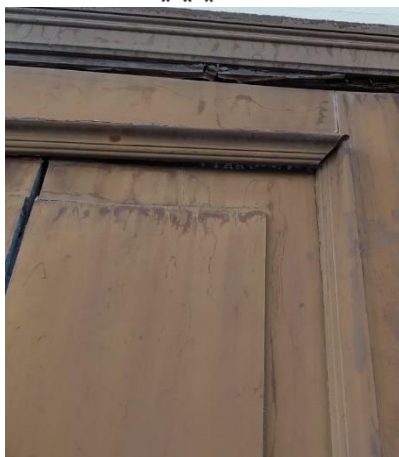
Imagem 29: Detalhes externos da conservação da Porta lateral 2

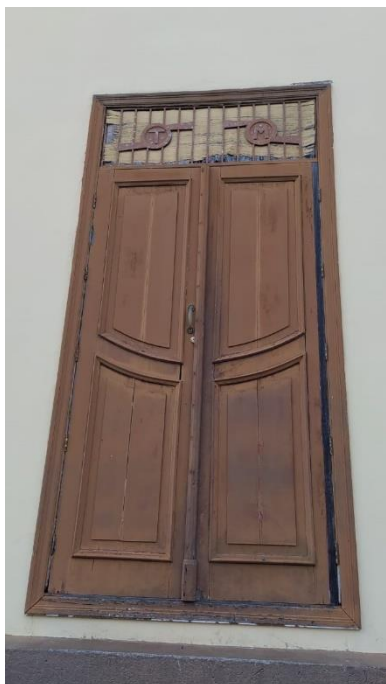
Imagem 31: Vista externa da Porta 3

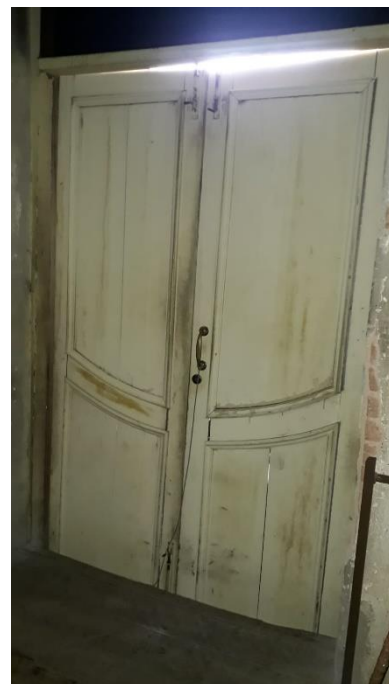
Imagem 33: Vista Interna da porta 3

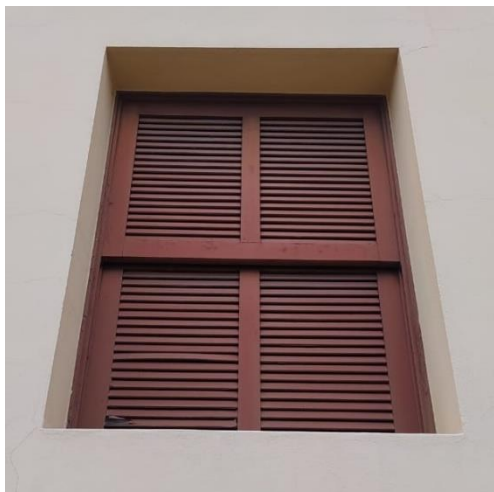
Imagem 34: Janela 2 – Vista Externa

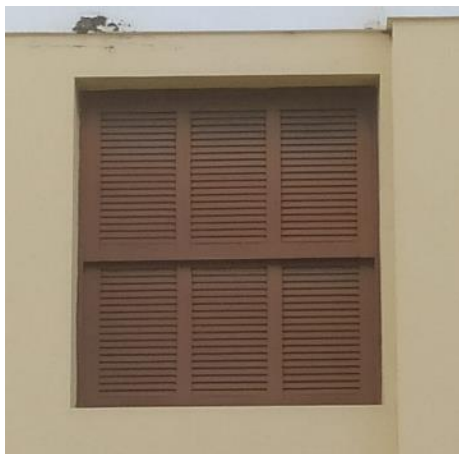
Imagem 38: Janela falsa 1º Piso

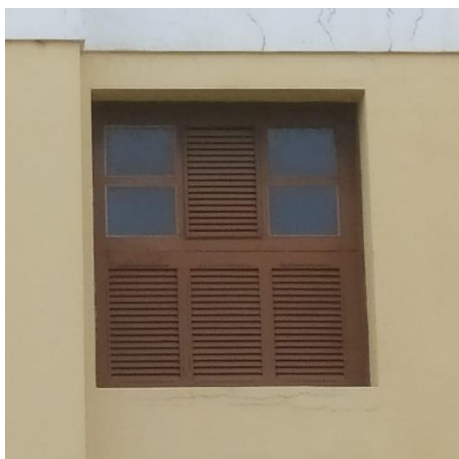
Imagem 39: Vista Externa Janela 2.

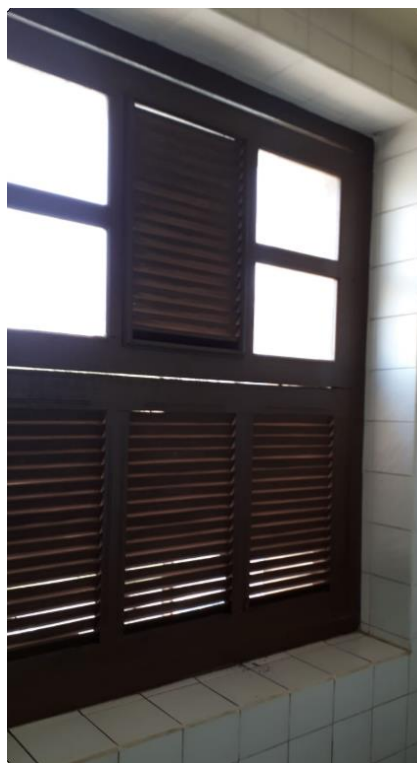
Imagem 41: Vista interna Janela 2.

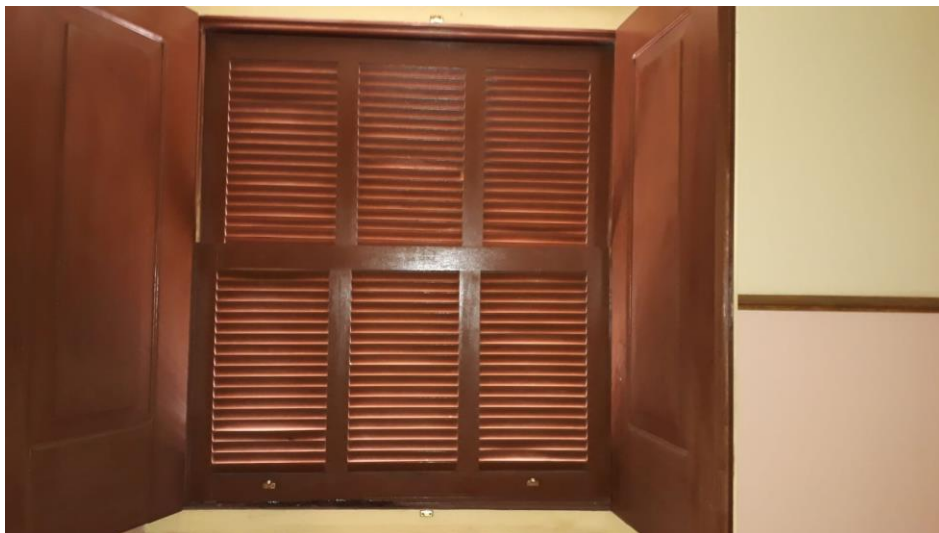
Imagem 42: Vista Interna da janela 3 no 1º piso aberta.

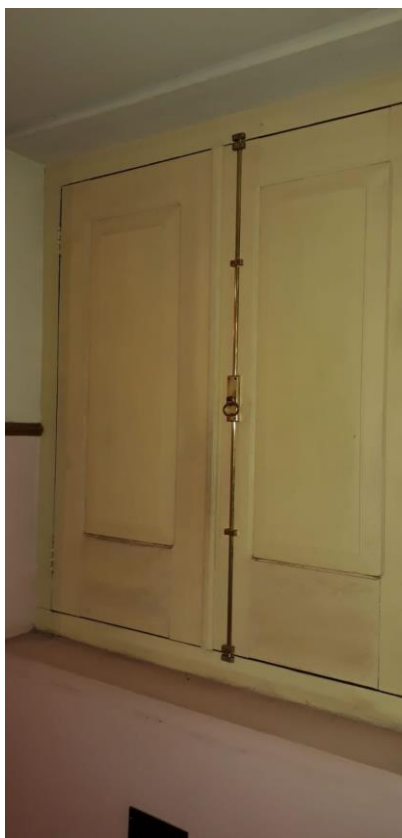
Imagem 43: Vista interna da janela 3 no 1º piso fechada.

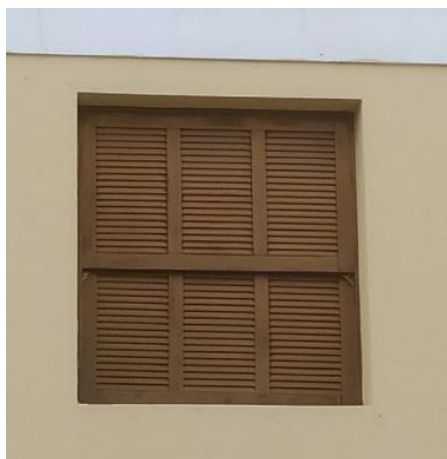
Imagem 44: Vista externa da janela 3 no 1º piso

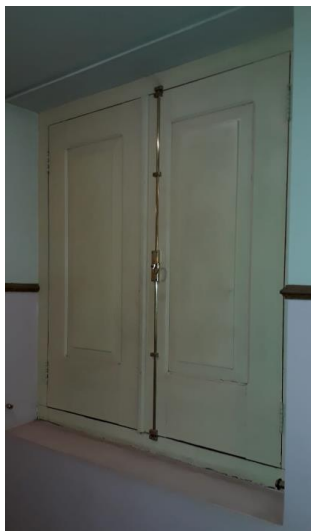
Imagem 46: Vista interna fechada da janela 4

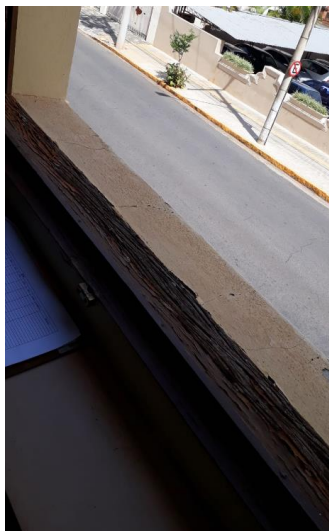
Imagem 47: Detalhe do desgaste da moldura.

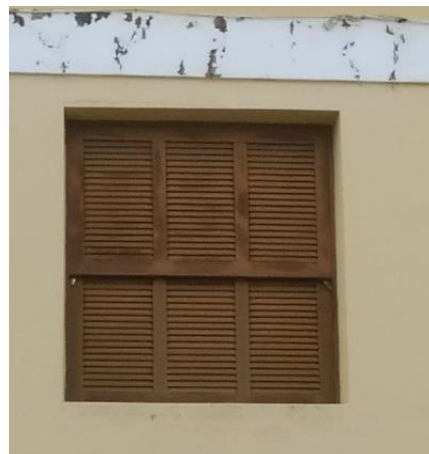
Imagem 48: Vista externa da janela 4 do 1º piso.

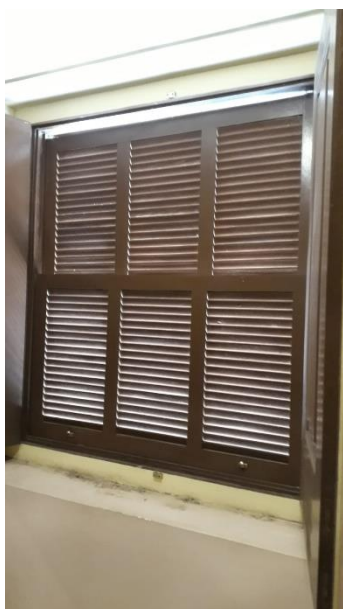
Imagem 49: Vista aberta interna da janela 5

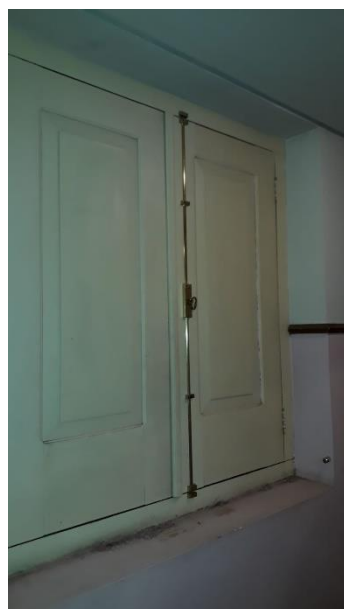
Imagem 50: Vista fechada interna da janela 5

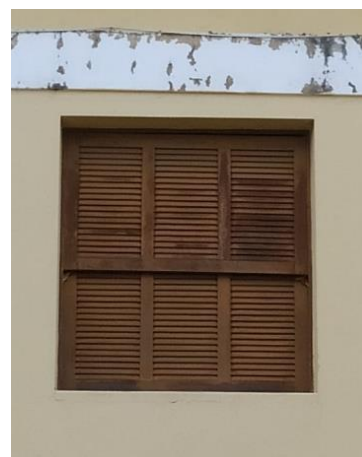
Imagem 51: Vista externa da janela 5

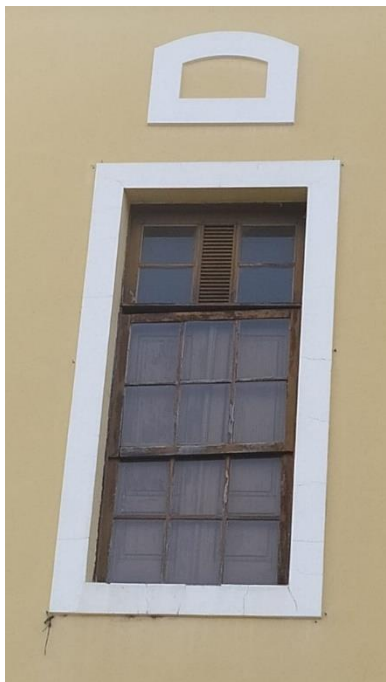
Imagem 62: Vista externa da Janela lateral 1 do hall de entrada do Cine Beloca

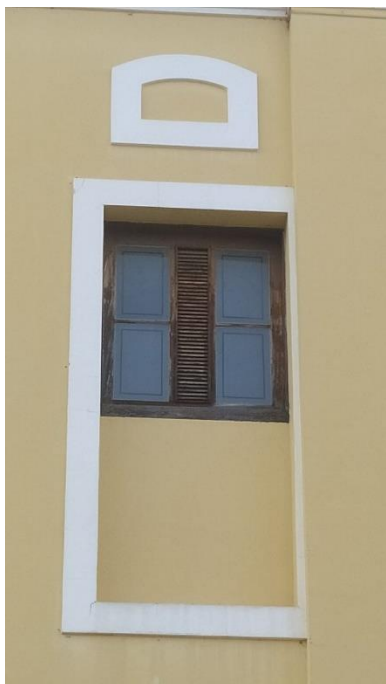
Imagem 64: Vista externa da janela 2 do WC Masc. do 2º Piso

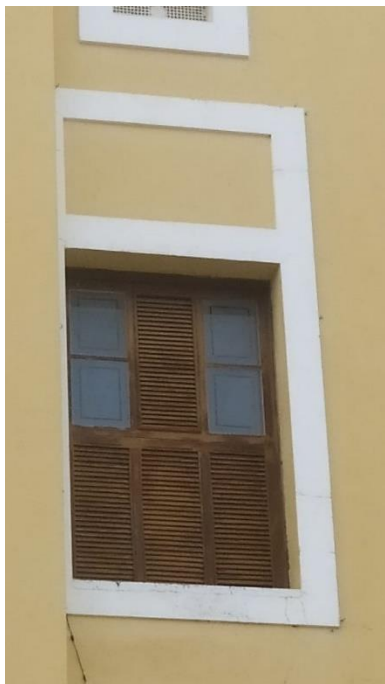
Imagem 66: Vista externa da janela do WC Fem. do 2º Piso

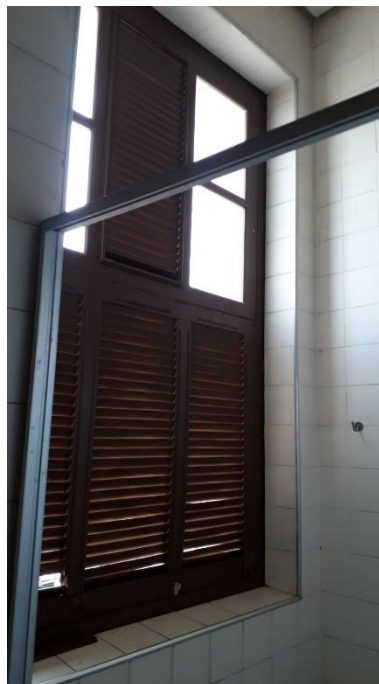
Imagem 67: Vista interna da janela do WC Fem. do 2º Piso

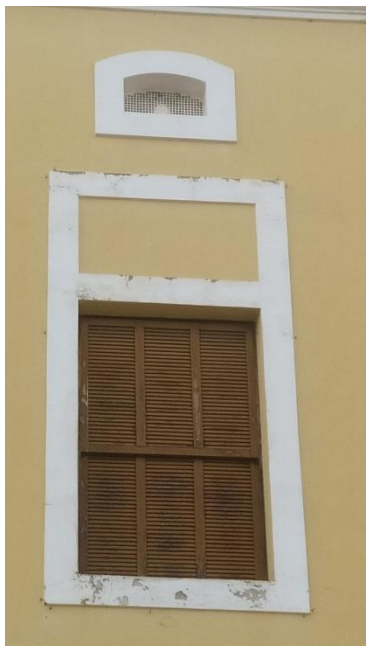
Imagem 69: Vista externa da janela 4 do 2º Piso

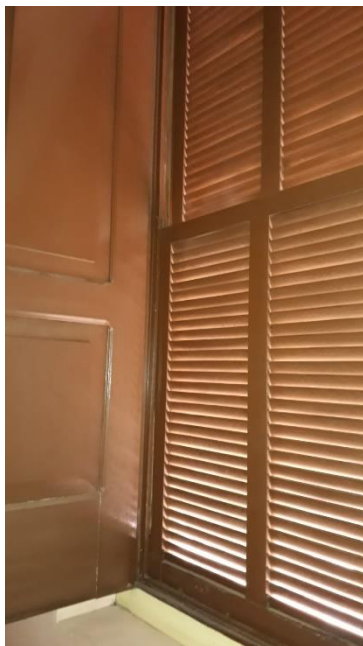
Imagem 70: Vista aberta interna da janela 4 do 2º Piso

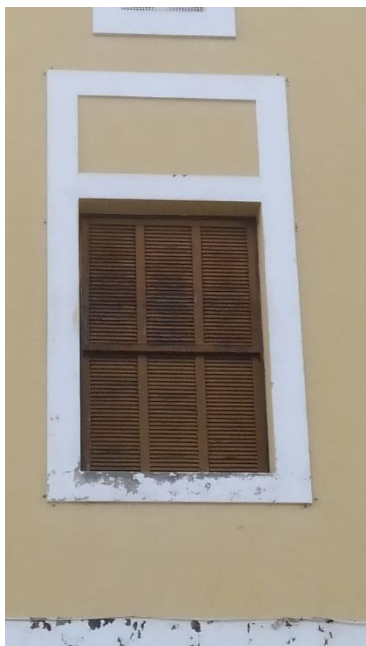
## ***Janela 5 – Fachada lateral – 2º Piso – Tipo J11 – Acesso aos camarotes 2º Piso***

Imagem 72: Vista externa da janela 5 do 2º Piso

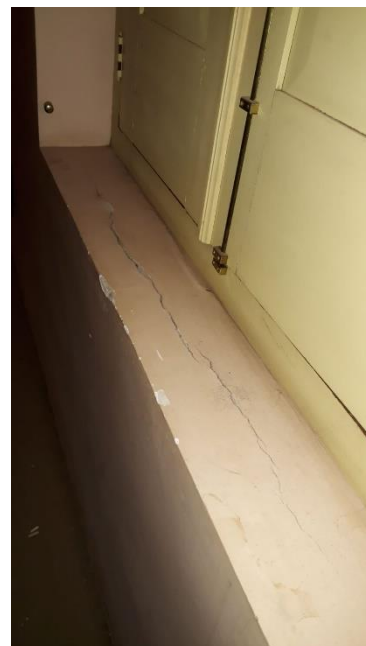
Imagem 74: Vista do peitoril da janela 5 do 2º Piso

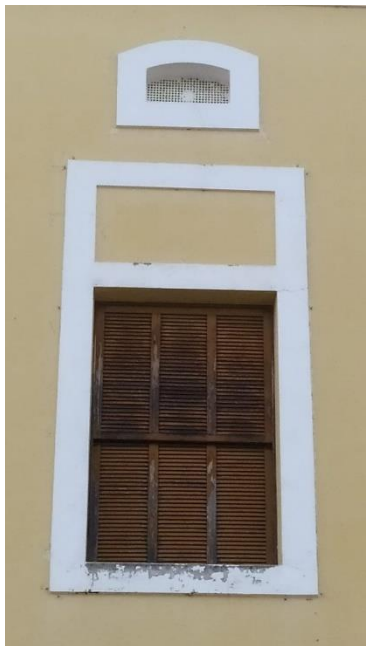
## ***Janela 6 – Fachada lateral – 2º Piso – Tipo J11 – Acesso aos camarotes 2º Piso***

Imagem 75: Vista externa da janela 6 do 2º Piso

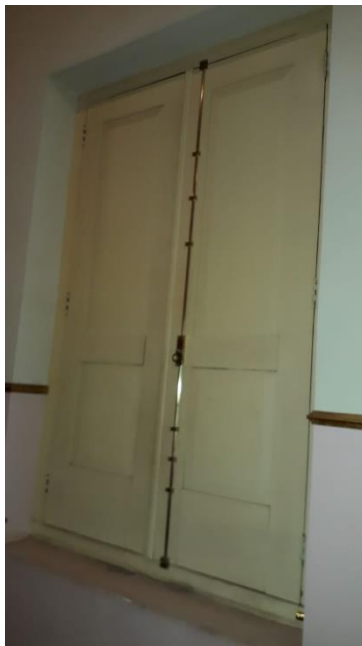
Imagem 76: Vista interna da janela 6 do 2º Piso

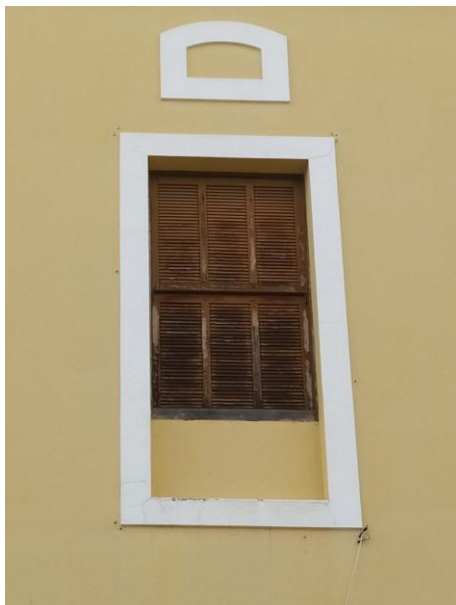
*Janela 7 – Fachada lateral – 2º Piso – Tipo J11 – Janela falsa*

Imagem 79: Vista externa da janela 7 do 2º Piso
