Obra: **Passarela Sete de Setembro –  
Franco da Rocha/SP**

Ass.: **Inspeção especial e projeto de  
recuperação de OAE.**

**Relatório I – Patologia.**

**INSPEÇÃO ESPECIAL DE OBRA DE ARTE ESPECIAL  
PASSARELA SETE DE SETEMBRO  
FRANCO DA ROCHA / SP**

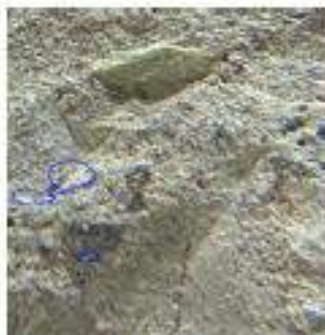
Figura 02 – amostra 01  
Lamina cortada do corpo de prova  
Profundidade de 5,0 cm.

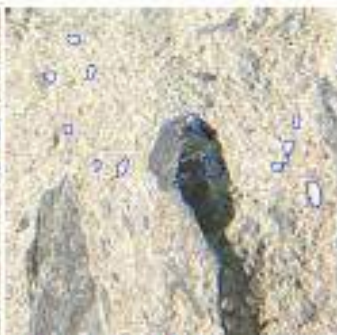
Figura 03 – amostra 02  
Lamina cortada do corpo de prova  
Profundidade de 5,0 cm.

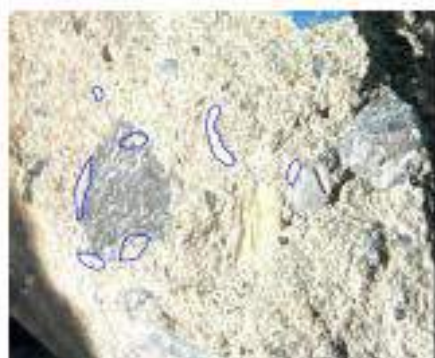
Foto 7: amostra 03 - pasta esbranquiçada na amostra e envolta do agregado, (imagem aumentada em 10X).

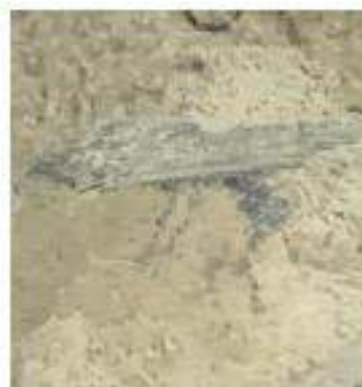
Foto 8: Imagem microscópica da amostra 01 (imagem aumentada em 20X).

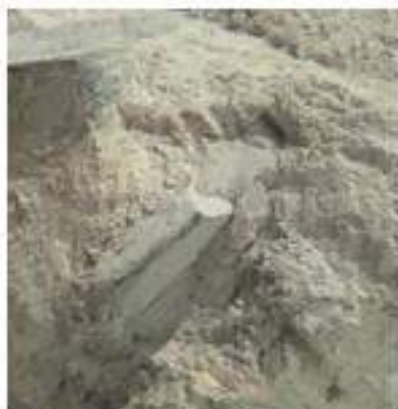
Foto 9: amostra 03 – reação nos poros da pasta de cimento (Imagem aumentada em 10x)

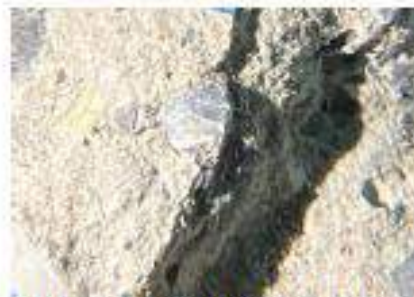
Foto 10: amostra 02- poros abertos no concreto na pasta de cimento e agregado miúdo (Imagem aumentada em 20x)

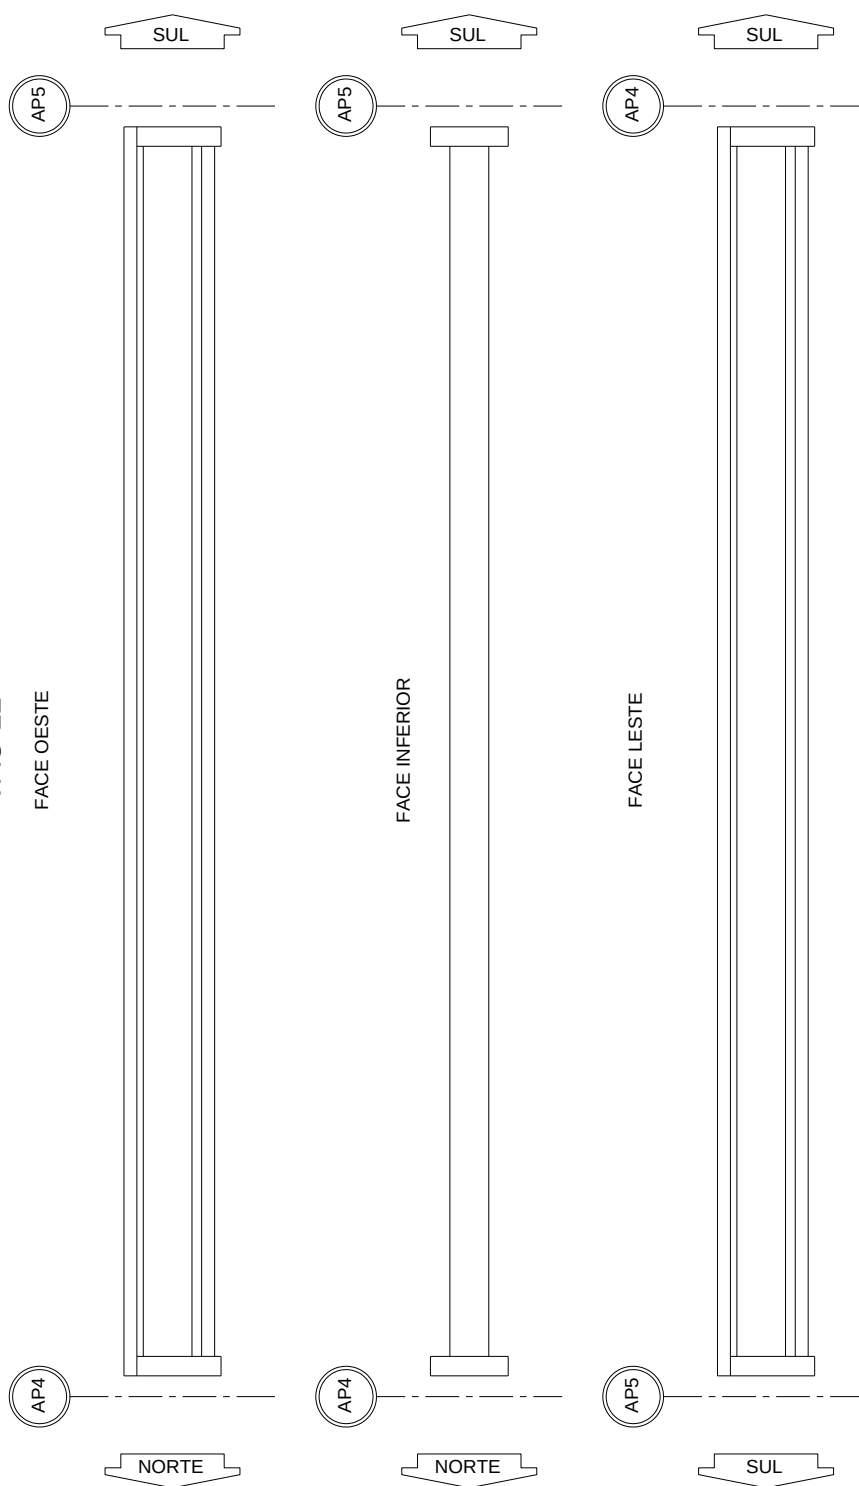
VIGA LONGARINA DE TRAVESSIA - VLT (ALMA)

NOTA: PEÇA SEM ANOMALIA

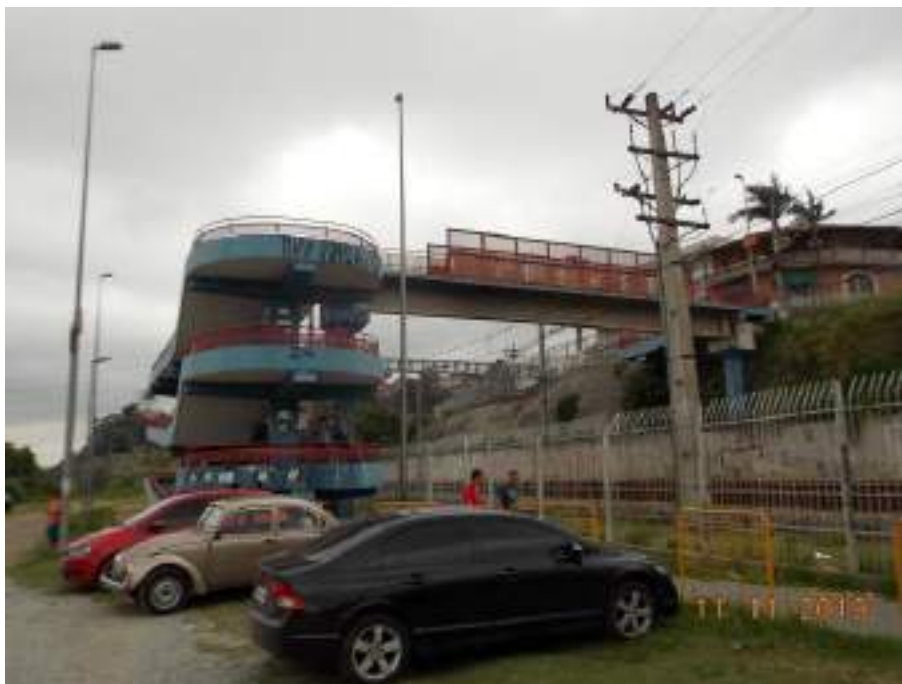
**FOTO 001**

Passarela Sete de Setembro - Franco da Rocha/SP.  
Vista frontal da passarela.

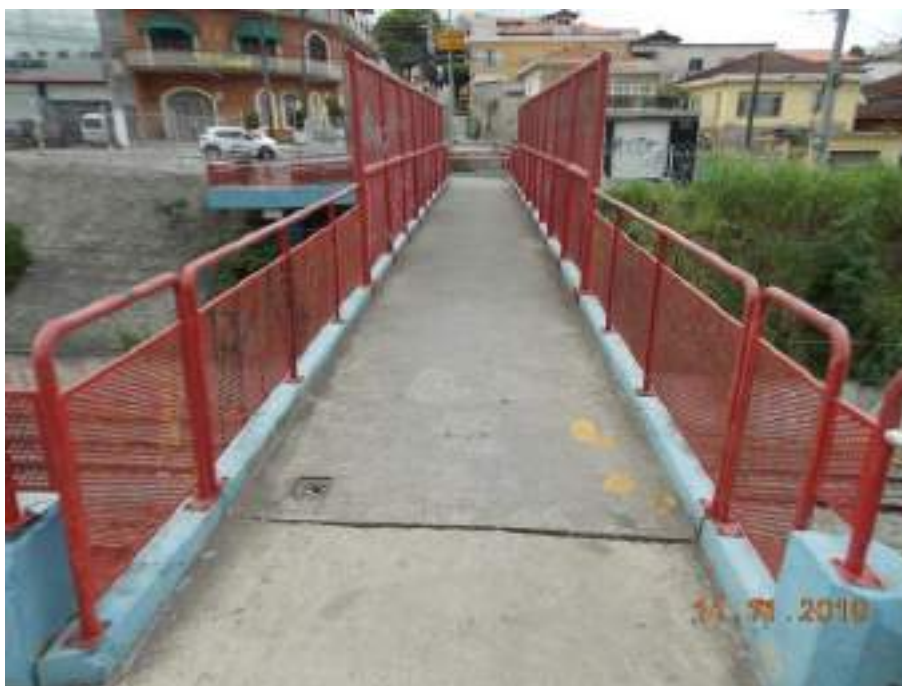
**FOTO 002**

Passarela Sete de Setembro - Franco da Rocha/SP.  
Vista superior da travessia.

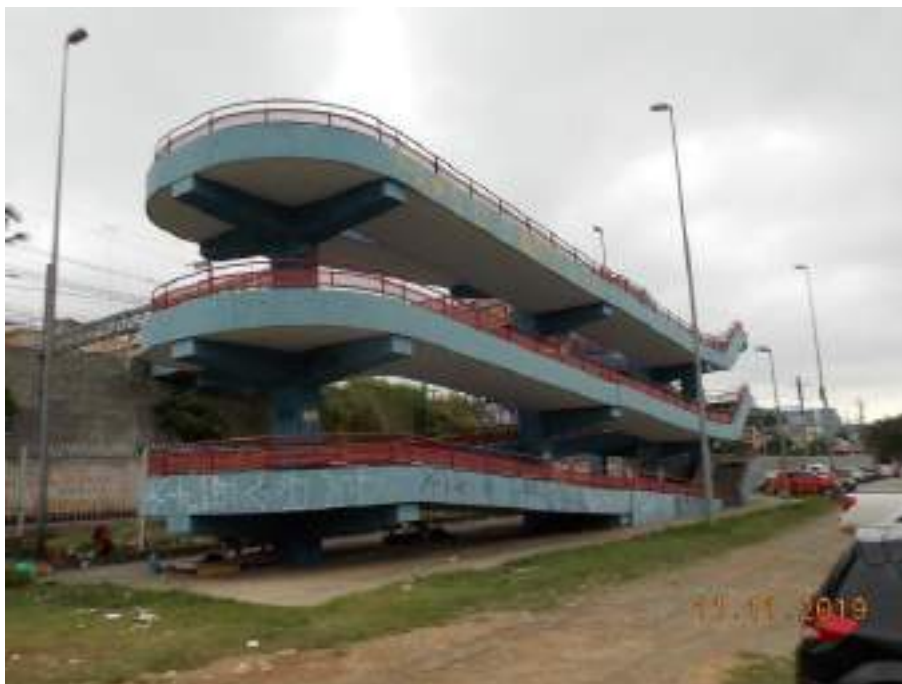
**FOTO 003**

Passarela Sete de Setembro - Franco da Rocha/SP.  
Vista da rampa do acesso Norte. Nota-se postes de iluminação e sinais de moradia sob o acesso em rampa.

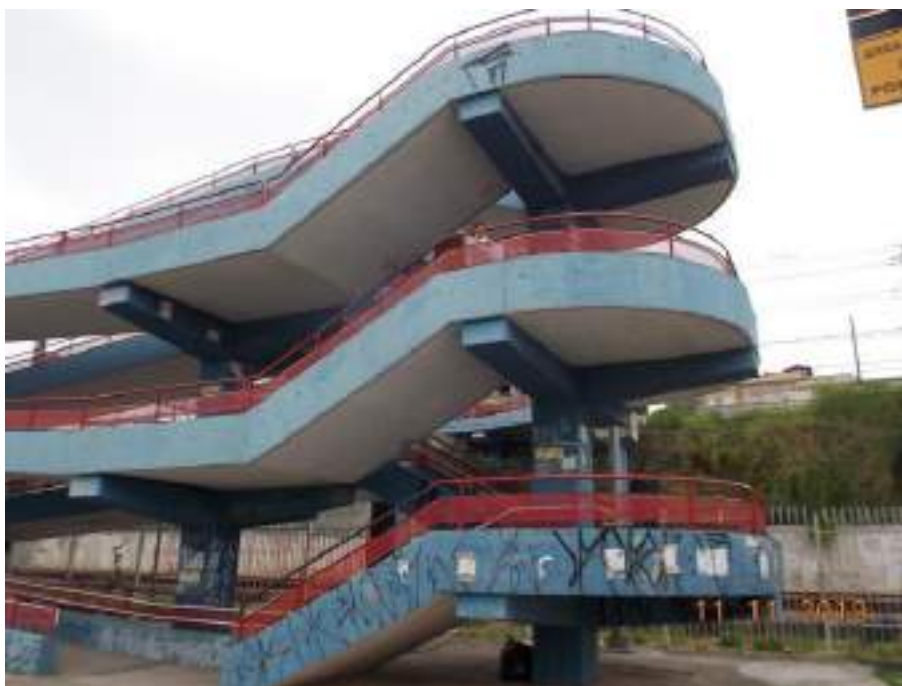
**FOTO 004**

Passarela Sete de Setembro - Franco da Rocha/SP.  
Vista da escada do acesso Norte.

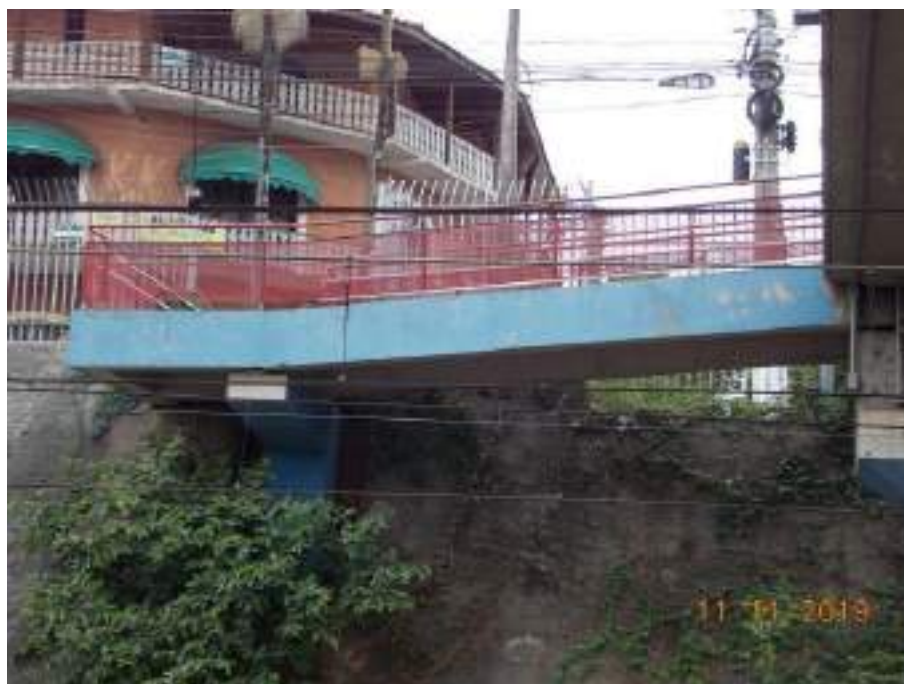
**FOTO 005**

Passarela Sete de Setembro - Franco da Rocha/SP.  
Vista da rampa do acesso Sul.

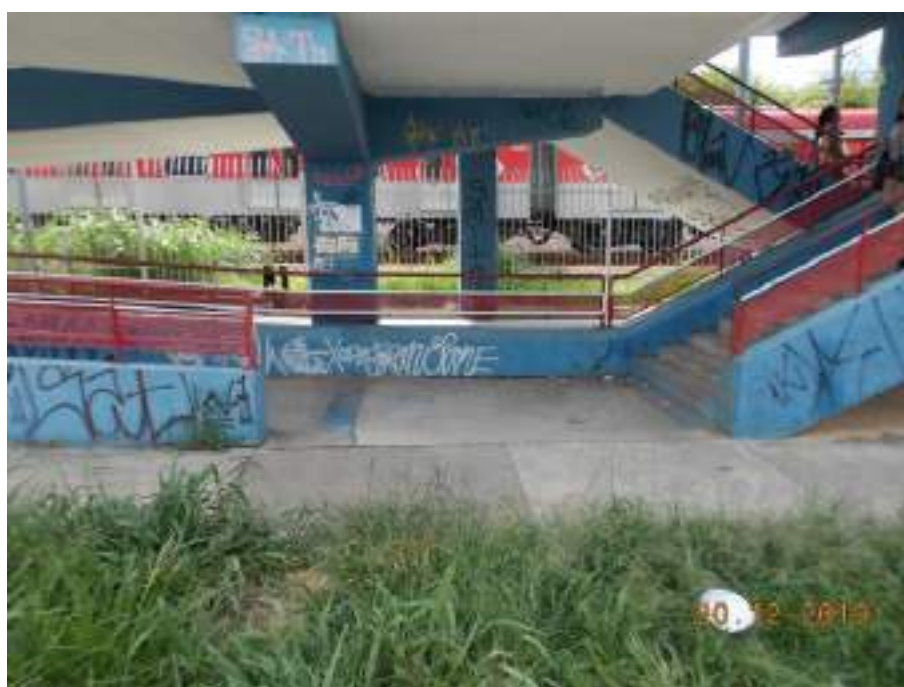
**FOTO 006**

Passarela Sete de Setembro - Franco da Rocha/SP.  
Vista do acesso Norte (ENC1) – rampa e escada.

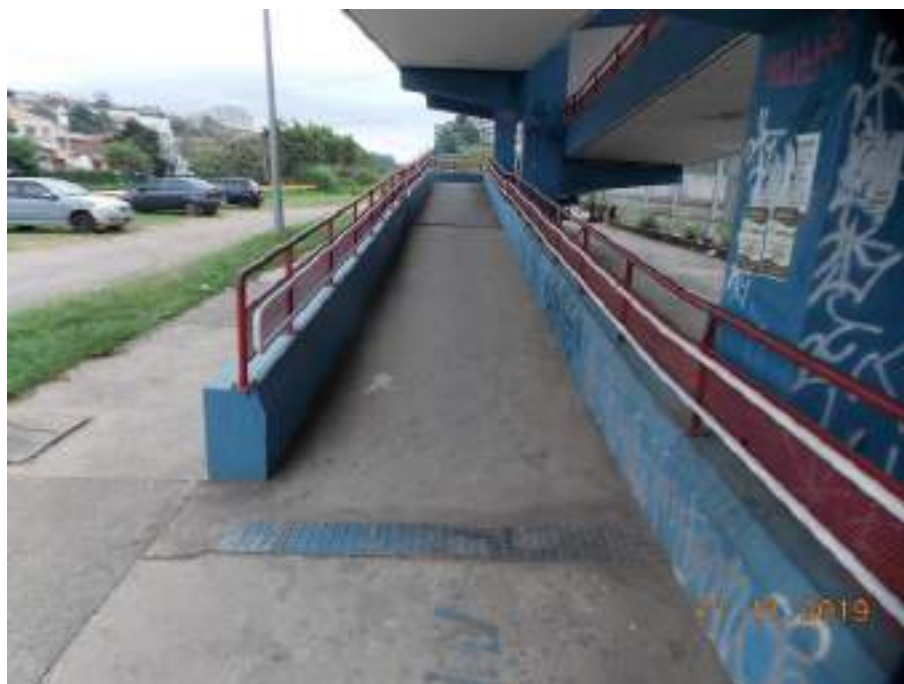
**FOTO 007**

Passarela Sete de Setembro - Franco da Rocha/SP.  
Vista do acesso Note (ENC1) - rampa. Nota-se sinalização com piso tátil junto ao acesso.

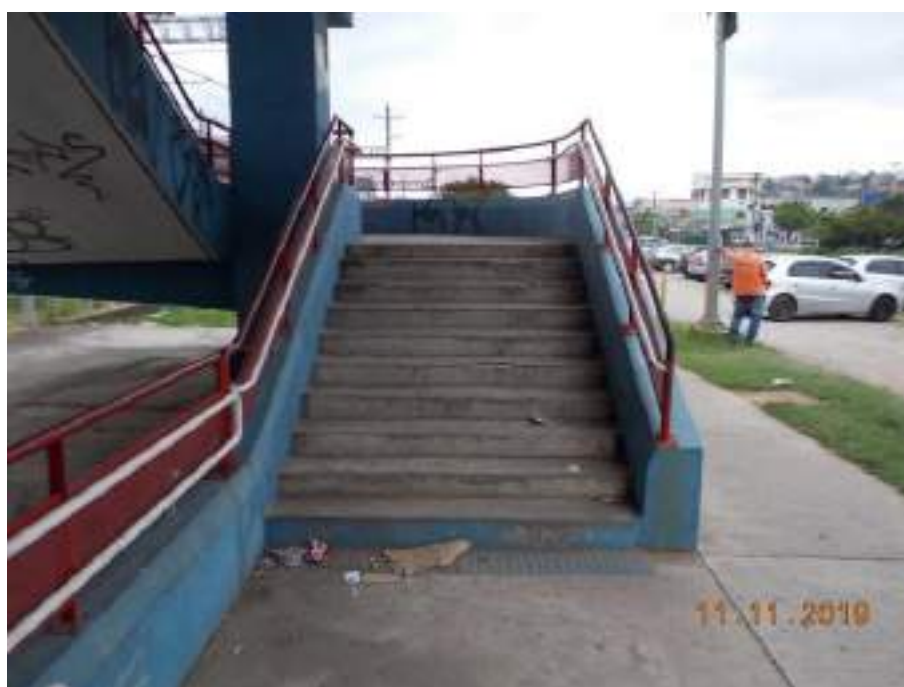
**FOTO 008**

Passarela Sete de Setembro - Franco da Rocha/SP.  
Vista do acesso Note (ENC1) - escada. Nota-se sinalização com piso tátil junto ao acesso.

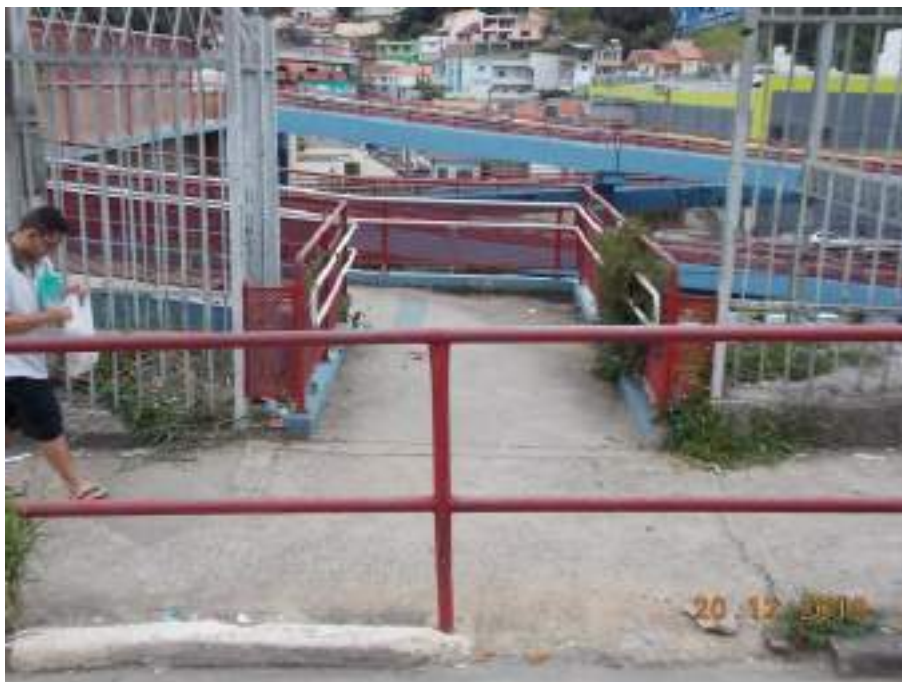
**FOTO 009**

Passarela Sete de Setembro - Franco da Rocha/SP.  
Vista do acesso Sul (ENC2). Nota-se guarda-corpos no passeio.

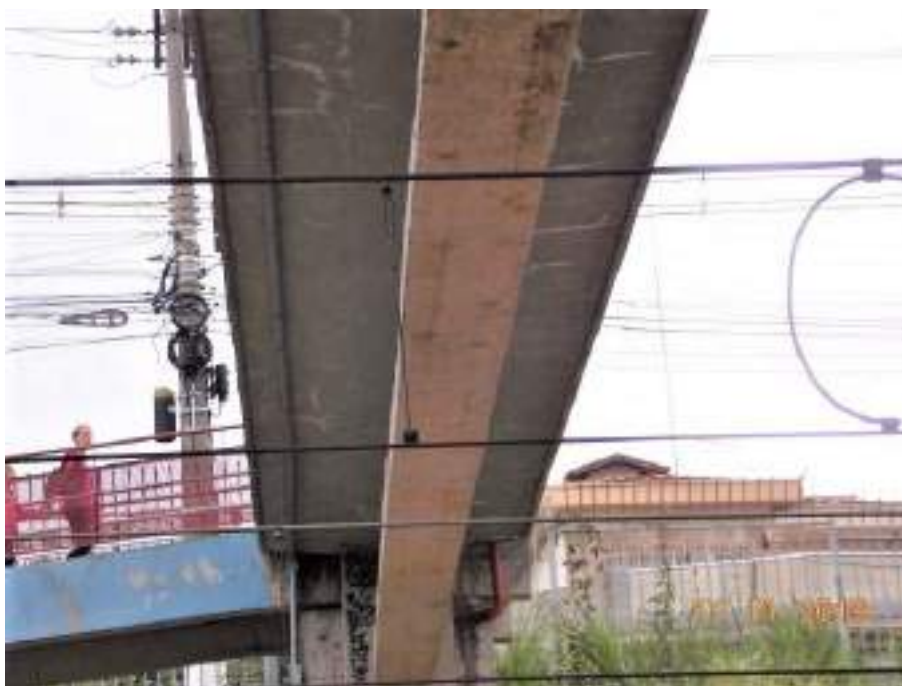
**FOTO 010**

Passarela Sete de Setembro - Franco da Rocha/SP.  
Vista inferior na travessia, vão 12. Nota-se pingadeiras (frisos) junto às bordas laterais da mesa e eletroduto fixado sob a aba no lado Leste da mesa.

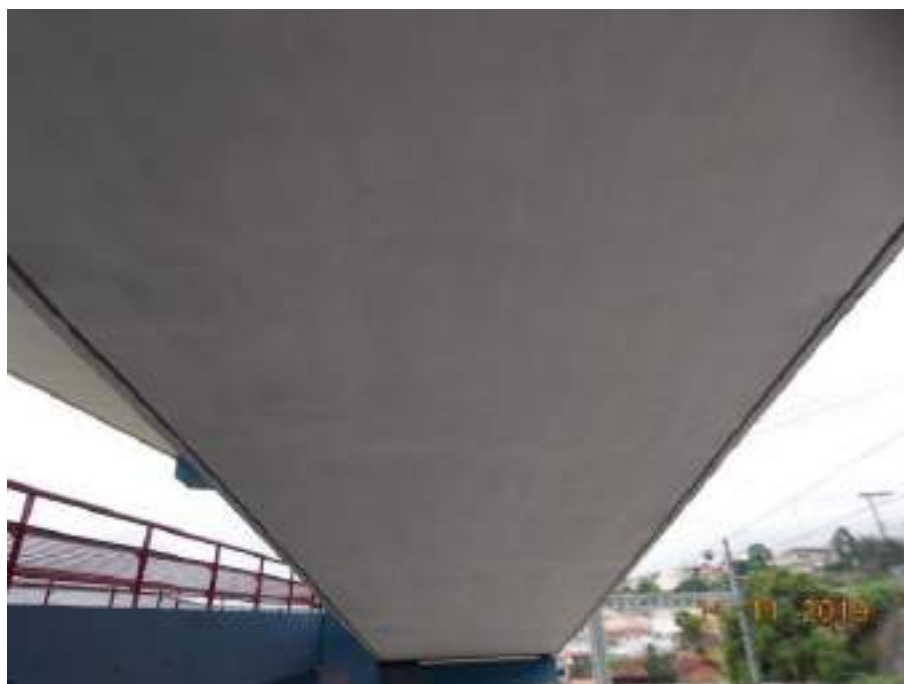
**FOTO 011**

Vista inferior na rampa do acesso Norte, vão 06. Nota-se pingadeiras (frisos) junto às bordas laterais da laje.

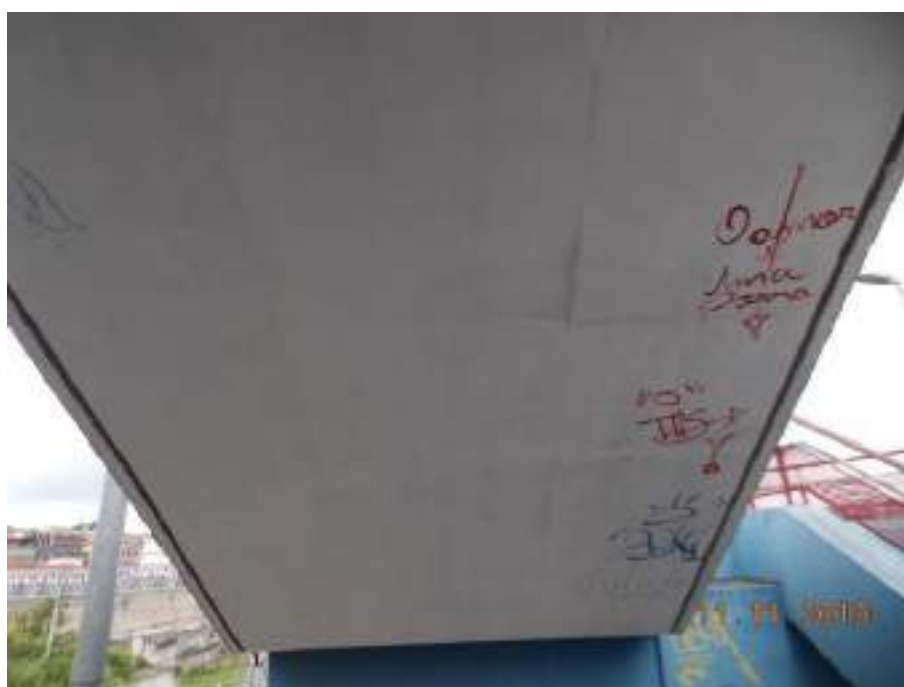
**FOTO 012**

Vista inferior na escada do acesso Norte, vão 6A. Nota-se pingadeiras (frisos) junto às bordas laterais da laje.

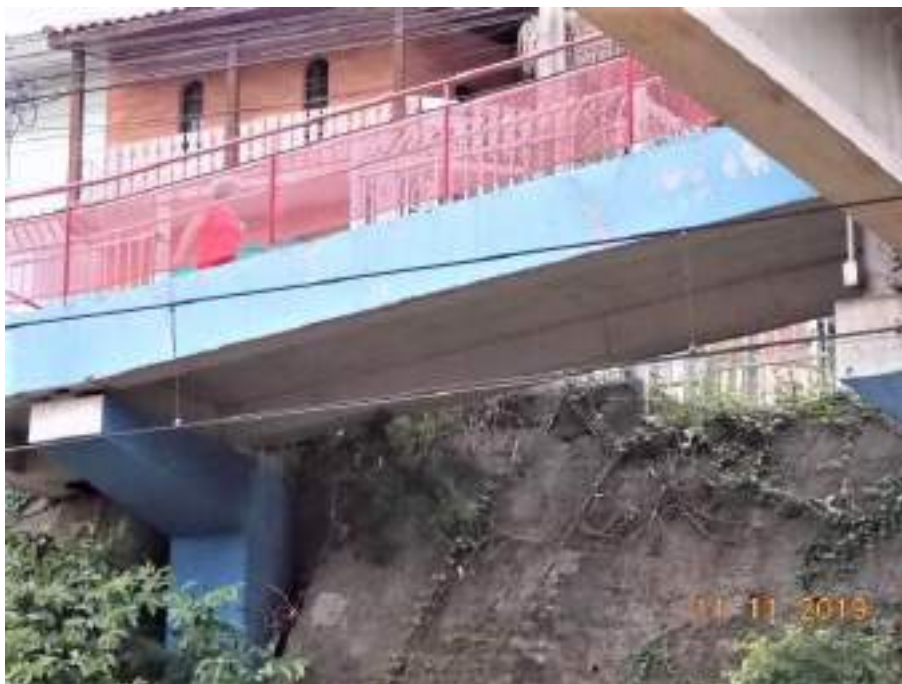
**FOTO 013**

Passarela Sete de Setembro - Franco da Rocha/SP.  
Vista inferior na rampa do acesso Sul, vão 13.

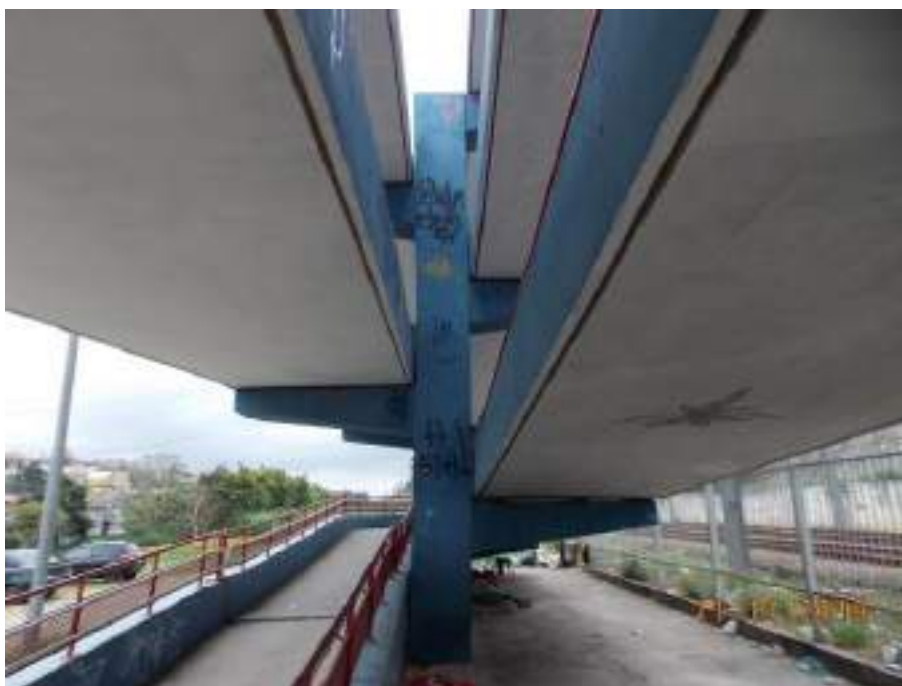
**FOTO 014**

Passarela Sete de Setembro - Franco da Rocha/SP.  
Vista da linha de apoio AP1.

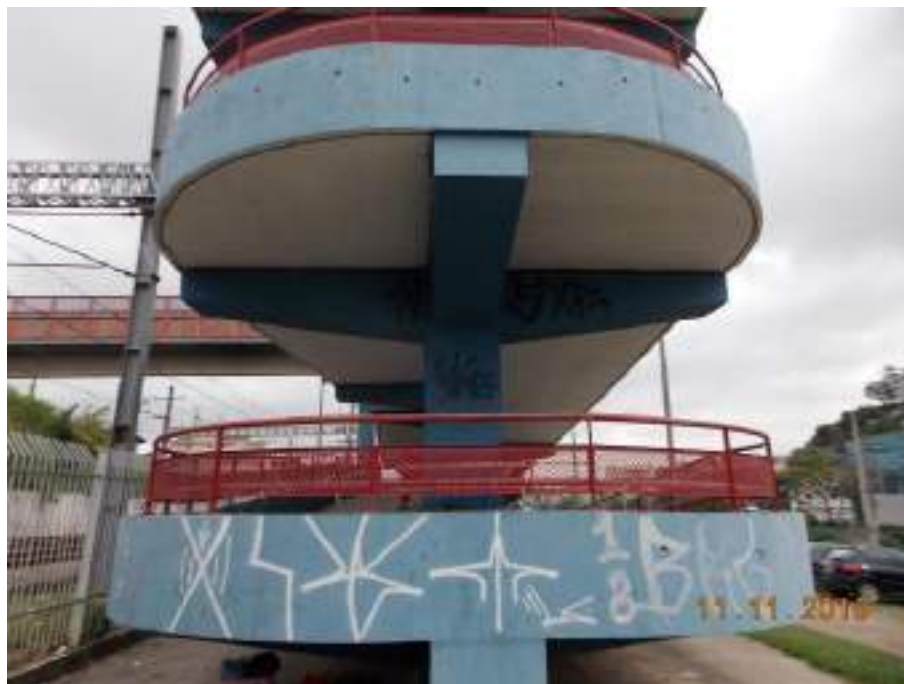
**FOTO 015**

Passarela Sete de Setembro - Franco da Rocha/SP.  
Vista da linha de apoio AP2.

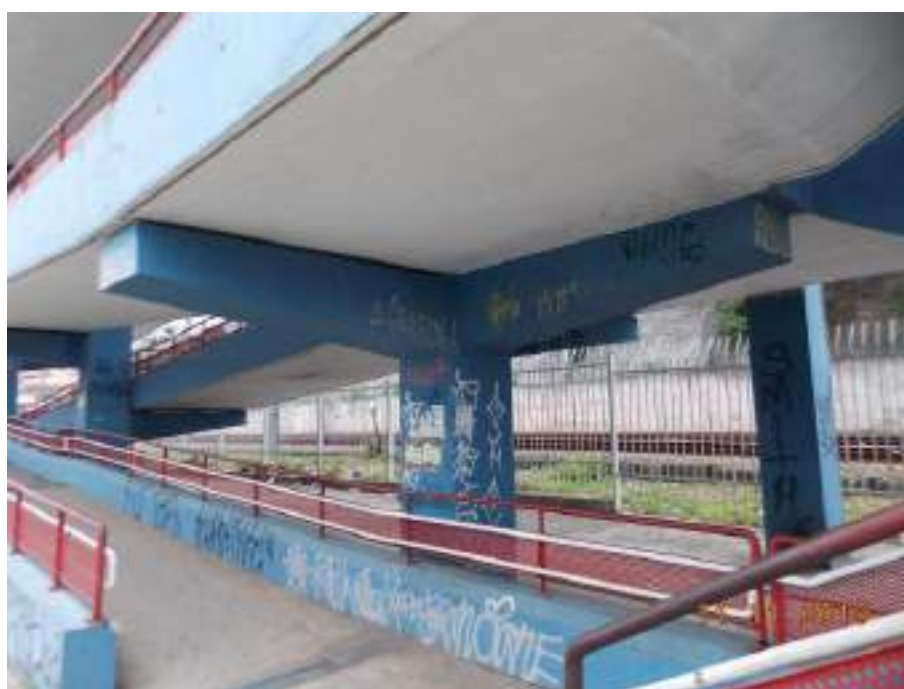
**FOTO 016**

Passarela Sete de Setembro - Franco da Rocha/SP.  
Vista da linha de apoio AP3.

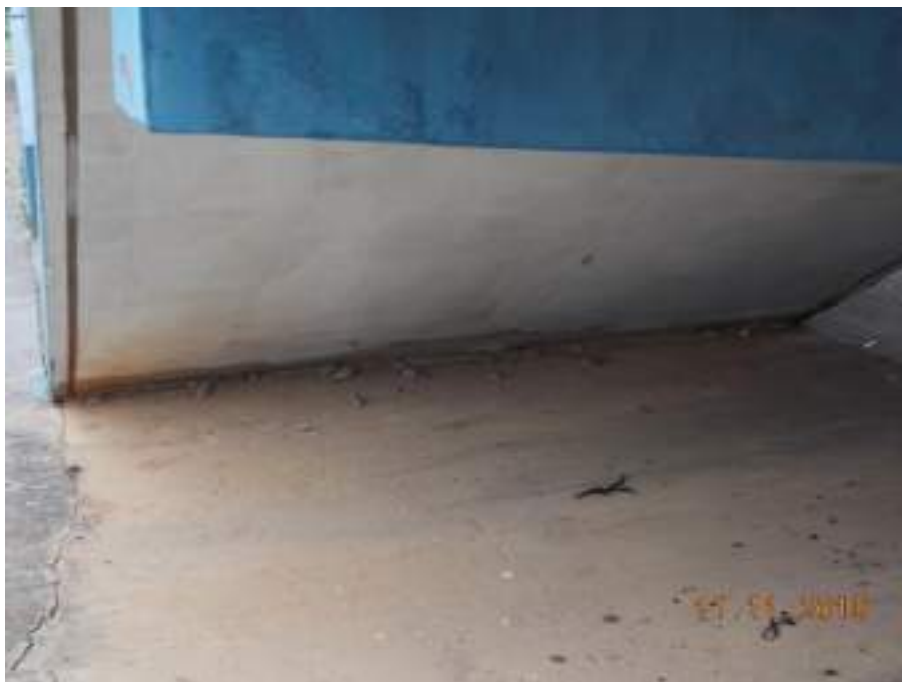
**FOTO 017**

Passarela Sete de Setembro - Franco da Rocha/SP.  
Vista da região da linha de apoio AP1A.

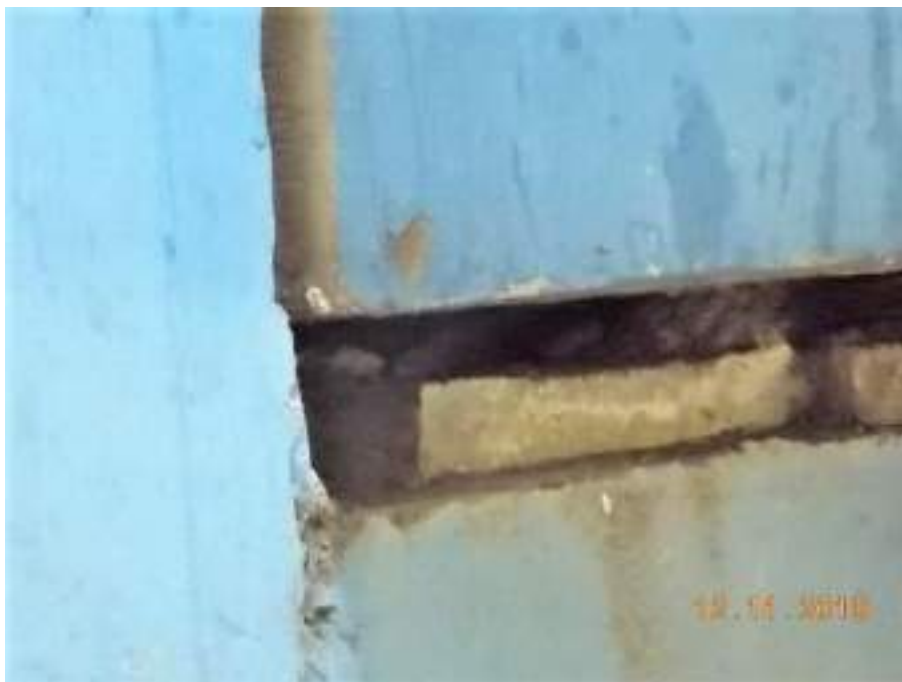
**FOTO 022**

Passarela Sete de Setembro - Franco da Rocha/SP.  
Vista do aparelho de apoio em neoprene sobre a viga travessa TR1, apoio AP1, lado Norte.

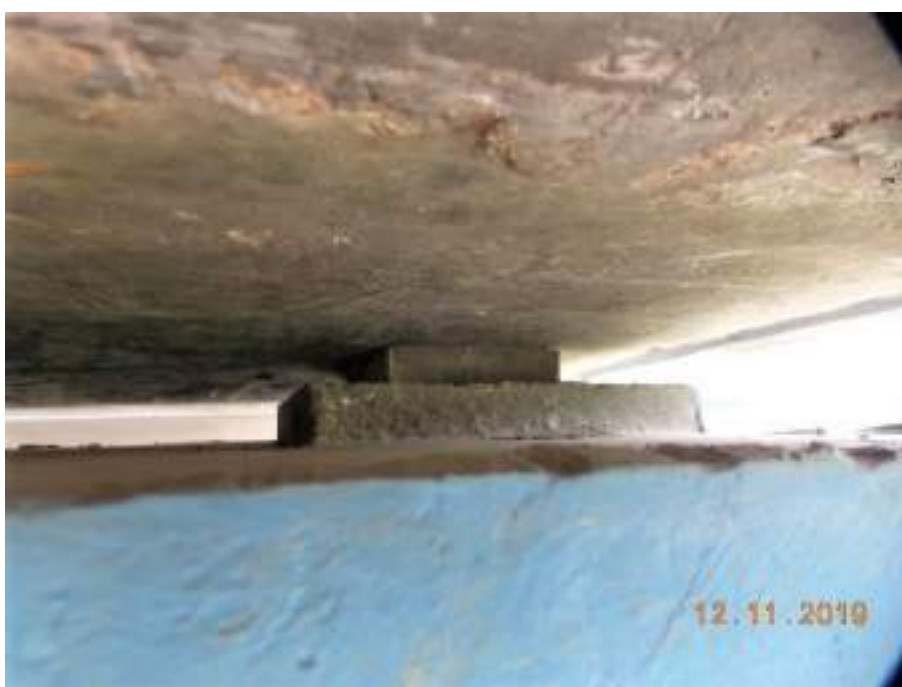
**FOTO 023**

Passarela Sete de Setembro - Franco da Rocha/SP.  
Vista do aparelho de apoio em neoprene sobre a viga travessa TR1, apoio AP1, lado Sul.

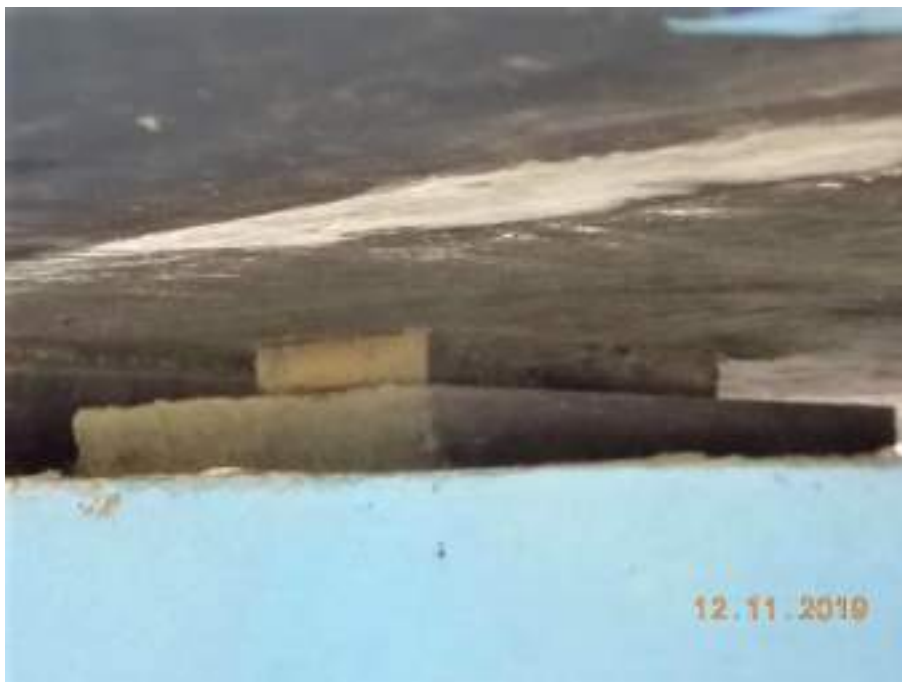
**FOTO 024**

Passarela Sete de Setembro - Franco da Rocha/SP.  
Vista do aparelho de apoio em neoprene sobre a viga travessa TR2, apoio AP2, lado Norte.

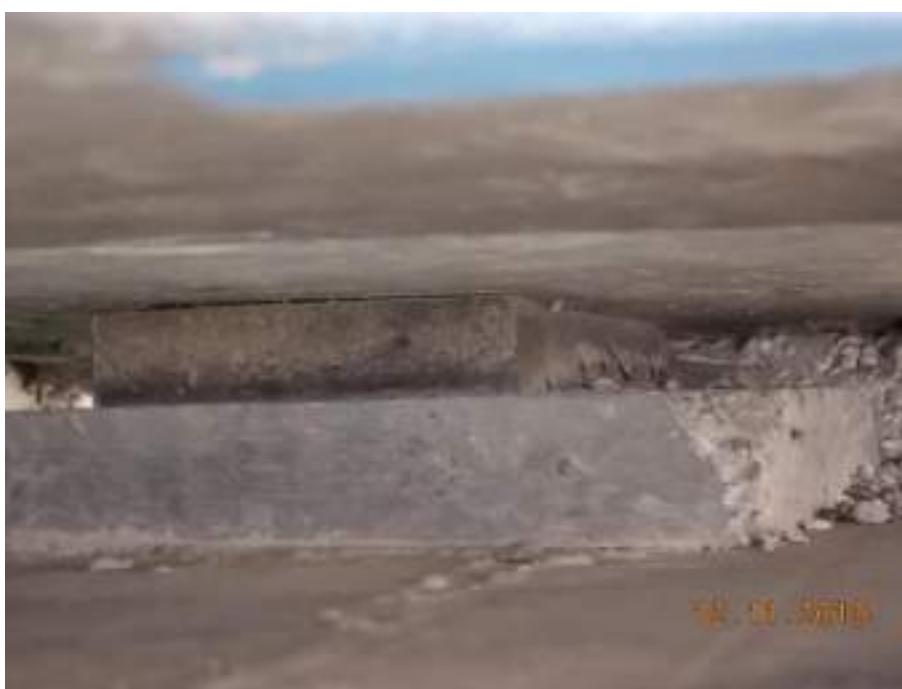
**FOTO 025**

Vista do aparelho de apoio em neoprene sobre a viga travessa TR2, apoio AP2, lado Sul.

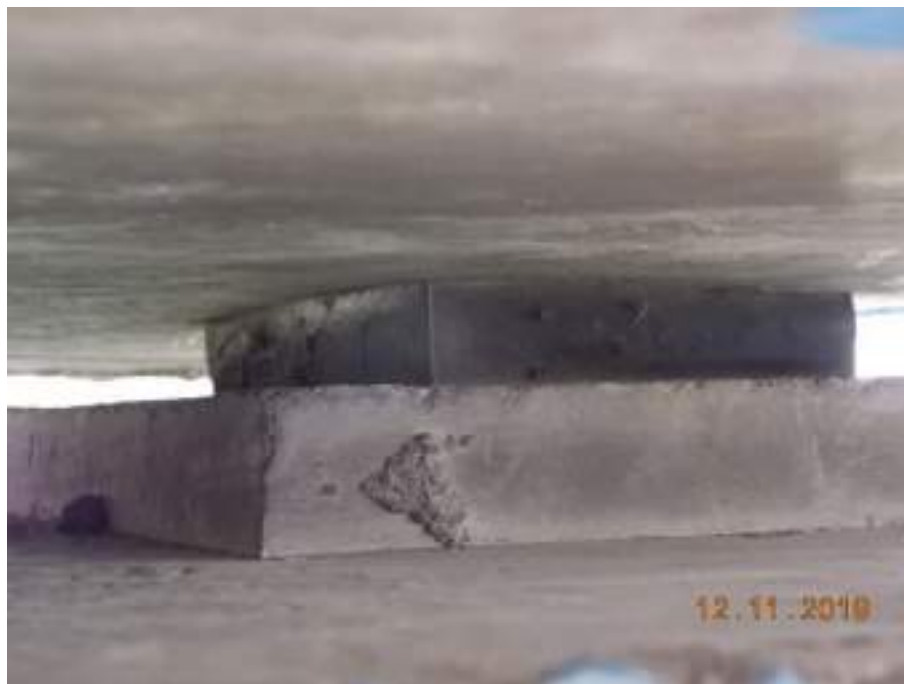
**FOTO 026**

- Aparelho de apoio em neoprene com pequenos rasgos, posicionado sobre a viga travessa TR4, apoio AP2, lado Norte (foto 026).
- Aparelho de apoio em neoprene com deformação vertical, posicionado sobre a viga travessa TR13, apoio AP1, lado Norte, sob o vão 6. (foto 044).

Vista do aparelho de apoio em neoprene sobre a viga travessa TR4, apoio AP2, lado Norte.

Nota-se pequenos rasgos na face lateral.

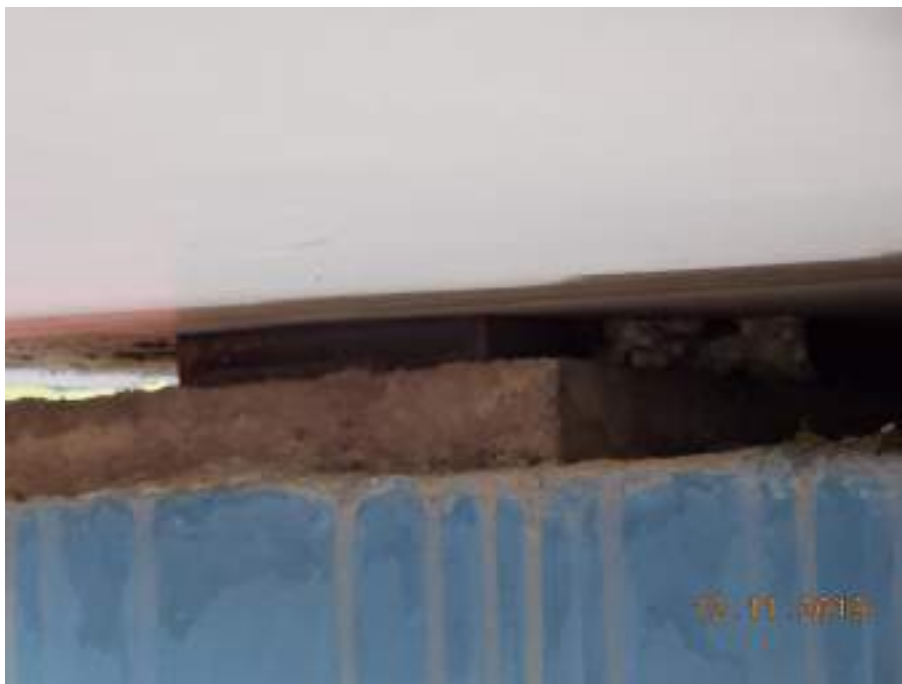
**FOTO 044**

Passarela Sete de Setembro - Franco da Rocha/SP.  
Vista do aparelho de apoio em neoprene sobre a viga travessa TR13, apoio AP1, lado Norte,  
sob o vão 6. Nota-se aparelho de apoio com deformação vertical.

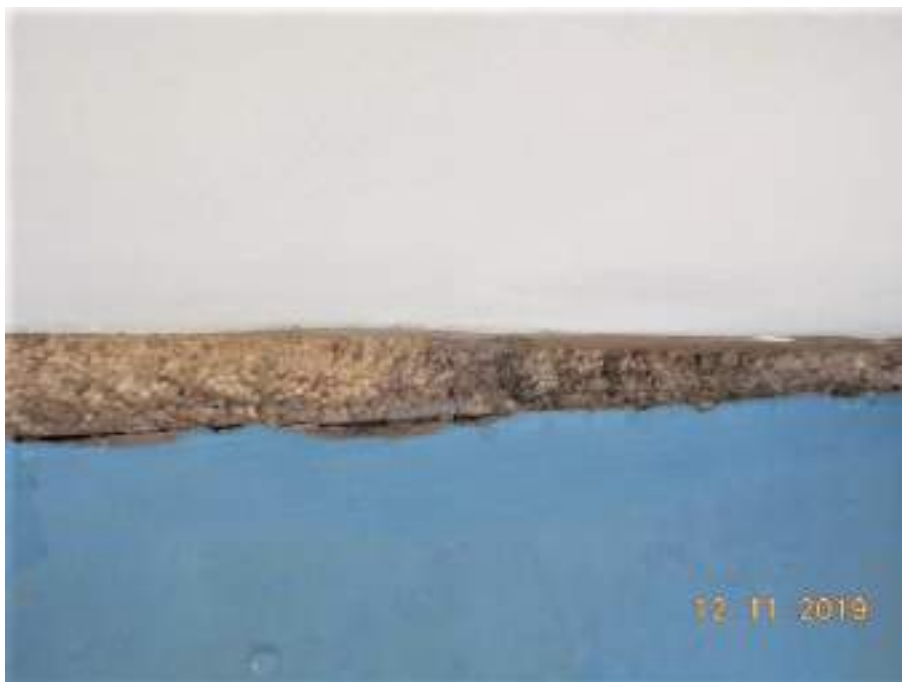
**FOTO 066**

- Aparelhos de apoio em neoprene envolvido por “isopor” e/ ou argamassa, nos seguintes locais:
  - viga travessa TR23, apoio AP4, lado Norte e Sul (fotos 066 e 067);
  - viga travessa TR27, apoio AP6, lado Sul (foto 073).
- Demais aparelhos de apoio visualizados, em bom estado (fotos 022 a 025, 027 a 043, 045 a 065, 068, 069, 070 e 072).

Passarela Sete de Setembro - Franco da Rocha/SP.  
Vista do aparelho de apoio em neoprene sobre a viga travessa TR23, apoio AP4, lado Norte.  
Nota-se local com "isopor".

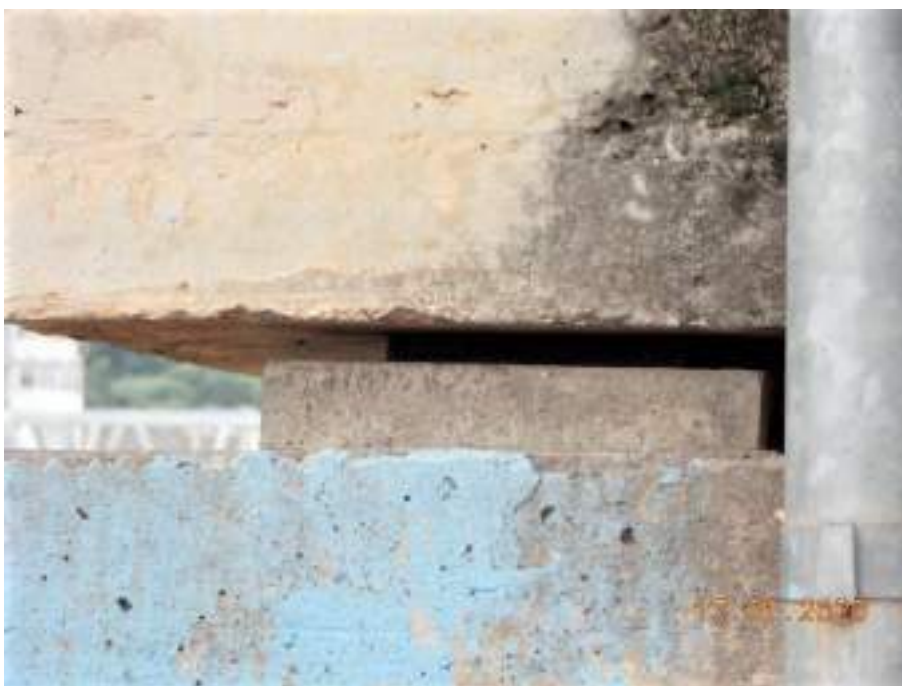
**FOTO 067**

Passarela Sete de Setembro - Franco da Rocha/SP.  
Vista da região do aparelho de apoio em neoprene sobre a viga travessa TR23, apoio AP4, lado Norte. Nota-se local com "isopor".

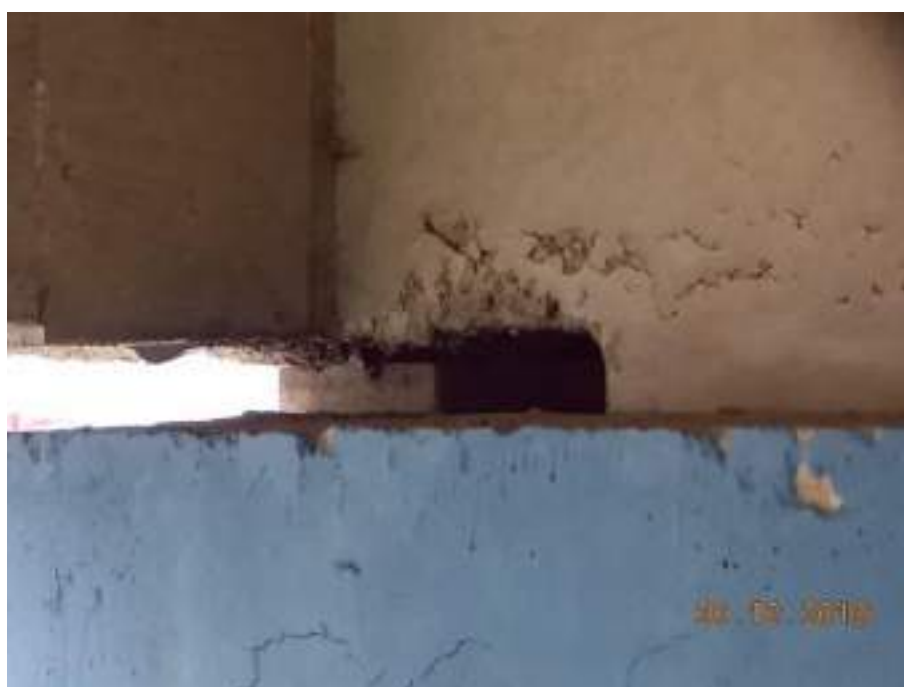
**FOTO 071**

Passarela Sete de Setembro - Franco da Rocha/SP.  
Vista da região de transição entre a superestrutura e a viga travessa TR26, apoio AP5, lado Sul. Nota-se transição preenchida por grout/argamassa.

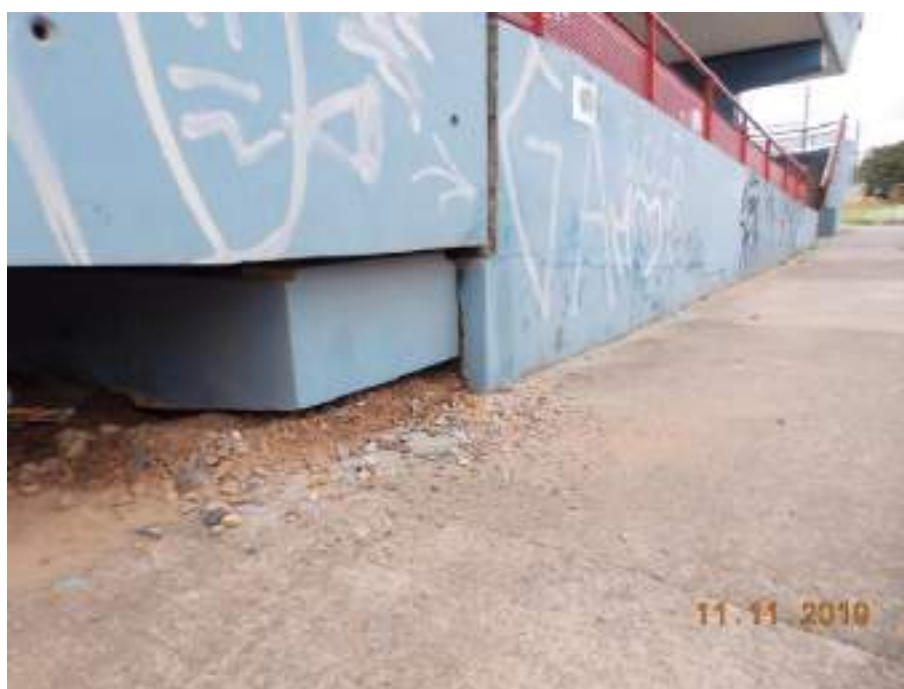
**FOTO 073**

Vista da região do aparelho de apoio sobre a viga travessa TR27, apoio AP6, lado Sul. Nota-se local com "isopor".

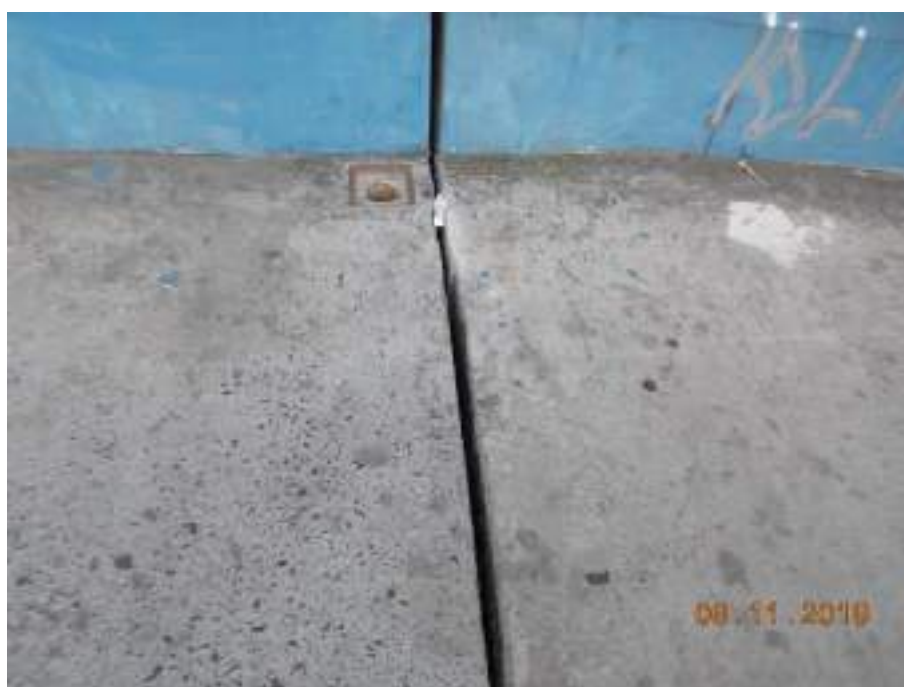
**FOTO 081**

- Juntas de dilatação JD1, JD3 a JD5 e JD7 a JD9, com detritos (fotos 081, 083 a 085 e 087 a 089).
- Junta de dilatação JD10, com forma de madeira (foto 090).

**NOTA:** Juntas de dilatação JD1 a JD9, não possuem material de vedação (fotos 081 a 089).

Vista da junta de dilatação JD1. Nota-se ausência de vedação e detritos na junta.

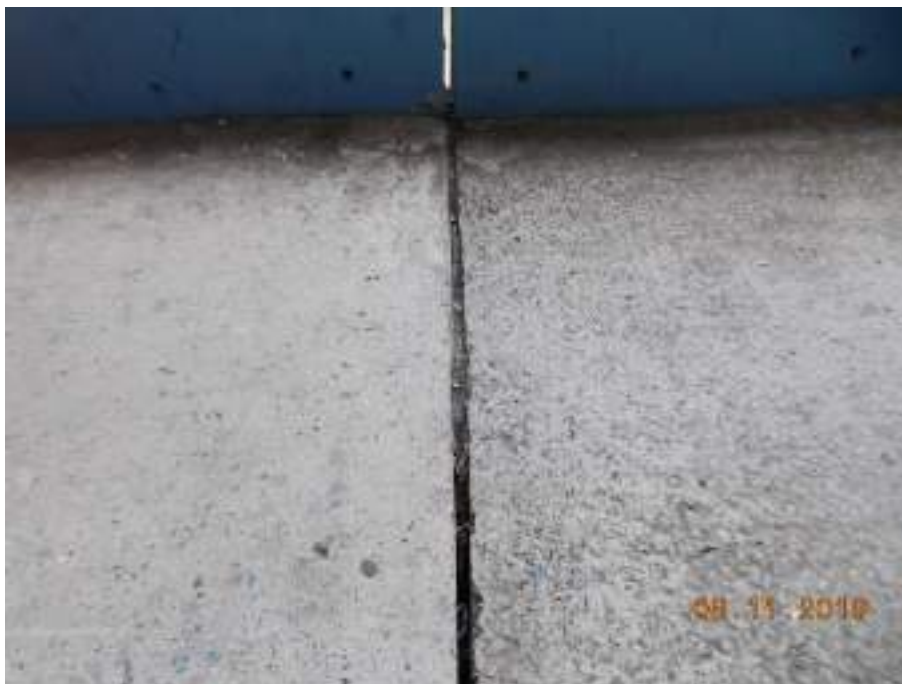
**FOTO 082**

Vista da junta de dilatação JD2. Nota-se ausência de vedação.

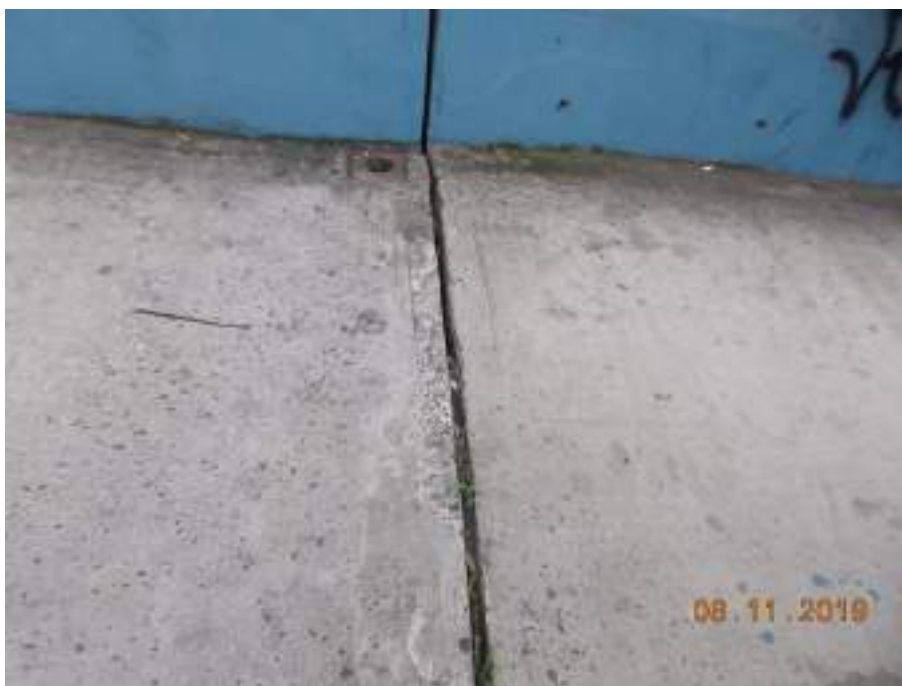
**FOTO 083**

Vista da junta de dilatação JD3. Nota-se ausência de vedação e detritos na junta.

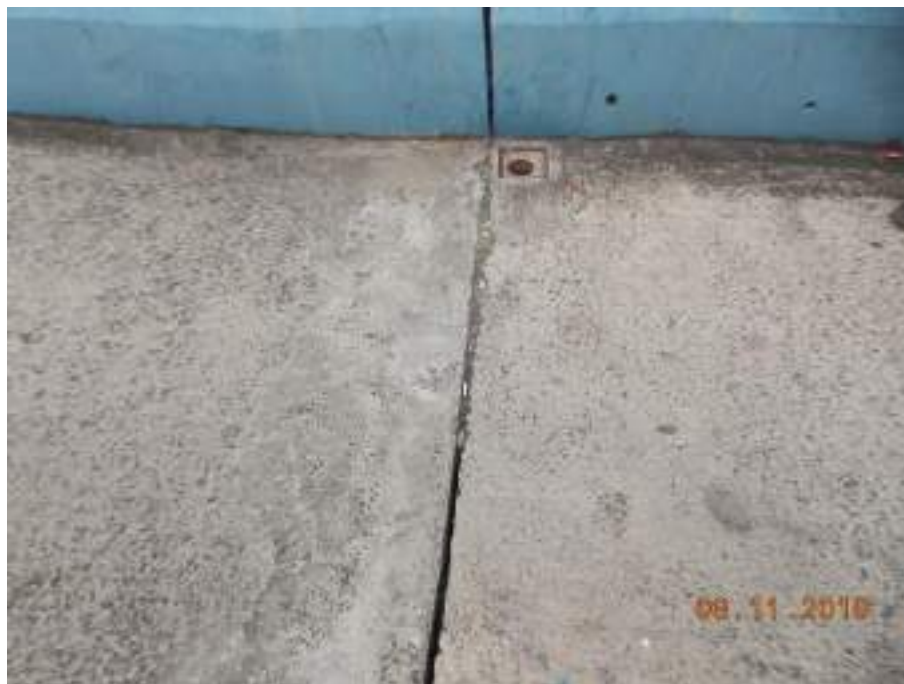
**FOTO 084**

Vista da junta de dilatação JD4. Nota-se ausência de vedação e detritos na junta.
