Obra: **Passarela Sete de Setembro –  
Franco da Rocha/SP**

Ass.: **Inspeção especial e projeto de  
recuperação de OAE.**

**Relatório I – Patologia.**

**INSPEÇÃO ESPECIAL DE OBRA DE ARTE ESPECIAL  
PASSARELA SETE DE SETEMBRO  
FRANCO DA ROCHA / SP**

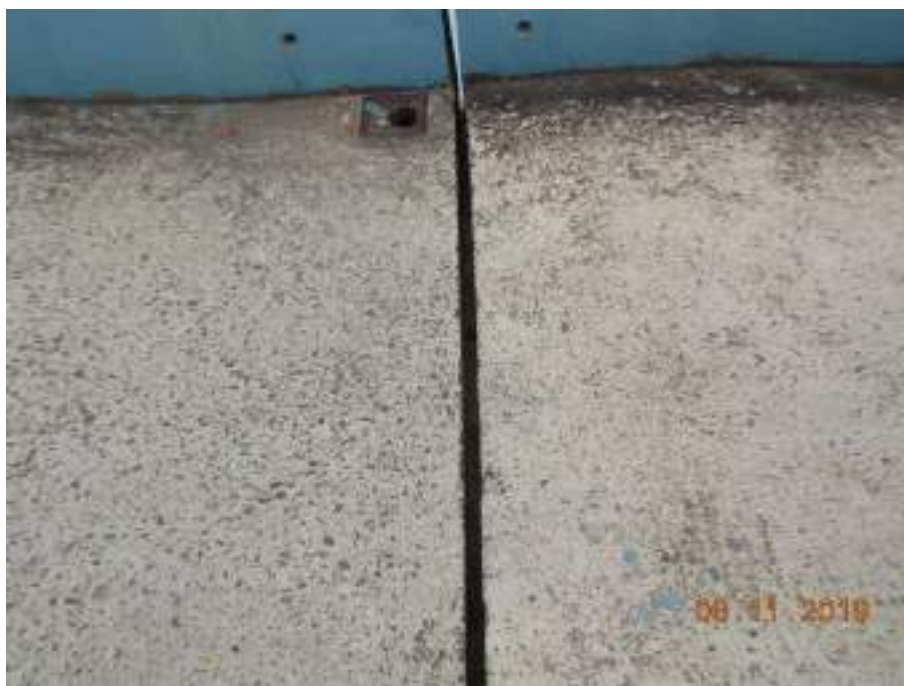
**FOTO 085**

- Juntas de dilatação JD1, JD3 a JD5 e JD7 a JD9, com detritos (fotos 081, 083 a 085 e 087 a 089).
- Junta de dilatação JD10, com forma de madeira (foto 090).

**NOTA:** Juntas de dilatação JD1 a JD9, não possuem material de vedação (fotos 081 a 089).

Passarela Sete de Setembro - Franco da Rocha/SP.  
Vista da junta de dilatação JD5. Nota-se ausência de vedação e detritos na junta.

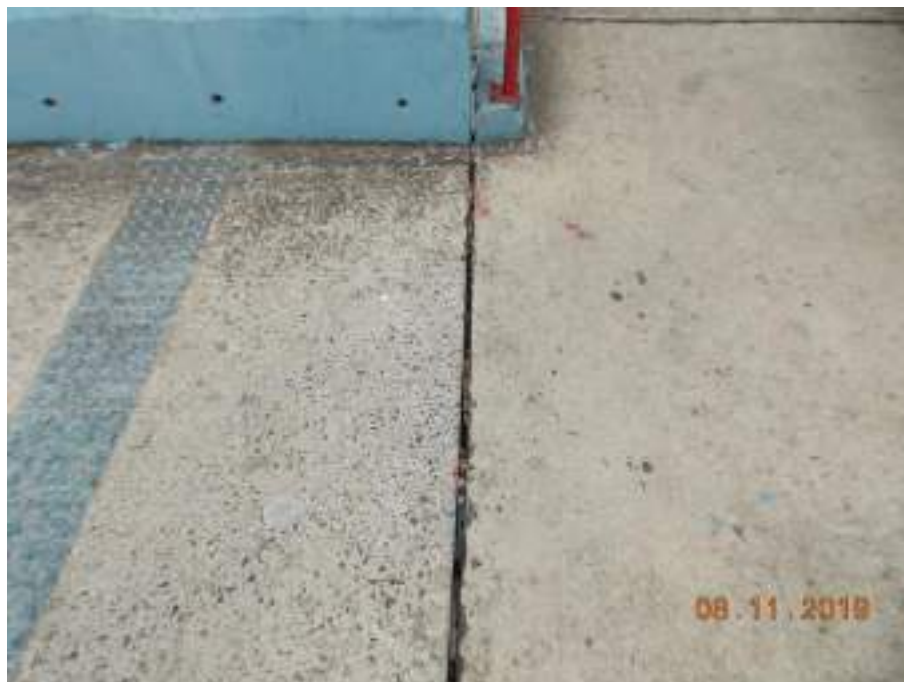
**FOTO 086**

Passarela Sete de Setembro - Franco da Rocha/SP.  
Vista da junta de dilatação JD6. Nota-se ausência de vedação.

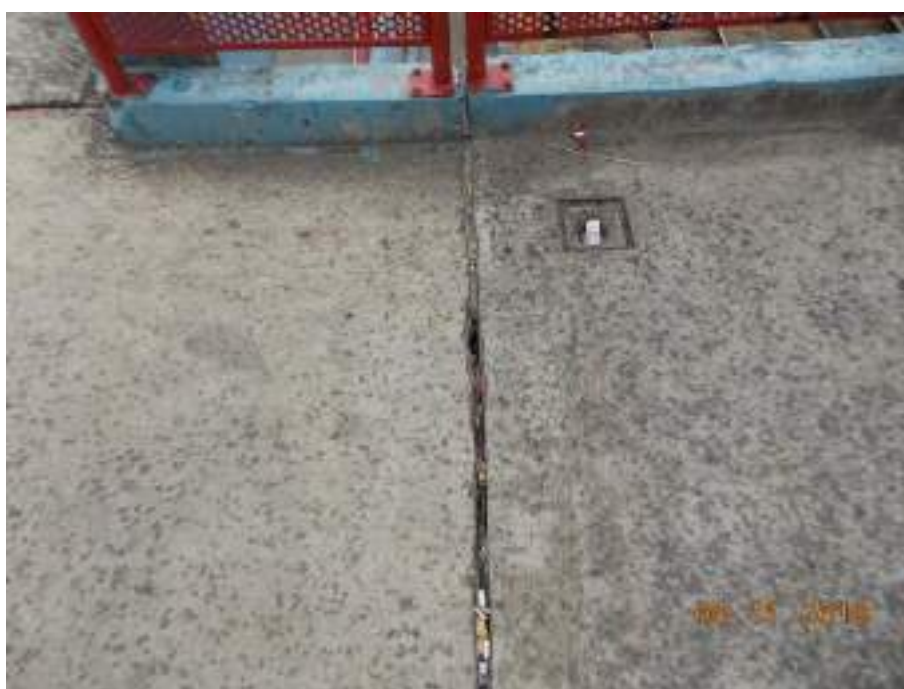
**FOTO 087**

Vista da junta de dilatação JD7. Nota-se ausência de vedação e detritos na junta e sinalização com piso tátil na região entre a travessia e a rampa do acesso Norte.

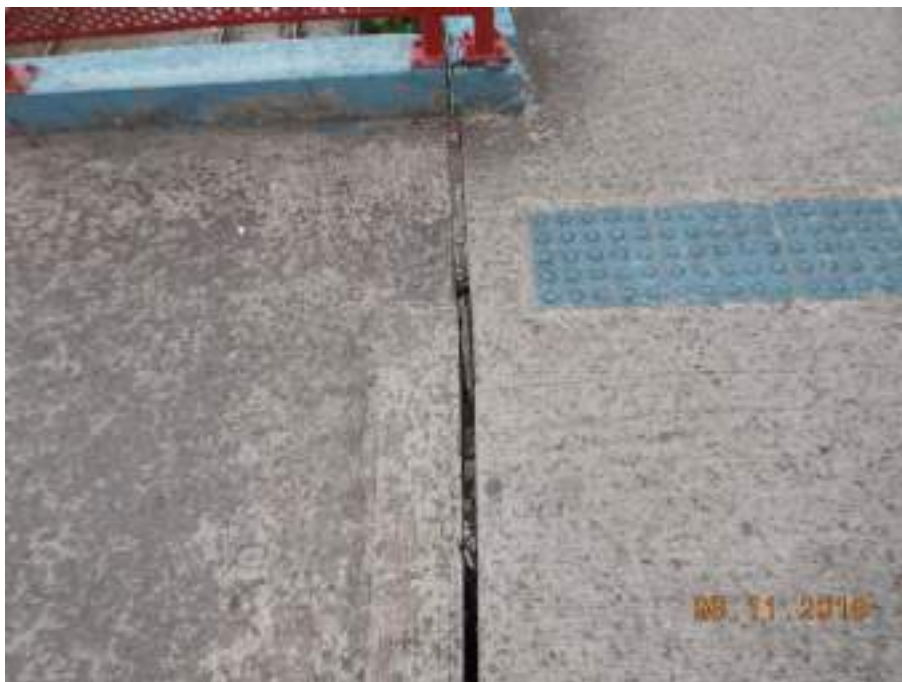
**FOTO 088**

Vista da junta de dilatação JD8. Nota-se ausência de vedação e detritos na junta.

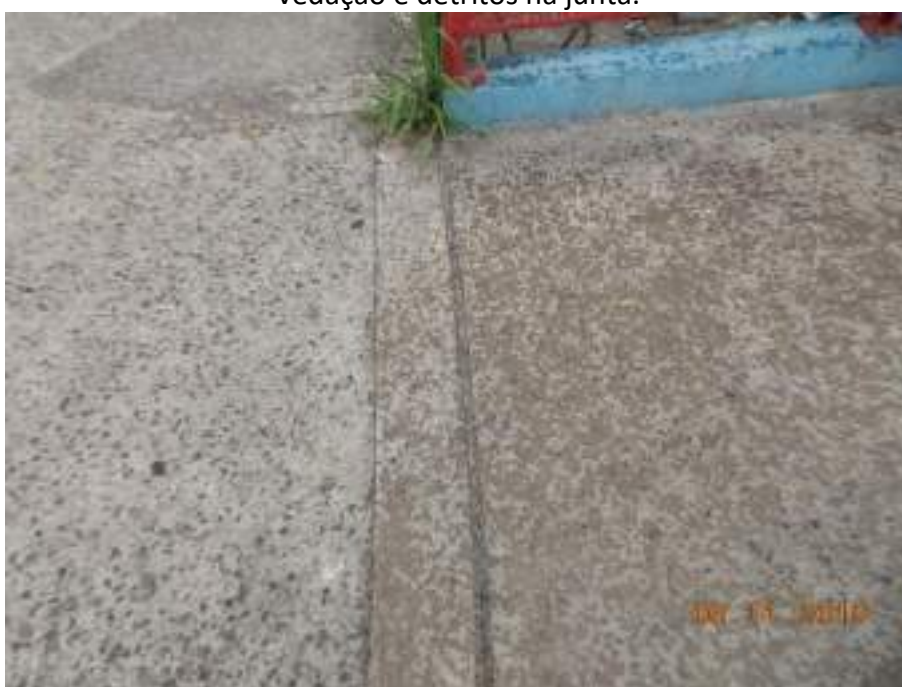
**FOTO 089**

Vista da junta de dilatação JD9. Nota-se ausência de vedação e detritos na junta e sinalização com piso tátil na região entre a travessia e a rampa do acesso Sul. Nota-se ausência de vedação e detritos na junta.

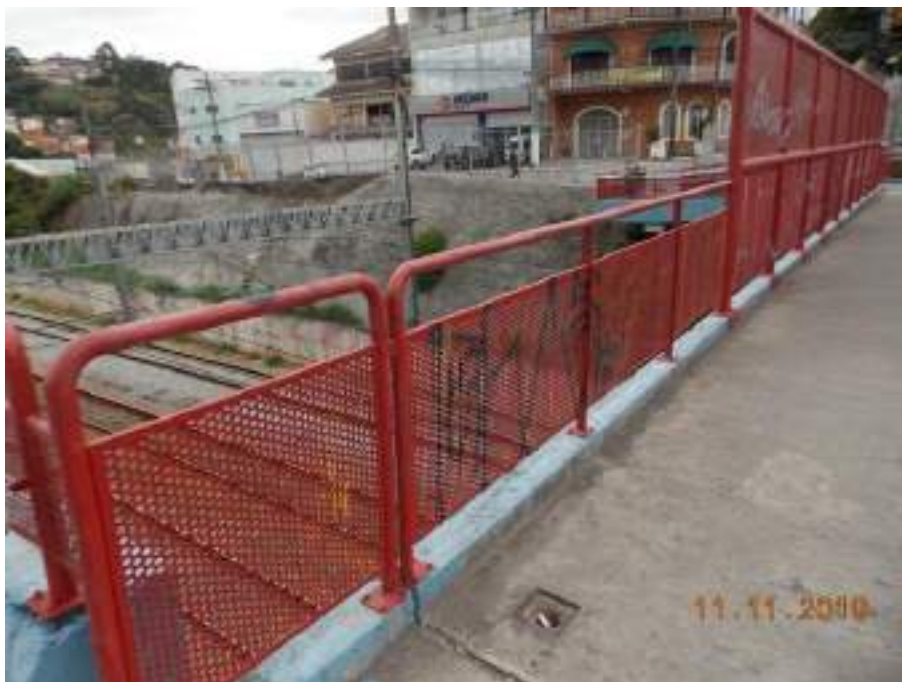
**FOTO 090**

Vista da junta de dilatação JD10. Nota-se forma de madeira na junta.

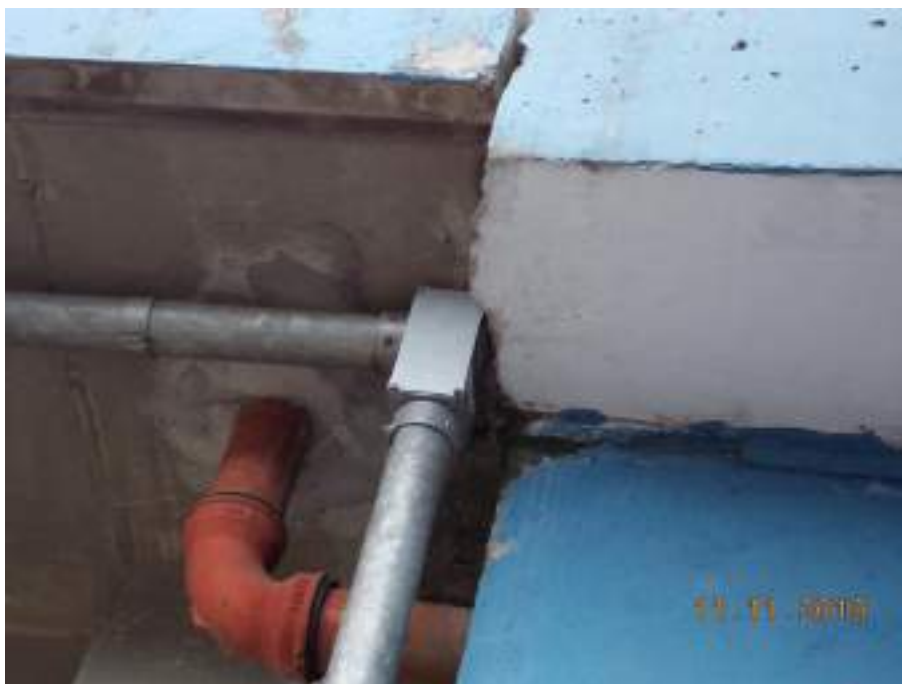
**FOTO 098**

- Fissura com eflorescência com posicionamento transversal, com abertura máxima 0,3mm, na mesa da viga longitudinal de travessia VLT, face inferior, vão 12 (foto 105).
- Junta de concretagem com eflorescência, em reparos na mesa da viga longitudinal de travessia VLT, face inferior, vão 12 (foto 106).
- Mancha de umidade, na mesa da viga longitudinal de travessia VLT, face inferior, vão 12 (foto 98).

Passarela Sete de Setembro - Franco da Rocha/SP.  
Vista inferior do buzinote condutor de drenagem. Nota-se mancha de umidade na face inferior da mesa.

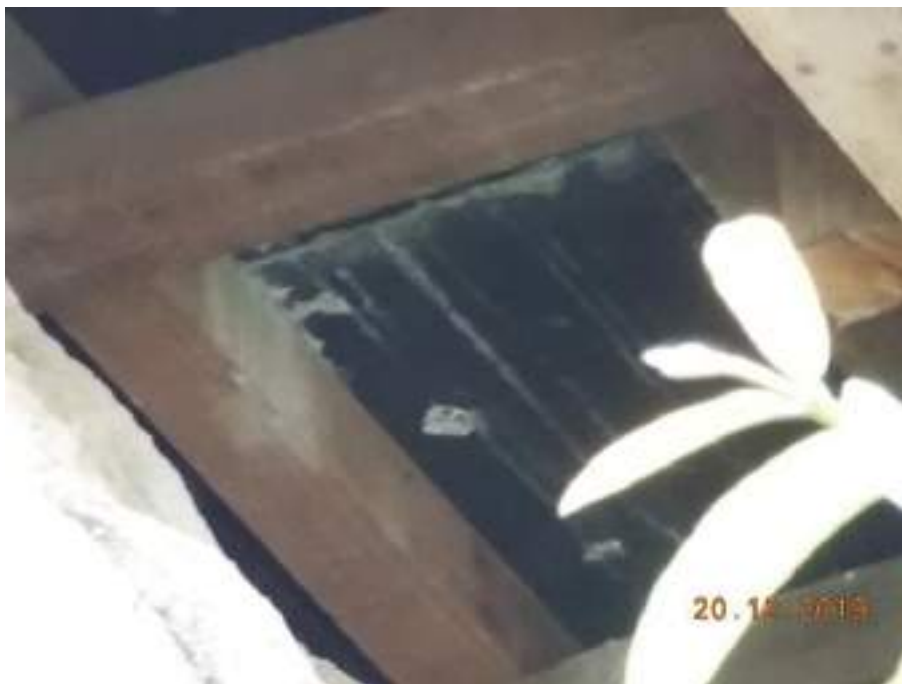
**FOTO 103**

- Resto de forma, em área localizada, na laje L, face inferior, vão 14 (foto 103).
- Mancha de fuligem, em área localizada, nos seguintes elementos:
  - laje L, face inferior, vão 1;
  - laje L, face inferior, patamar 1 (foto 104).

Resto de forma, em área localizada, na laje L, face inferior, vão 14.

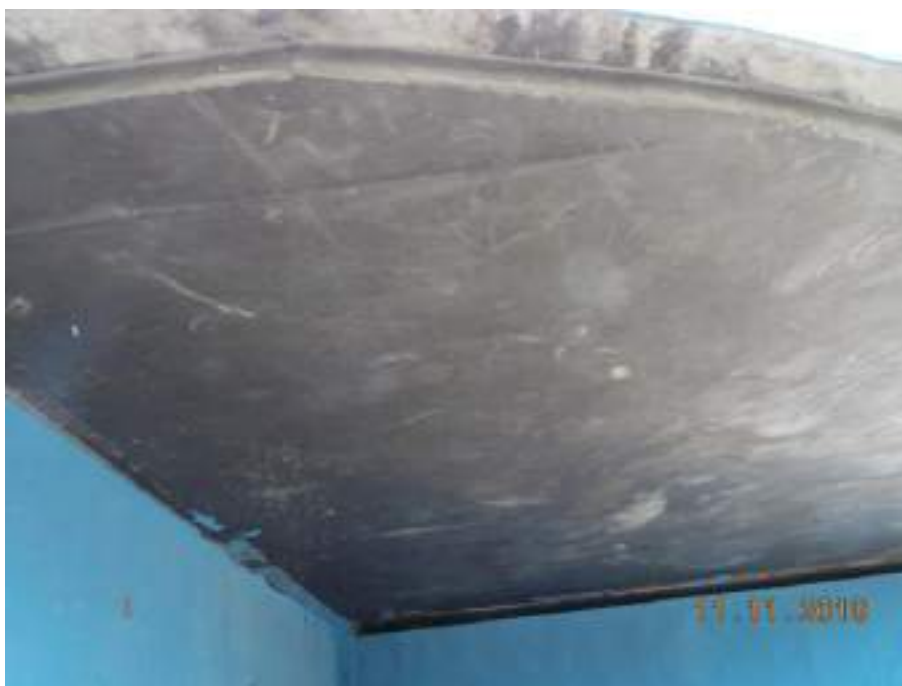
**FOTO 104**

Mancha de fuligem, em área localizada, na laje L, face inferior, patamar 1.

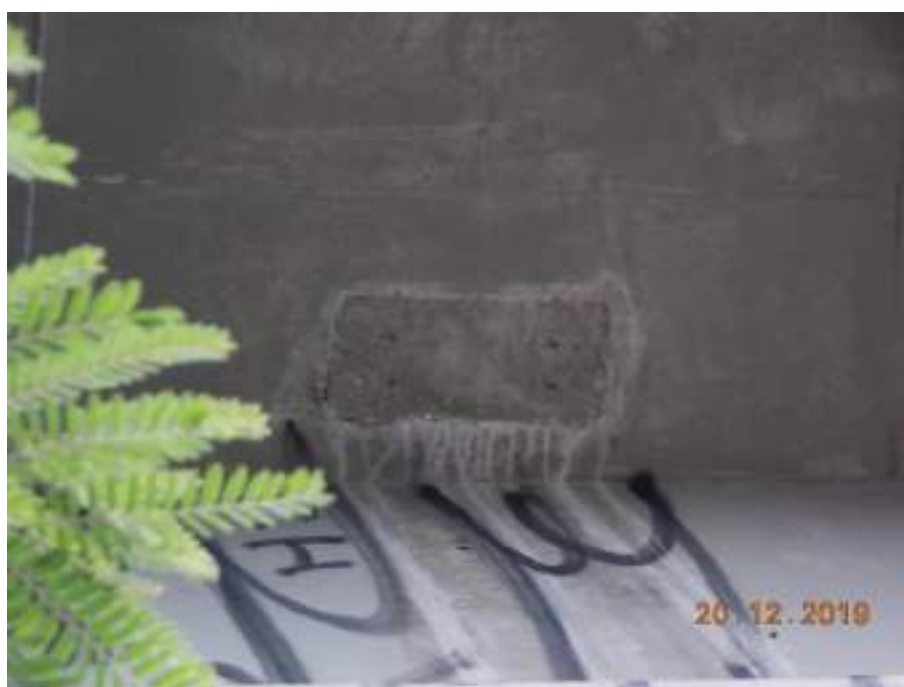
**FOTO 106**

Junta de concretagem com eflorescência, em reparo na mesa da viga longitudinal de travessia VLT, face inferior, vão 12, próxima ao apoio AP5.

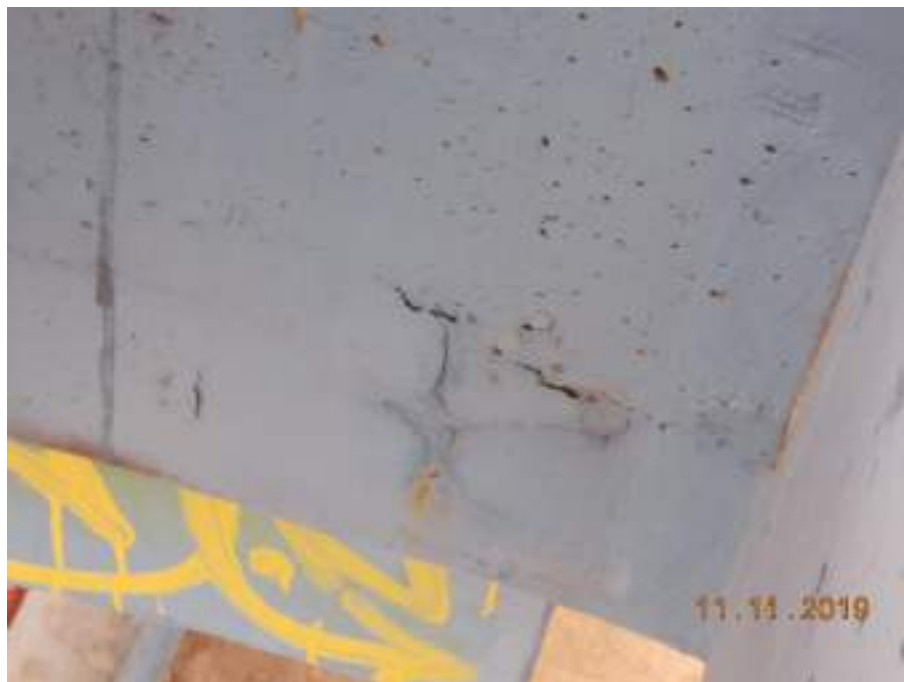
**FOTO 111**

- viga longitudinal de rampa VLR2A, face Leste, patamar 3A (foto 110).
- Concreto disgregado, em ponto localizado, nos seguintes elementos:
  - viga longitudinal de rampa VLR1, face Oeste, patamar 2 (foto 111);

Concreto disgregado, em ponto localizado, na viga longitudinal de rampa VLR1, face Oeste, patamar 2.

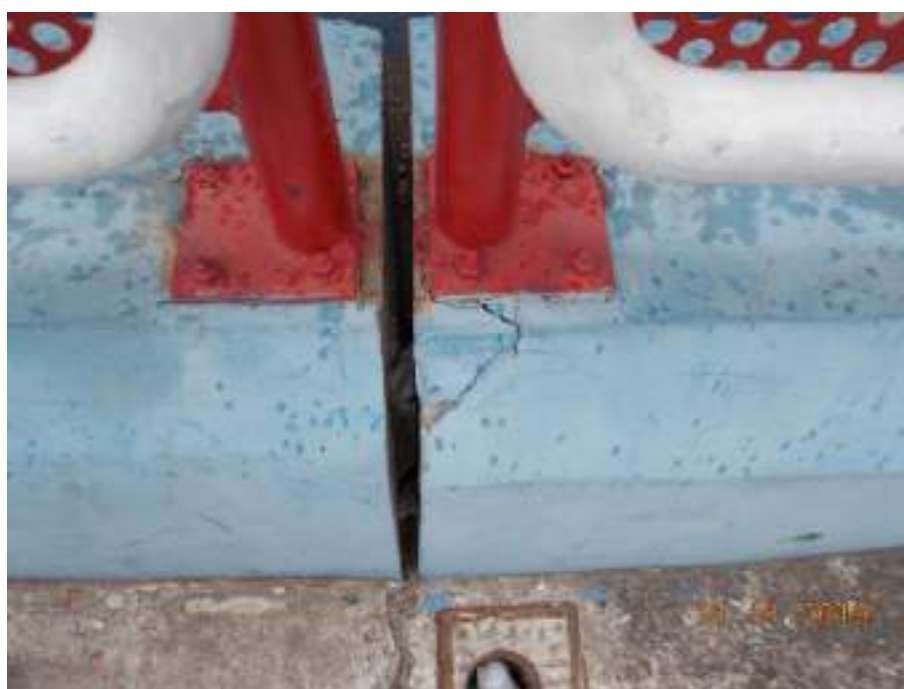
**FOTO 112**

- viga longitudinal de rampa VLR2, face Norte, vão 8 (foto 112).
- Destacamento de argamassa, em ponto localizado, nos seguintes elementos:
  - viga longitudinal de rampa VLR1A, face Norte, vão 5A (foto 113);

Concreto disgregado, em ponto localizado, na viga longitudinal de rampa VLR2, face Norte, vão 8.

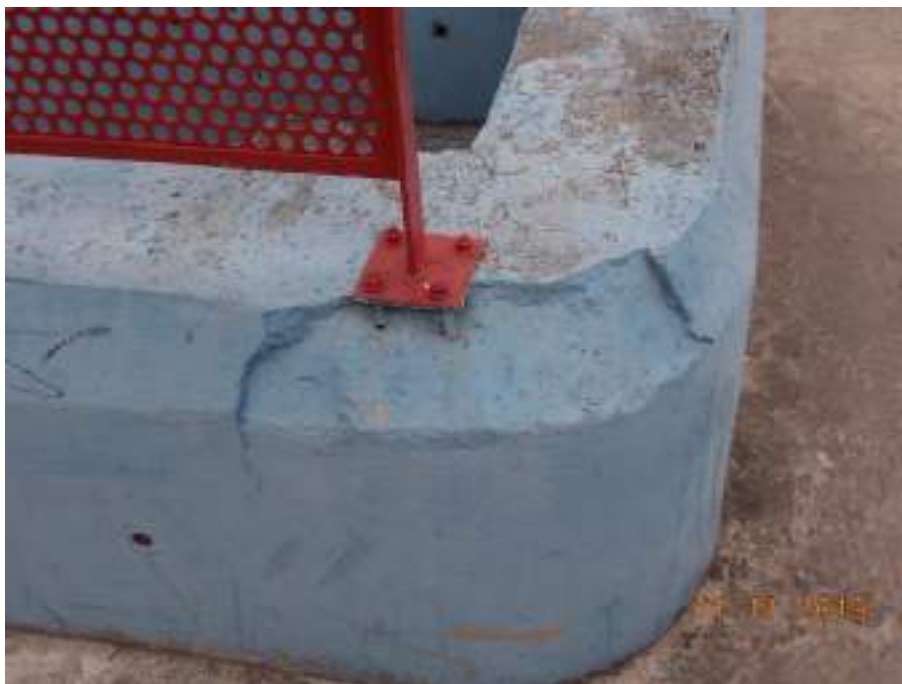
**FOTO 113**

Destacamento de argamassa, em ponto localizado, viga longitudinal de rampa VLR1A, face Norte, vão 5A.

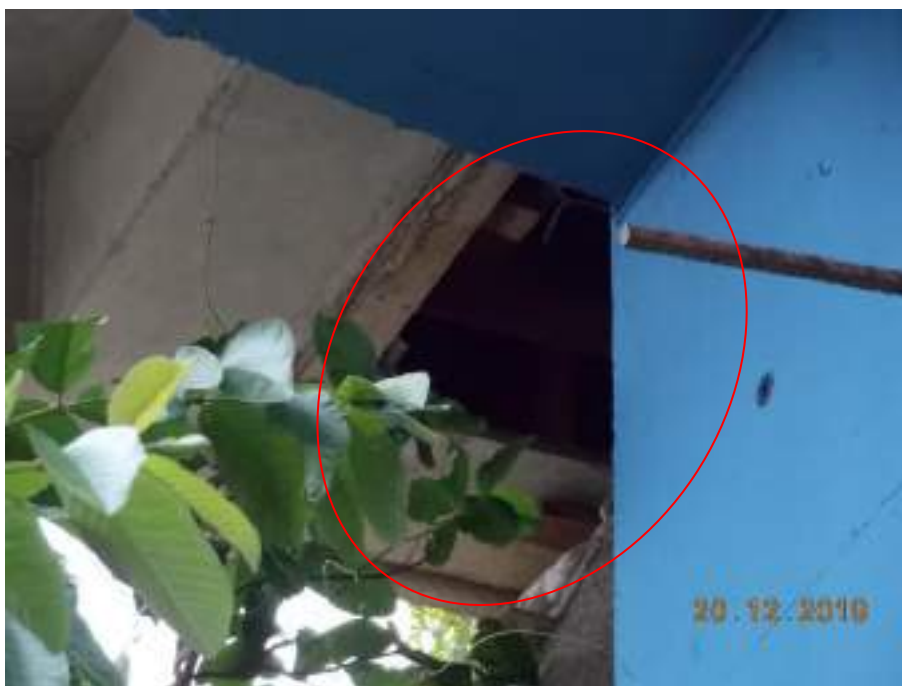
**FOTO 114**

- viga longitudinal de rampa VLR1A, faces Oeste e Superior, patamar 3A.
- Resto de forma, em área localizada, nas vigas longitudinais de rampa VLR1, face Oeste (foto 114) e VLR2, face Leste, vão 14.

Resto de forma, em área localizada, na viga longitudinal de rampa VLR1, face Oeste.

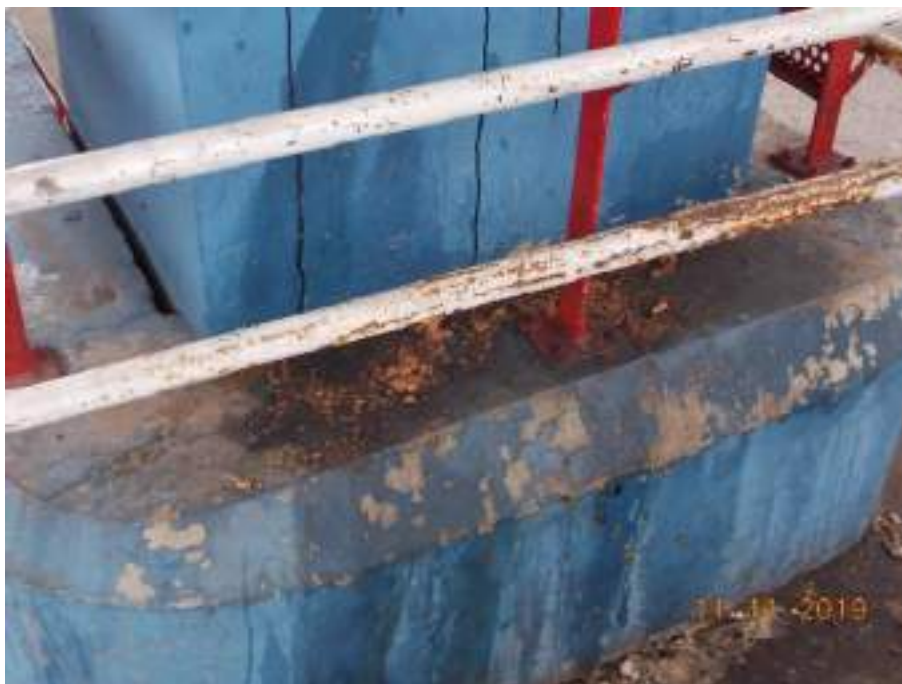
**FOTO 115**

- Acúmulo de detritos (sujeidades), em área localizada, na viga longitudinal de rampa VLR2, face superior, patamar 3 (foto 115).

Acúmulo de detritos (sujidades), em área localizada, na viga longarina de rampa VLR2, face superior, patamar 3.

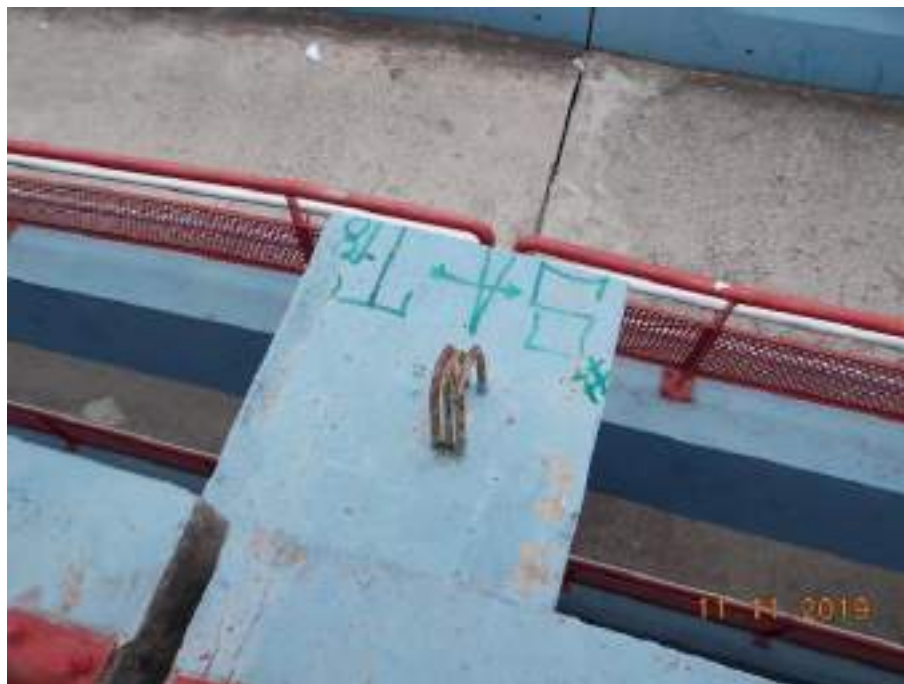
**FOTO 123**

- Fissuras com posicionamento horizontal, com abertura máxima 0,3mm, no pilar P4, face Sul (foto 122).
- Pontas de aço (ganchos), no pilar P1, face superior (foto 123).

Granhos de aço (olhal), no pilar P1, face superior.

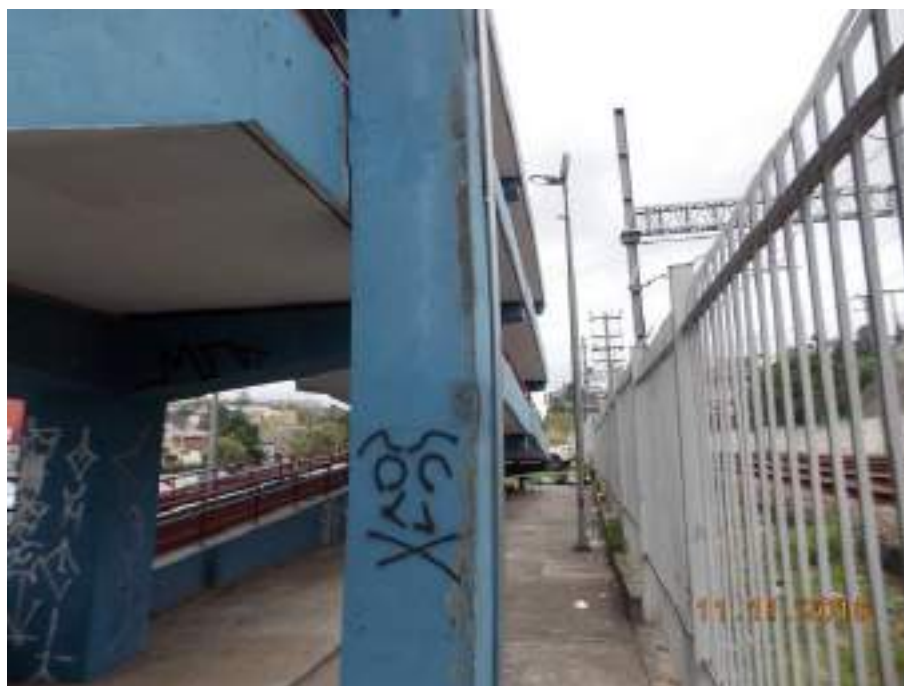
**FOTO 124**

- Mancha de umidade (escorrimento), em áreas localizadas, nos seguintes locais:
  - pilar P1, faces Norte e Sul;
  - pilar P4, faces Sul, Leste e Oeste (foto 124);

Mancha de umidade (escorrimento), em área localizada, no pilar P4, face Oeste.

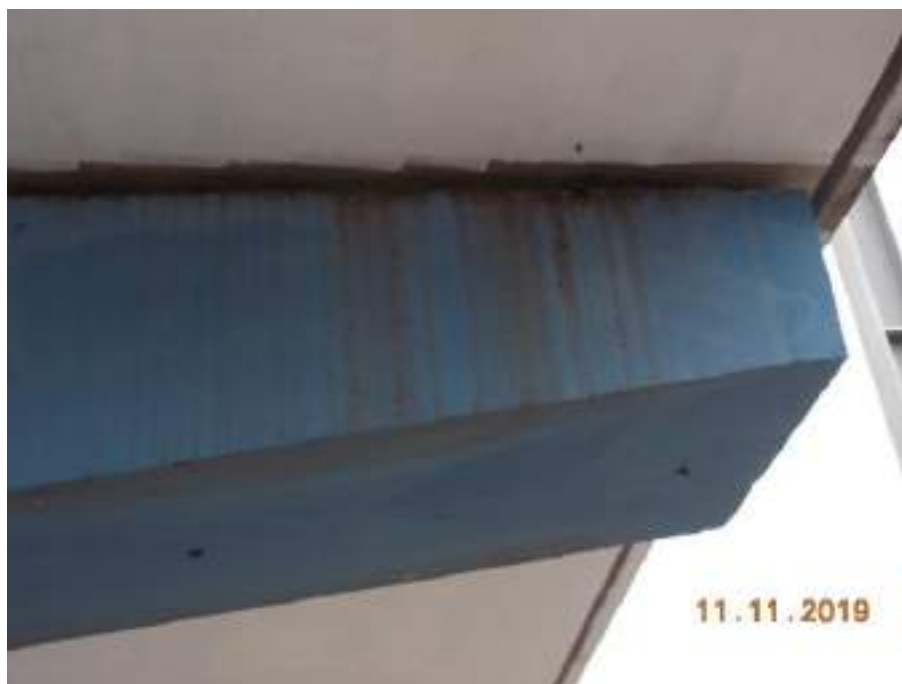
**FOTO 125**

- viga travessa TR13, faces Sul, Leste, Oeste e inferior;
  - viga travessa TR17, faces Norte, Leste, Oeste e inferior;
  - viga travessa TR21, faces Leste, Oeste e inferior (foto 125);

Mancha de umidade (escorrimento), em área localizada, na viga travessa TR21, faces Leste, Oeste.

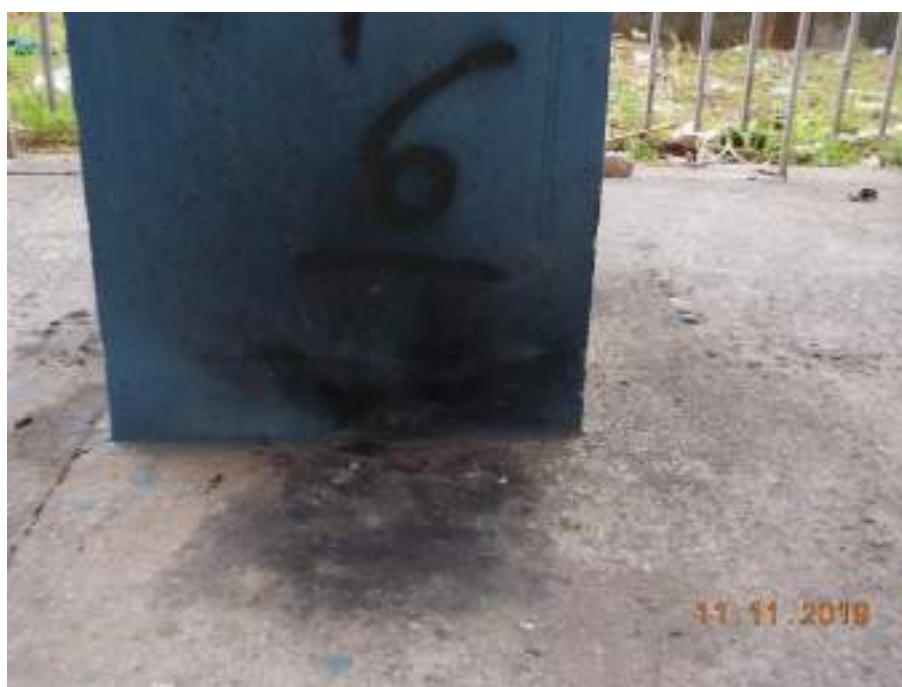
**FOTO 126**

- viga travessa TR24, faces Sul, Leste, Oeste e inferior;
  - viga travessa TR25, faces Norte, Leste, Oeste e inferior.
- Mancha de fuligem, em área localizada, no pilar P4, face Norte (foto 126).

Mancha de fuligem, em área localizada, no pilar P4, face Norte.

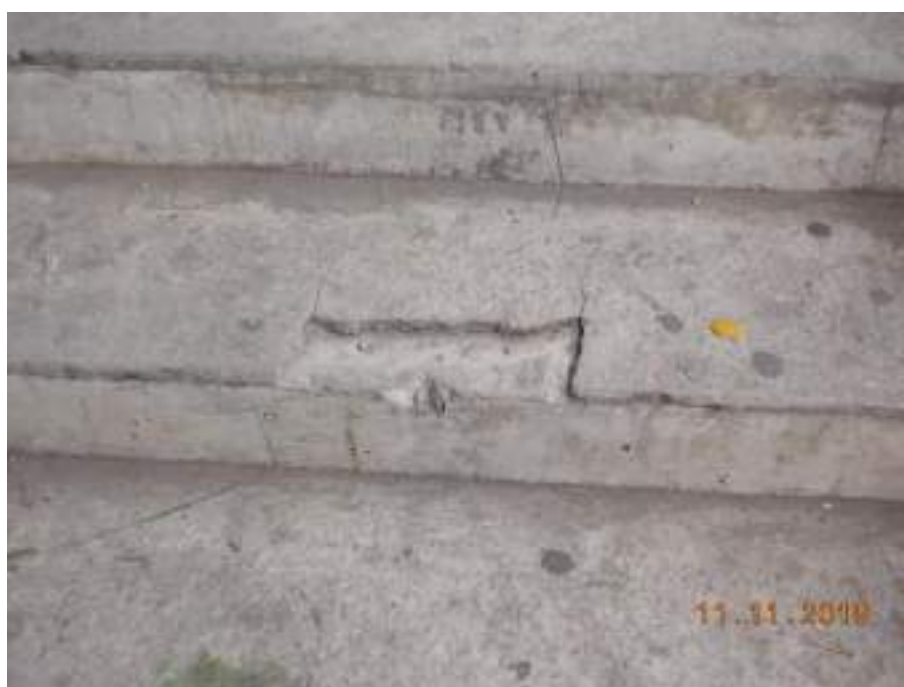
**FOTO 134**

- Destacamento de argamassa, em área localizada, nos seguintes elementos:
  - piso de concreto PC (degraus), face superior, vão 1A (foto 134);
  - piso de concreto PC, face superior, patamar 1A (foto 135);

Destacamento de argamassa, em área localizada, no piso de concreto PC (degraus), face superior, vão 1A.

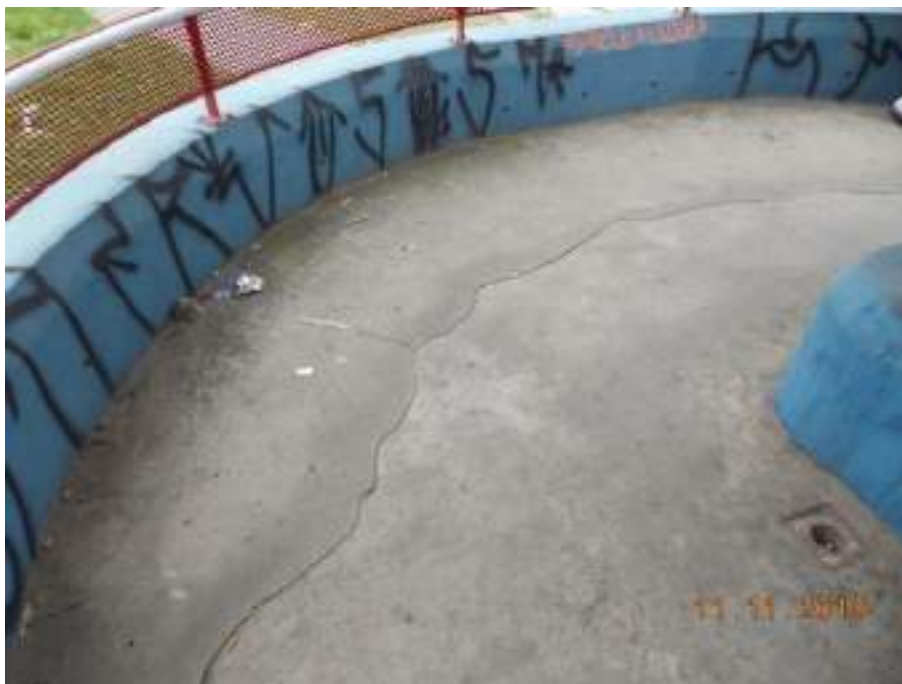
**FOTO 135**

Destacamento de argamassa, em área localizada, no piso de concreto PC, face superior, patamar 1A.

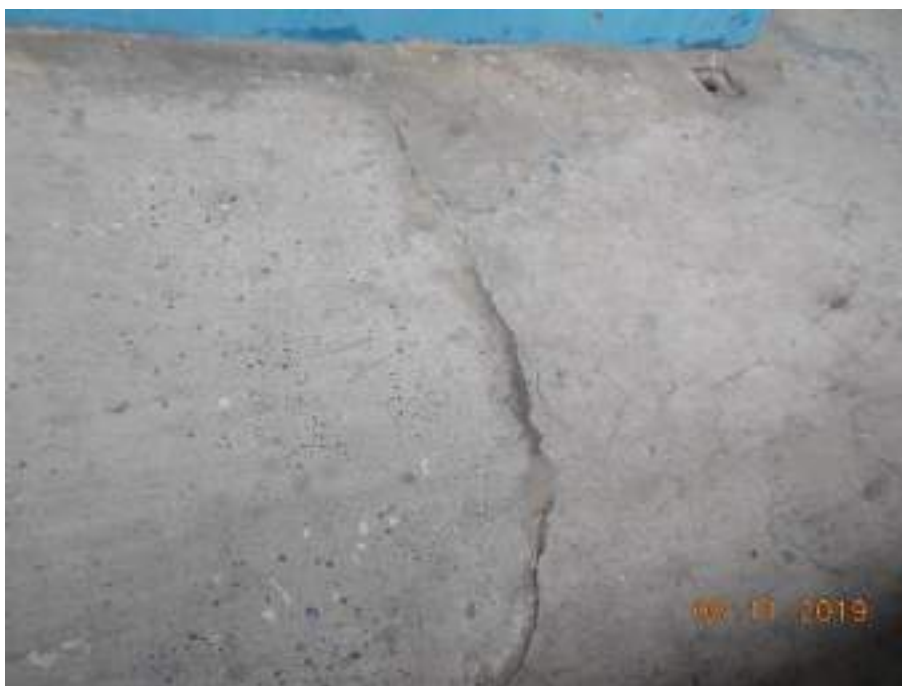
**FOTO 136**

- piso de concreto PC, face superior, patamar 2A;
  - piso de concreto PC, face superior, patamar 3A;
  - piso de concreto PC, face superior, vão 4 (foto 136).

Destacamento de argamassa, em área localizada, no piso de concreto PC, face superior, vão 4.

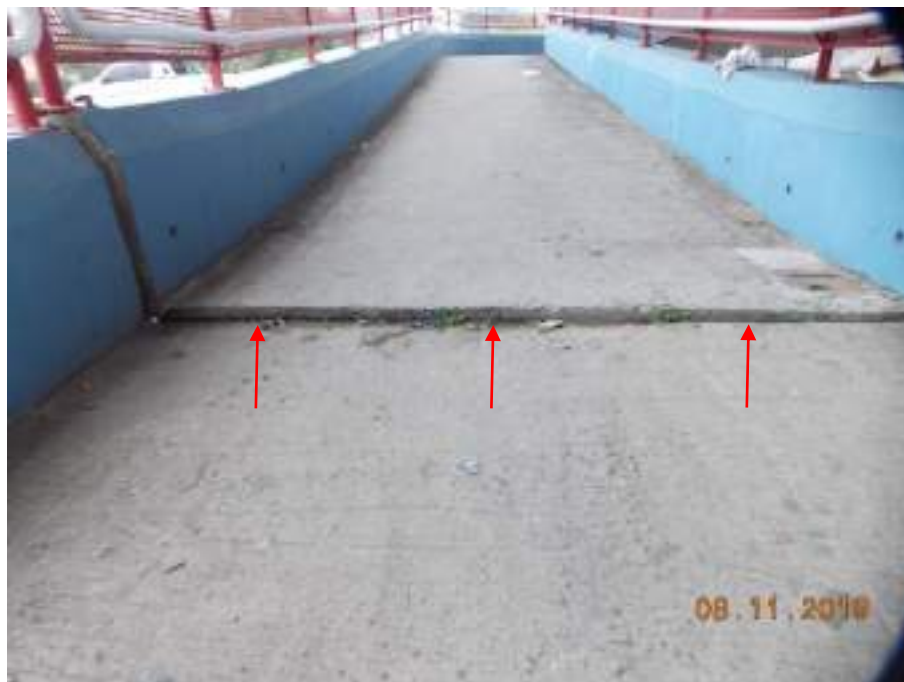
**FOTO 137**

- Degrau (desnível) de aproximadamente 3,5cm, no piso de concreto PC, face superior, da estrutura do encontro ENC1 em relação ao piso da rampa no vão 1 (foto 137).

Degrau (desnível) de aproximadamente 3,5cm no piso de concreto PC, face superior, da estrutura do encontro ENC1 em relação ao piso da rampa no vão 1.

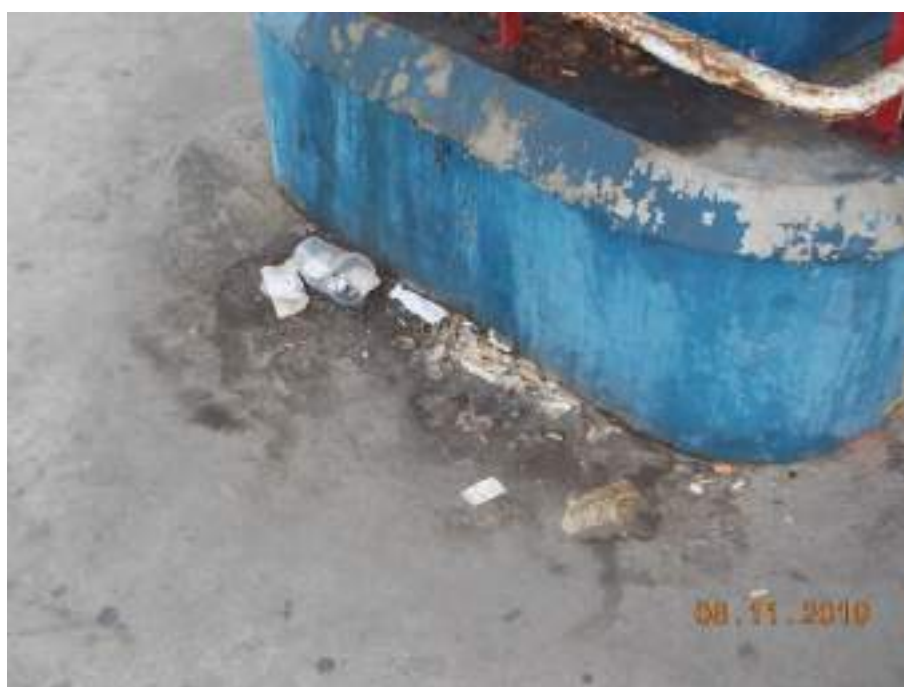
**FOTO 138**

- Acúmulo de detritos (sujidades), em área localizada, no piso de concreto PC, face superior, patamar 3 (foto 138).

Acúmulo de detritos (sujidades), em área localizada, no piso de concreto PC, face superior, patamar 3.

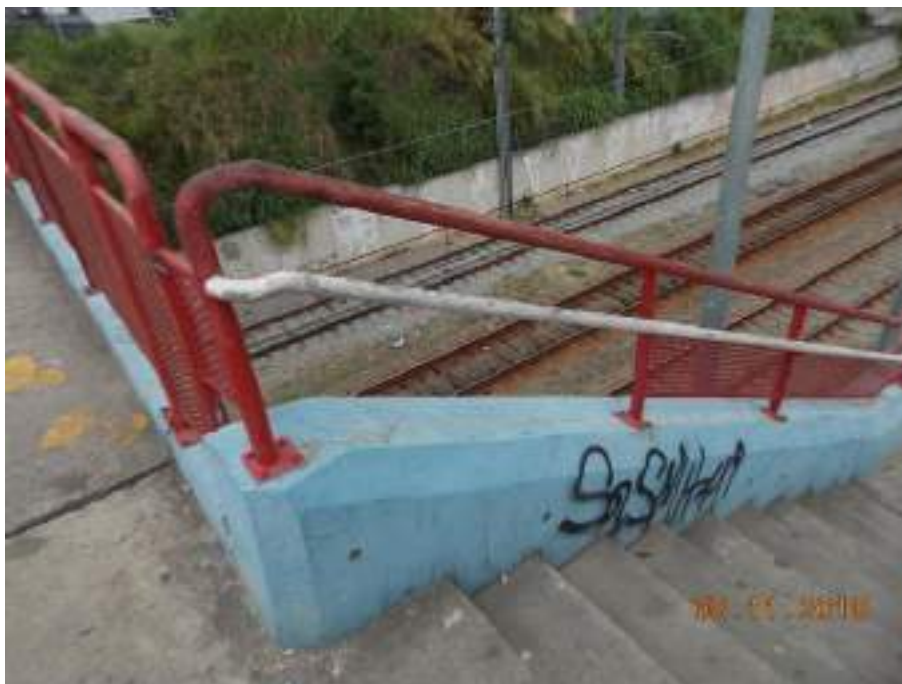
**FOTO 139**

Ausência de painel de fechamento no guarda-corpos GC2A, módulo 39, vão 6A.

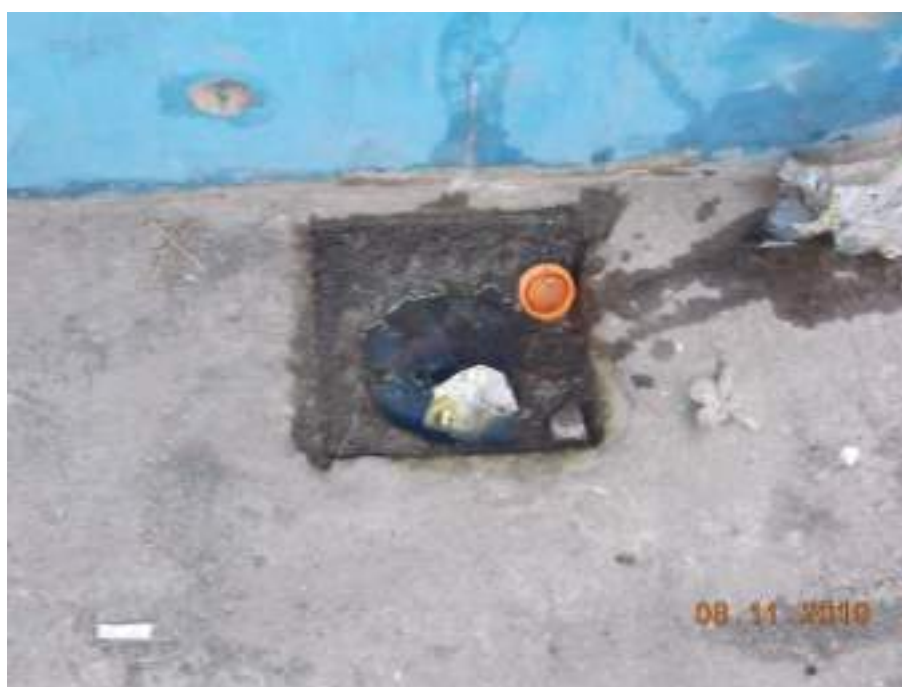
**FOTO 152**

- Buzinote obstruído, nos seguintes locais:
  - piso de concreto PC, face superior, patamar 1 (foto 152);
  - piso de concreto PC, face superior, vão 7;
  - piso de concreto PC, face superior, vão 8;
  - piso de concreto PC, face superior, patamar 5;
  - piso de concreto PC, face superior, patamar 3A.

Buzinote obstruído, no piso de concreto PC, face superior, patamar 1.

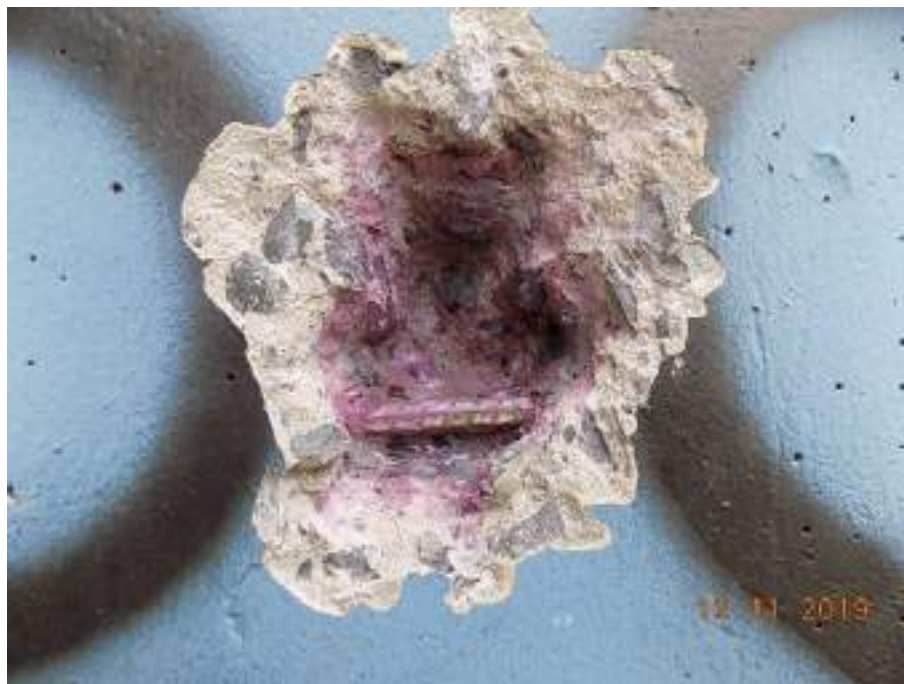
**FOTO 153**

Ensaio para determinação da profundidade atingida pela carbonatação do concreto ao longo dos tempos. Ponto 1 – Pilar P4, face Oeste a 1,47m do piso.

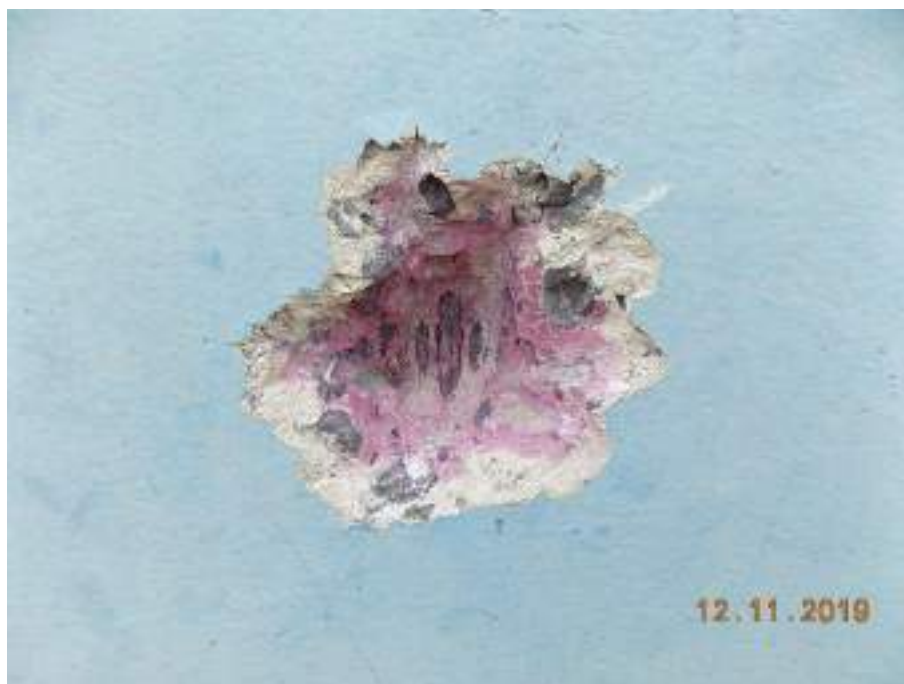
**FOTO 155**

Ensaio para determinação da profundidade atingida pela carbonatação do concreto ao longo dos tempos. Ponto 2 – Viga longitudinal de rampa VLR1, face Norte, vão 2, sobre a viga travessa TR2.

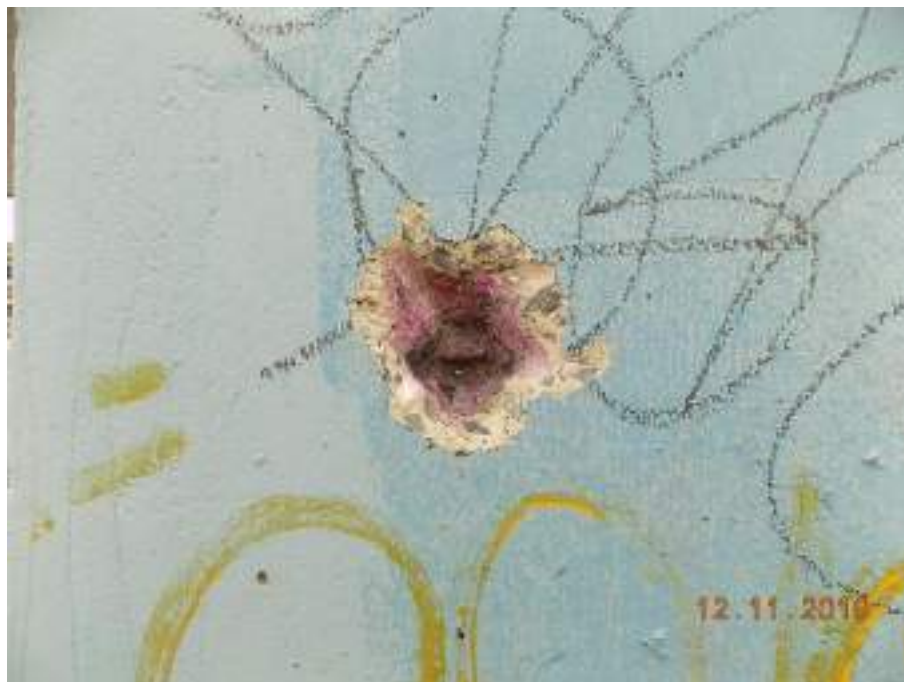
**FOTO 157**

Ensaio para determinação da profundidade atingida pela carbonatação do concreto ao longo dos tempos. Ponto 3 – Pilar P3, face Norte a 1,15m da viga longitudinal de rampa VLR, vão 8.

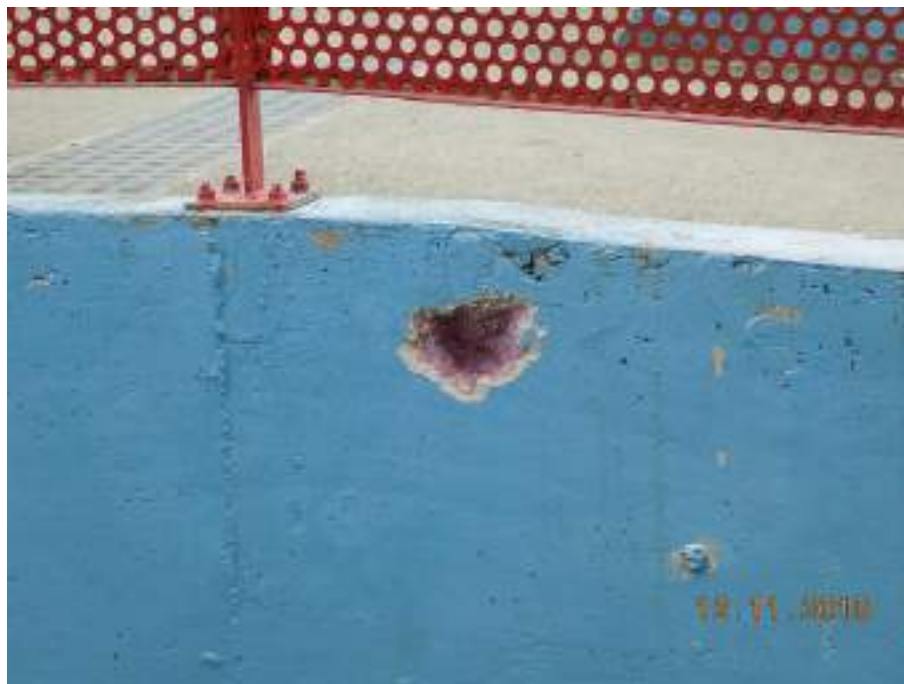
**FOTO 159**

Ensaio para determinação da profundidade atingida pela carbonatação do concreto ao longo dos tempos. Ponto 4 – Viga longitudinal de rampa VLR2, face Sul, vão 13, a 0,80m da viga travessa TR27.
