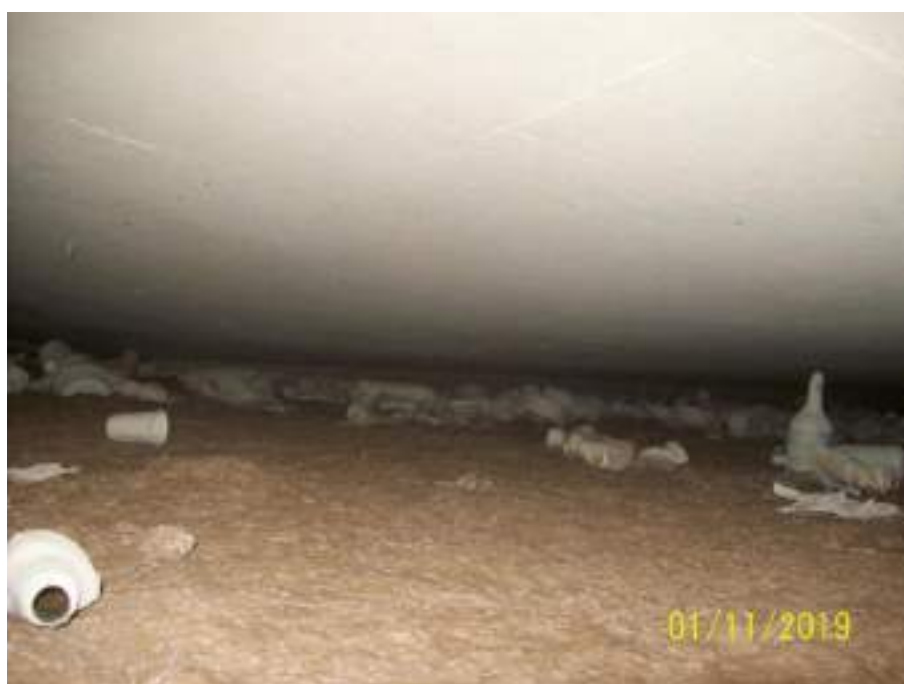
**FOTO 026**

Viaduto Donald Savazoni - Franco da Rocha/SP.  
Vista da região do apoio AP11. Nota-se pilar P11 praticamente aterrado.

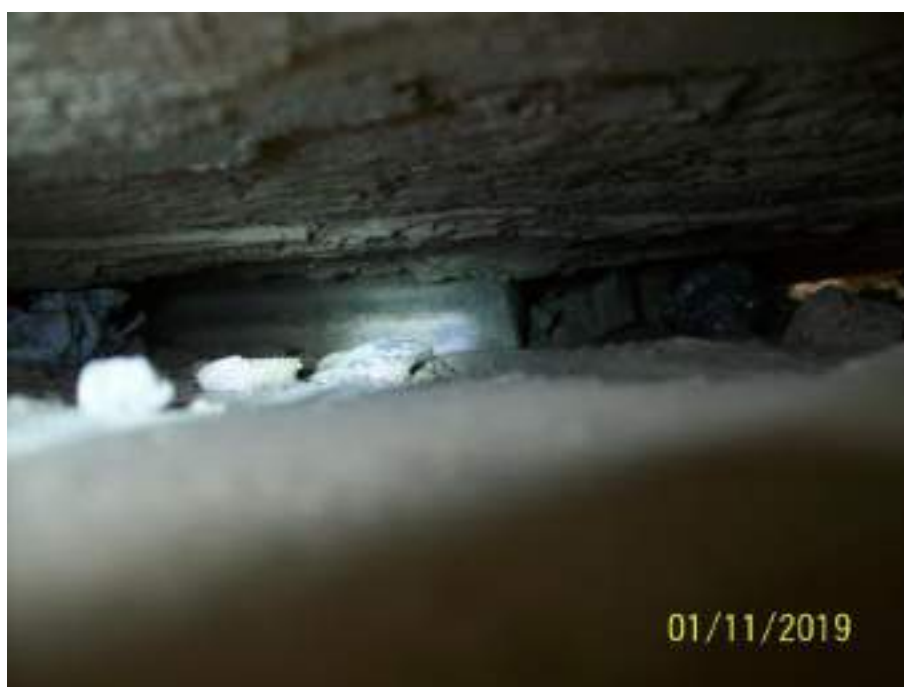
**FOTO 060**

Viaduto Donald Savazoni - Franco da Rocha/SP.  
Vista parcial do aparelho de apoio, tipo Neoprene, apoio AP10, lado Leste. Nota-se aparelho parcialmente obstruído.

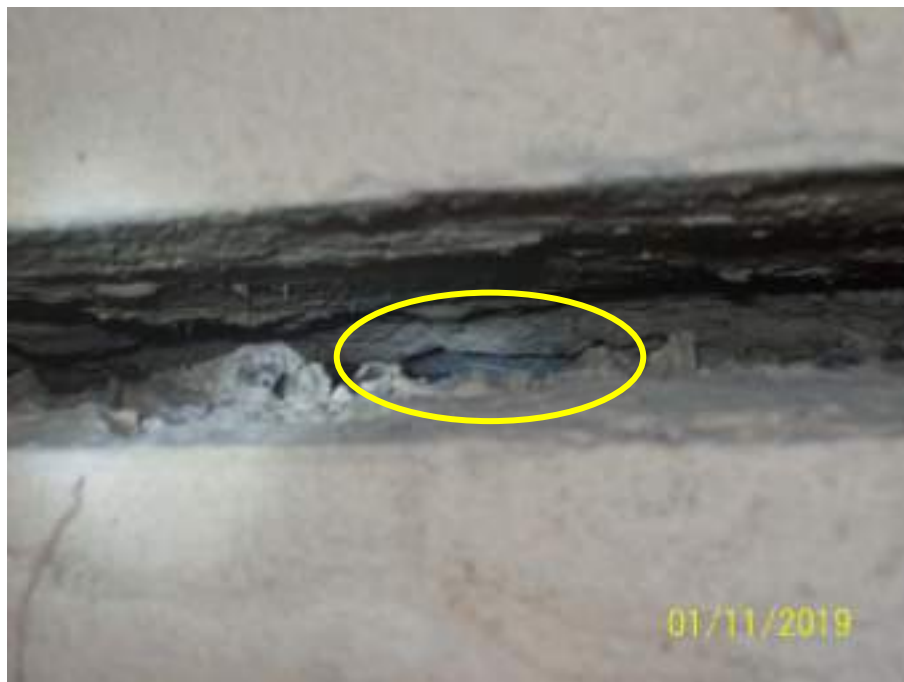
**FOTO 061**

Viaduto Donald Savazoni - Franco da Rocha/SP.  
Vista parcial do aparelho de apoio, tipo Neoprene, apoio AP10, intermediário. Nota-se aparelho parcialmente obstruído.

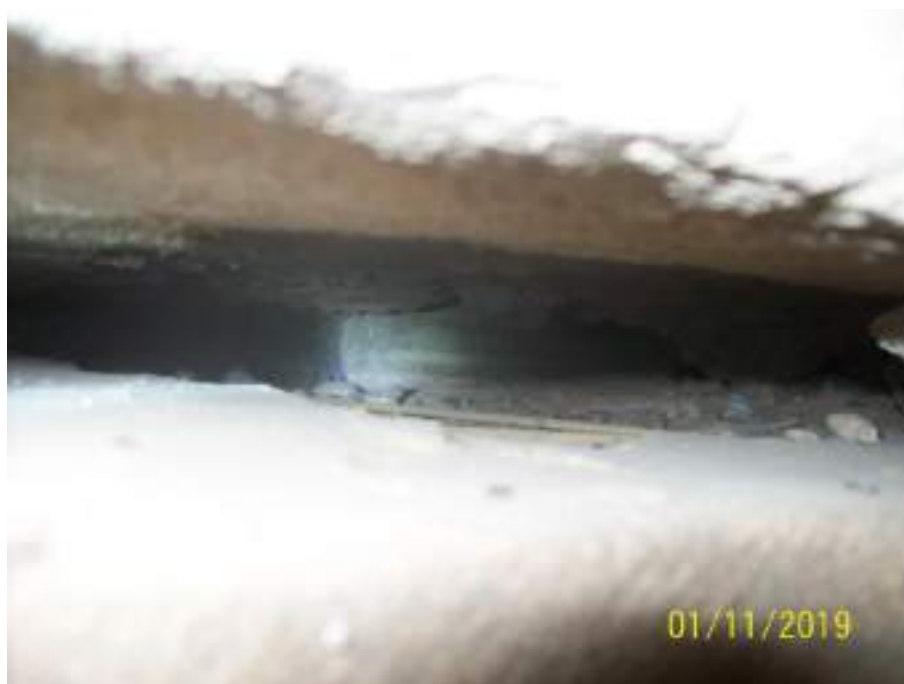
**FOTO 062**

Viaduto Donald Savazoni - Franco da Rocha/SP.  
Vista parcial do aparelho de apoio, tipo Neoprene, apoio AP10, lado Oeste. Nota-se aparelho parcialmente obstruído.

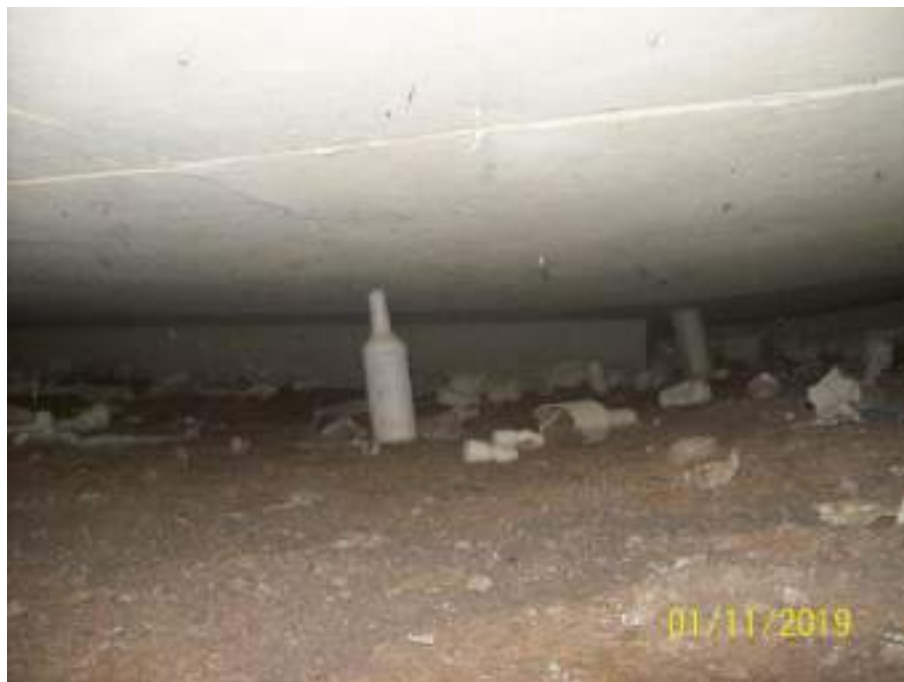
**FOTO 063**

Viaduto Donald Savazoni - Franco da Rocha/SP.  
Vista da região do apoio AP11. Nota-se aparelhos de apoio aterrados.

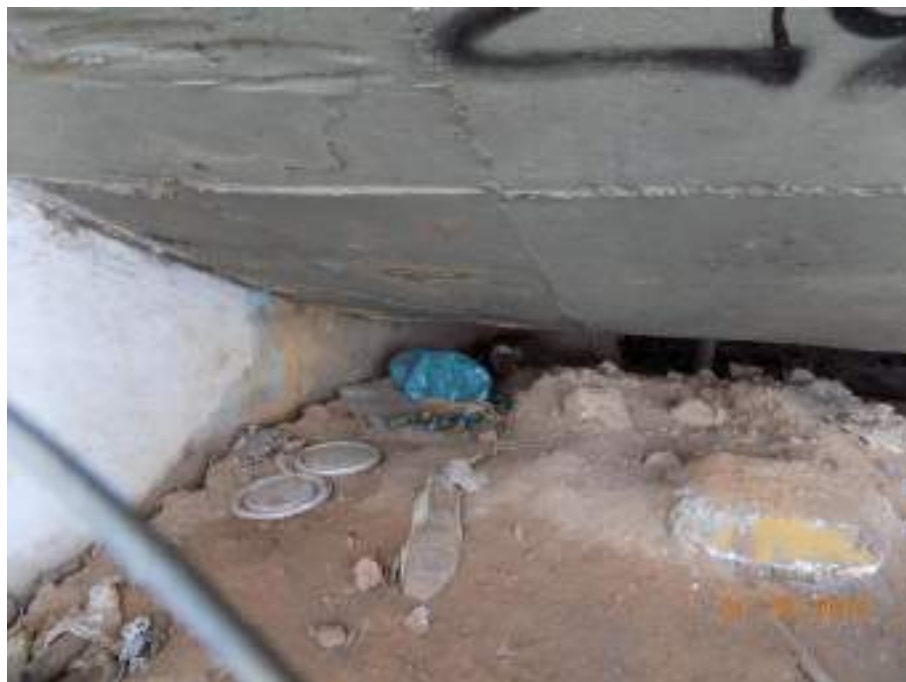
**FOTO 065**

Viaduto Donald Savazoni - Franco da Rocha/SP.  
Vista da cortina CT1, lado Oeste.

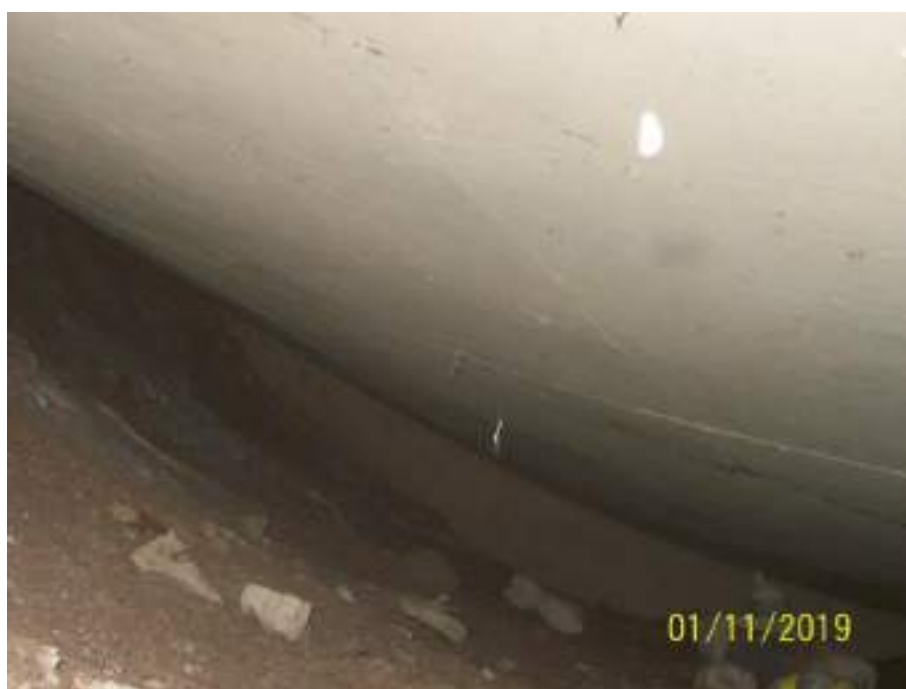
**FOTO 066**

Viaduto Donald Savazoni - Franco da Rocha/SP.  
Vista da cortina CT2, lado Leste.

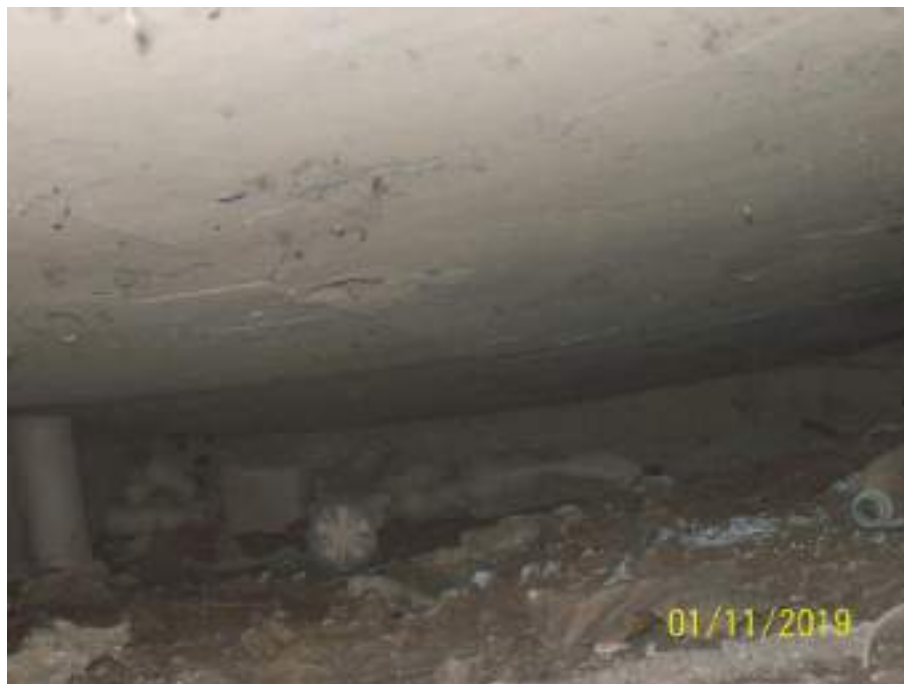
**FOTO 067**

Viaduto Donald Savazoni - Franco da Rocha/SP.  
Vista da cortina CT2, lado Oeste.

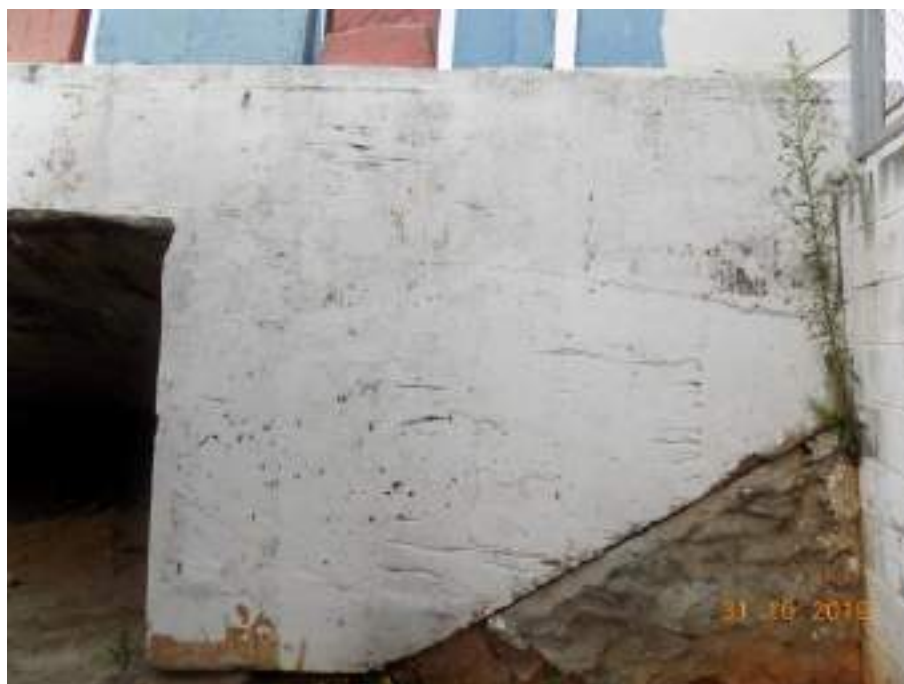
**FOTO 068**

Viaduto Donald Savazoni - Franco da Rocha/SP.  
Vista do muro de ala AL1.

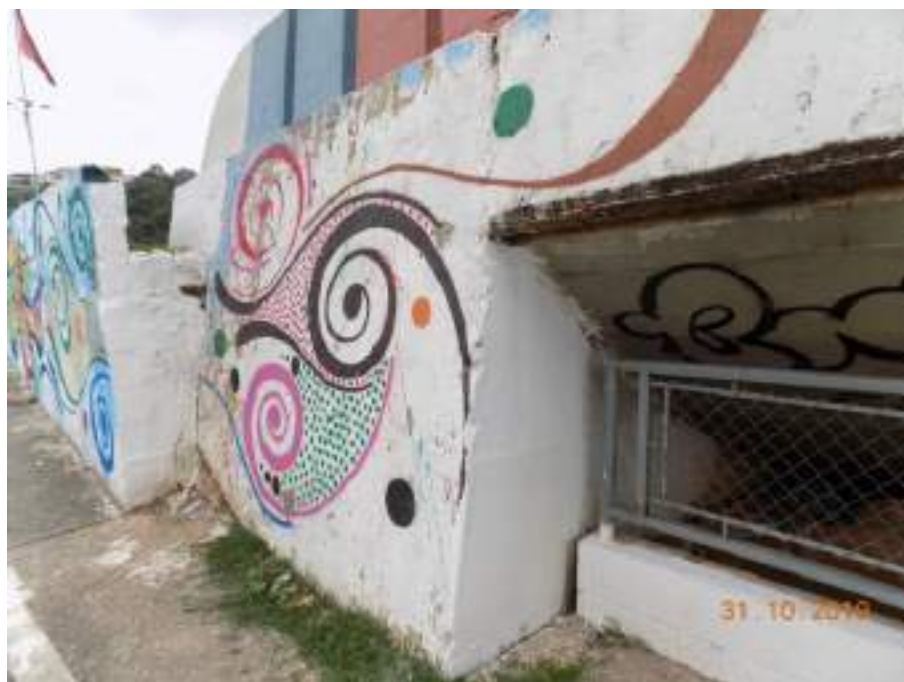
**FOTO 069**

Viaduto Donald Savazoni - Franco da Rocha/SP.  
Vista do muro de ala AL2.

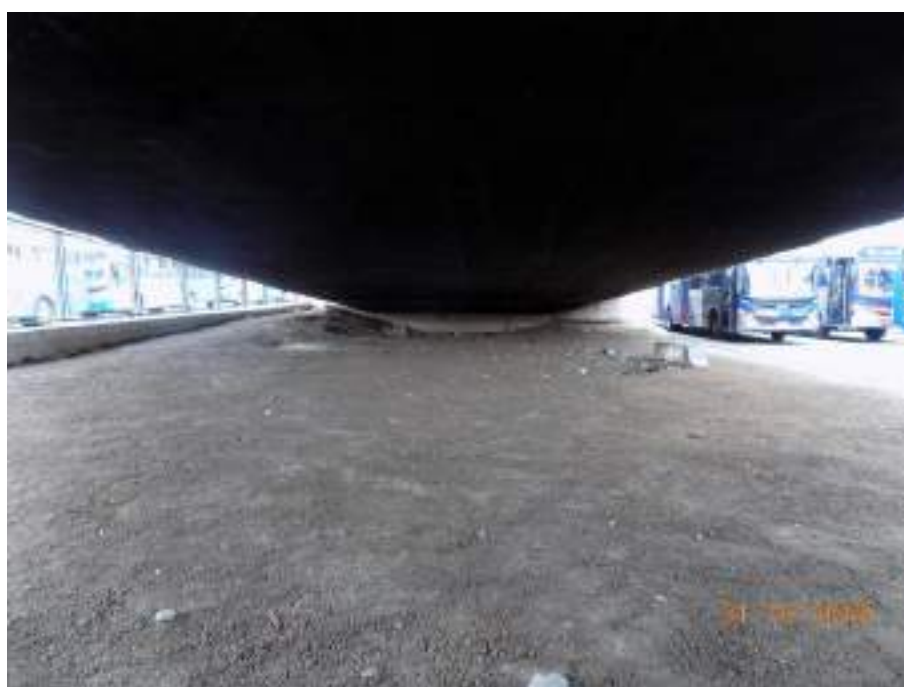
**FOTO 070**

Viaduto Donald Savazoni - Franco da Rocha/SP.  
Vista do talude sob a projeção da OAE no encontro ENC1.

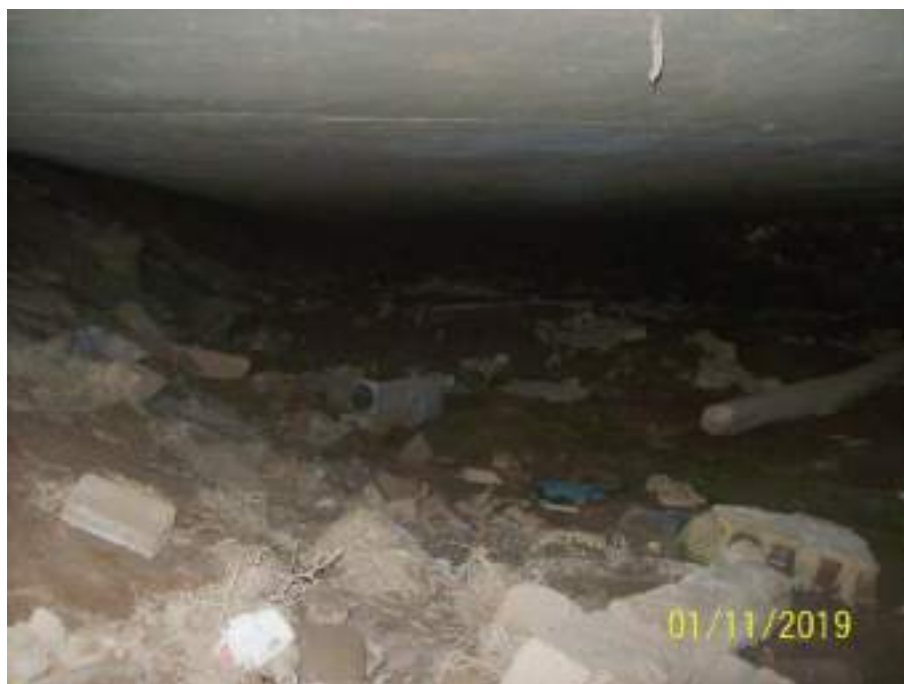
**FOTO 071**

Viaduto Donald Savazoni - Franco da Rocha/SP.  
Vista do talude sob a projeção da OAE no encontro ENC2.

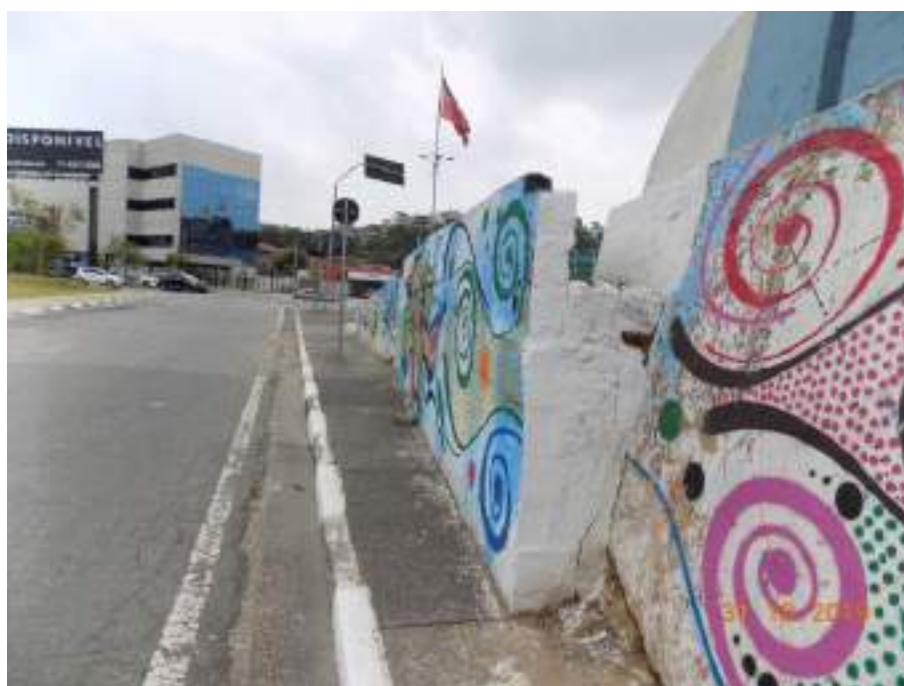
**FOTO 072**

Viaduto Donald Savazoni - Franco da Rocha/SP.  
Vista do muro de contenção M no encontro ENC1, lado Oeste.

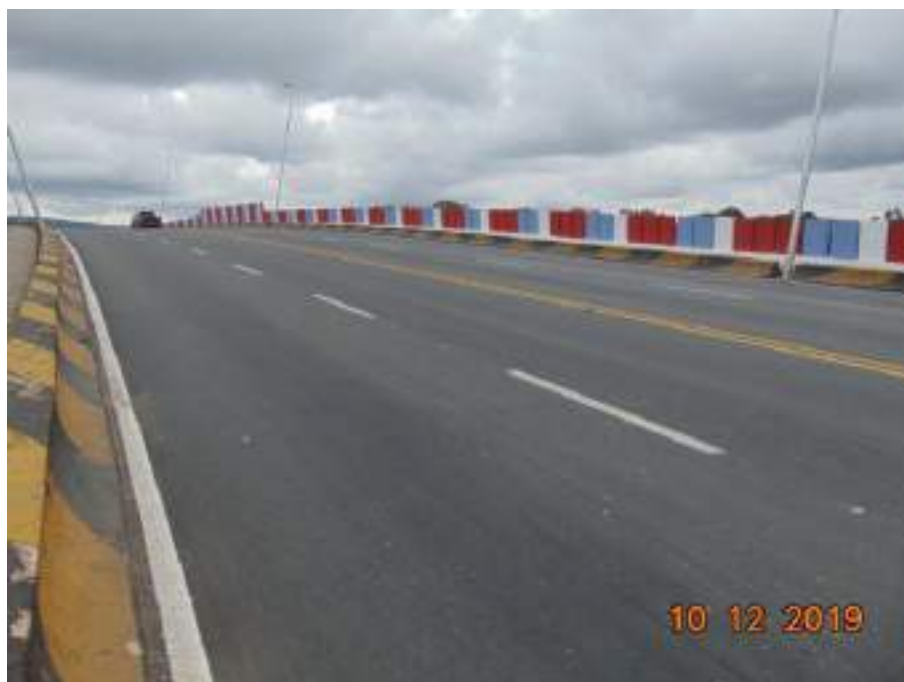
**FOTO 073**

Viaduto Donald Savazoni - Franco da Rocha/SP.  
Vista do pavimento flexível sobre a OAE e da sinalização horizontal.

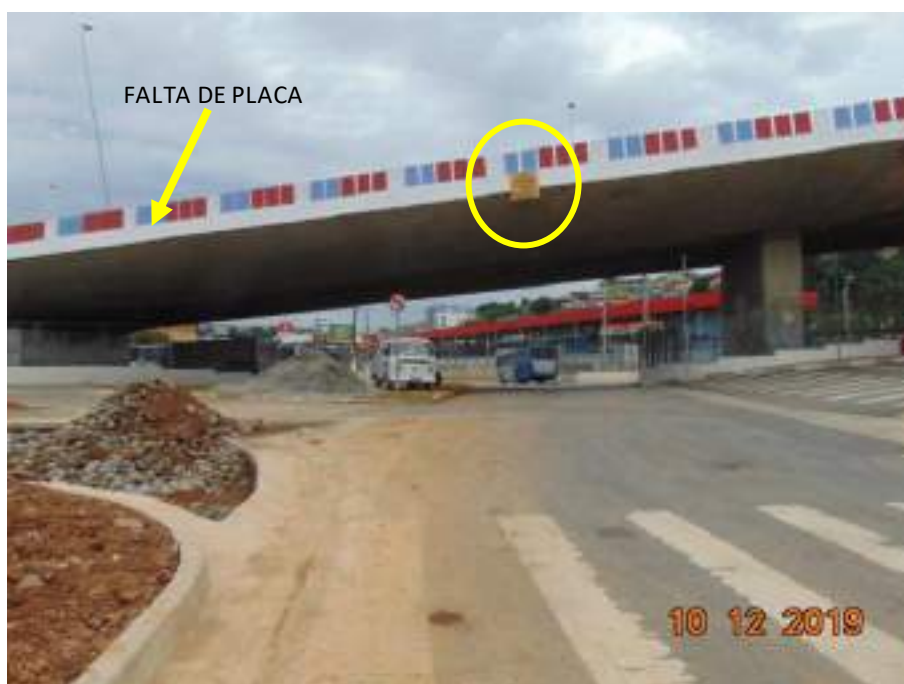
**FOTO 074**

Viaduto Donald Savazoni - Franco da Rocha/SP.  
Vista da placa de sinalização de gabarito vertical permitido, vão 2, lado Oeste. Nota-se falta de placa de sinalização de gabarito vertical para a Rua Eng. João Batista Garcez, lado Norte.

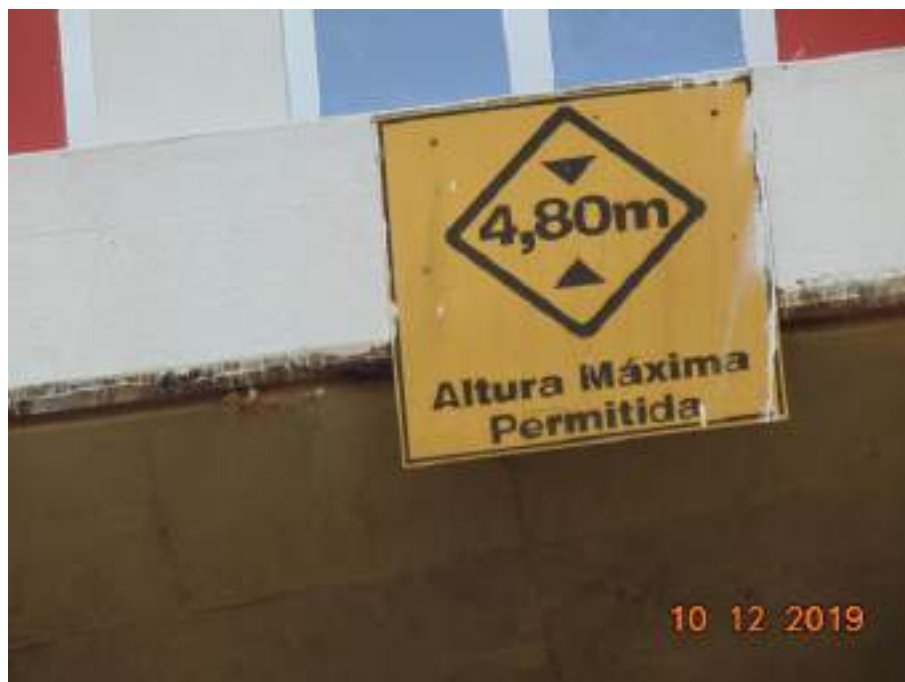
**FOTO 075**

Viaduto Donald Savazoni - Franco da Rocha/SP.  
Detalhe da foto anterior.

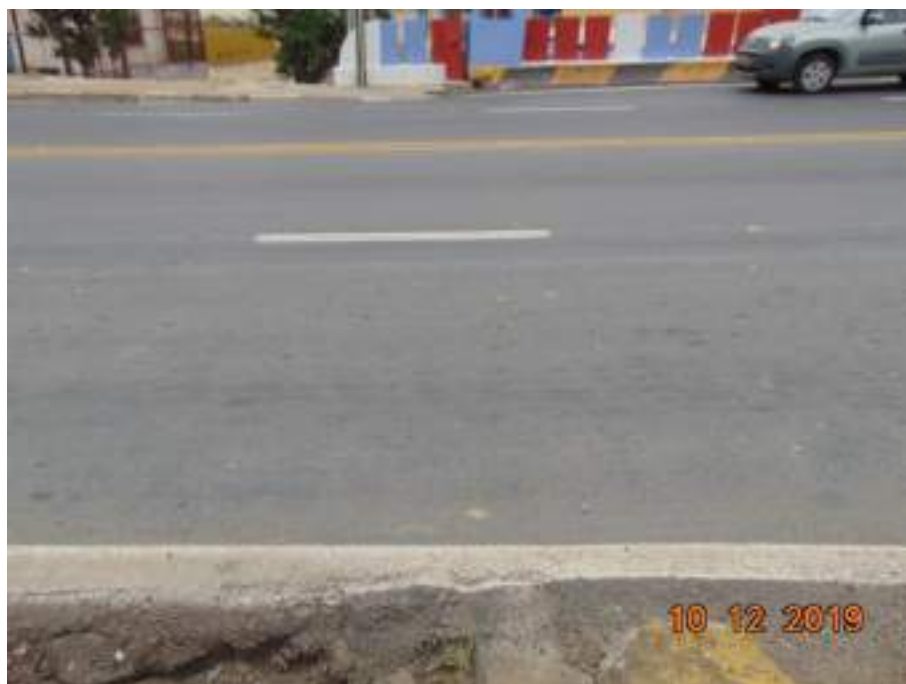
**FOTO 076**

Viaduto Donald Savazoni - Franco da Rocha/SP.  
Vista da junta de encontro ENC1, recoberta pelo pavimento asfáltico, em bom estado.

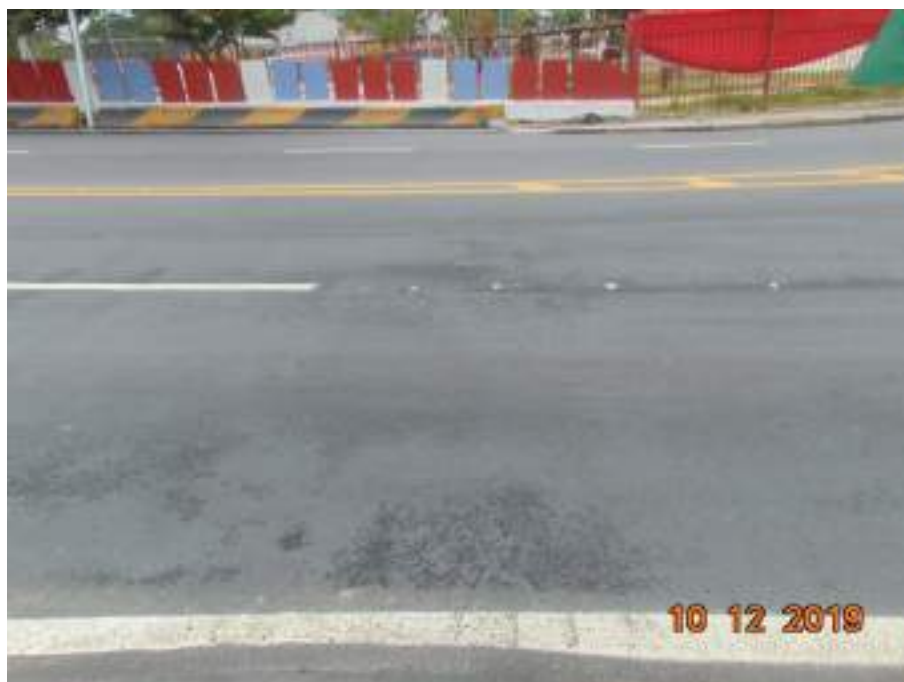
**FOTO 079**

Viaduto Donald Savazoni - Franco da Rocha/SP.

Vista da junta de encontro ENC2, recoberta pelo pavimento asfáltico, em bom estado.

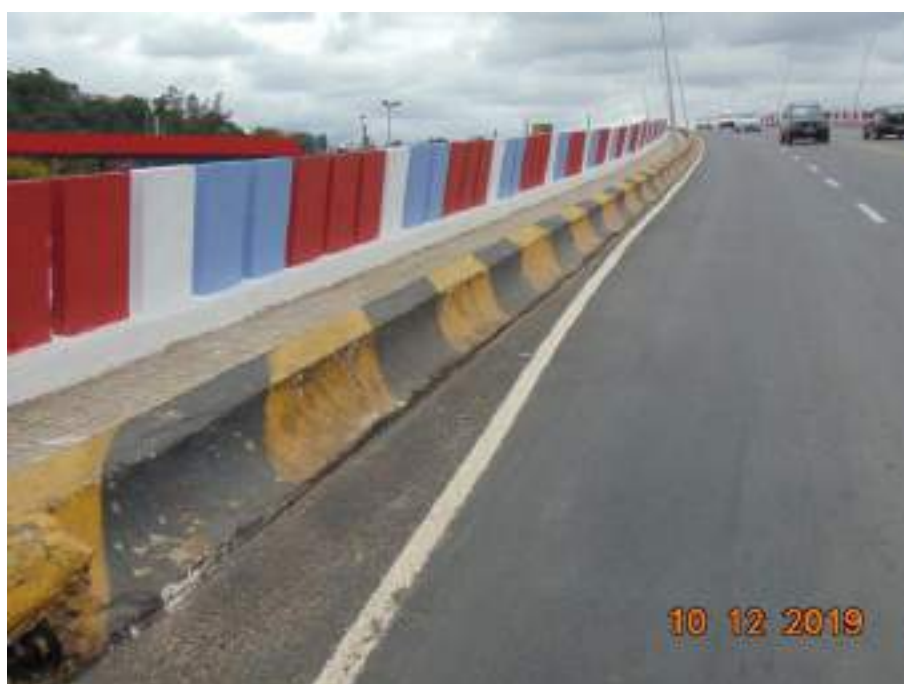
**FOTO 080**

Viaduto Donald Savazoni - Franco da Rocha/SP.

Vista do guarda-rodas GR1.

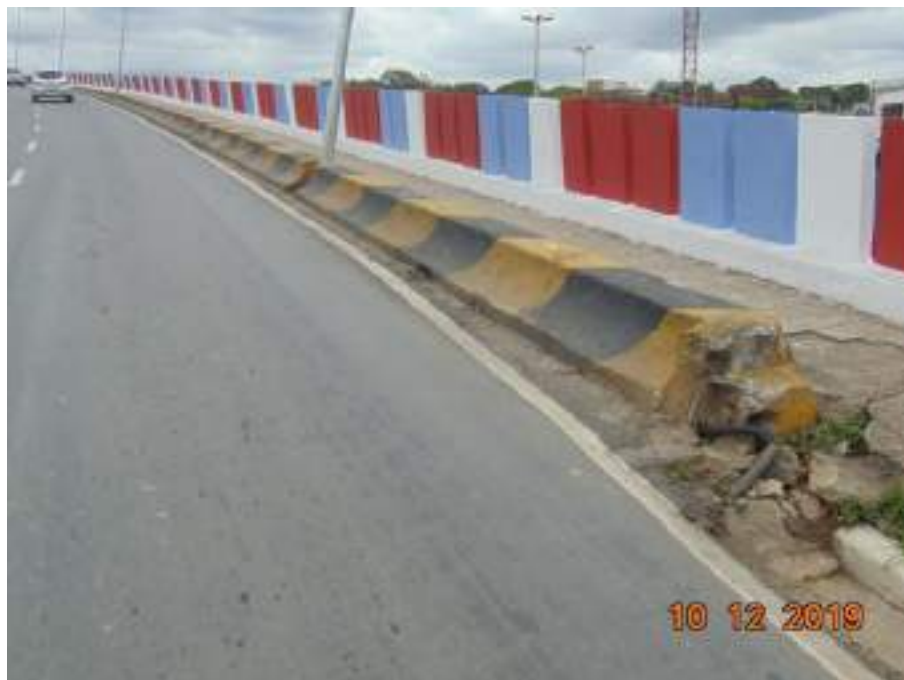
**FOTO 081**

Viaduto Donald Savazoni - Franco da Rocha/SP.  
Vista do guarda-rodas GR2.

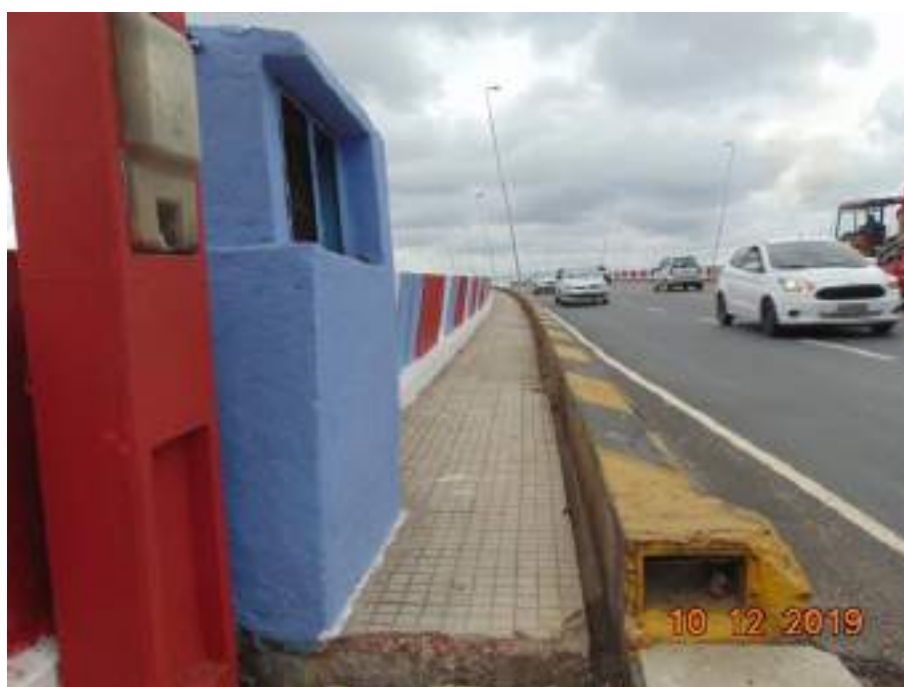
**FOTO 082**

Viaduto Donald Savazoni - Franco da Rocha/SP.  
Vista do passeio PS1.

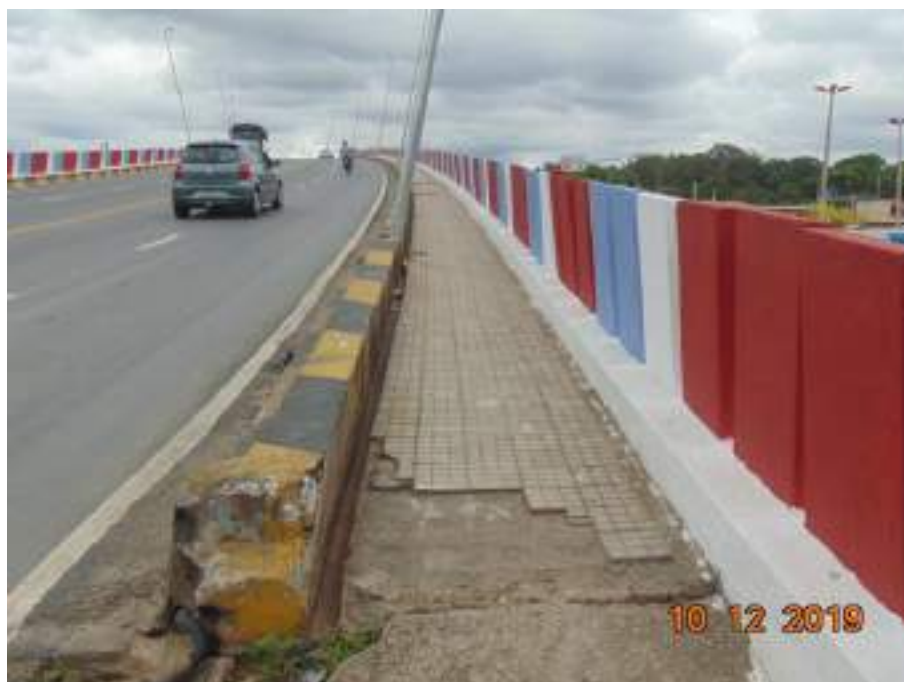
**FOTO 083**

Viaduto Donald Savazoni - Franco da Rocha/SP.  
Vista do passeio PS2.

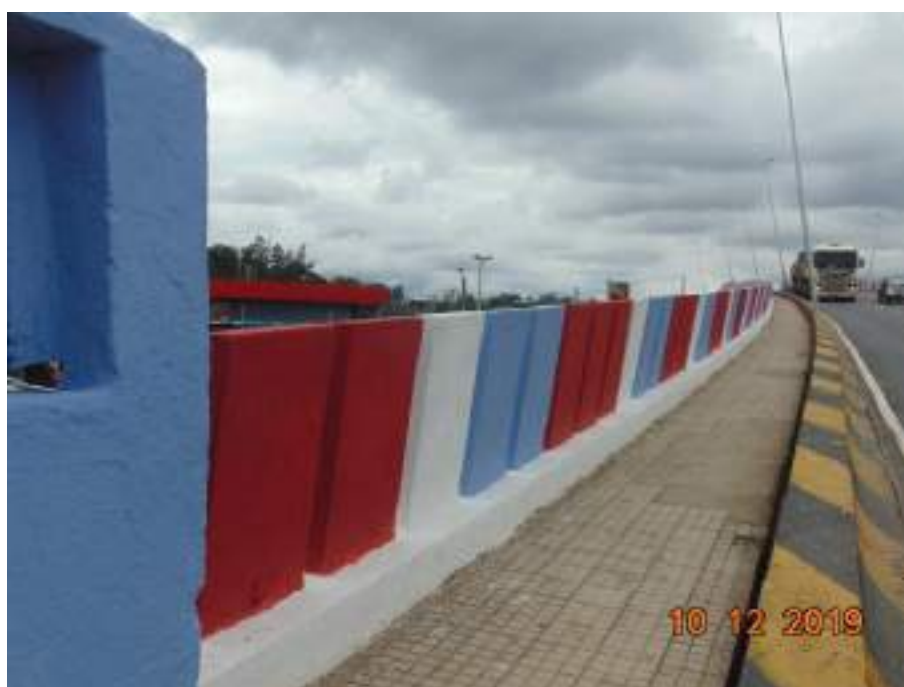
**FOTO 084**

Viaduto Donald Savazoni - Franco da Rocha/SP.  
Vista do guarda-corpos GC1.

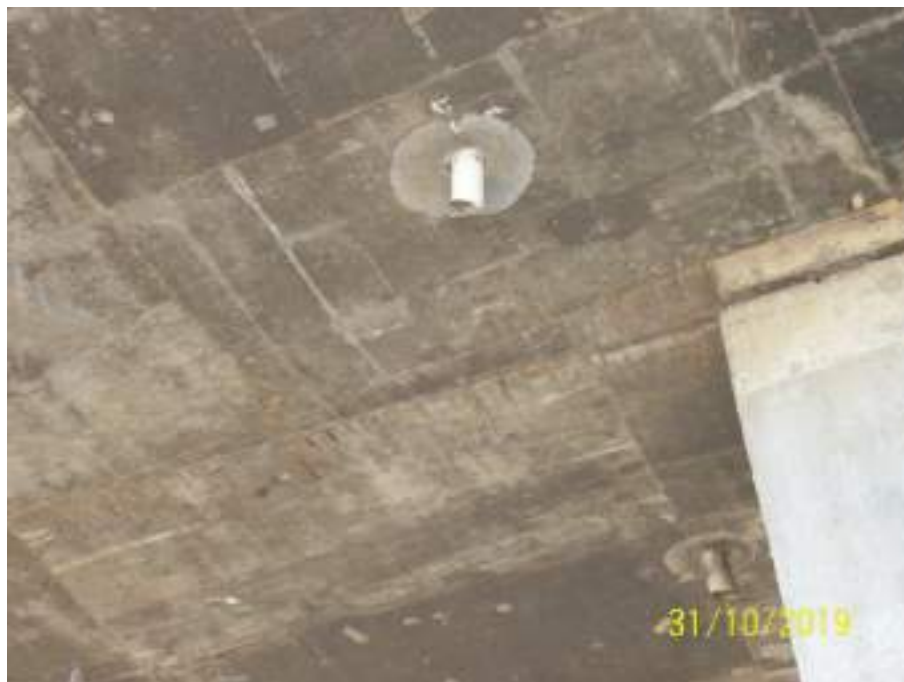
**FOTO 087**

Viaduto Donald Savazoni - Franco da Rocha/SP.  
Vista inferior dos buzinotes de drenagem do caixão.

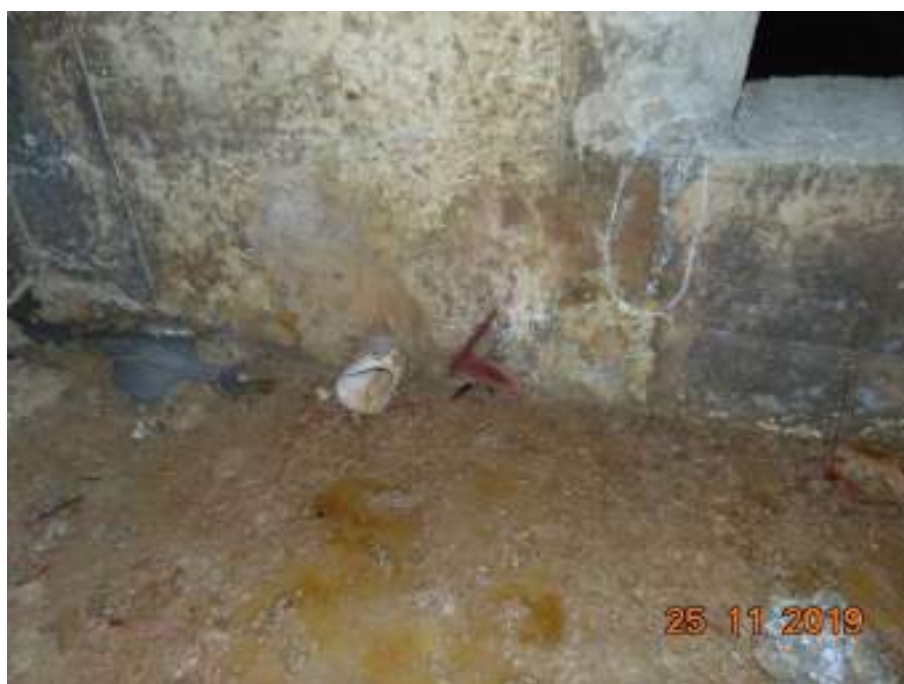
**FOTO 088**

Viaduto Donald Savazoni - Franco da Rocha/SP.  
Vista do buzinote existente na viga transversina no interior do caixão.

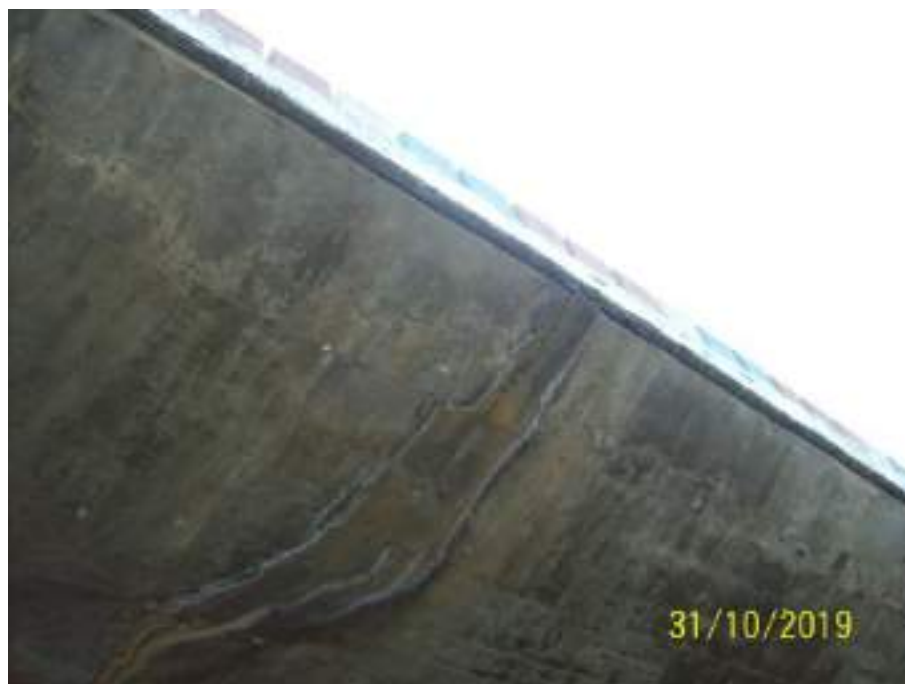
**FOTO 089**

Viaduto Donald Savazoni - Franco da Rocha/SP.  
Vista da pingadeira, lateral Oeste.

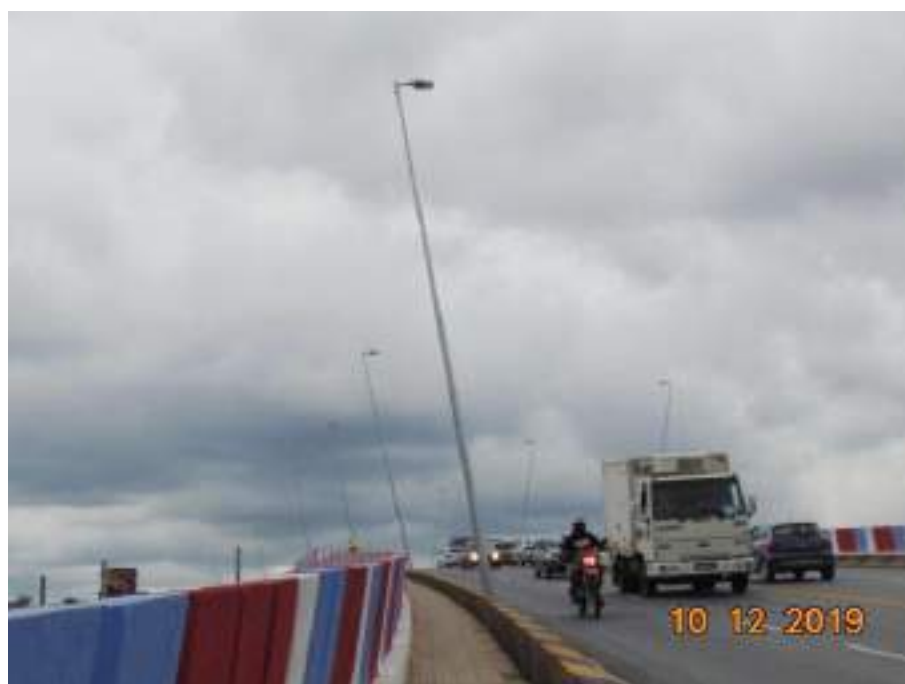
**FOTO 090**

Viaduto Donald Savazoni - Franco da Rocha/SP.  
Vista dos postes de iluminação sobre a OAE.

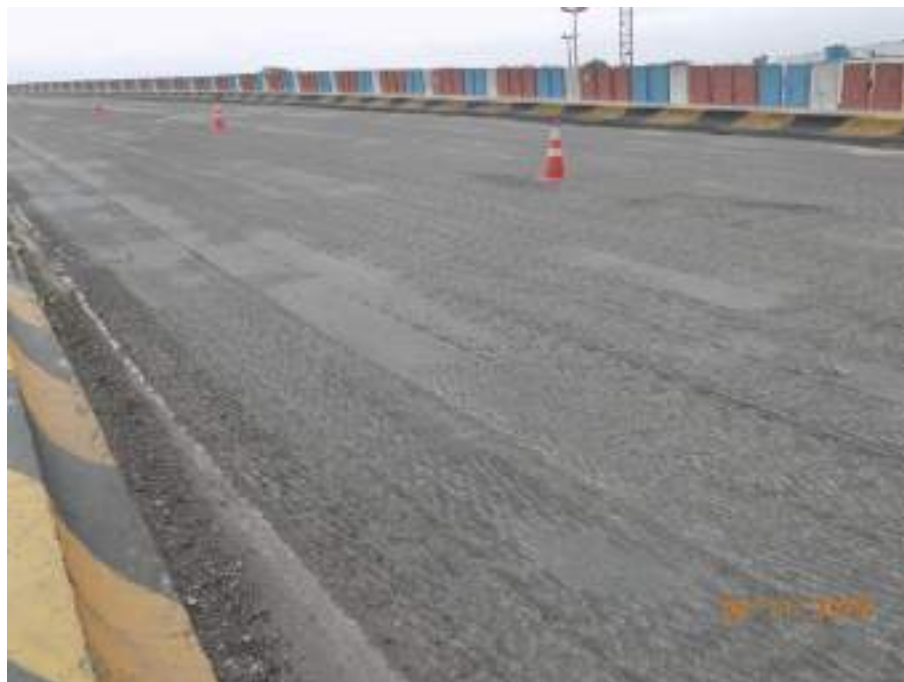
**FOTO 091**

Viaduto Donald Savazoni - Franco da Rocha/SP.  
Vista superior da OAE durante as obras para recapeamento do pavimento asfáltico.

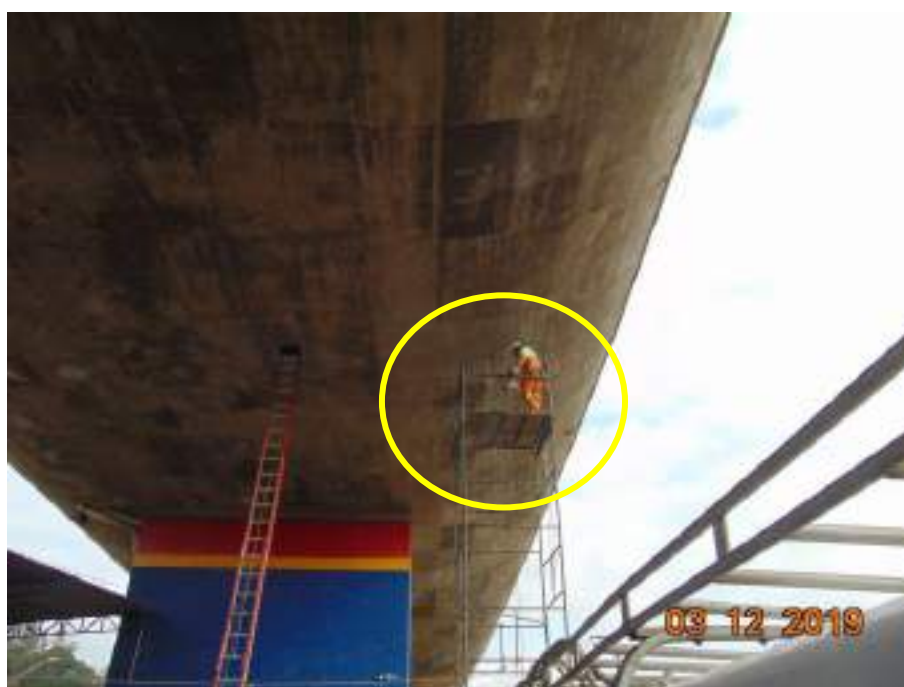
**FOTO 092**

Viaduto Donald Savazoni - Franco da Rocha/SP.  
Vista da abertura de janela na laje inferior para acesso interno à seção celular, vão 6.

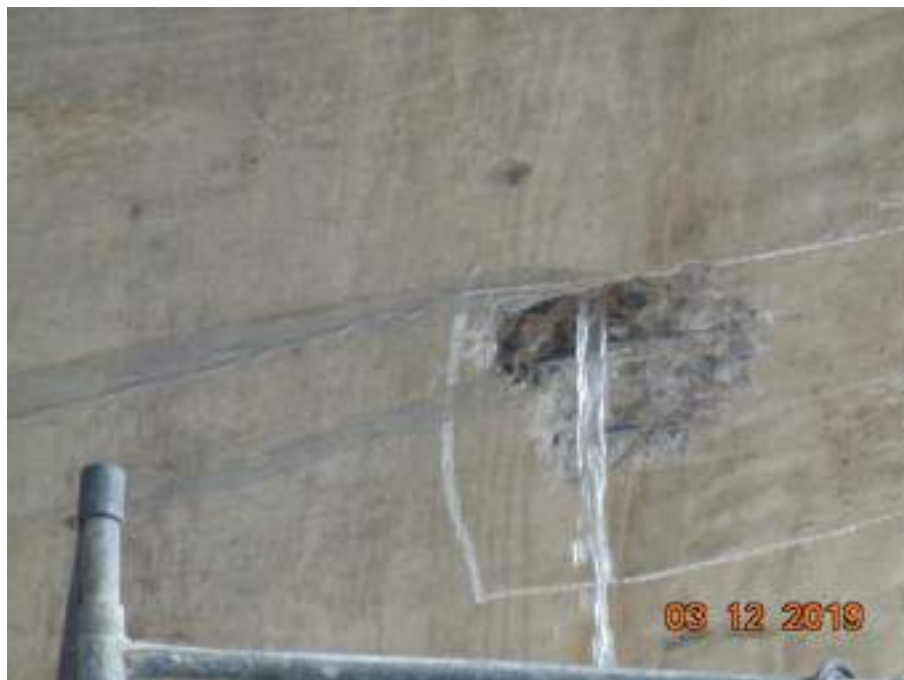
**FOTO 093**

Viaduto Donald Savazoni - Franco da Rocha/SP.

Detalhe da foto anterior. Nota-se saída de água no ponto de abertura da janela indicando acúmulo de água no interior do caixão.

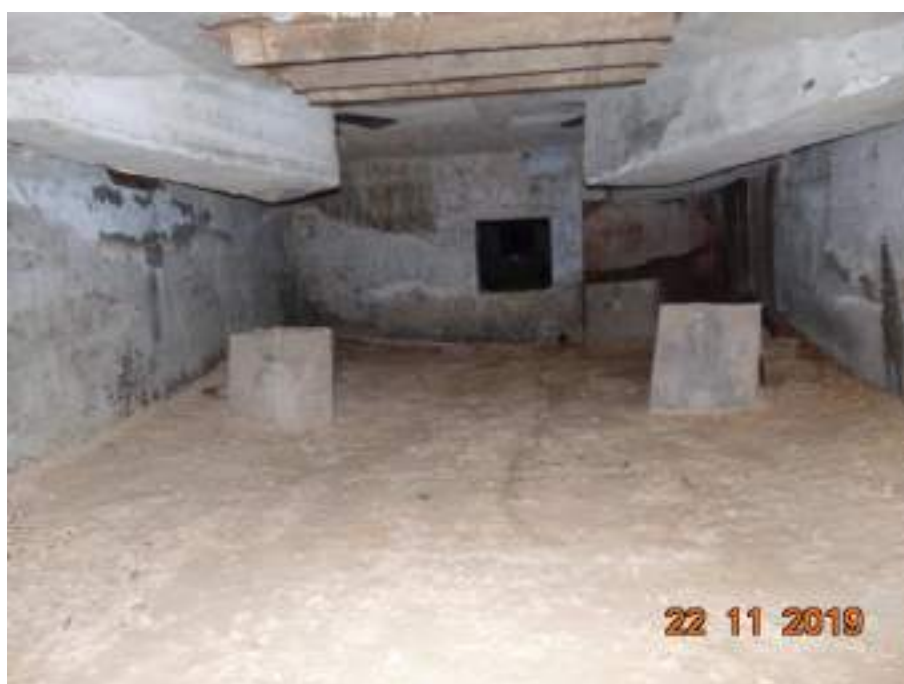
**FOTO 094**

Viaduto Donald Savazoni - Franco da Rocha/SP.

Vista interna típica da seção celular, trecho entre almas internas.

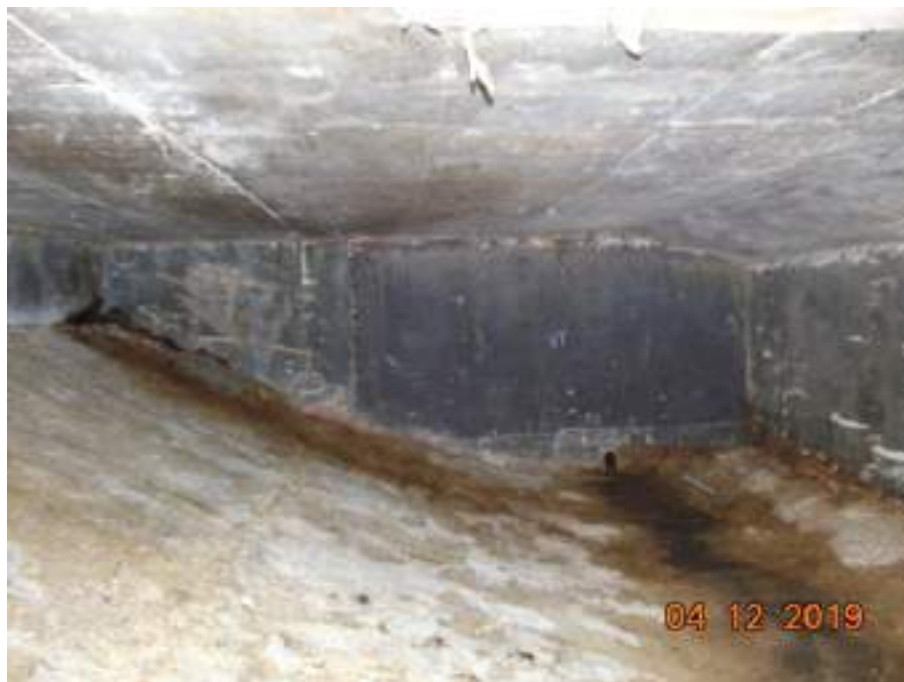
**FOTO 095**

Viaduto Donald Savazoni - Franco da Rocha/SP.  
Vista interna típica da seção celular, trecho entre viga de borda e alma interna.

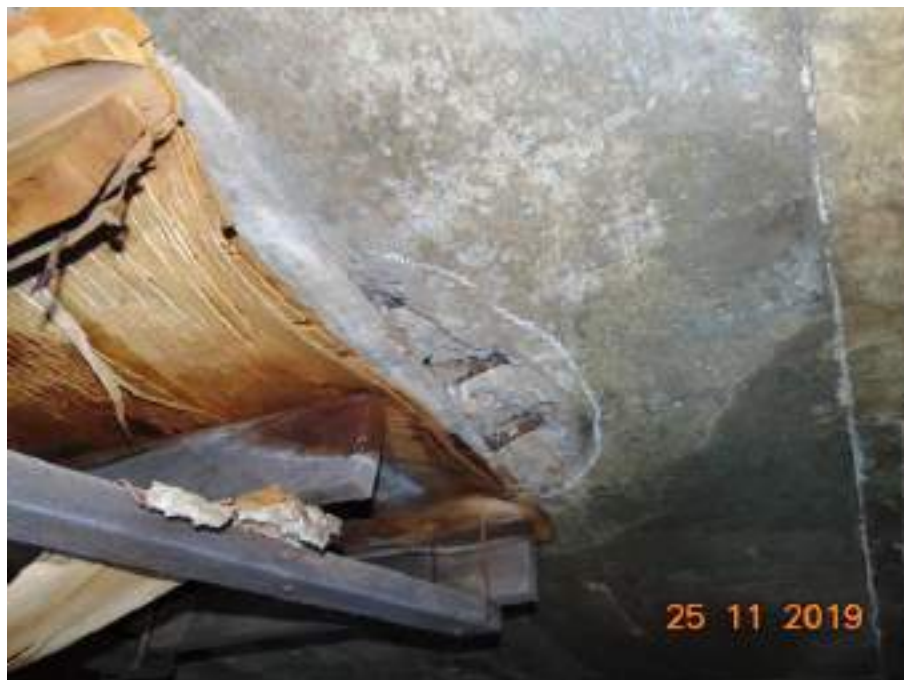
**FOTO 099**

Concreto disgregado com armadura exposta e corroída na laje superior LS, face Inferior, vão 8, entre as almas internas ALI2 e ALI3, e entre as vigas transversinas VT38 e VT39.

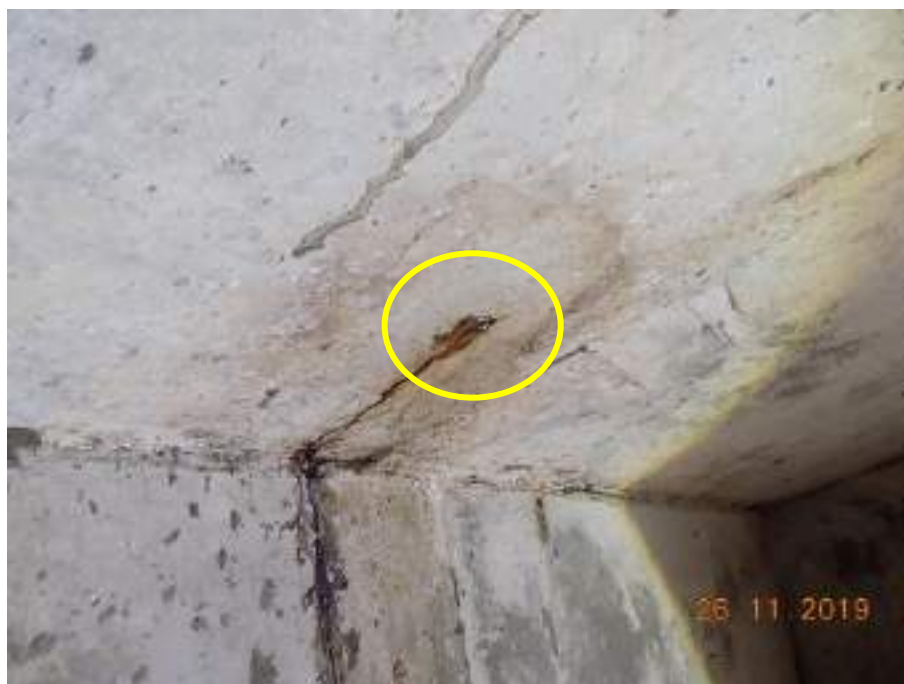
**FOTO 104**

Ponto de infiltração na laje superior LS, face Inferior, vão 8, entre as almas internas ALI1 e ALI2, e entre as vigas transversinas VT41 e VT42.

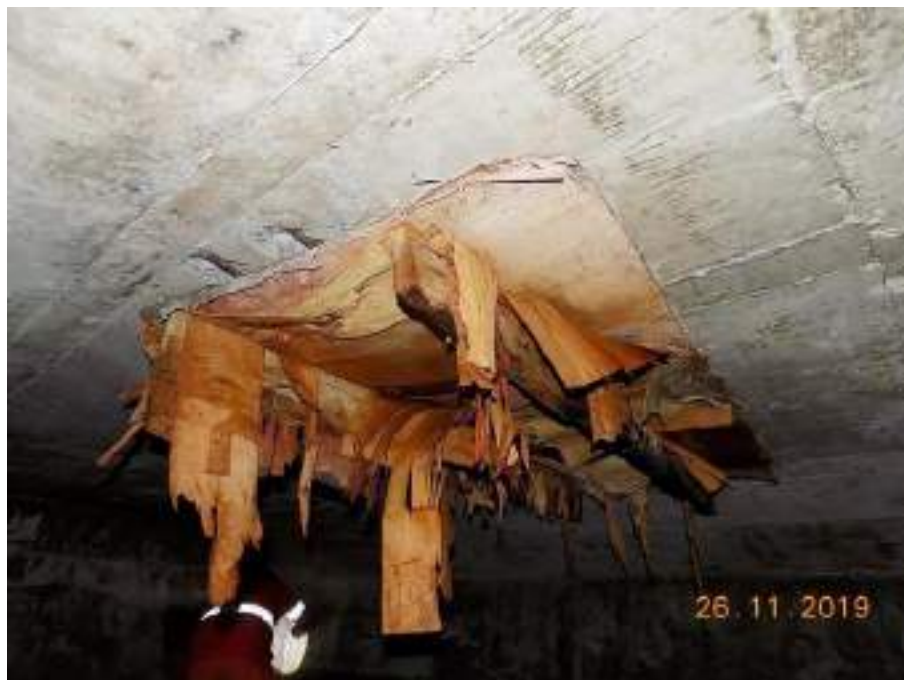
**FOTO 105**

Resto de formas na laje superior LS, face Inferior, vão 8, entre as almas internas ALI1 e ALI2, e entre as vigas transversinas VT37 e VT38.
