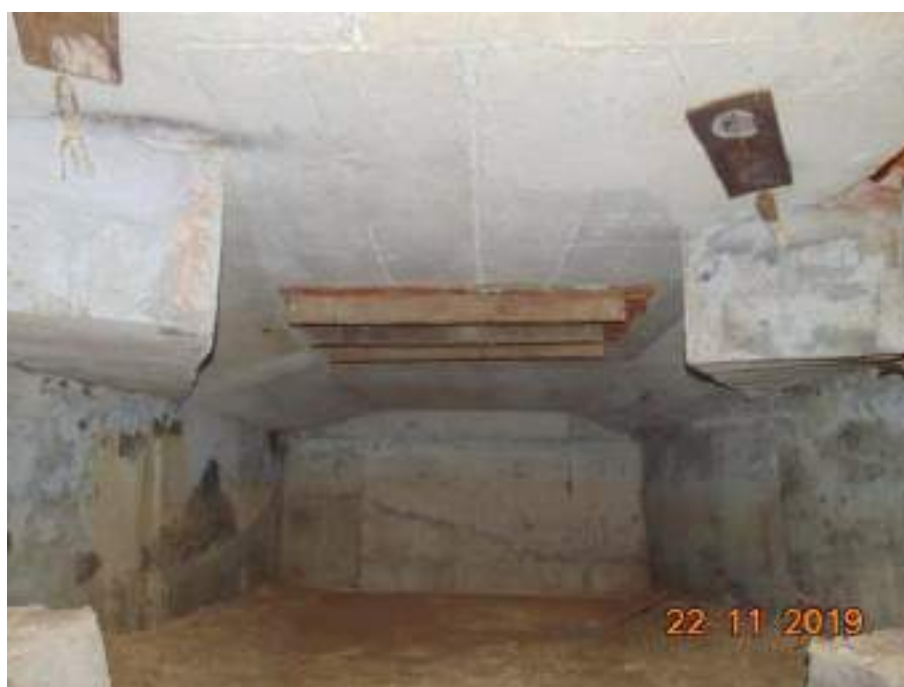
**FOTO 106**

Resto de formas na laje superior LS, face Inferior, vão 9, entre as almas internas ALI1 e ALI2, e entre as vigas transversinas VT46 e VT47.

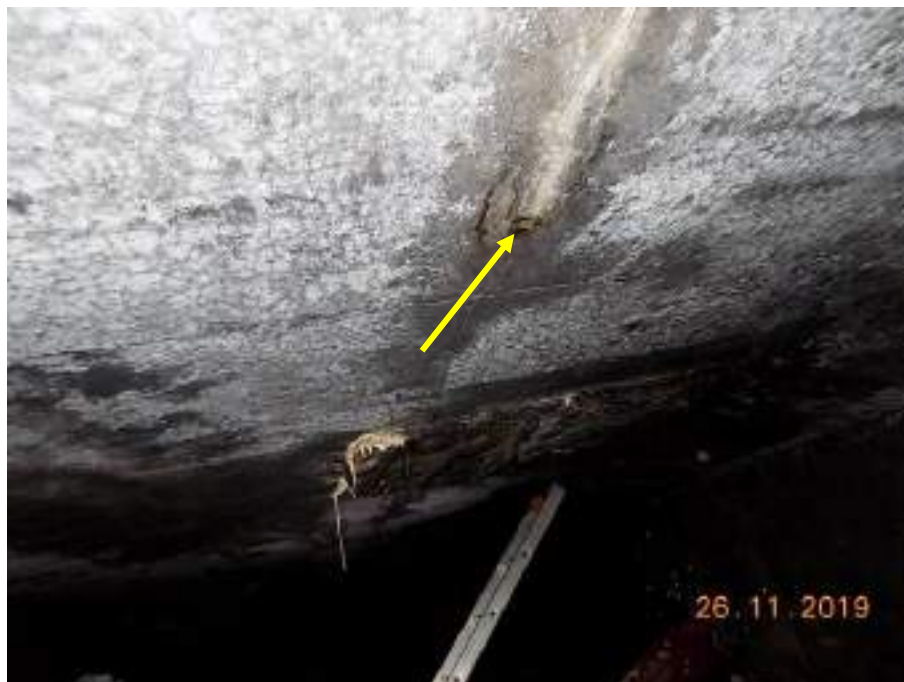
**FOTO 107**

Mancha de umidade na laje superior LS, face Inferior, vão 1, entre a viga de borda VB1 e a alma interna ALI1, e entre as vigas transversinas VT1 e VT2. Nota-se mancha de fuligem.

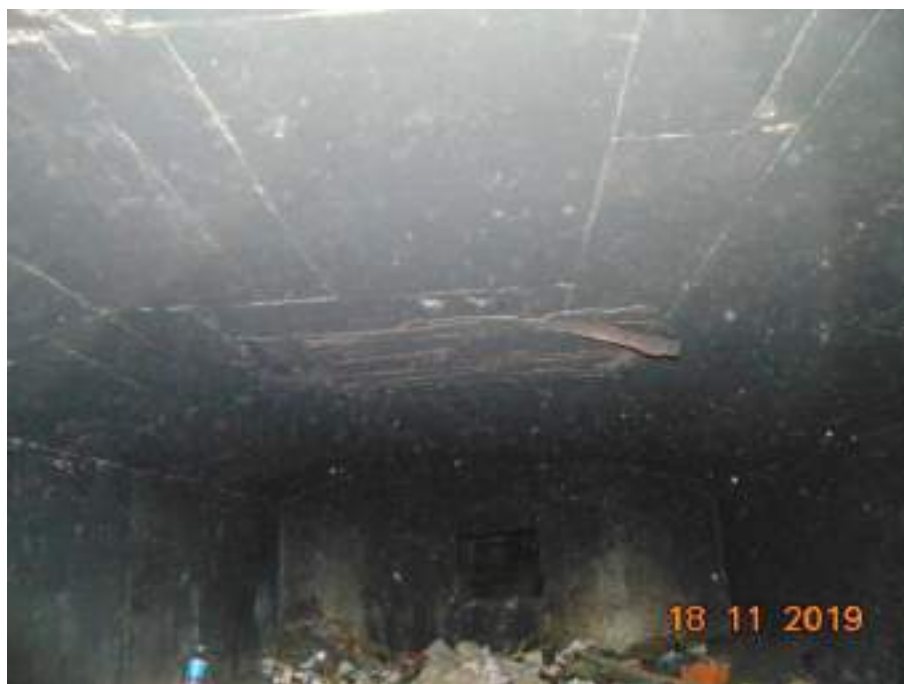
**FOTO 108**

Mancha de fuligem na laje superior LS, face Inferior, vão 9, entre as almas internas ALI2 e ALI3, e entre as vigas transversinas VT44 e VT45.

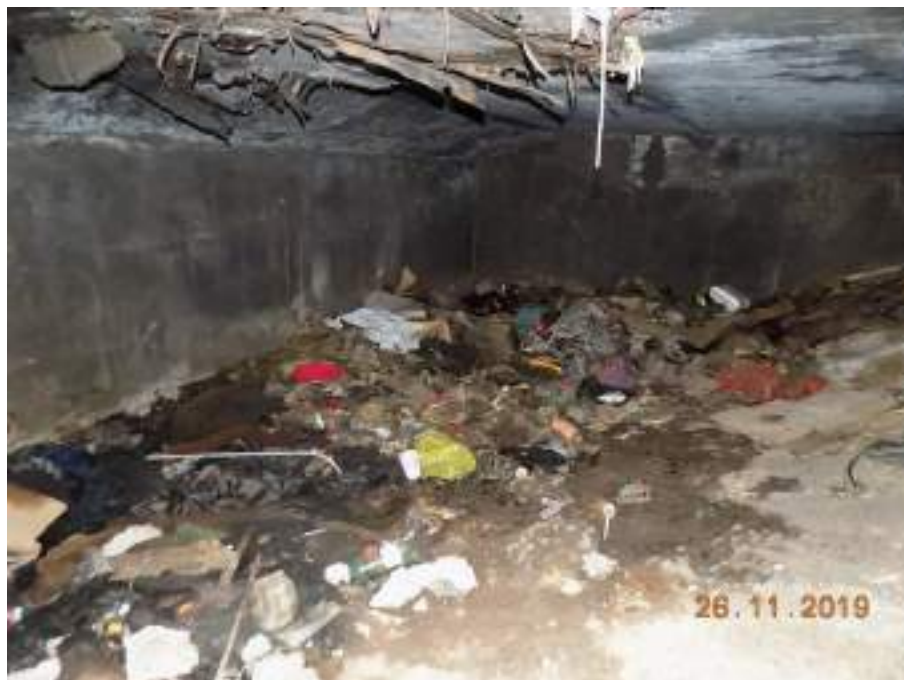
**FOTO 109**

Acúmulo de detritos na laje inferior LI, face Superior, vão 1, entre a viga de borda VB1 e a alma interna ALI1, e entre as vigas transversinas VT1 e VT2.

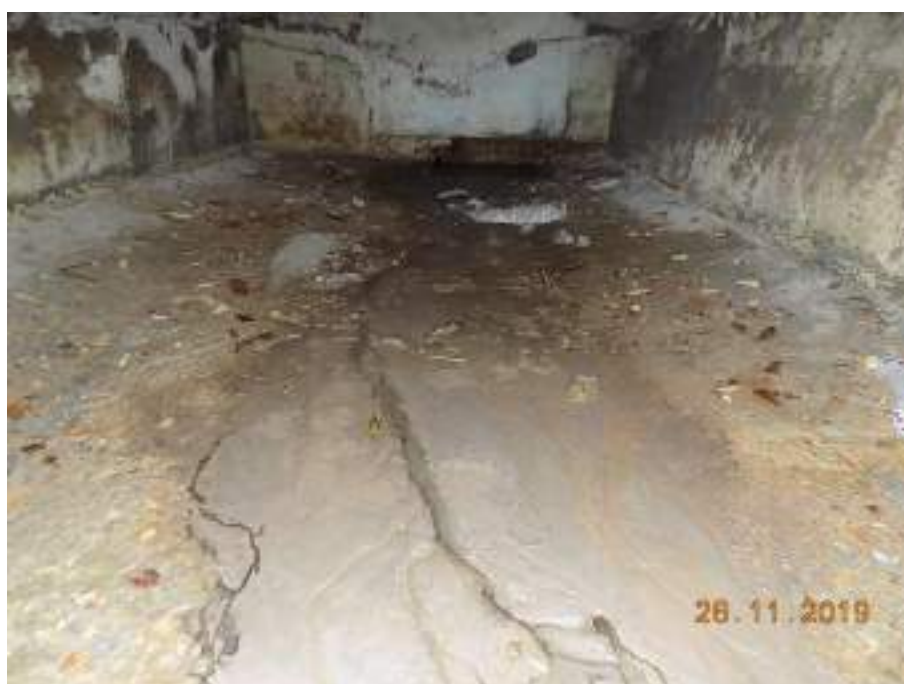
**FOTO 110**

Acúmulo de detritos na laje inferior LI, face Superior, vão 1, entre as almas internas ALI2 e ALI3, e entre as vigas transversinas VT2 e VT3.

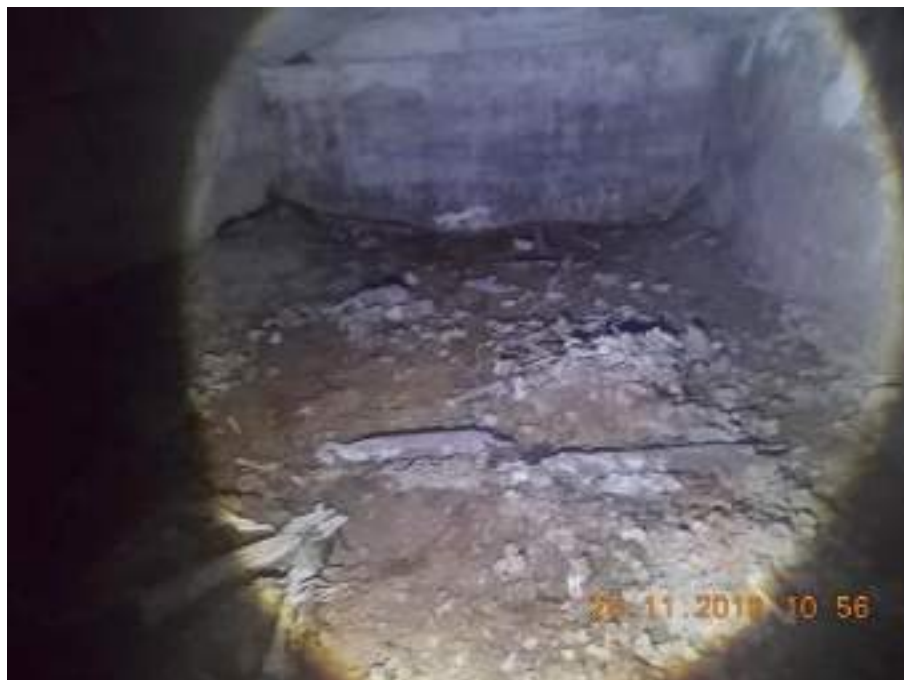
**FOTO 111**

Acúmulo de detritos na laje inferior LI, face Superior, vão 2, entre as almas internas ALI2 e ALI3, e entre as vigas transversinas VT5 e VT6.

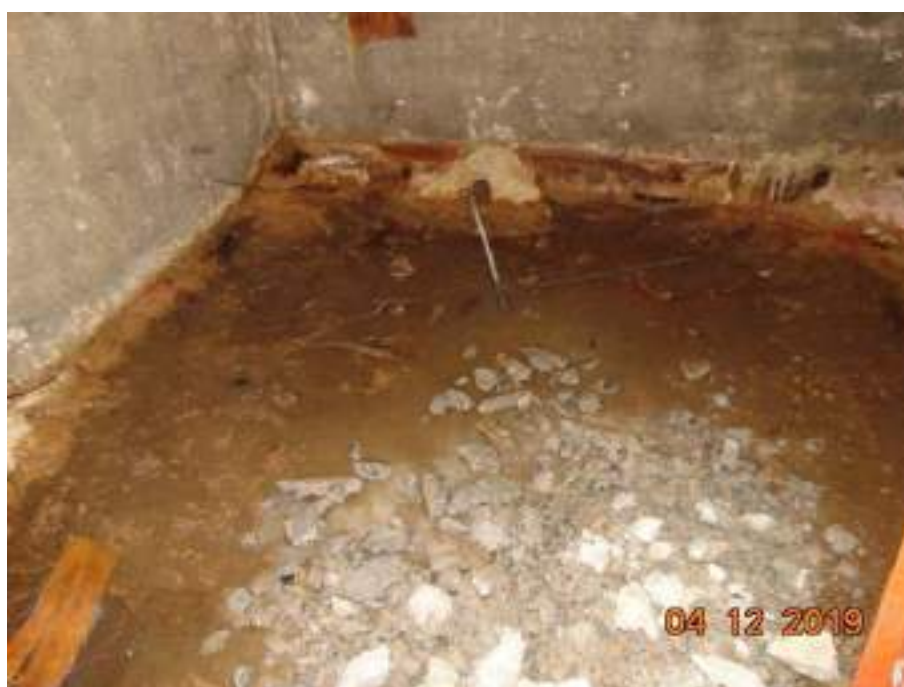
**FOTO 112**

Empoçamento de água na laje inferior LI, face Superior, vão 6, entre a alma interna ALI3 e a viga de borda VB2, e entre as vigas transversinas VT29 e VT30.

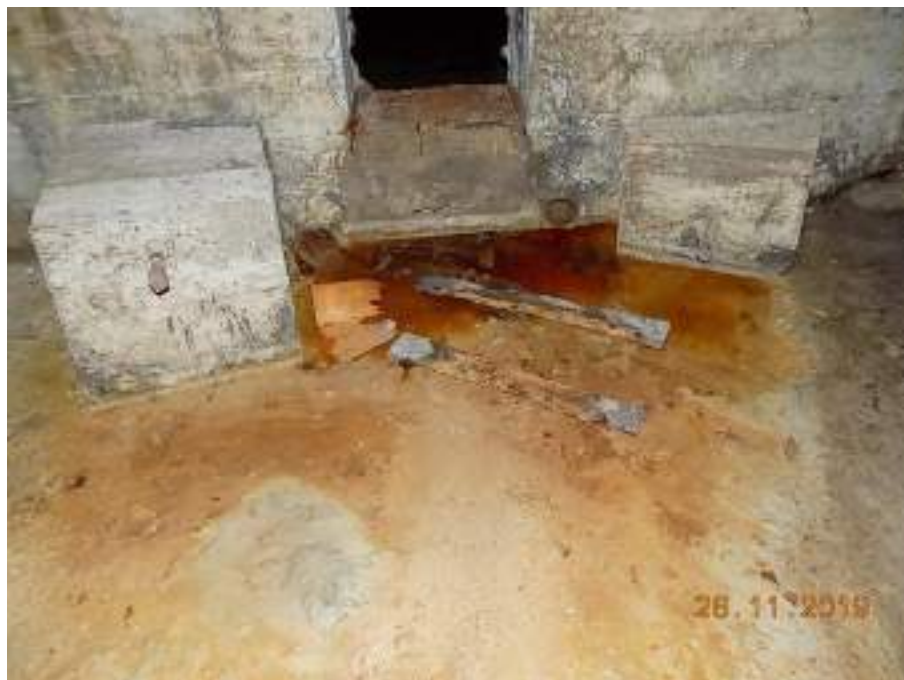
**FOTO 113**

Empoçamento de água na laje inferior LI, face Superior, vão 8, entre as almas internas ALI1 e ALI2, e entre as vigas transversinas VT37 e VT38.

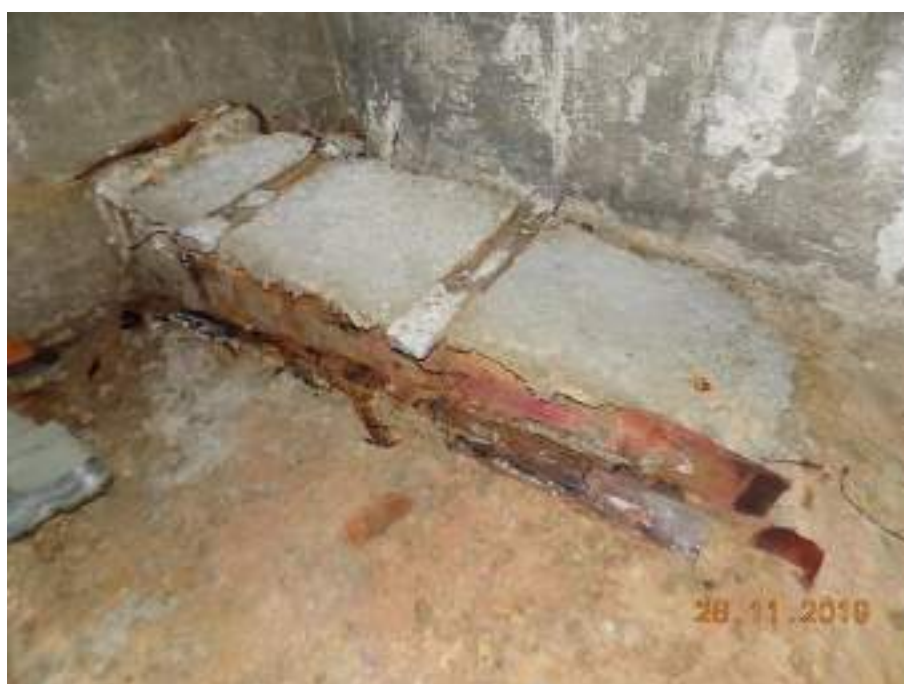
**FOTO 114**

Resto de formas na laje inferior LI, face Superior, vão 8, entre as almas internas ALI1 e ALI2, e entre as vigas transversinas VT38 e VT39, sobre o bloco de ancoragem dos cabos de protensão.

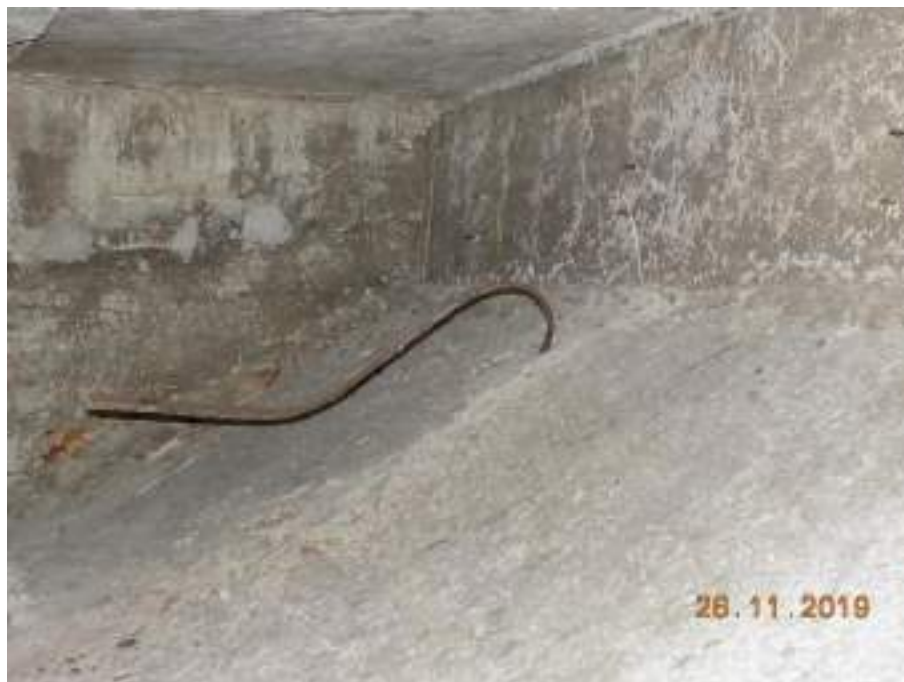
**FOTO 115**

Ponta de ferro na laje inferior LI, face Superior, vão 8, entre a alma interna ALI3 e a viga de borda VB2, e entre as vigas transversinas VT41 e VT42.

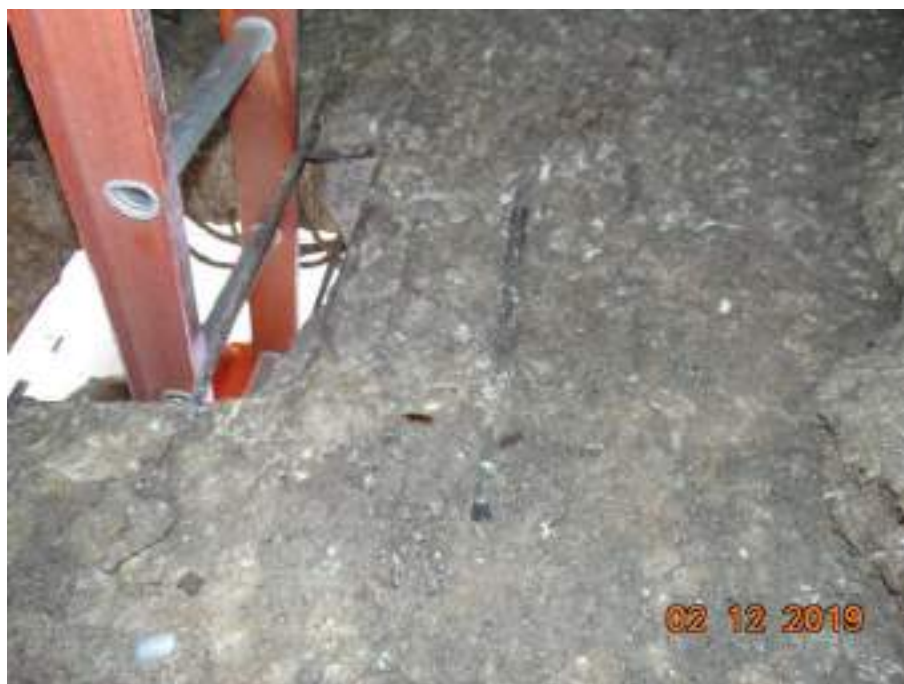
**FOTO 116**

Concreto disgregado com armadura exposta e corroída, em ponto localizado, na laje inferior LI, face Superior, vão 6, entre as almas internas ALI1 e ALI2, e entre as vigas transversinas VT26 e VT27.

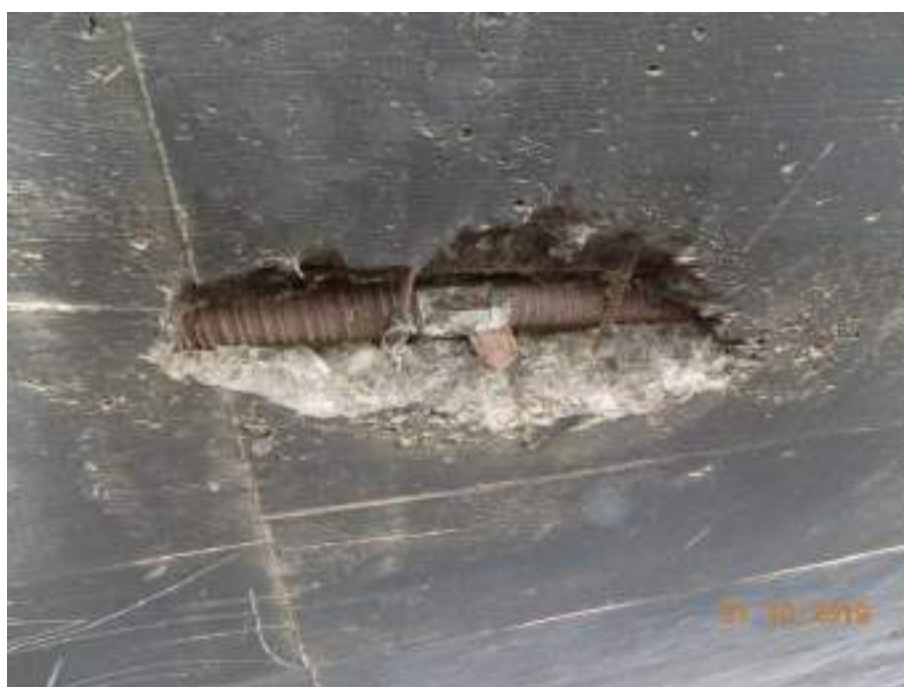
**FOTO 118**

Concreto disgregado com armadura, bainha e cabos de protensão expostos, em ponto localizado, na laje inferior LI, face Inferior, vão 1.

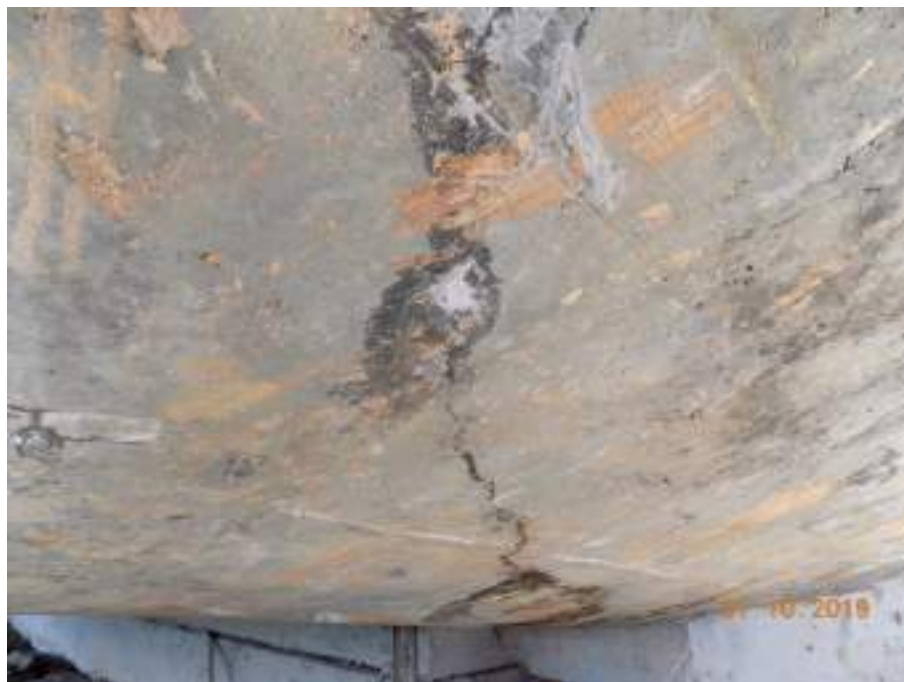
**FOTO 119**

Fissura com eflorescência, com posicionamento diagonal e abertura máxima de 0,3mm na laje inferior LI, face Inferior, vão 1.

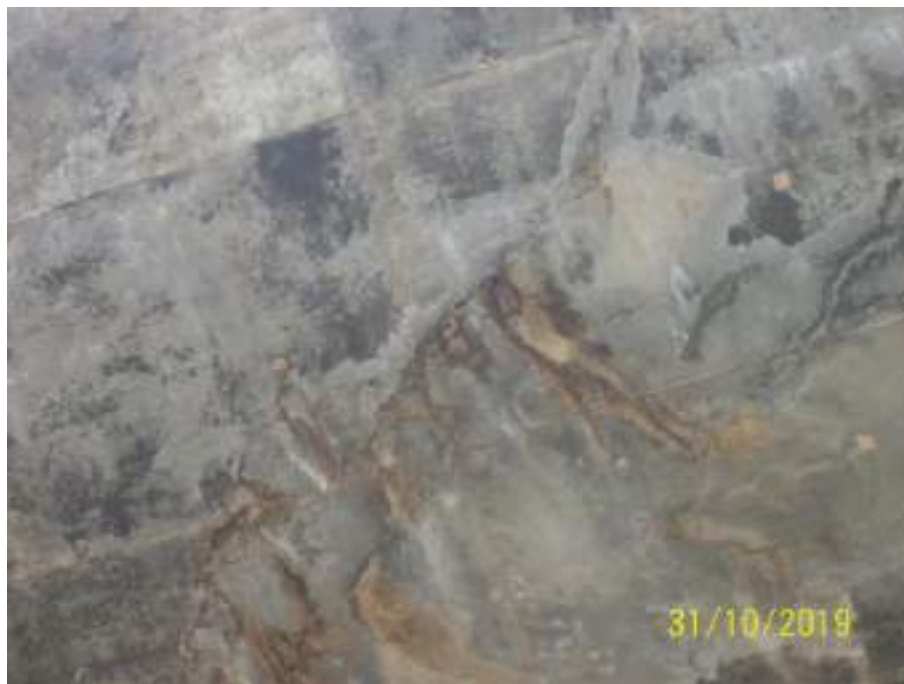
**FOTO 125**  
Detalhe da foto anterior.

Fissuras com eflorescência, com posicionamento diagonal e abertura máxima de 0,4mm na laje inferior LI, face Inferior, vão 4.

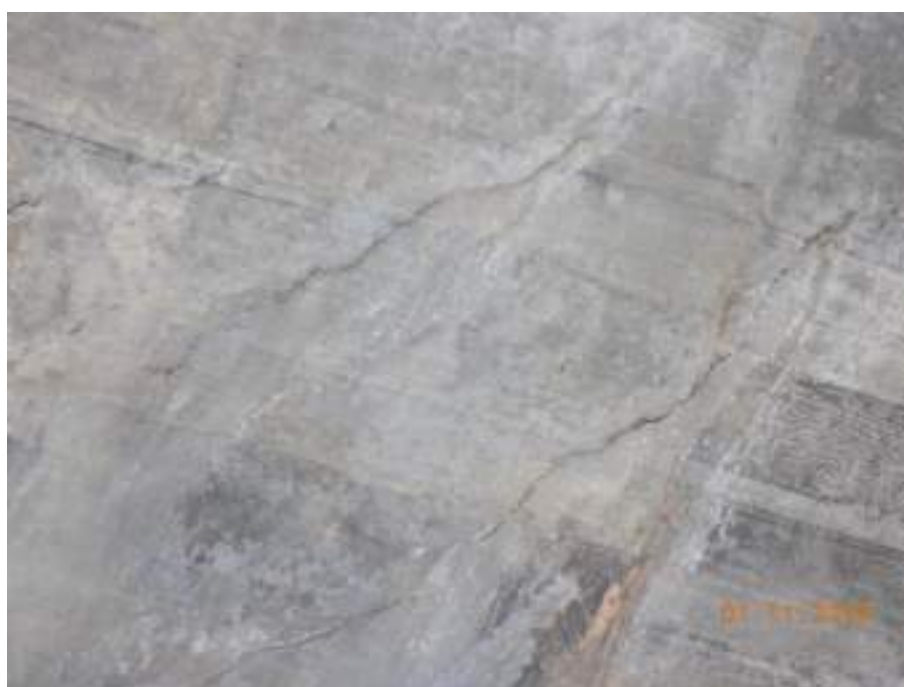
**FOTO 130**

Fissuras com eflorescência, com posicionamento diagonal e abertura máxima de 0,3mm na laje inferior LI, face Inferior, vão 7.

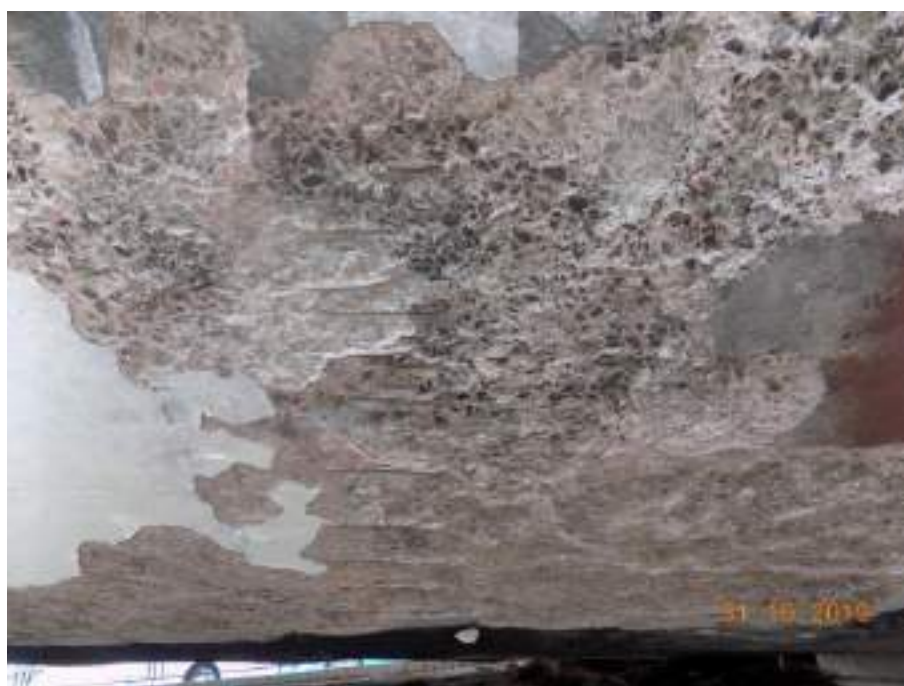
**FOTO 136**

Lascamento do concreto com armadura exposta e corroída na laje inferior LI, face Inferior, vão 1.

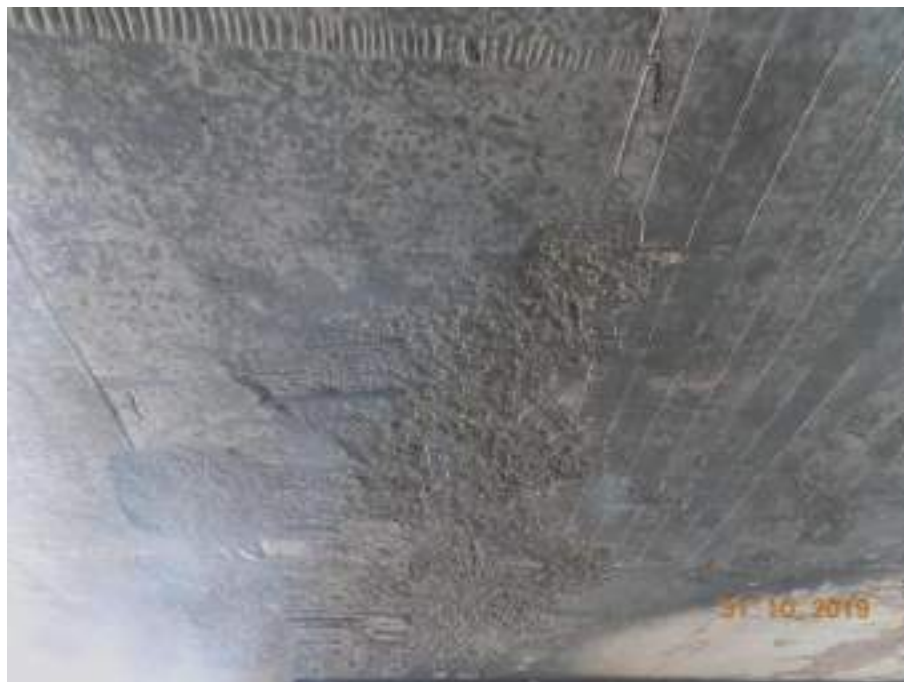
**FOTO 137**

Lascamento do concreto com armadura exposta e corroída na laje inferior LI, face Inferior, vão 1.

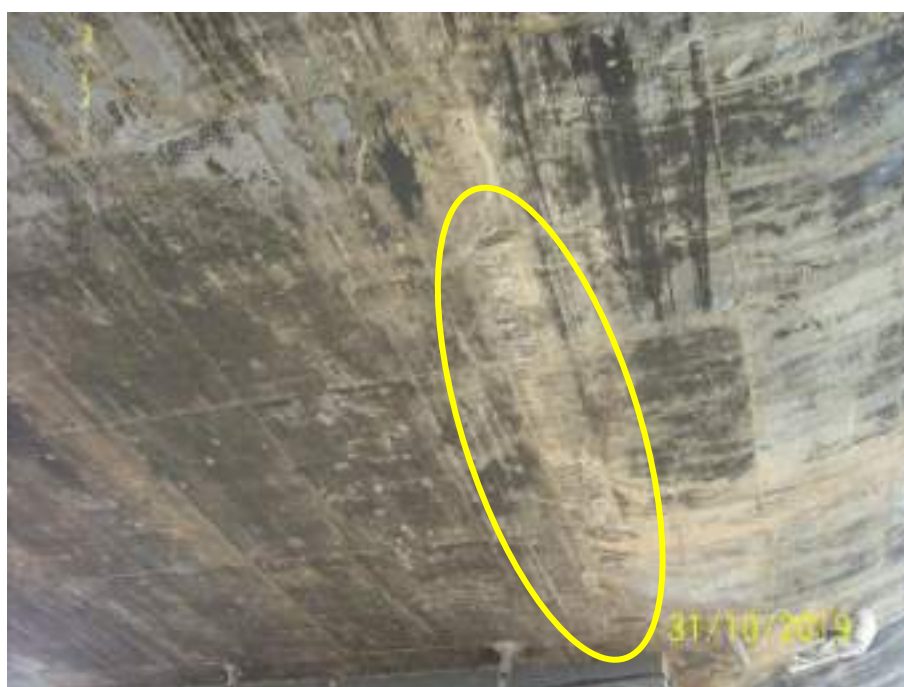
**FOTO 140**

Armadura exposta e corroída na laje inferior LI, face Inferior, vão 3.

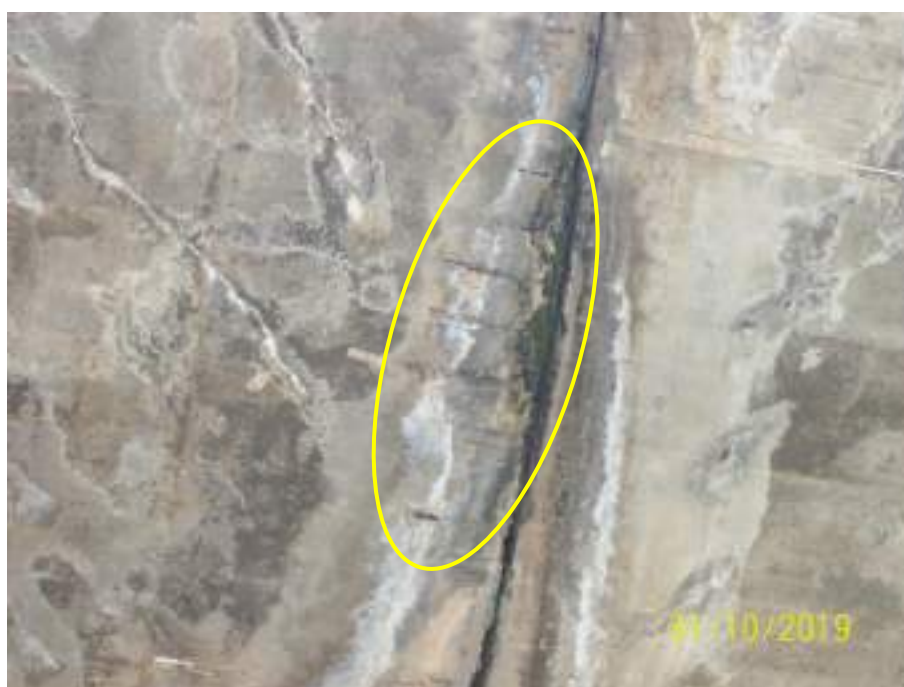
**FOTO 142**

Armadura exposta e corroída na laje inferior LI, face Inferior, vão 4.

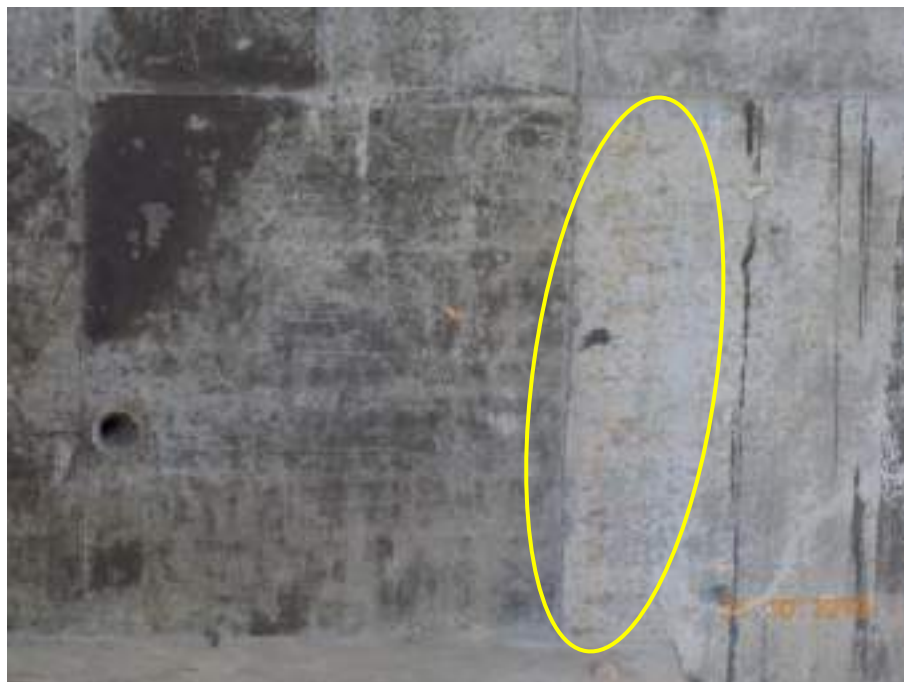
**FOTO 143**

Afloramento de armadura na laje inferior LI, face Inferior, vão 5.

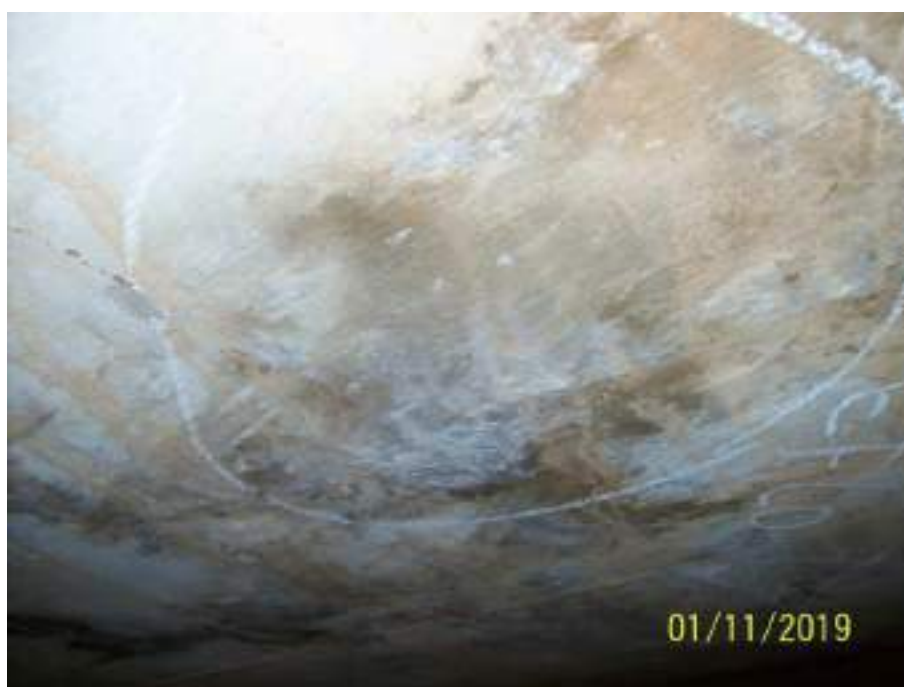
**FOTO 144**

Mancha de eflorescência na laje inferior LI, face Inferior, vão 10.

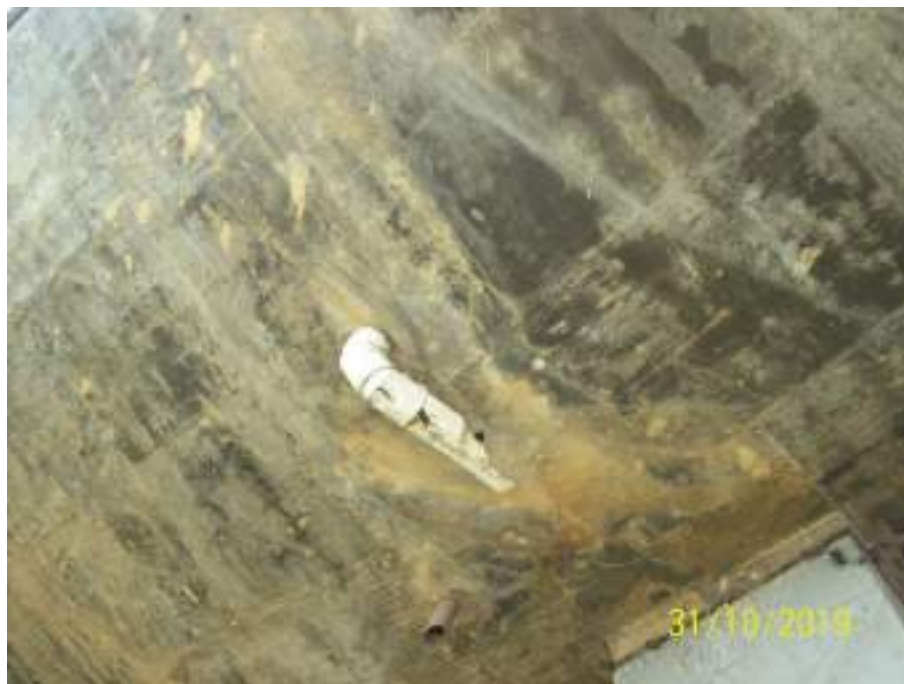
**FOTO 145**

Mancha de umidade na laje inferior LI, face Inferior, vão 3.

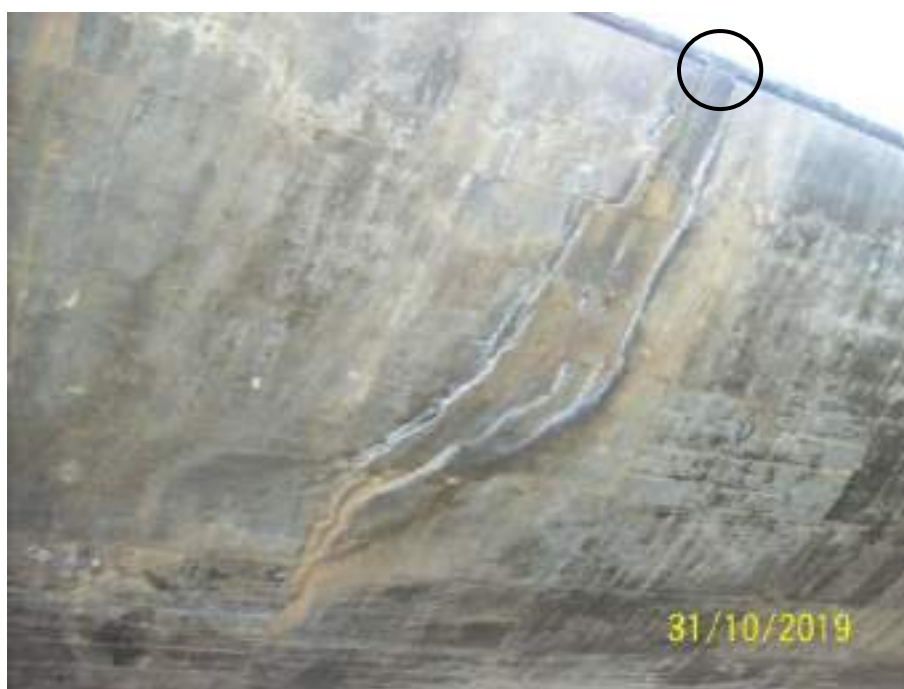
**FOTO 146**

Mancha de umidade na laje inferior LI, face Inferior, vão 3. Nota-se falha local na pingadeira.

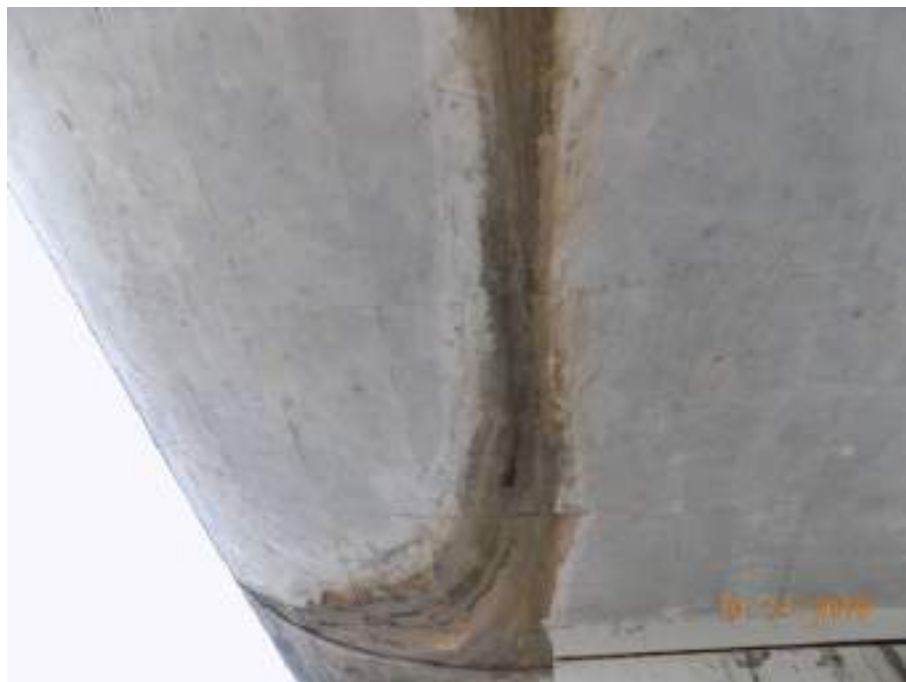
**FOTO 147**

Mancha de umidade na laje inferior LI, face Inferior, vão 8.

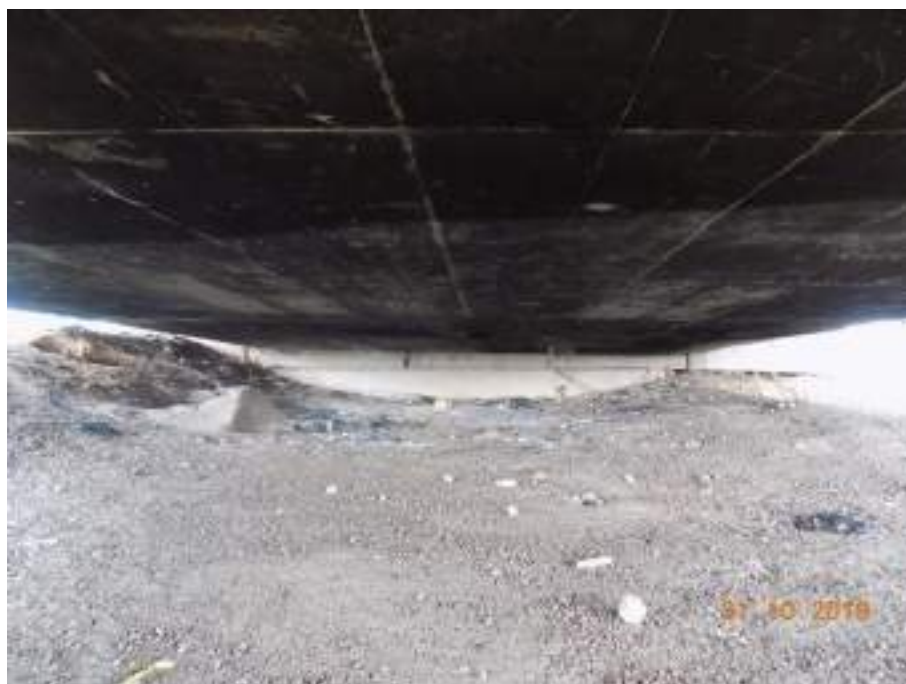
**FOTO 148**

Mancha de fuligem na laje inferior LI, face Inferior, vão 1.

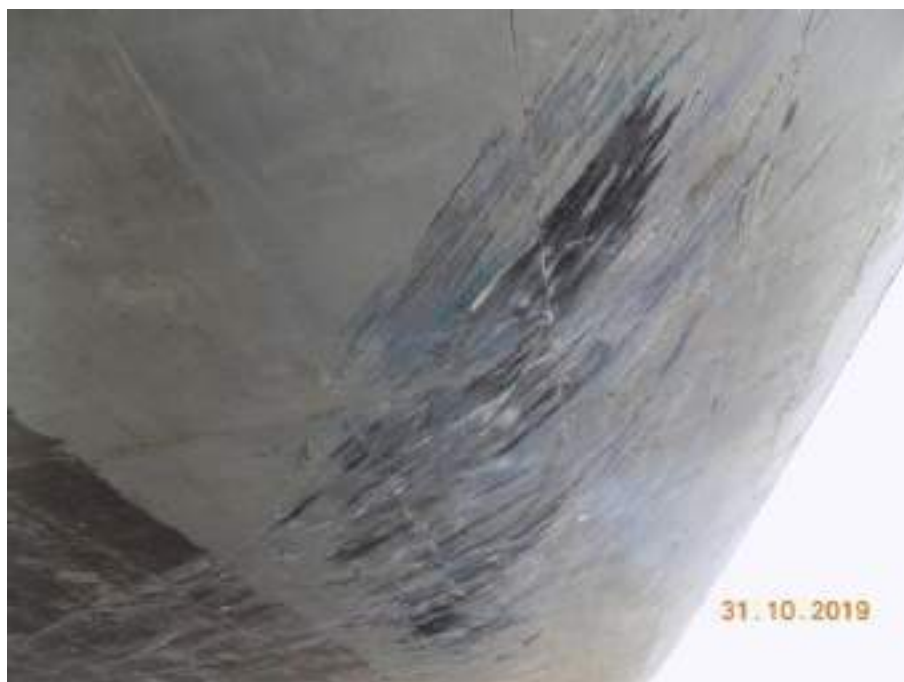
**FOTO 149**

Marcas de raspagem de veículos na laje inferior LI, face Inferior, vão 2.

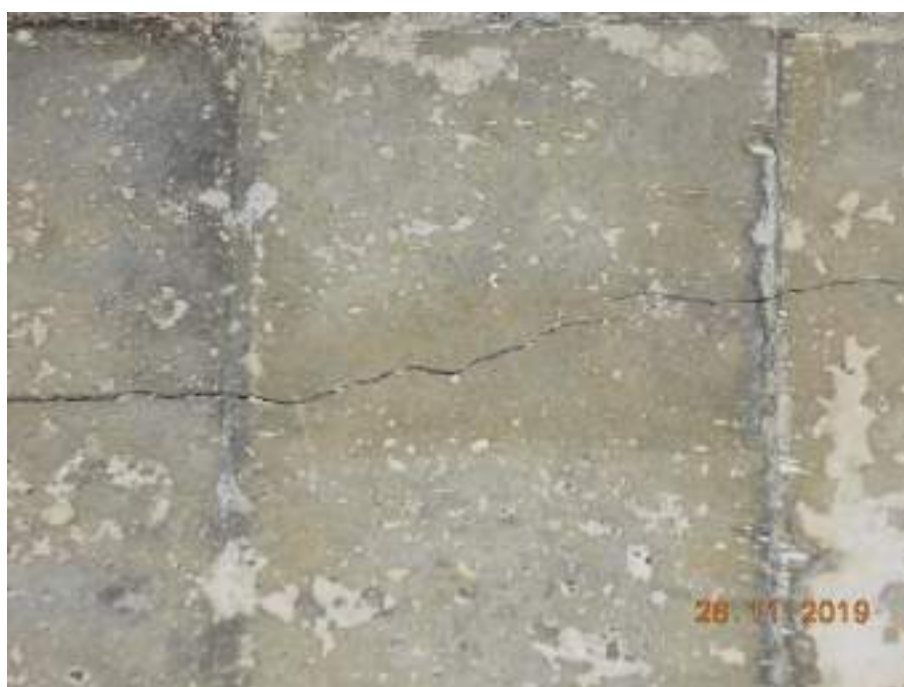
**FOTO 150**

Fissura com posicionamento horizontal e abertura máxima de 0,4mm na viga de borda VB2, face Leste, vão 8, entre as vigas transversinas VT41 e VT42.

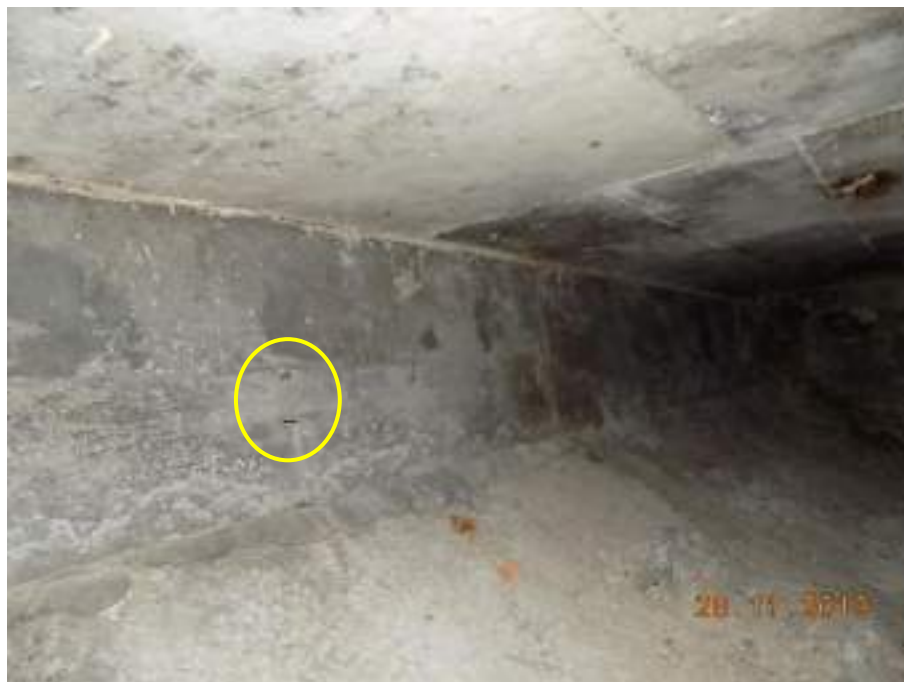
**FOTO 151**

Pontas de aço expostas na viga de borda VB1, face Oeste, vão 8, entre as vigas transversinas VT41 e VT42.

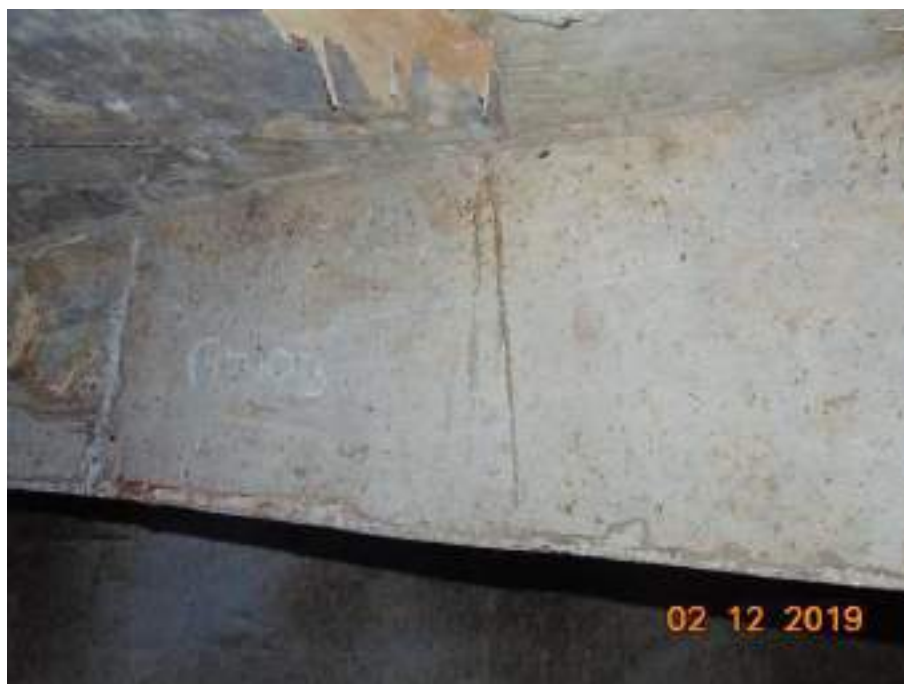
**FOTO 152**

Fissuras com posicionamento horizontal e abertura máxima de 0,3mm em bloco de concreto do sistema de protensão, junto à alma interna ALI1, face Oeste, vão 6, entre as vigas transversinas VT26 e VT27.

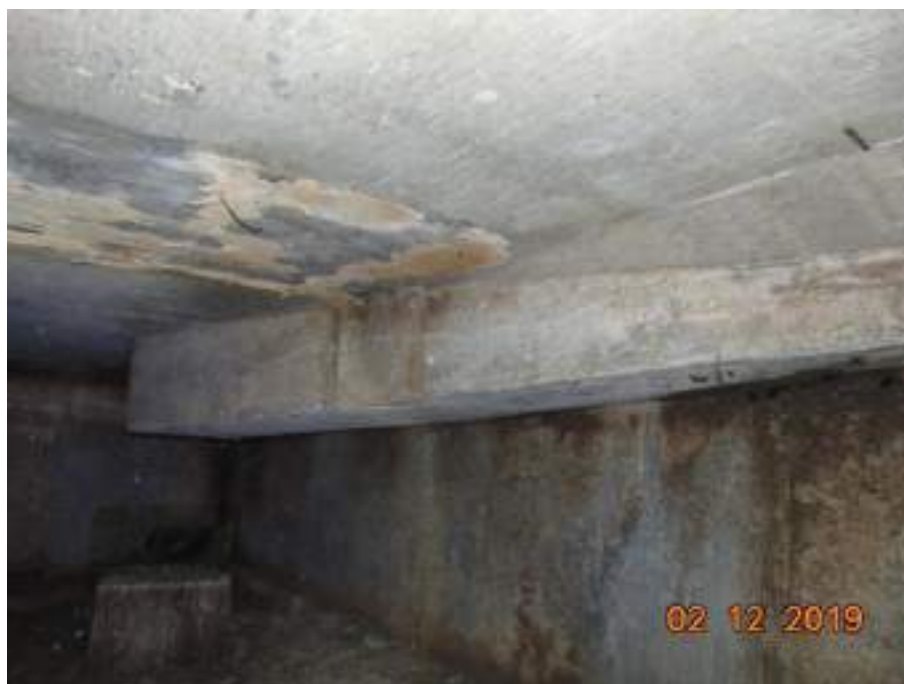
**FOTO 154**

Fissura com posicionamento horizontal e abertura máxima de 0,4mm em bloco de concreto do sistema de protensão, junto à alma interna ALI2, face Leste, vão 6, entre as vigas transversinas VT26 e VT27.

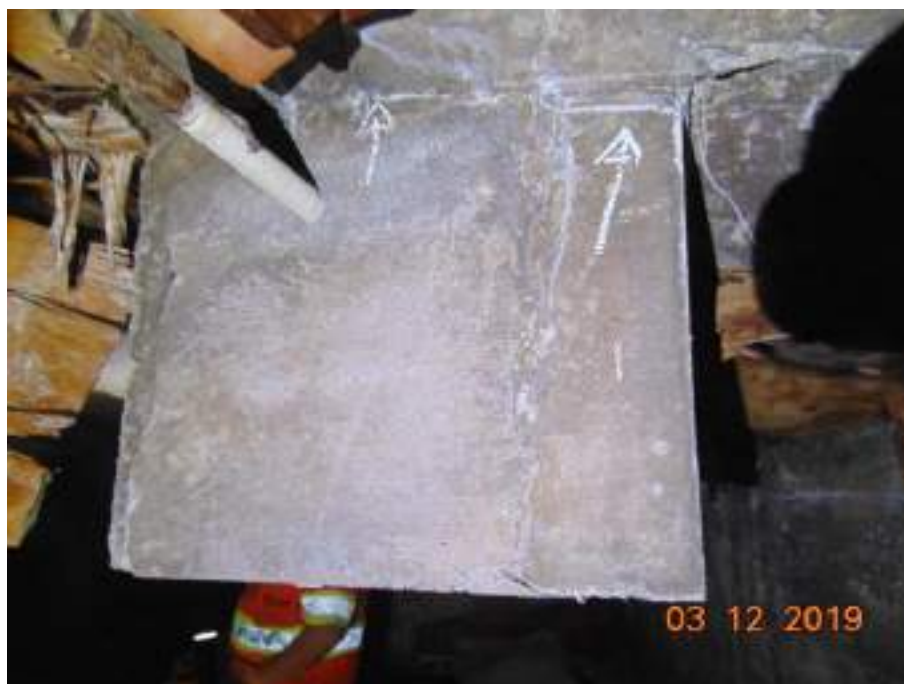
**FOTO 156**

Fissura com posicionamento horizontal e abertura máxima de 0,4mm em bloco de concreto do sistema de protensão, junto à alma interna ALI3, face Norte, vão 6, entre as vigas transversinas VT29 e VT30.

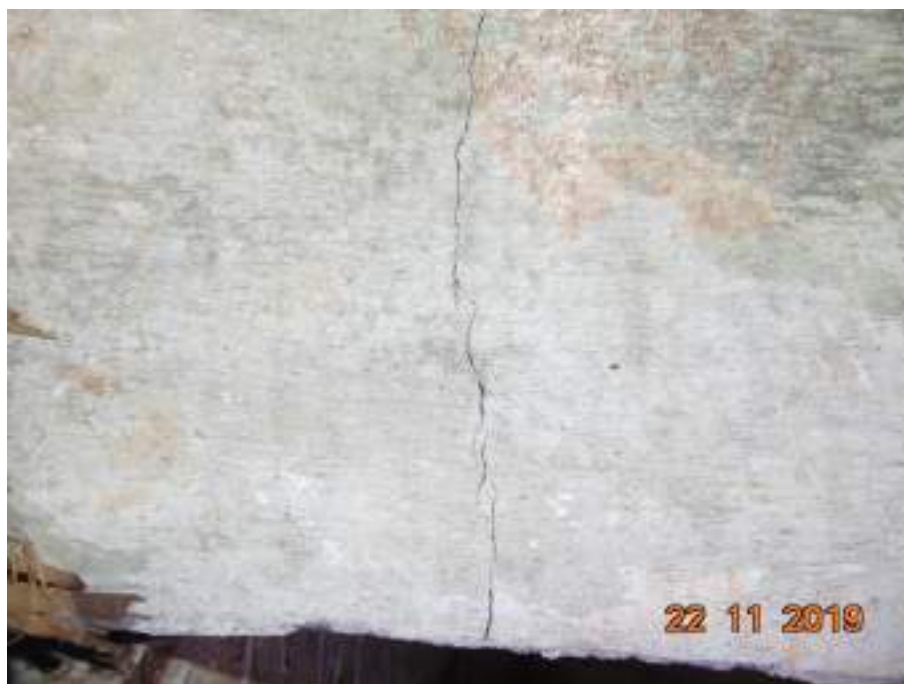
**FOTO 158**

Fissura com posicionamento vertical e abertura máxima de 0,4mm em bloco de concreto do sistema de protensão, junto à alma interna ALI1, face Oeste, vão 9, entre as vigas transversinas VT46 e VT47.

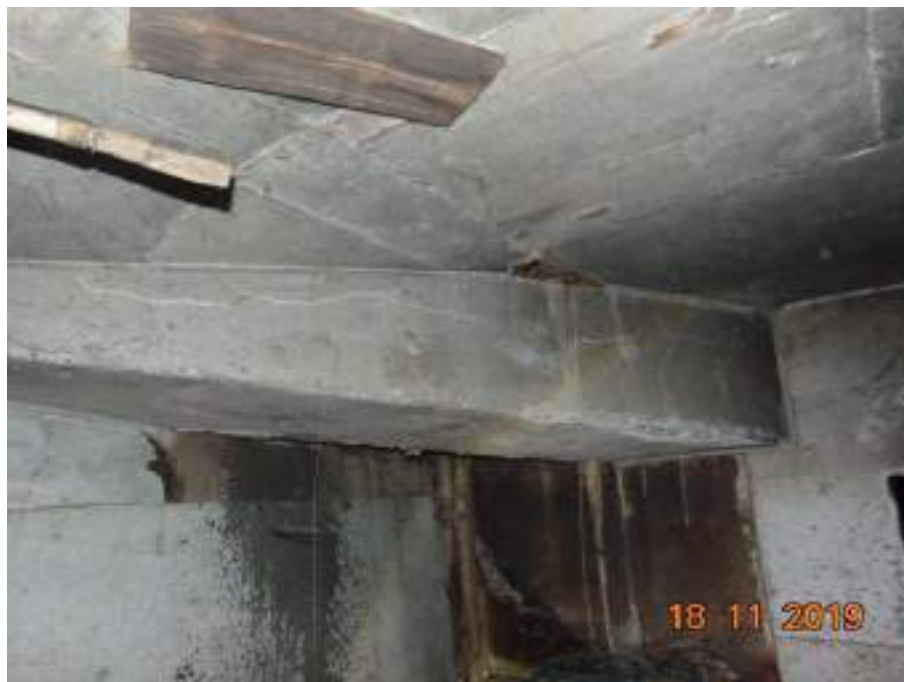
**FOTO 159**

Fissura com posicionamento horizontal e abertura máxima de 0,4mm em bloco de concreto do sistema de protensão, junto à alma interna ALI3, face Leste, vão 9, entre as vigas transversinas VT46 e VT47.

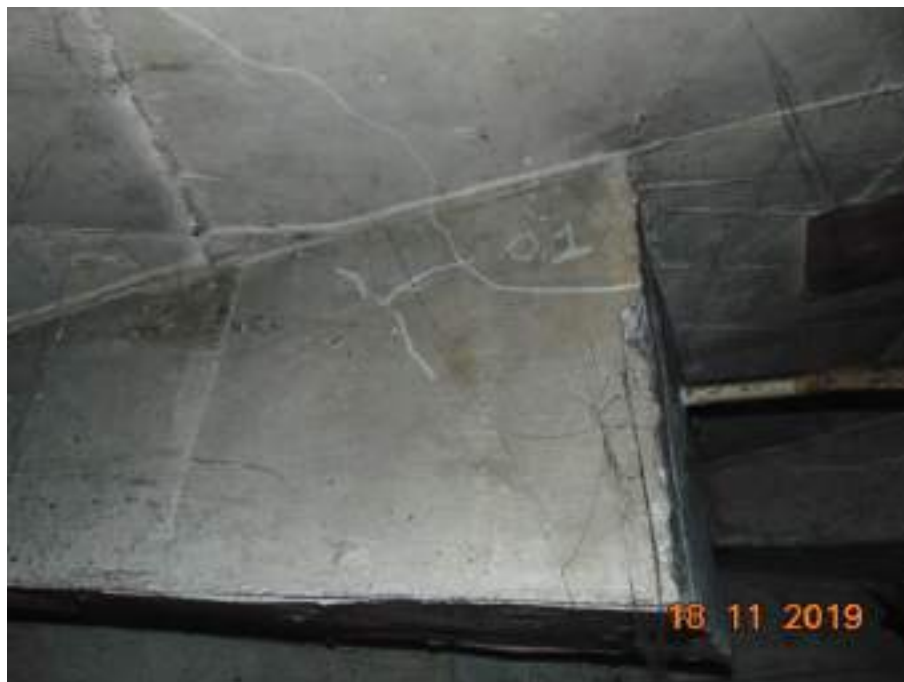
**FOTO 161**

Fissuras com posicionamento inclinado e abertura máxima de 0,1mm em bloco de concreto do sistema de protensão, junto à alma interna ALI3, face Leste, vão 9, entre as vigas transversinas VT46 e VT47.

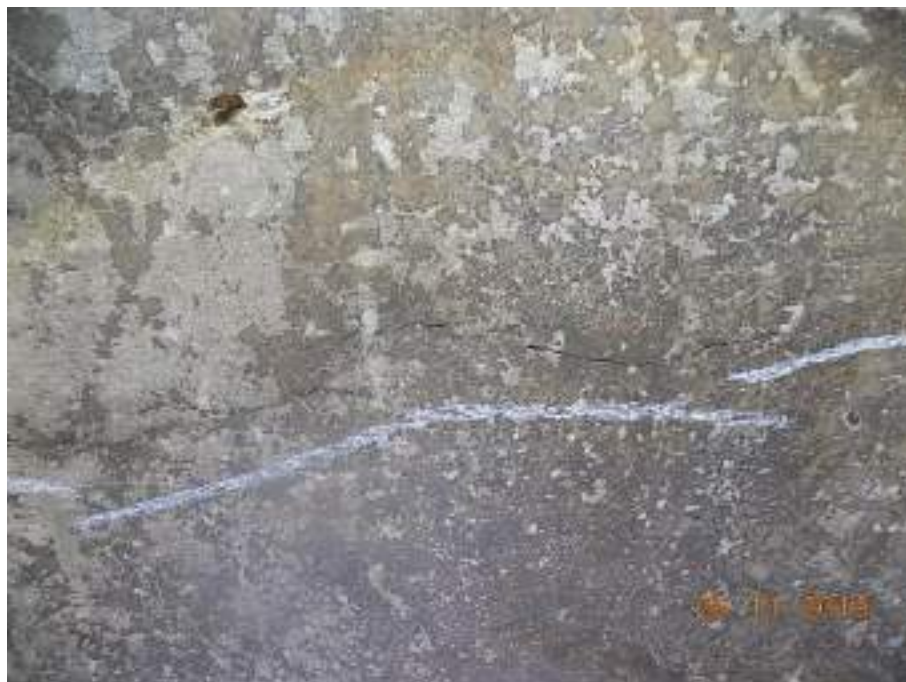
**FOTO 163**

Fissuras com posicionamento horizontal ou inclinado e abertura máxima de 0,8mm na alma interna ALI2, face Leste, vão 8, entre as vigas transversinas VT37 e VT38.
