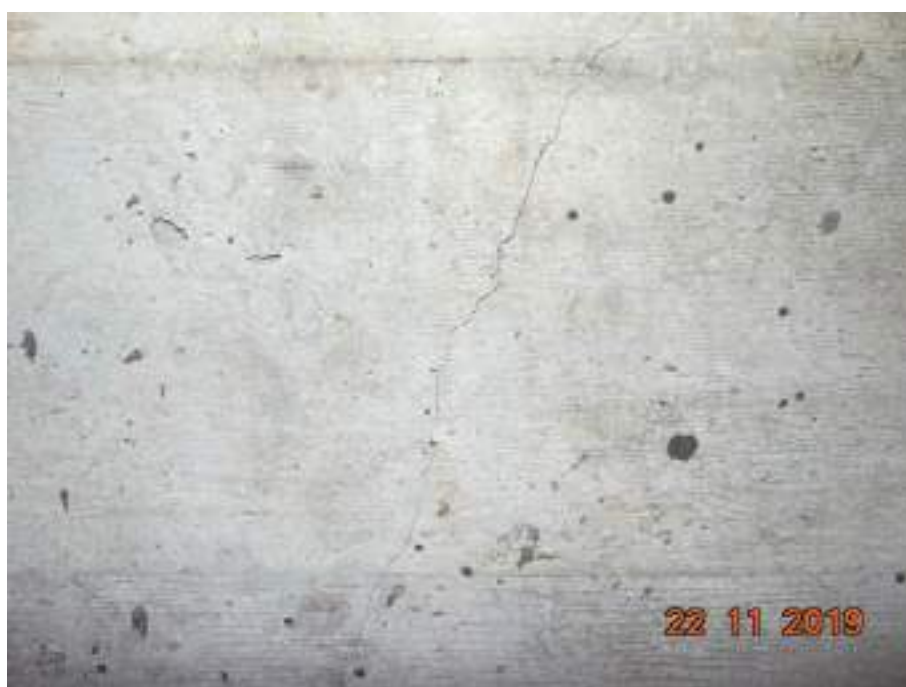
**FOTO 164**

Fissura com posicionamento inclinado e abertura máxima de 0,3mm na alma interna ALI2, face Leste, vão 9, entre as vigas transversinas VT45 e VT46.

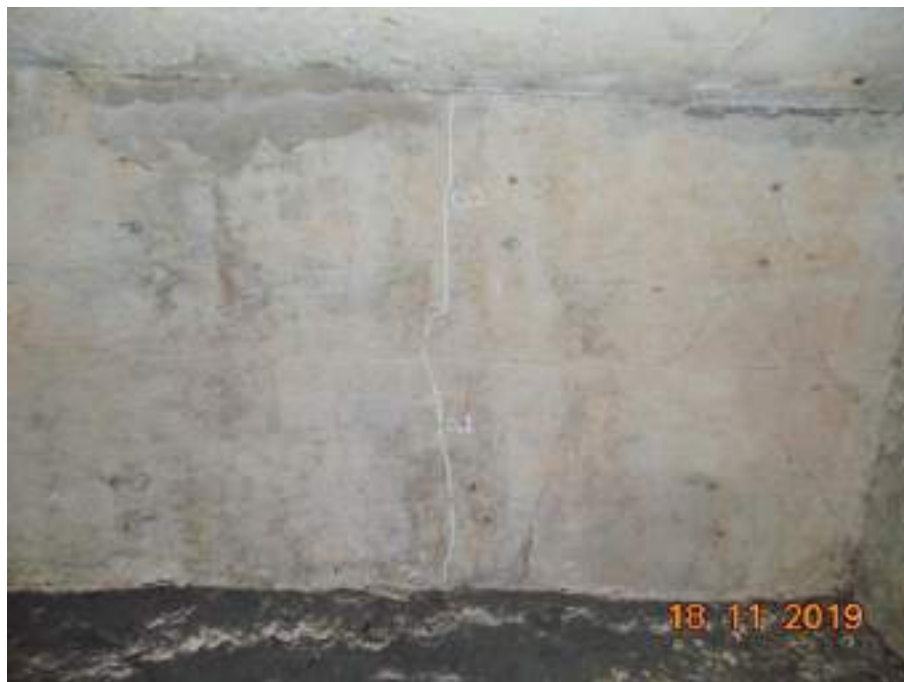
**FOTO 165**

Fissura com posicionamento vertical e abertura máxima de 0,2mm na alma interna ALI2, face Oeste, vão 9, entre as vigas transversinas VT46 e VT47.

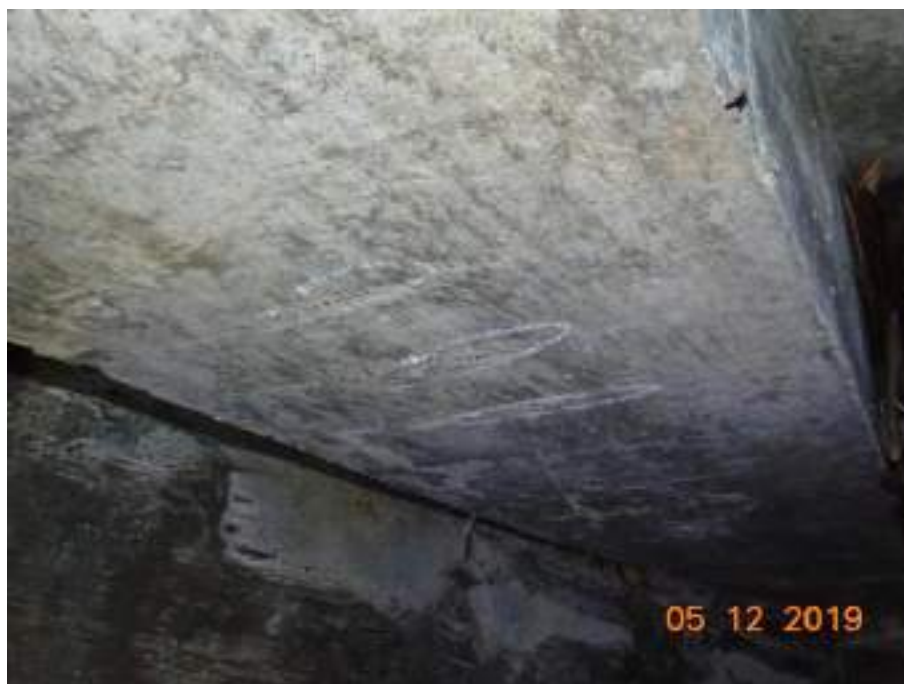
**FOTO 166**

Armadura exposta e corroída, em pontos localizados, em bloco de concreto do sistema de protensão, junto à alma interna ALI3, face Inferior, vão 7.

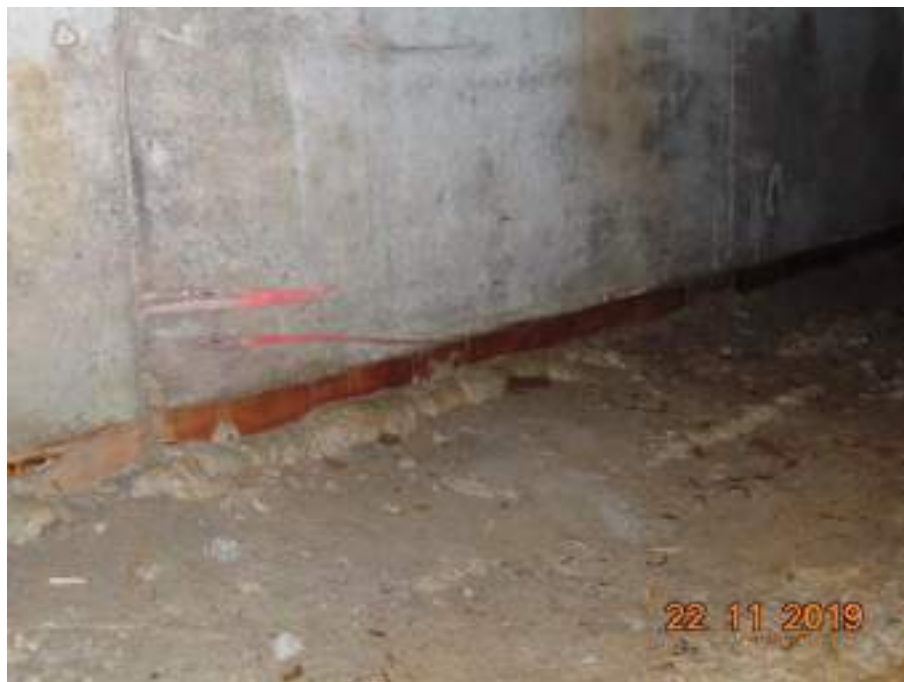
**FOTO 167**

Resto de forma na alma interna ALI1, face Oeste, vão 9, entre as vigas transversinas VT44 e VT45.

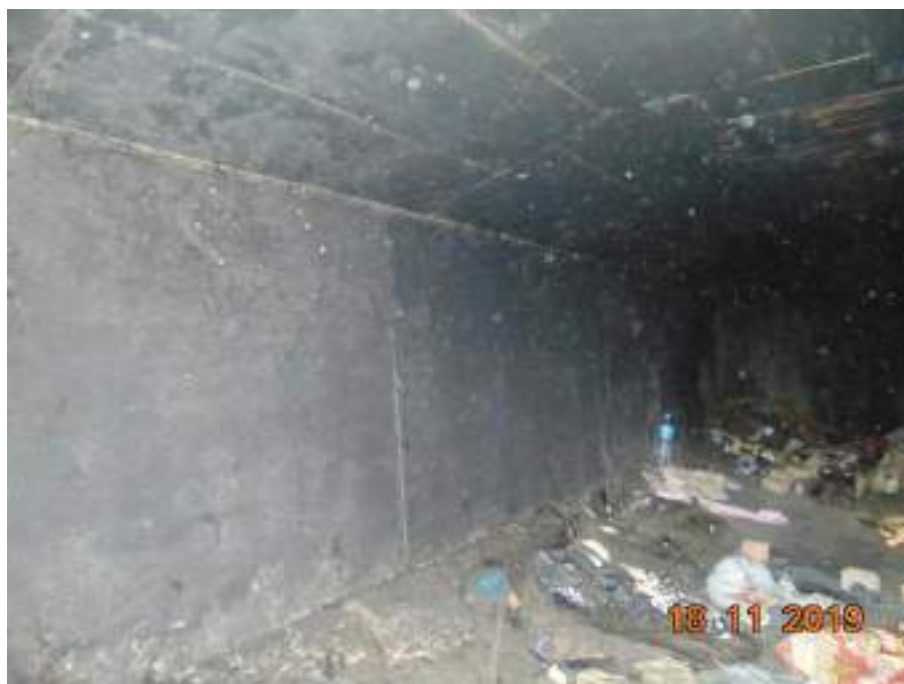
**FOTO 168**

Mancha de fuligem na alma interna ALI2, face Oeste, vão 9, entre as vigas transversinas VT44 e VT45.

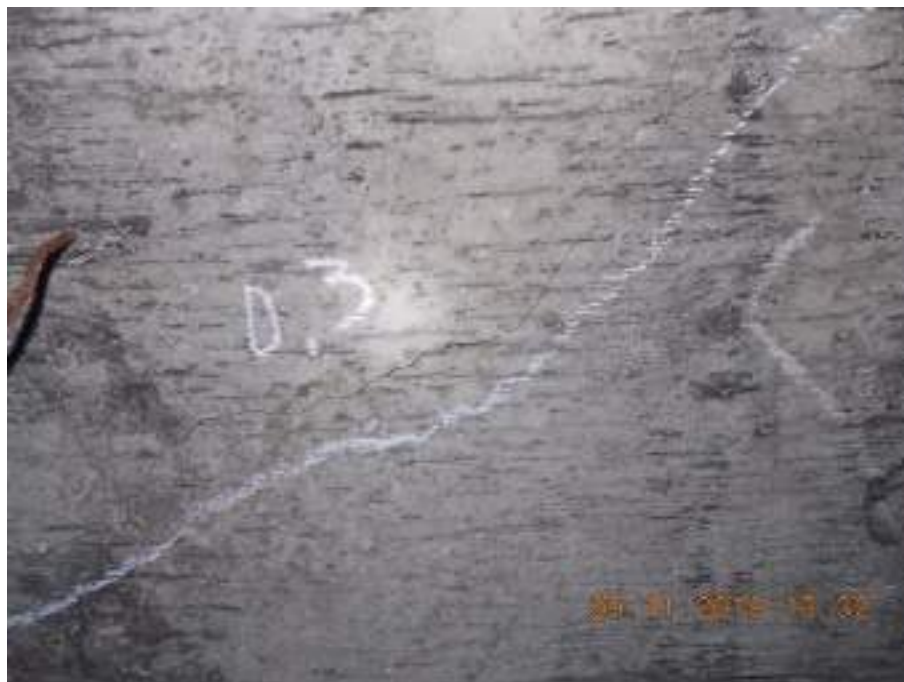
**FOTO 169**

Fissura com posicionamento inclinado e abertura máxima de 0,3mm na viga transversina VT10, face Sul, entre a viga de borda VB1 e a alma interna ALI1.

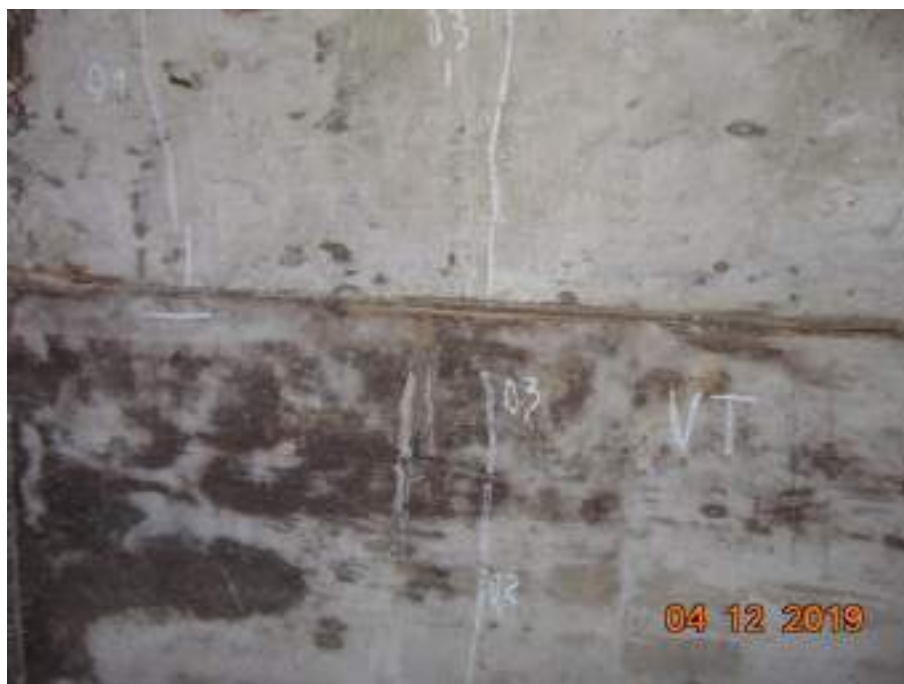
**FOTO 170**

Fissuras com posicionamento vertical ou inclinado e abertura máxima de 0,3mm na viga transversina VT23, face Sul, entre as almas internas ALI1 e ALI2.

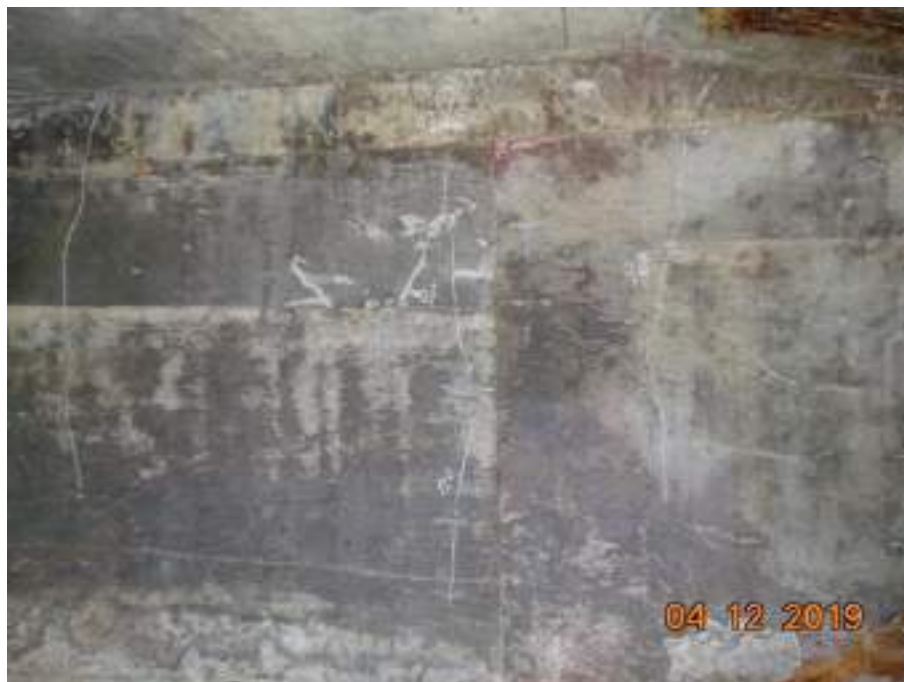
**FOTO 171**

Fissuras com posicionamento vertical e abertura máxima de 0,2mm na viga transversina VT24, face Norte, entre as almas internas ALI2 e ALI3.

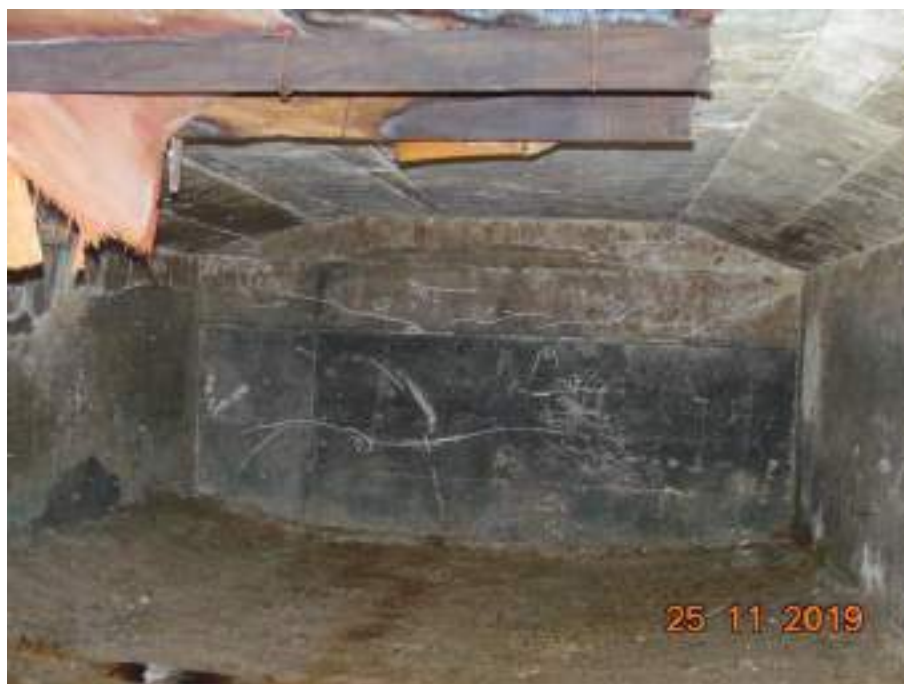
**FOTO 172**

Fissuras com posicionamento horizontal ou inclinado e abertura máxima de 0,3mm na viga transversina VT37, face Sul, entre as almas internas ALI1 e ALI2.

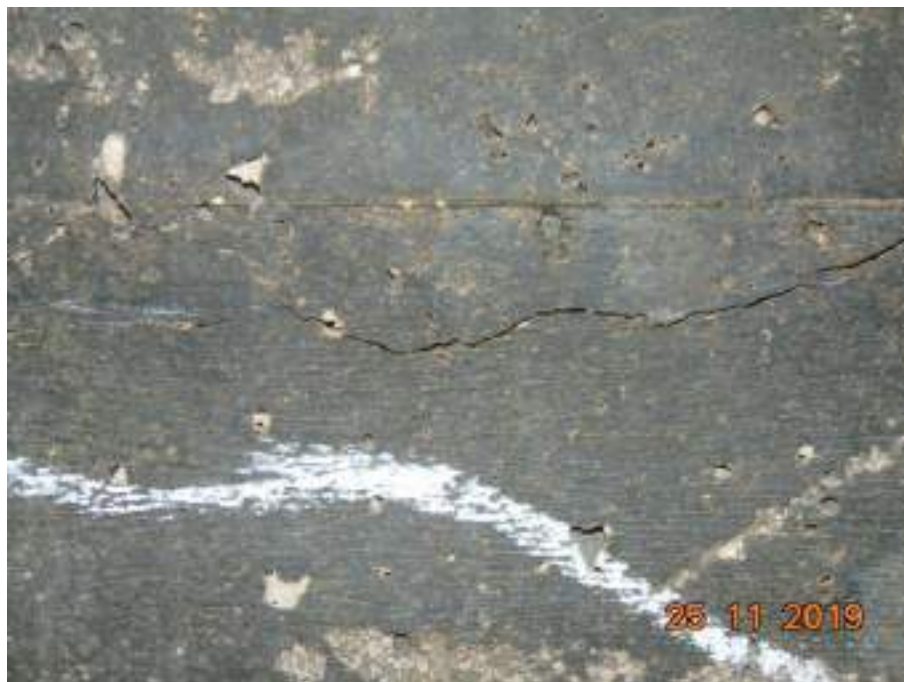
**FOTO 173**

Detalhe da foto anterior – Vista aproximada.

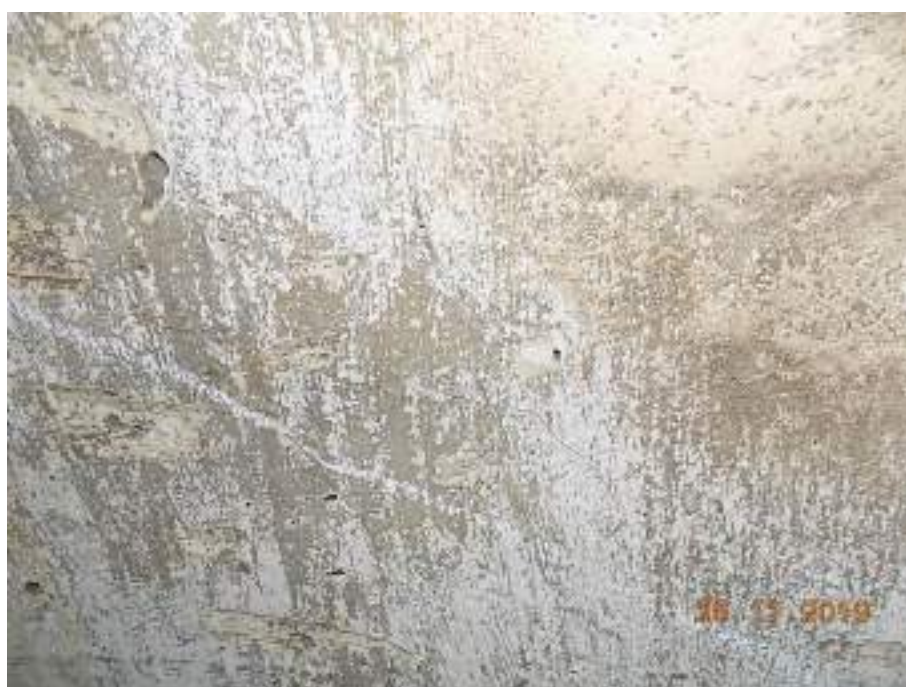
**FOTO 176**

Detalhe da foto anterior – Vista aproximada.

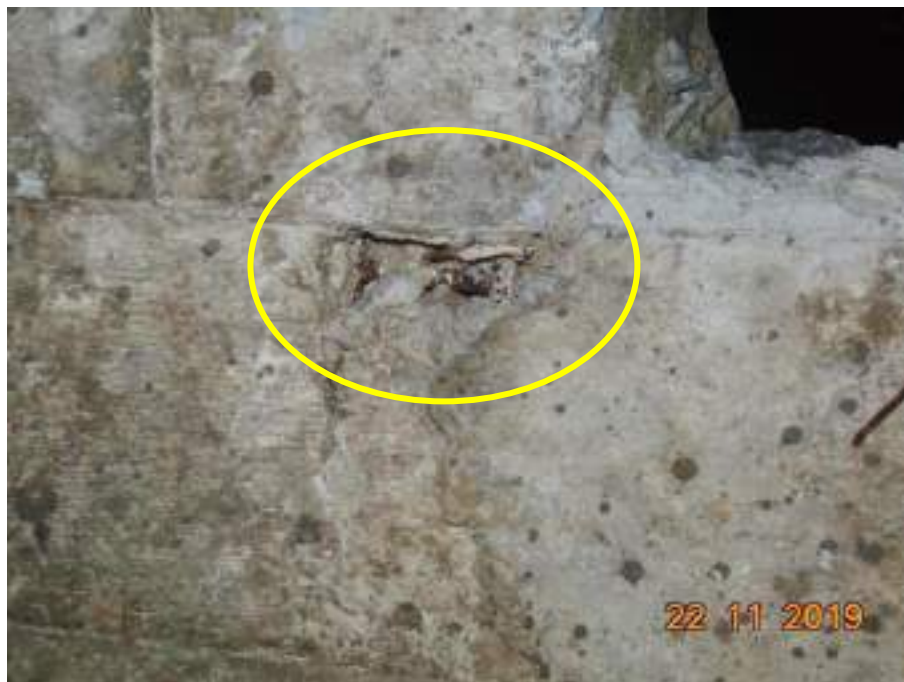
**FOTO 177**

Concreto segregado com armadura exposta e corroída, em ponto localizado, na viga transversina VT45, face Sul, entre as almas internas ALI1 e ALI2.

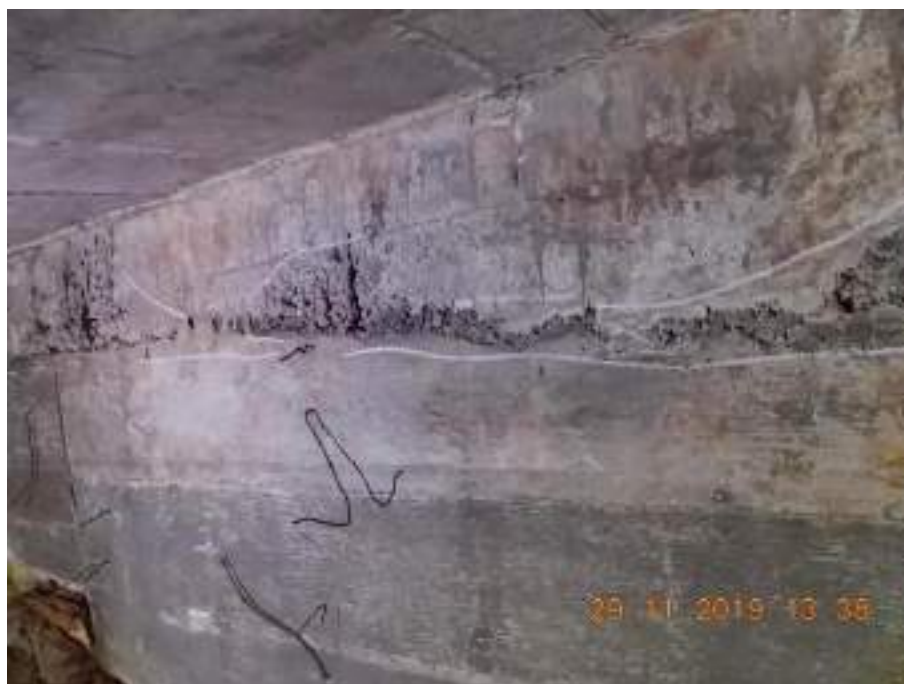
**FOTO 178**

Concreto segregado na viga transversina VT11, face Norte, entre a viga de borda VB1 e a alma interna ALI1.

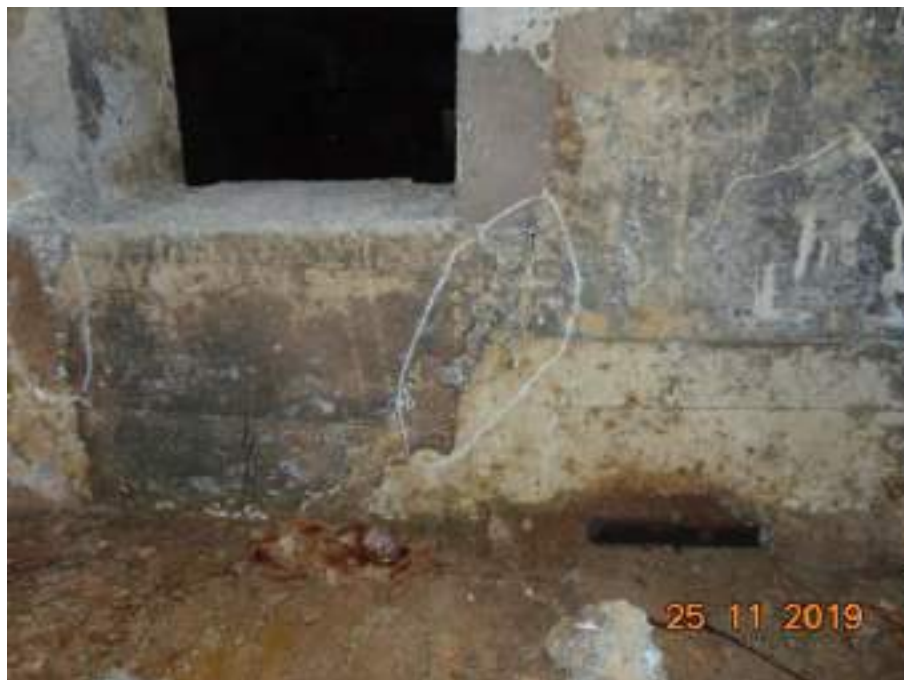
**FOTO 179**

Concreto segregado na viga transversina VT40, face Norte, entre as almas internas ALI2 e ALI3.

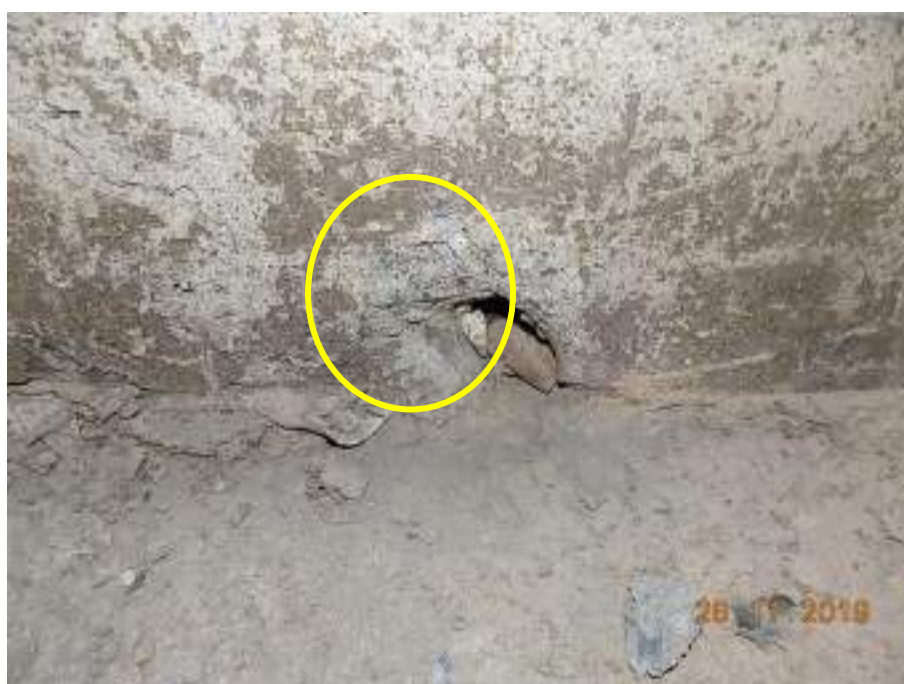
**FOTO 180**

Concreto disgregado, em ponto localizado, na viga transversina VT41, face Sul, entre a viga de borda VB1 e a alma interna ALI1.

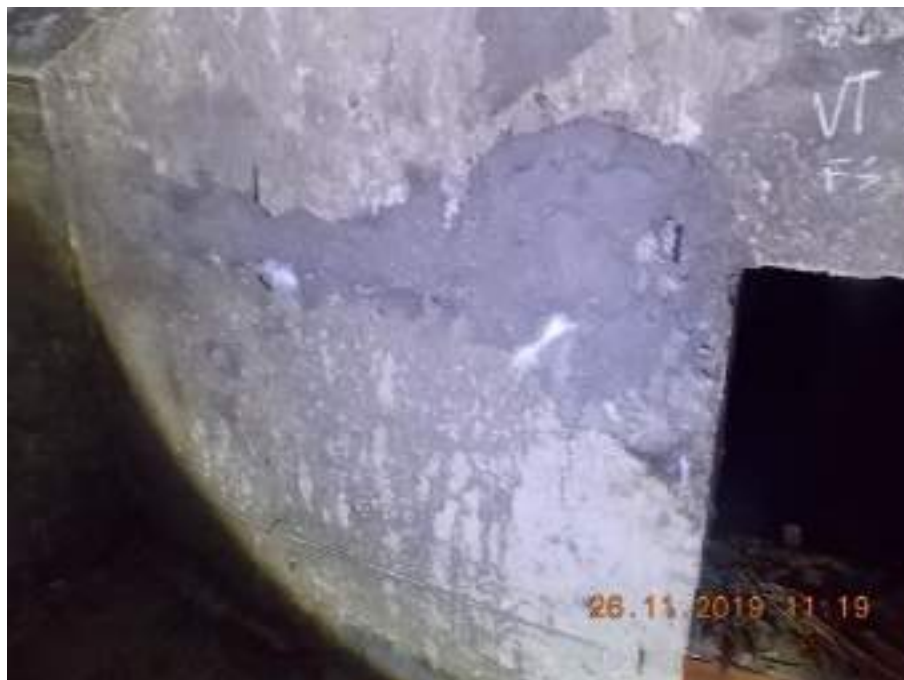
**FOTO 181**

Reparo mal executado na viga transversina VT39, face Sul, entre as almas internas ALI1 e ALI2.

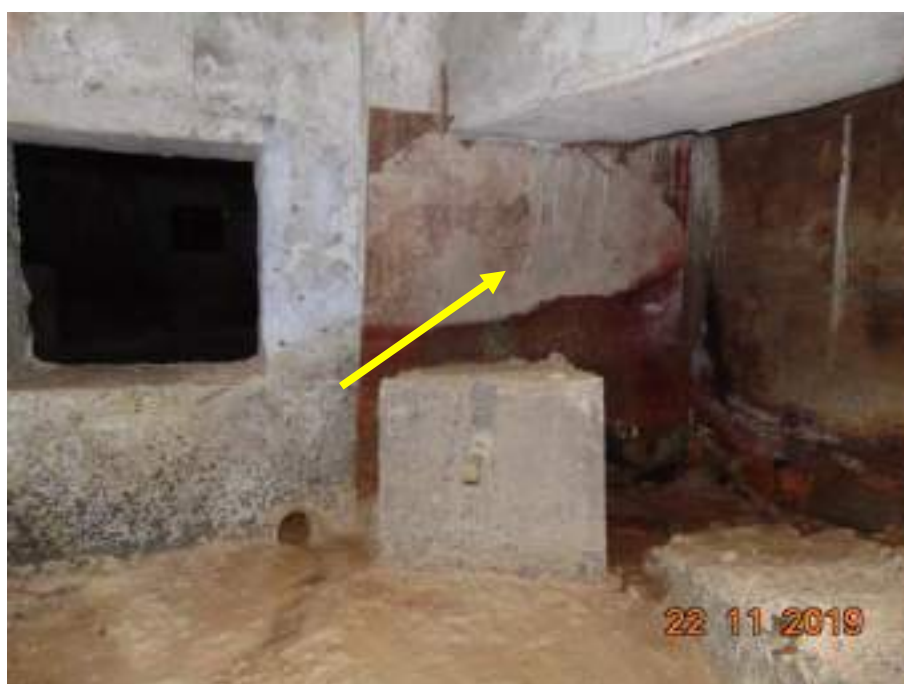
**FOTO 182**

Resto de formas na viga transversina VT46, face Sul, entre as almas internas ALI1 e ALI2.

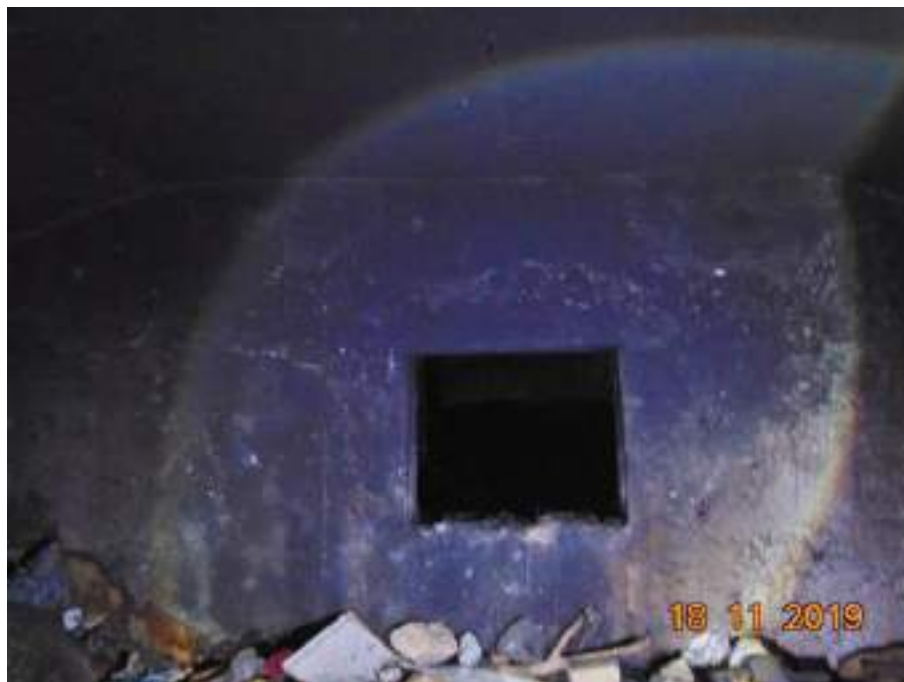
**FOTO 183**

Mancha de fuligem na viga transversina VT45, face Norte, entre as almas internas ALI2 e ALI3.

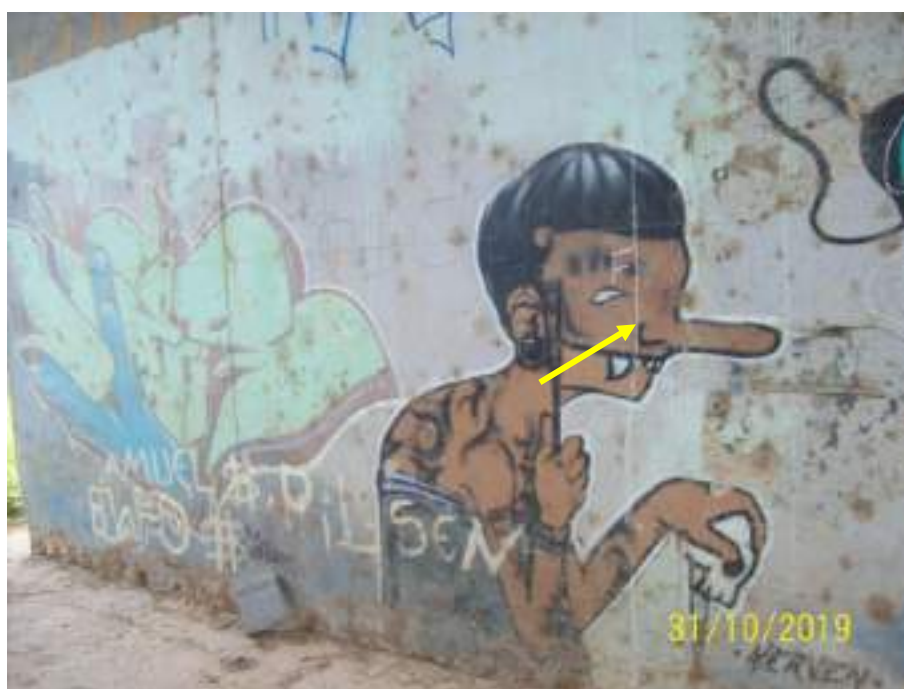
**FOTO 184**

Fissura com posicionamento vertical e abertura máxima de 0,1mm no pilar P3, face Norte.

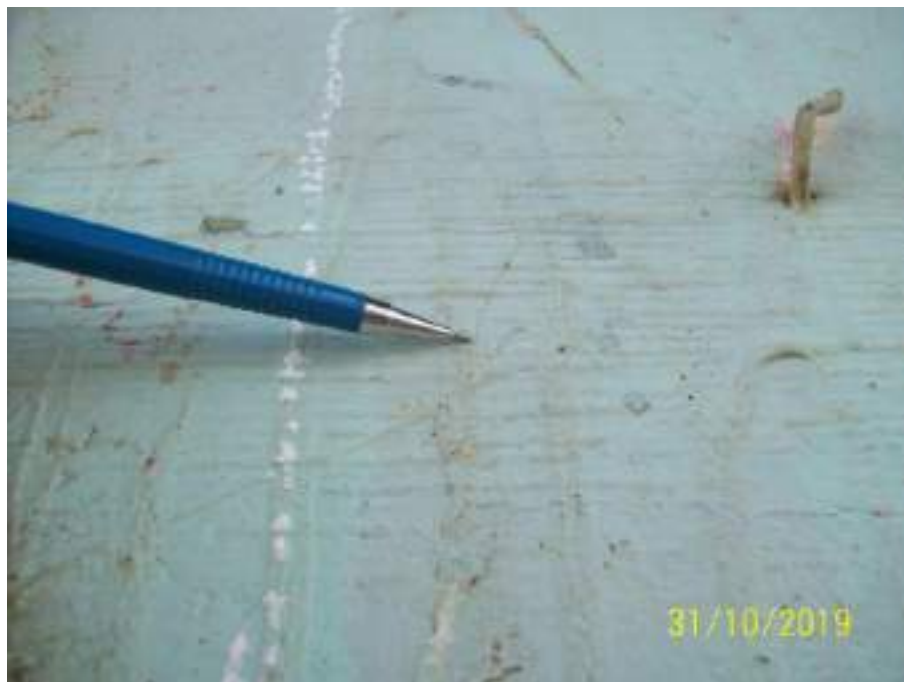
**FOTO 185**

Detalhe da foto anterior – Vista aproximada.

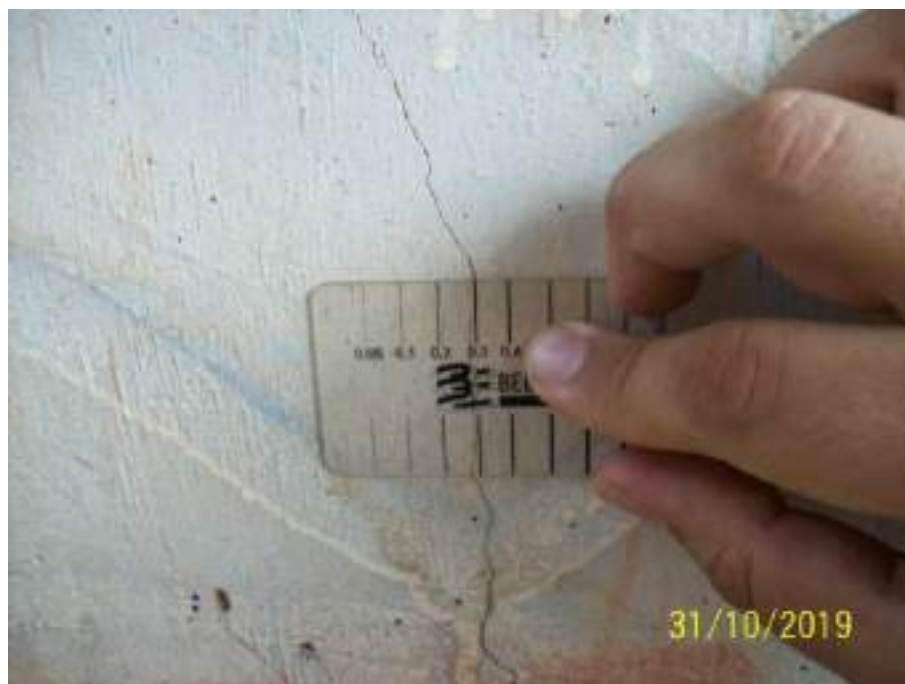
**FOTO 187**  
Detalhe da foto anterior.

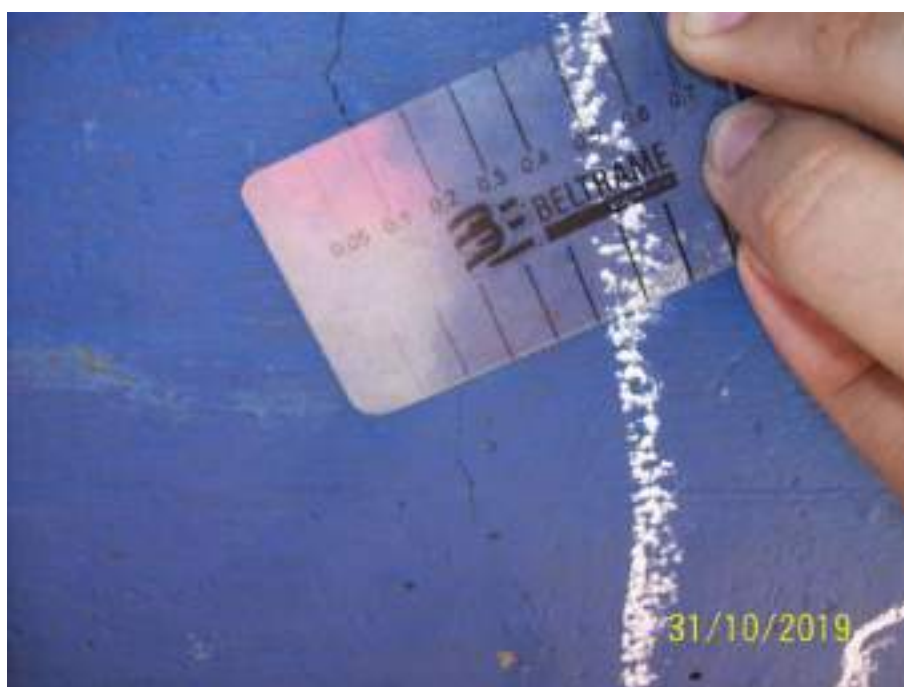
**FOTO 190**

Detalhe da foto anterior.

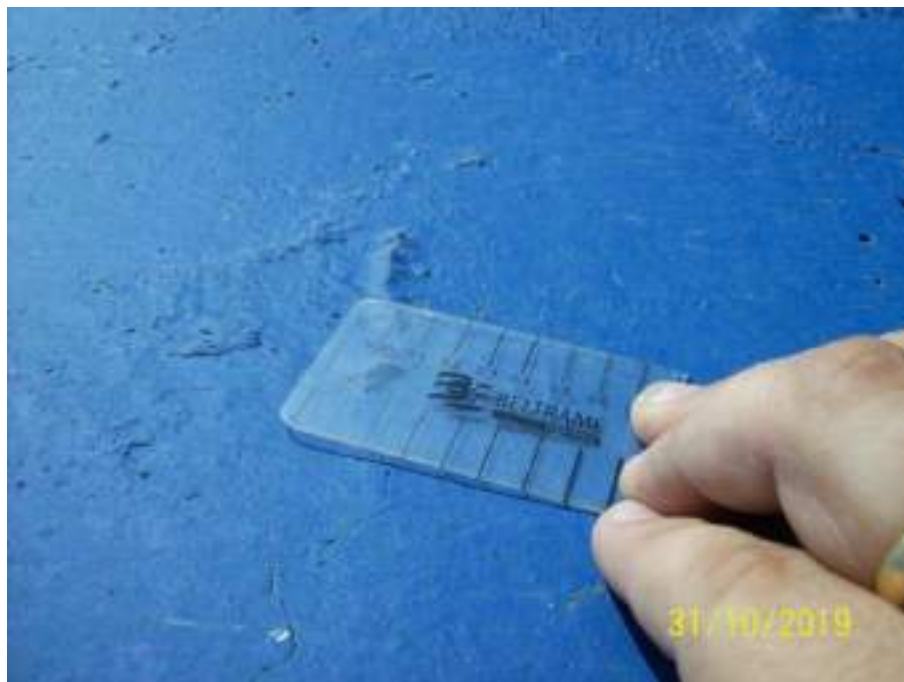
**FOTO 191**

Fissura com posicionamento vertical e abertura máxima de 0,2mm no pilar P6, face Oeste.

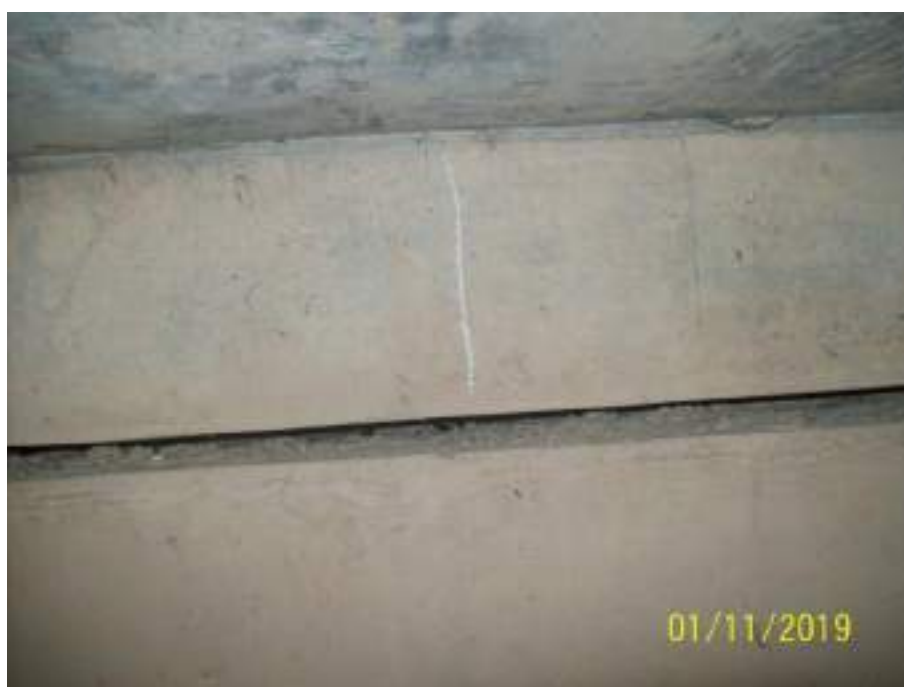
**FOTO 192**

Fissura com posicionamento vertical e abertura máxima de 0,1mm no pilar P10, face Sul.

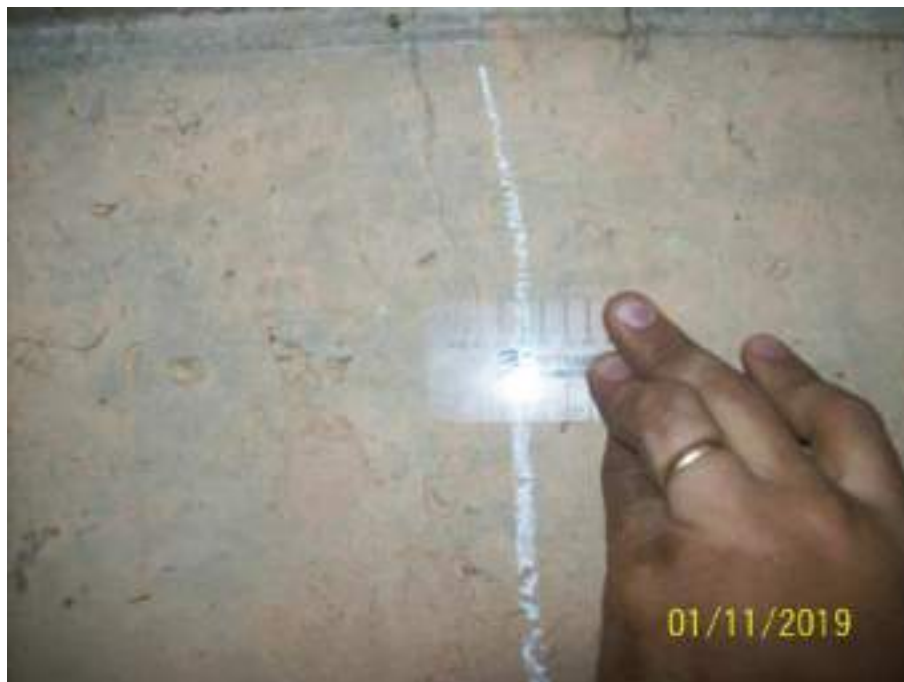
**FOTO 193**  
Detalhe da foto anterior.

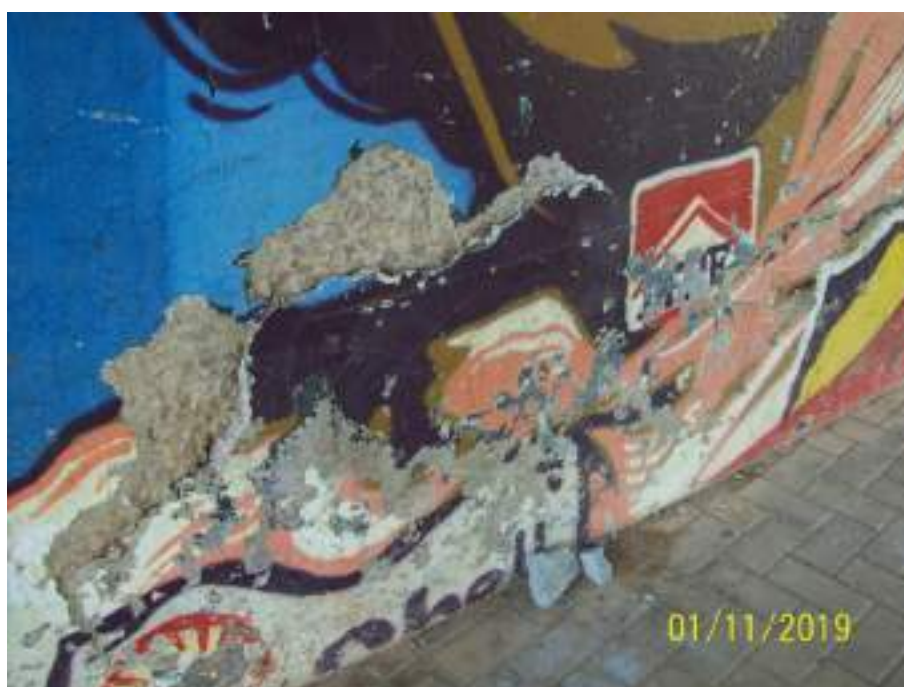
**FOTO 200**

Detalhe da foto anterior (foto 199).

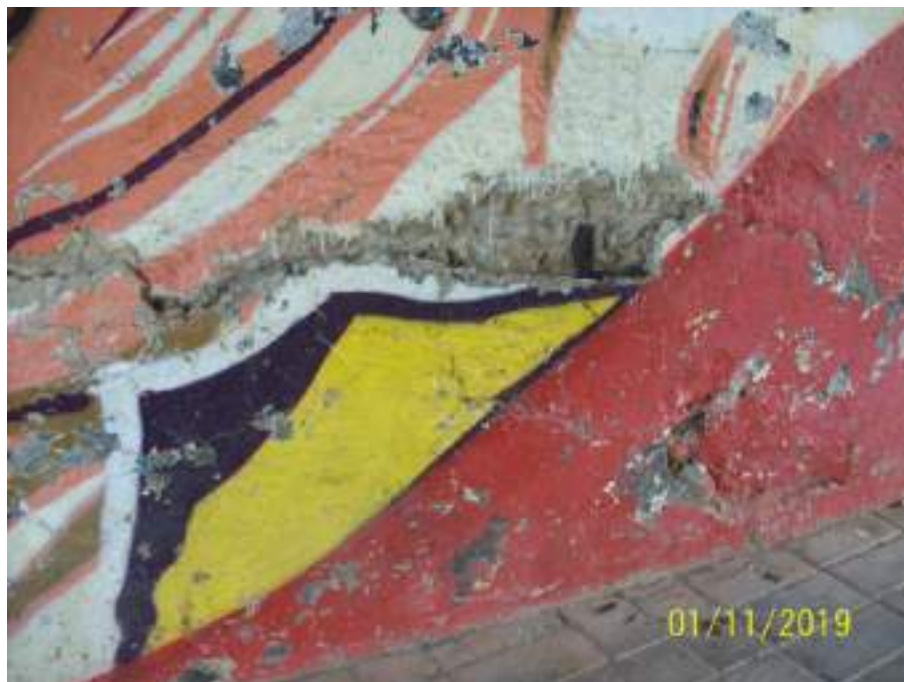
**FOTO 201**

Detalhe da foto anterior (foto 199).

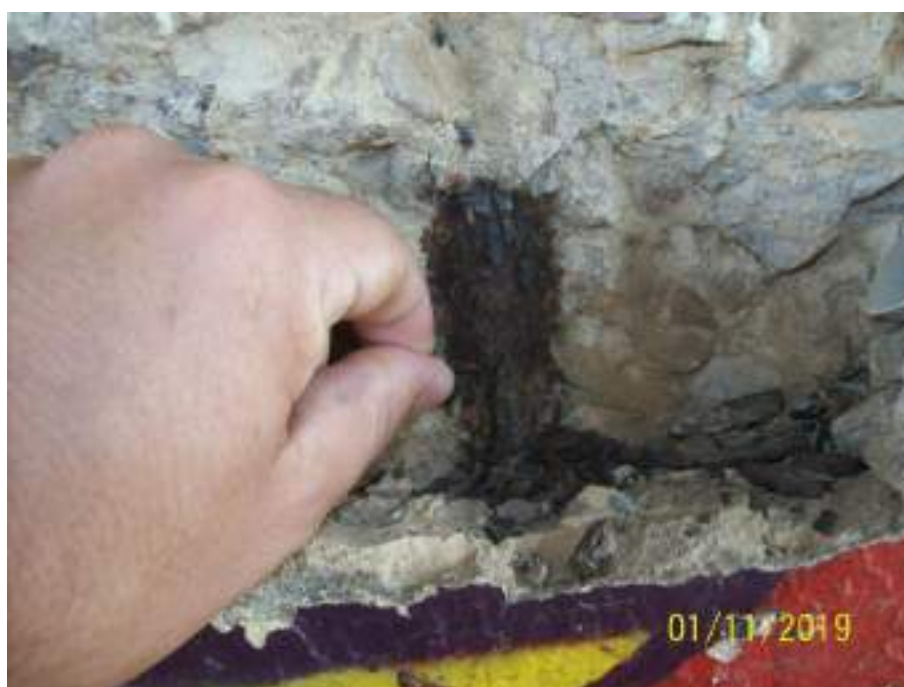
**FOTO 202**

Detalhe da foto anterior (foto 201). Nota-se armadura longitudinal com perda de seção.

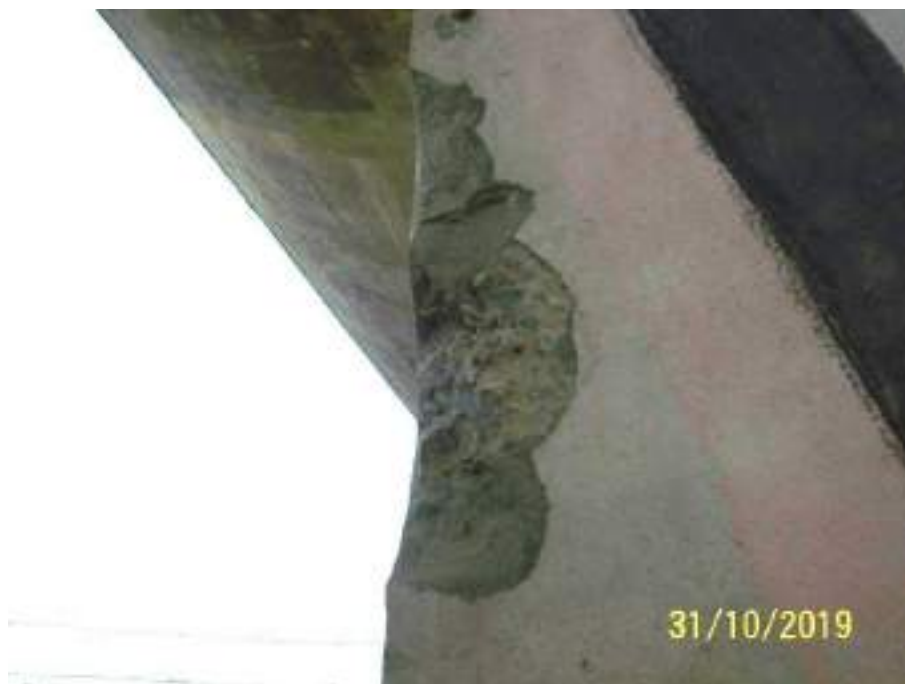
**FOTO 203**

Concreto disgregado no pilar P4, face Norte.

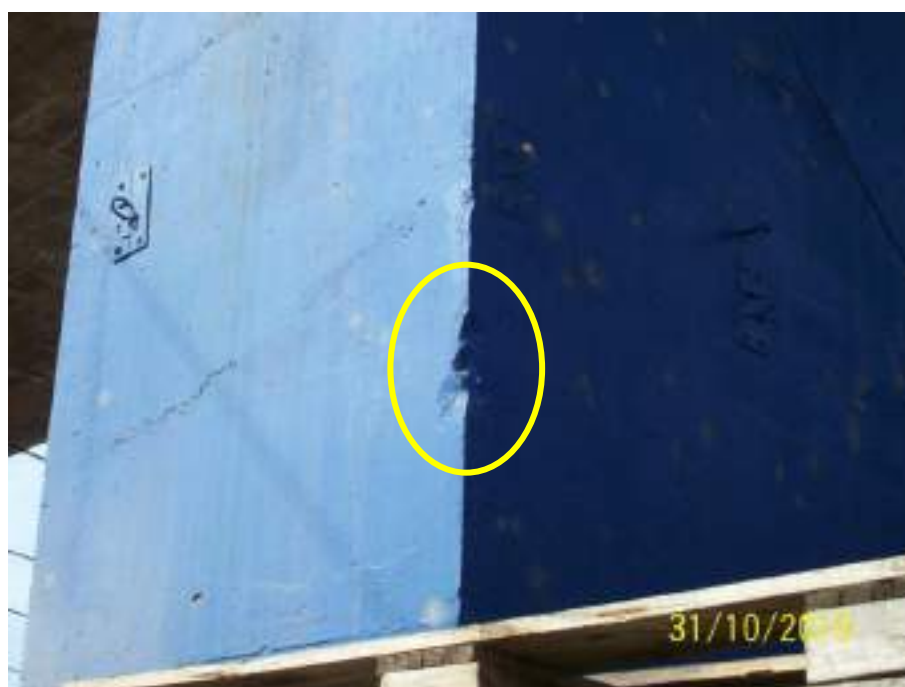
**FOTO 204**

Concreto disgregado no pilar P5, face Oeste.

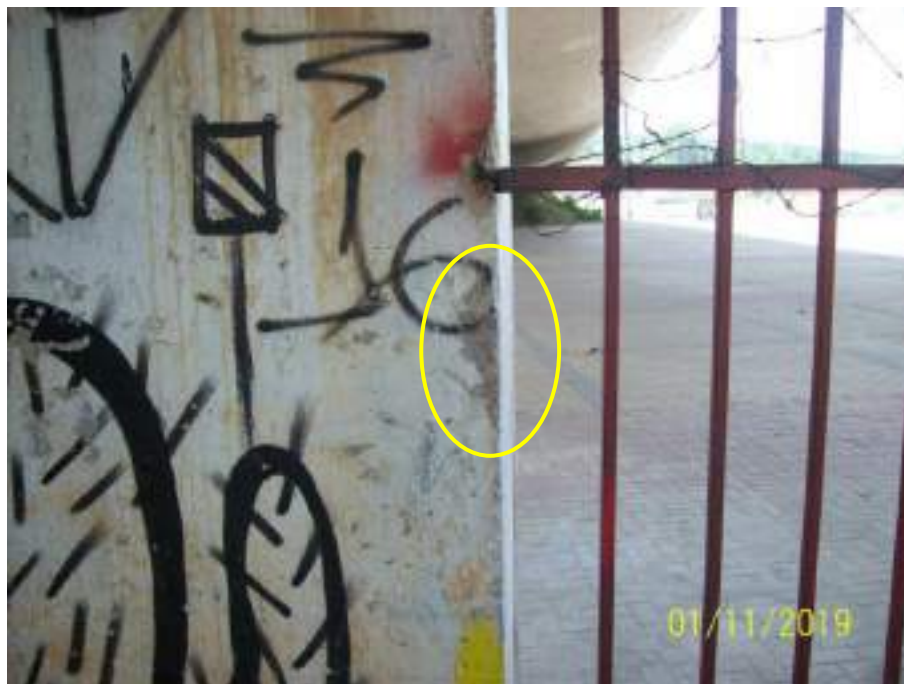
**FOTO 205**

Concreto disgregado no pilar P8, face Norte.

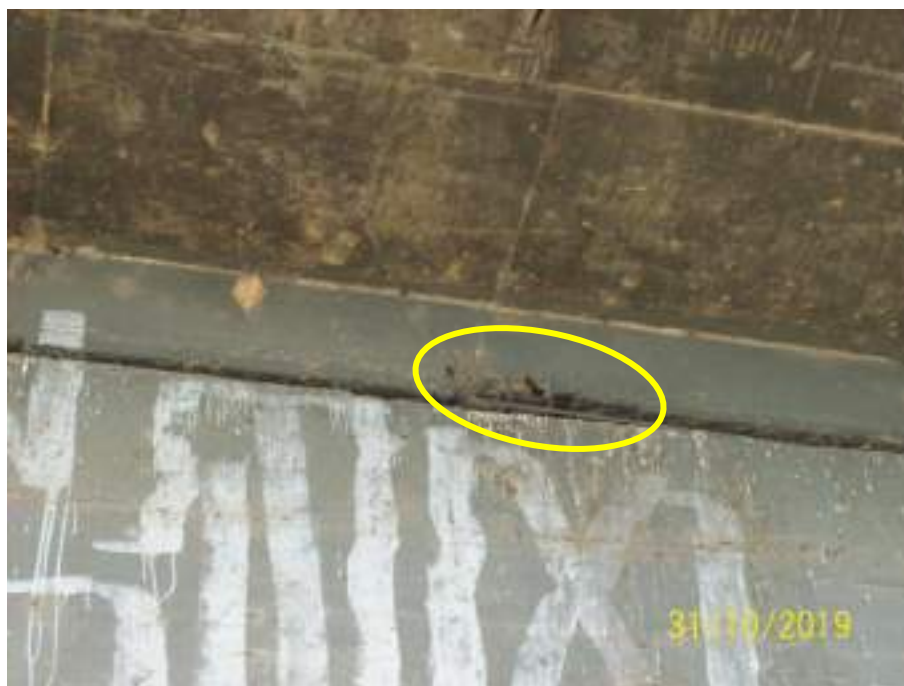
**FOTO 206**

Concreto segregado com armadura exposta e corroída, em ponto localizado, no pilar P3, face Sul.

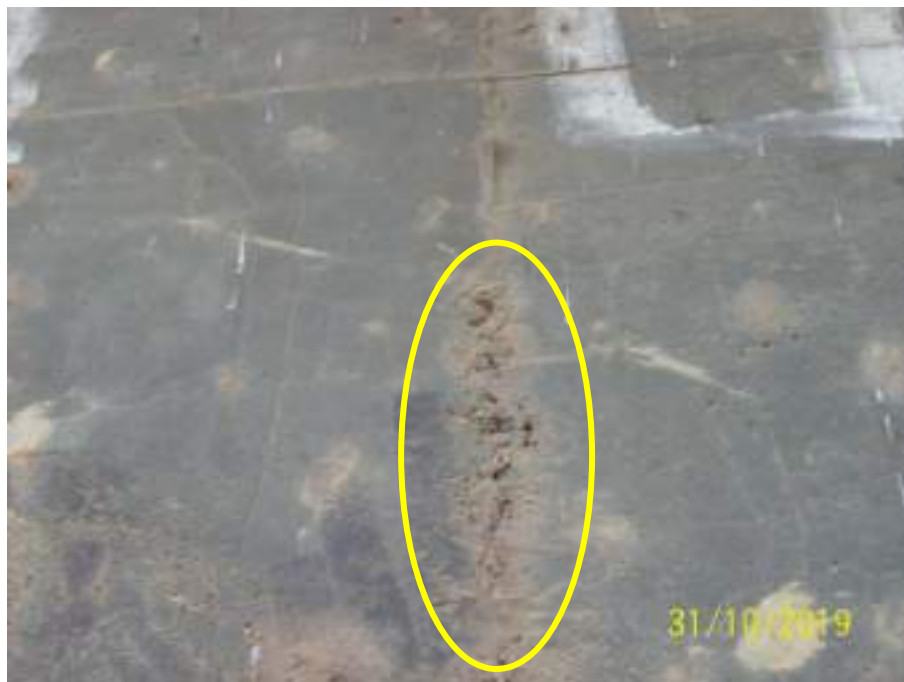
**FOTO 207**

Concreto segregado no pilar P3, face Sul.

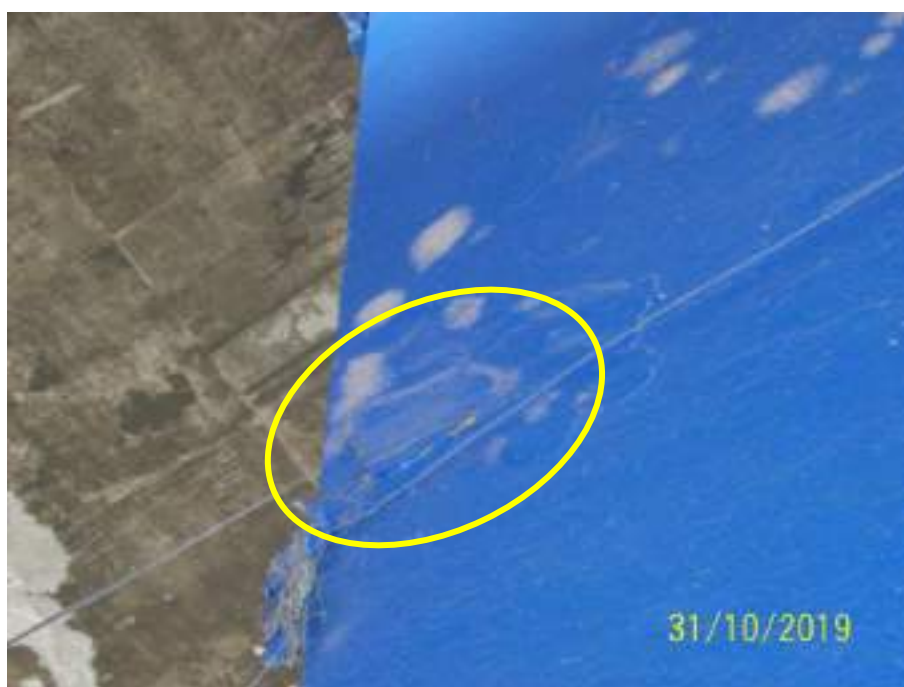
**FOTO 208**

Reparo mal executado, em ponto localizado, no pilar P6 face Leste.

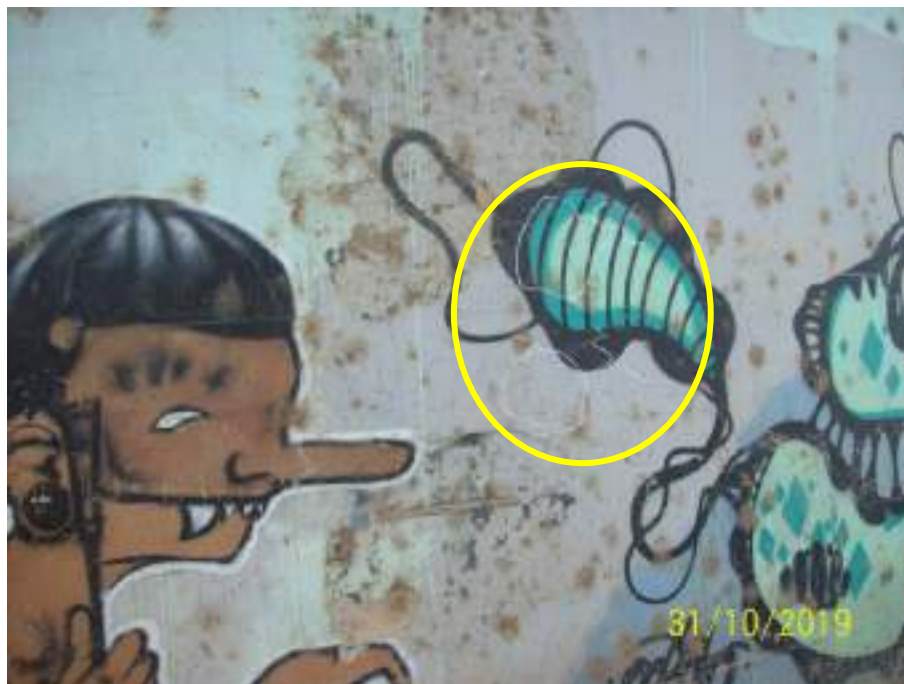
**FOTO 209**

Som cavo no pilar P3, face Norte.

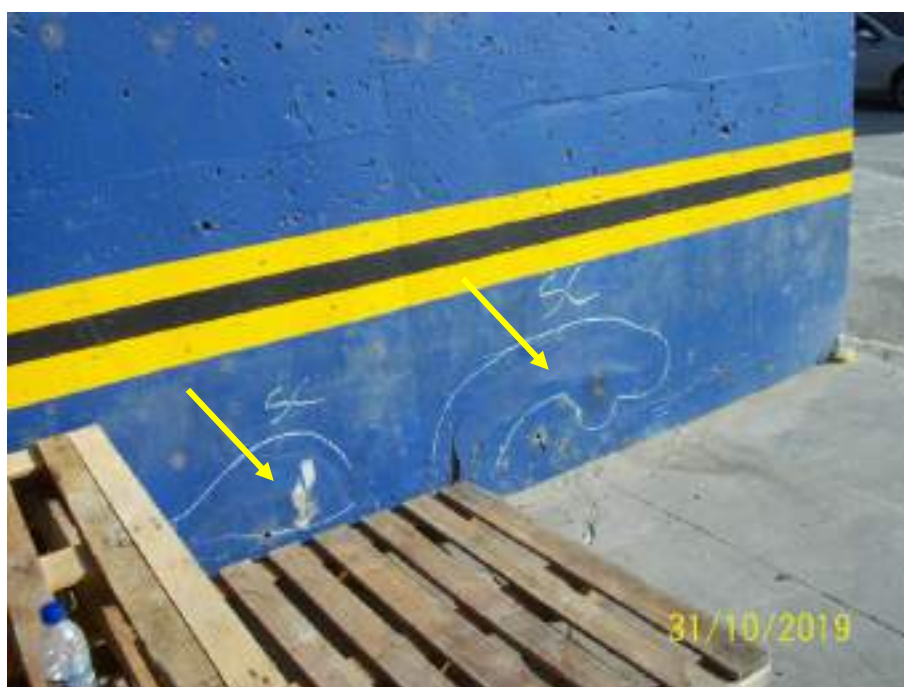
**FOTO 210**

Som cavo no pilar P6, face Norte.
