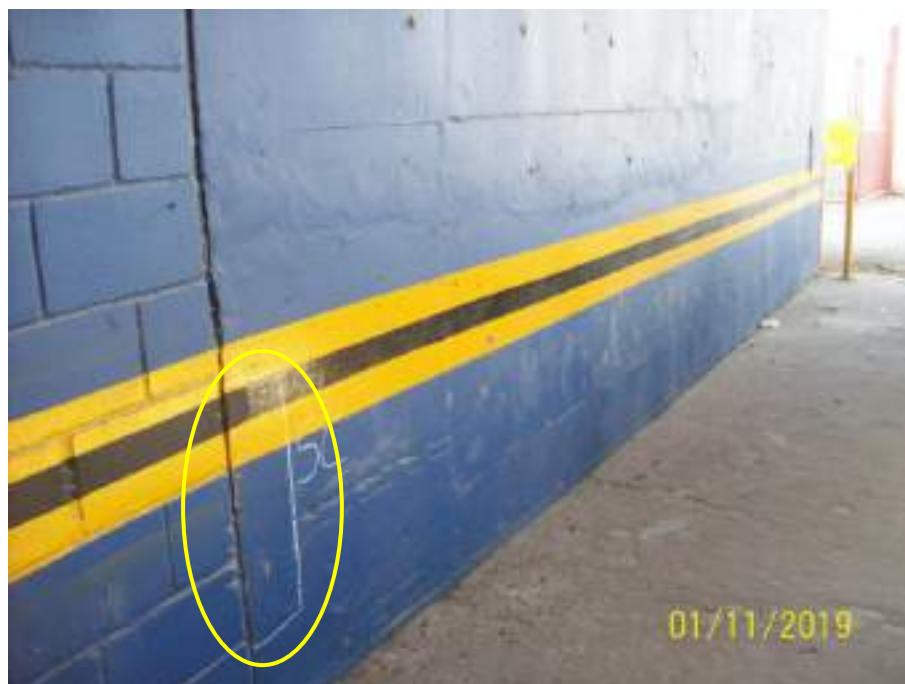
**FOTO 211**

Som cavo no pilar P7, face Norte.

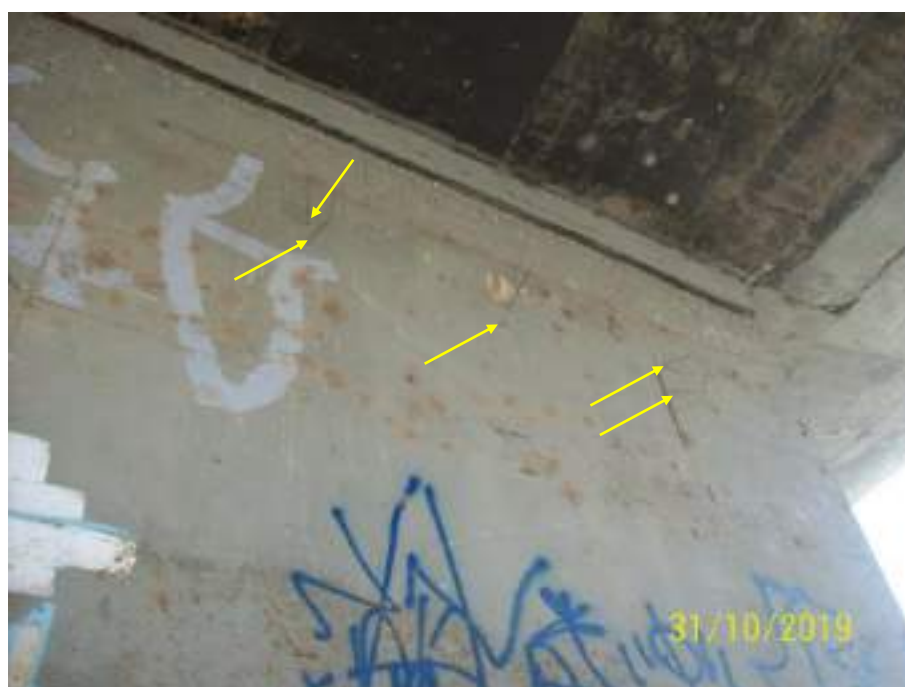
**FOTO 212**

Pontas de aço expostas no pilar P3, face Norte.

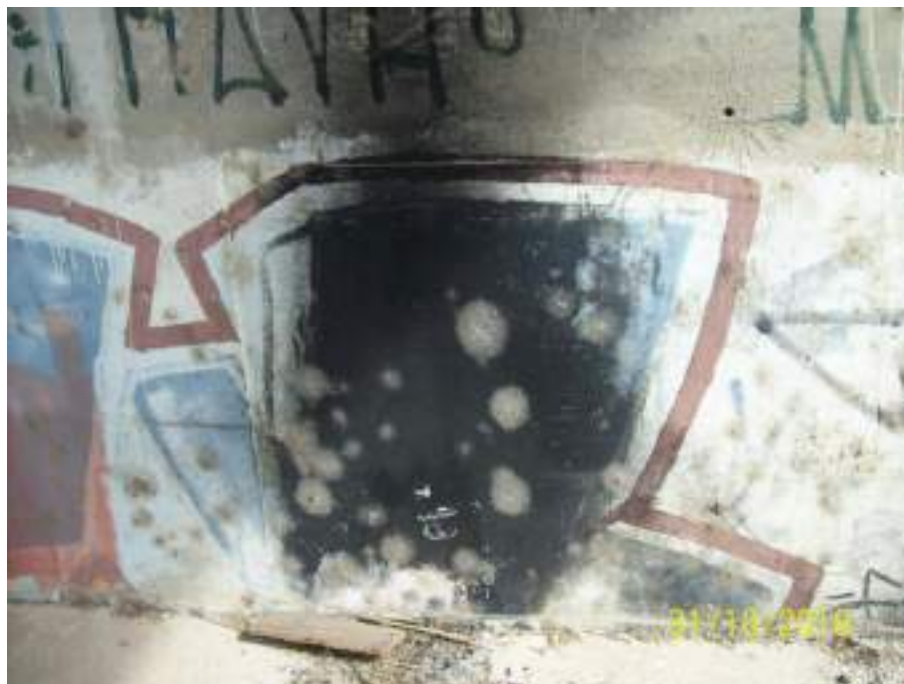
**FOTO 213**

Mancha de fuligem no pilar P4, face Norte.

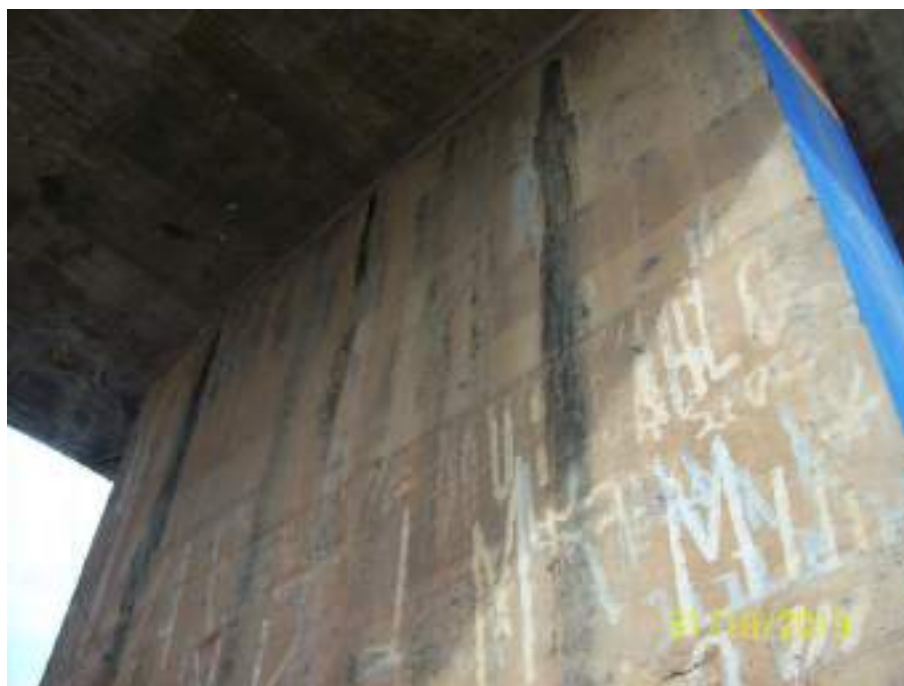
**FOTO 214**

Mancha umidade no pilar P5, face Norte.

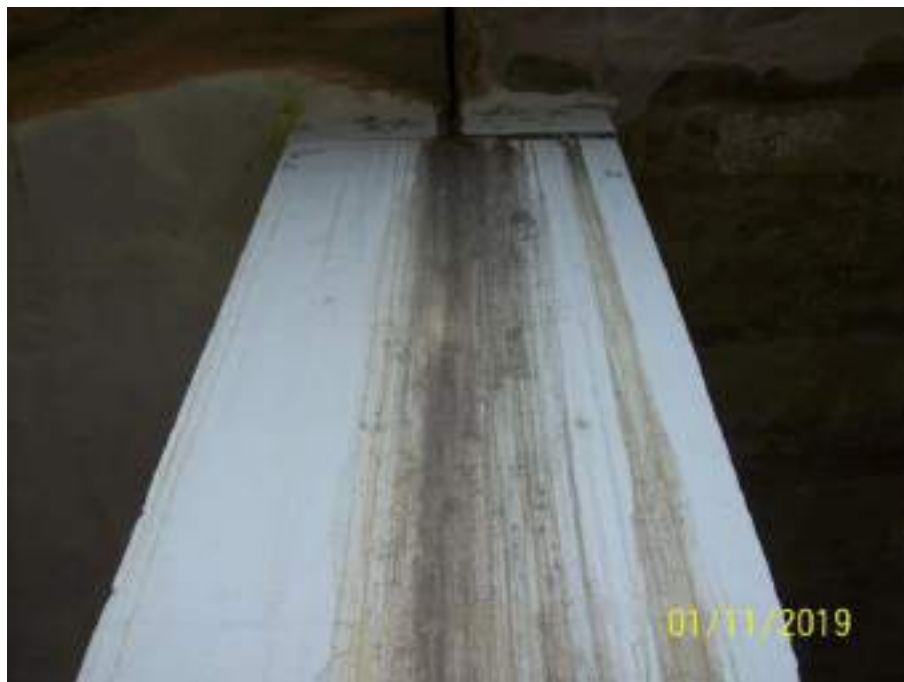
**FOTO 215**

Mancha umidade no pilar P8, face Leste.

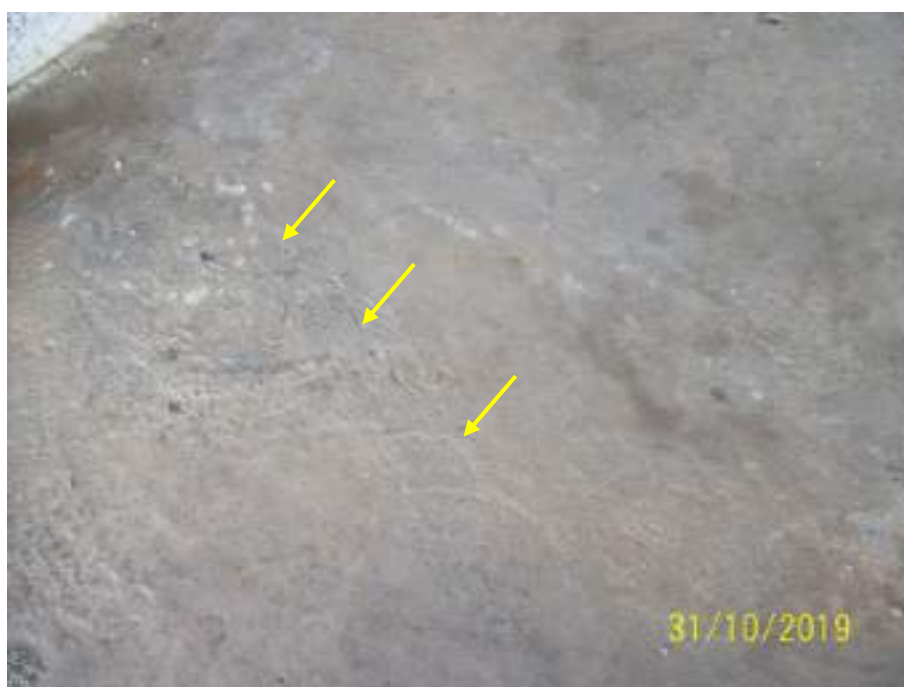
**FOTO 216**

Fissura com posicionamento longitudinal e abertura máxima de 0,3mm no bloco de fundação BLC1, apoio AP2, face Superior.

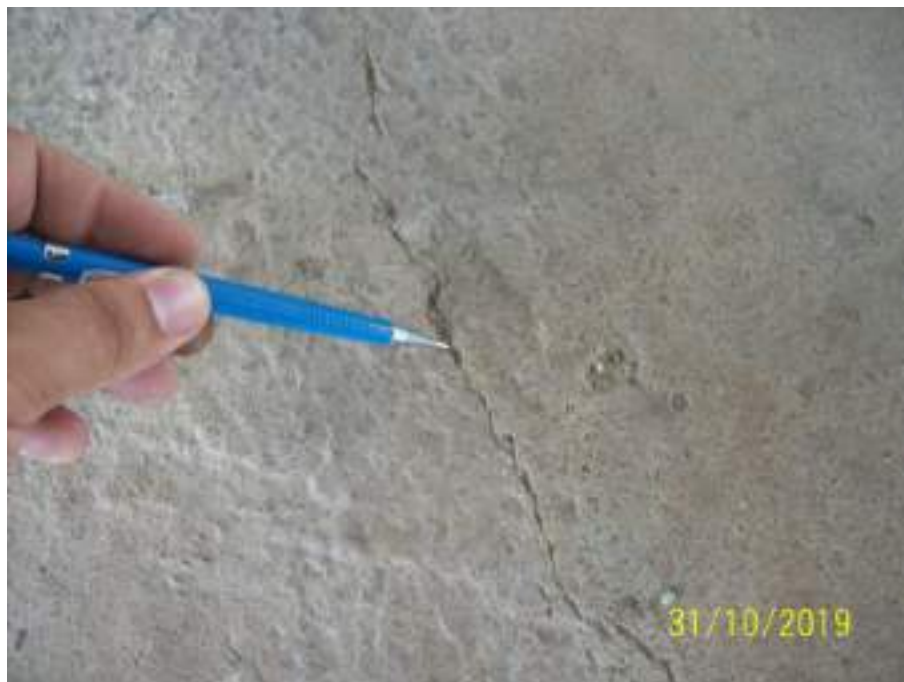
**FOTO 217**

Detalhe da foto anterior.

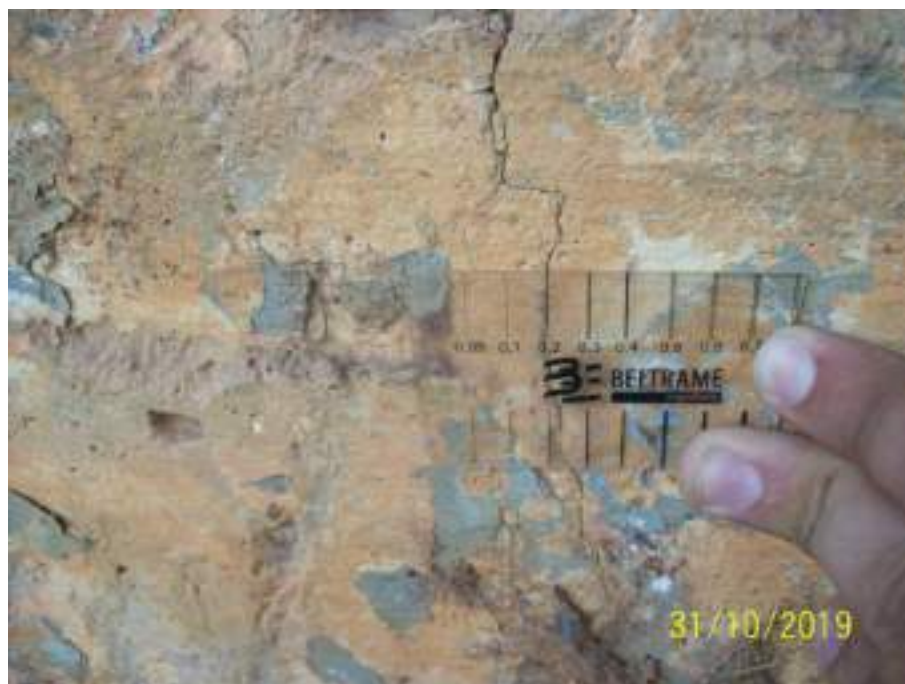
**FOTO 219**  
Detalhe da foto anterior.

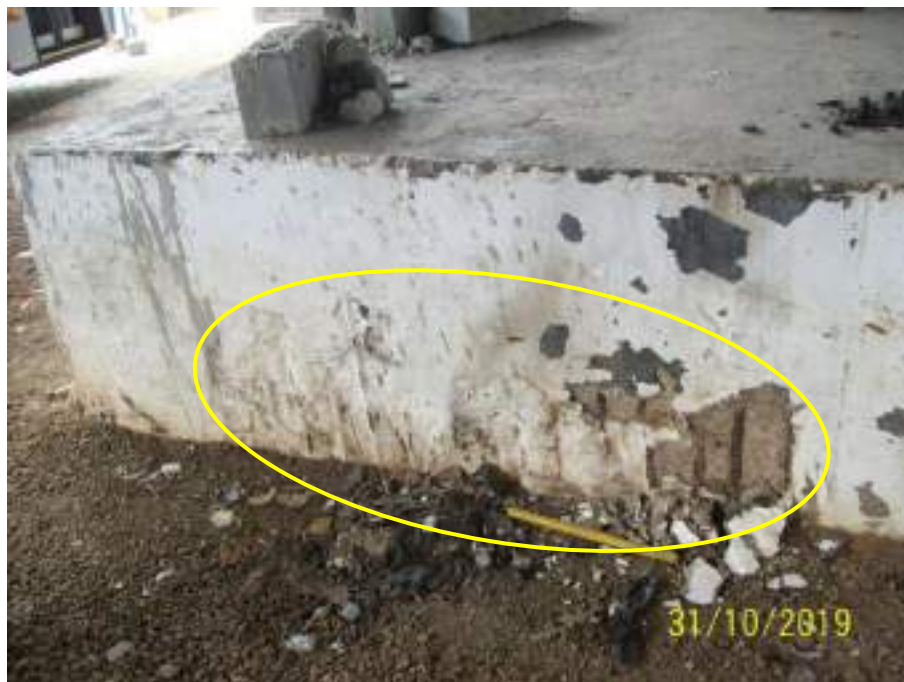
**FOTO 221**

Concreto disgregado com armadura exposta e corroída no bloco de fundação BLC1, apoio AP2, face Norte.

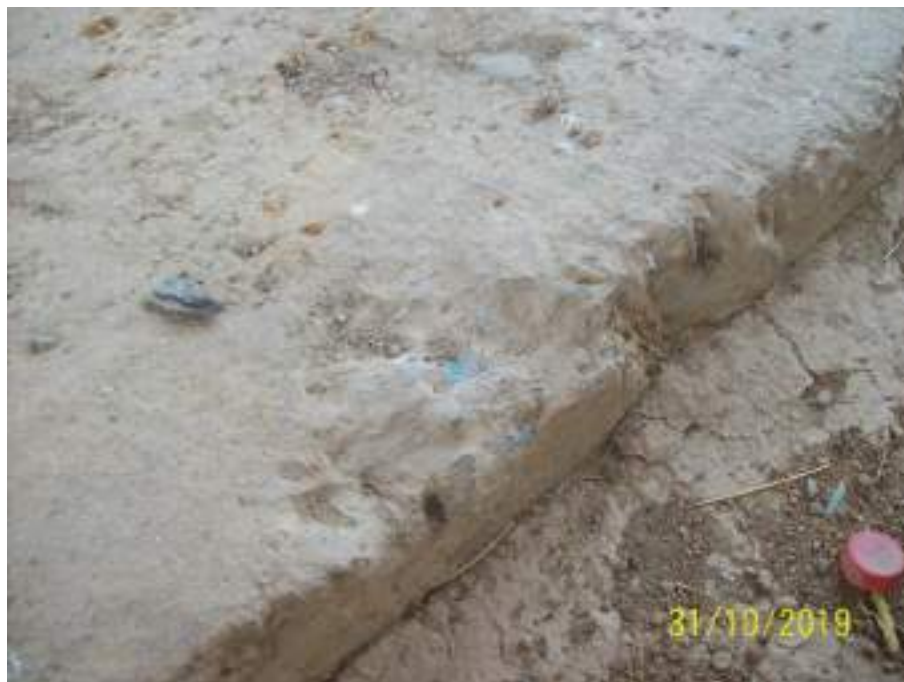
**FOTO 223**

Concreto disgregado no bloco de fundação BLC2, apoio AP3, face Leste e Superior .

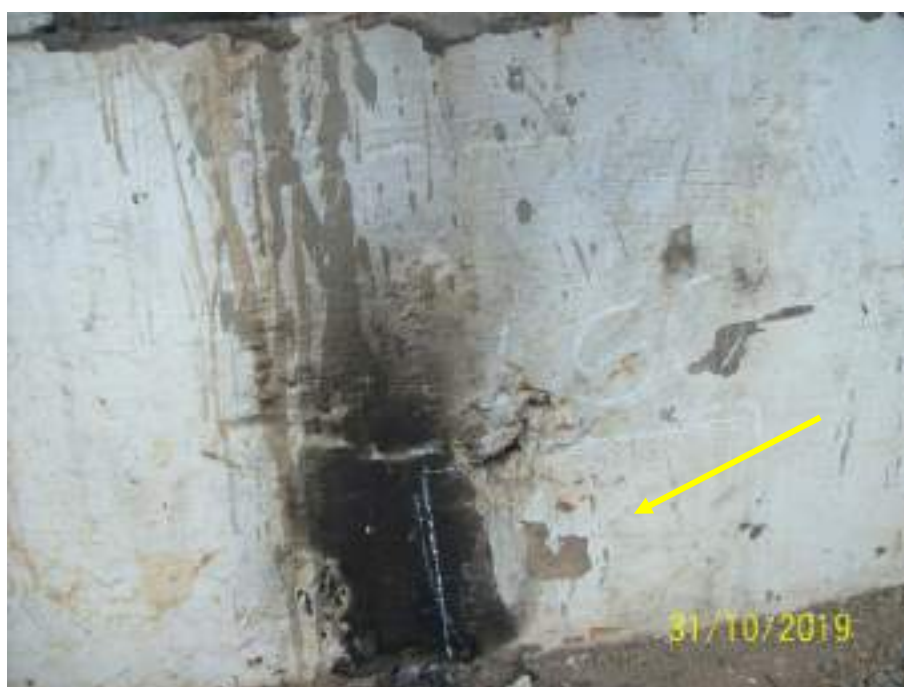
**FOTO 224**

Som cavo no bloco de fundação BLC1, apoio AP2, face Leste. Nota-se mancha de fuligem no local.
