**RELATÓRIO TÉCNICO  
(RT)**

**Data:**  
20/12/2019**Fl :** 1/56**PI:** 2018/00630**Código:** 10.56.101**Lote:** 02**Relatório nº** 1056101\_02WRT000100\_03**Arquivo:** 1056101\_02WRT000100\_03**Data:** novembro de 2019**Resp. Técnico:** José Galdino C. Jr.**Escola:** EE Professora Seraphina Etelvina Pagliuso**Município:** Rinópolis**Assunto:** Verificação da estrutura metálica da quadra de esportes

Identificar as patologias e verificar o dimensionamento da estrutura de cobertura da quadra; analisar as alternativas de recuperação e adequação da estrutura.

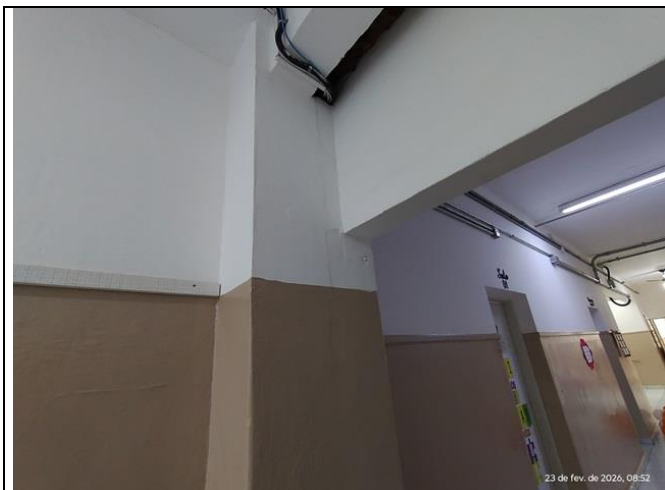
FOTO 07 – JUNTAS DE DILATAÇÃO CIRCULAÇÃO TERREO

- Tratamento de trincas com argamassa tipo acaba trinca Bautech ou similar;
- Tratamento das juntas de dilatação executando rasgos com 1,5cm x 1,5 cm e aplicação de mastique elástico;

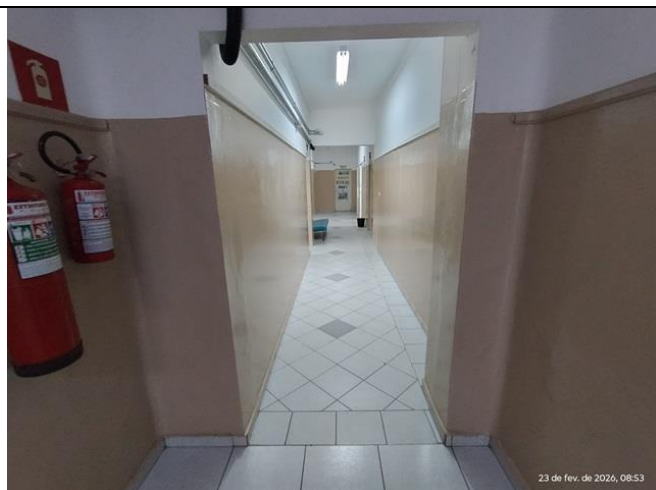
FOTO 08 – JUNTAS DE DILATAÇÃO CIRCULAÇÃO TERREO

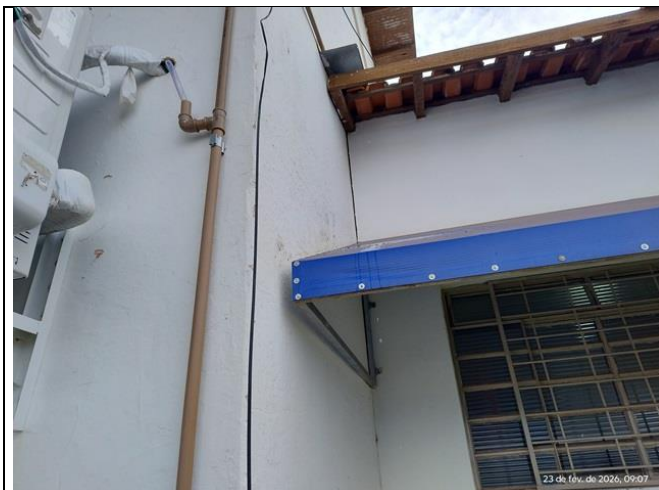
FOTO 19 – JUNTAS DE DILATAÇÃO AMPLIAÇÃO PREDIO ESCOLAR

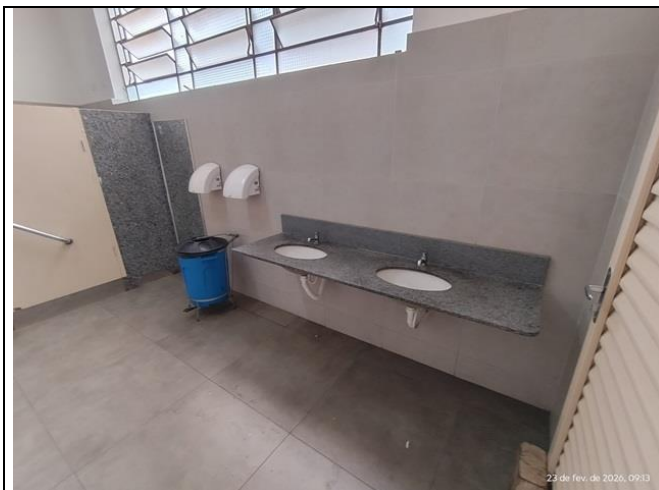
FOTO 23 – SANITARIO ALUNAS

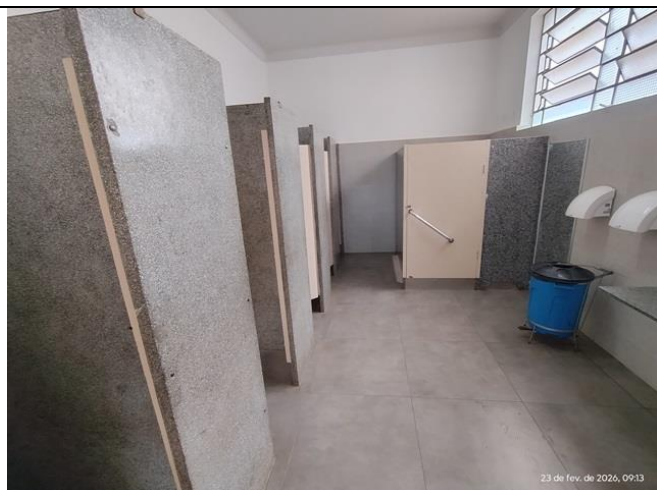
FOTO 24 – SANITARIO ALUNAS

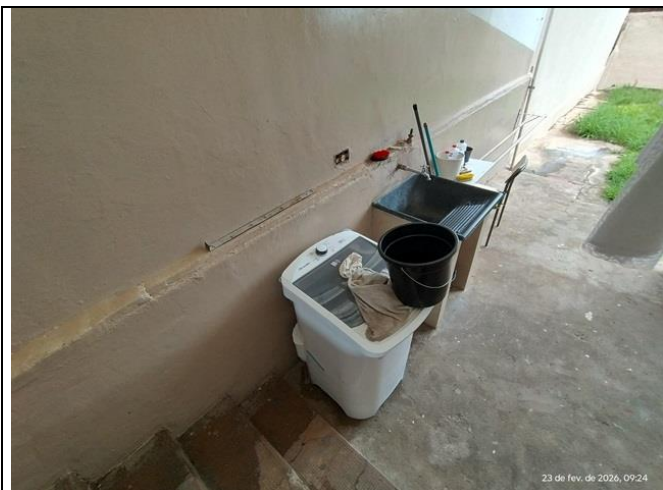
FOTO 25 – LAVANDERIA AO LADO SANITARIO ALUNAS

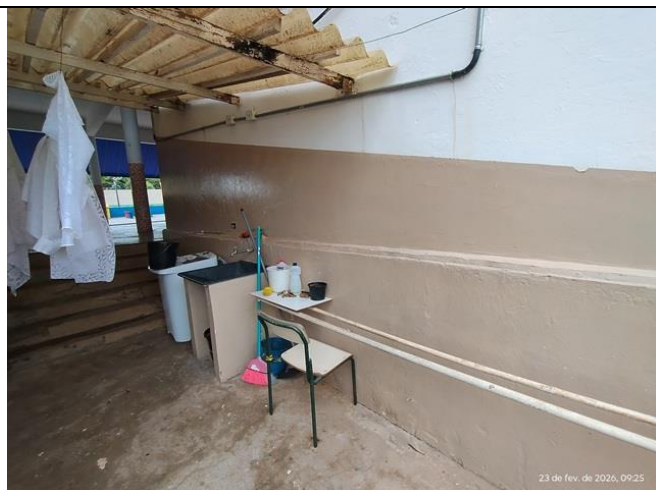
FOTO 26 – LAVANDERIA AO LADO SANITARIO ALUNAS

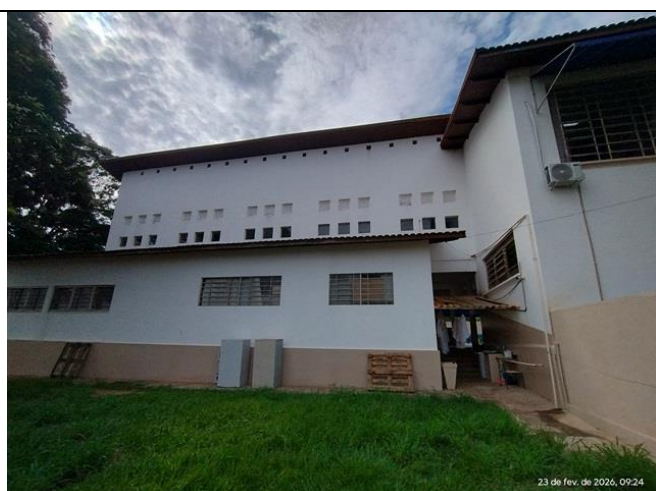
FOTO 28 – VISTA FACHADA

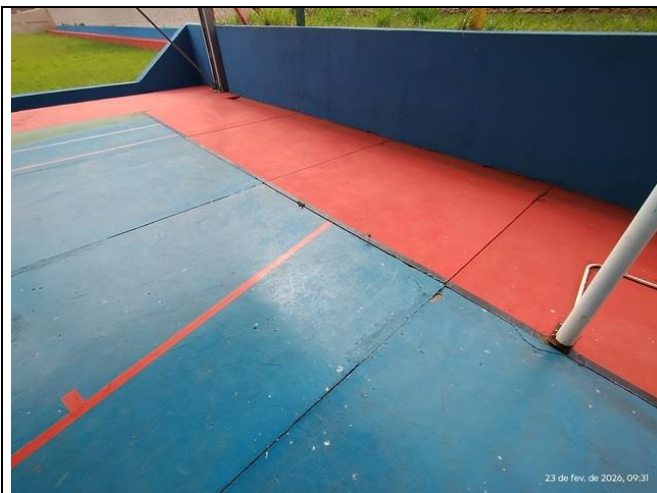
FOTO 39 – PISO DILATADO E DRENAGEM MEIA CANA/MURO SEM FUNÇÃO PISO QUADRA DE ESPORTES

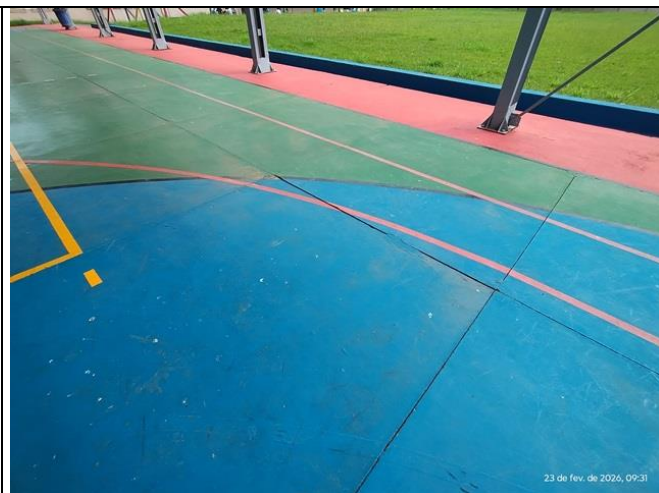
FOTO 40 – PISO DILATADO PISO QUADRA DE ESPORTES
