**Escola:** E.E PROF. JACOMO STAVALE

**Assunto:** Laudo Técnico de Anomalias Estruturais

Atendendo à solicitação da Gerência de Desenvolvimento da Edificação – GDE, foi realizada vistoria, na unidade 05.112 – E.E. Prof. Jácomo Stavale na R. Manuel Madruga, 205 - Moinho Velho, São Paulo - SP, 02960-040, com o objetivo de se observar as condições estruturais da edificação escolar.

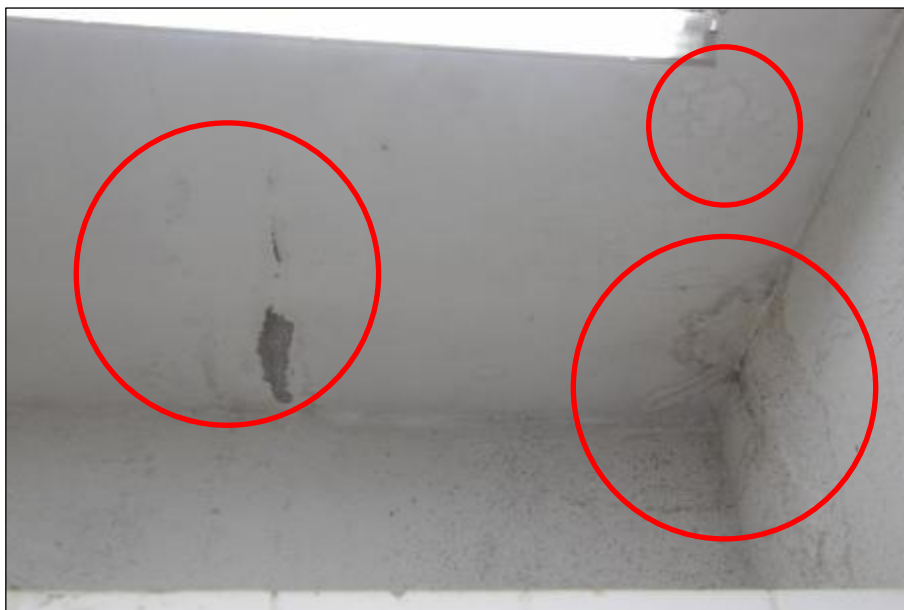
FOTO 01: Manchas de umidade na face inferior da laje e nas alvenarias.

- a) Manchas de umidade na face inferior das lajes e alvenarias em função de infiltrações. (FOTOS 01, 02, 03, 04, 05, 06, 09, 10, 11, 12, 13, 14, 15, 16, 17, 18, 19, 20, 21, 22, 23, 24, 25, 26, 27, 28, 29, 30, 34, 35, 38, 39, 44, 59, 60, 61, 62, 64, 66, 67, 68, 72 e 98)

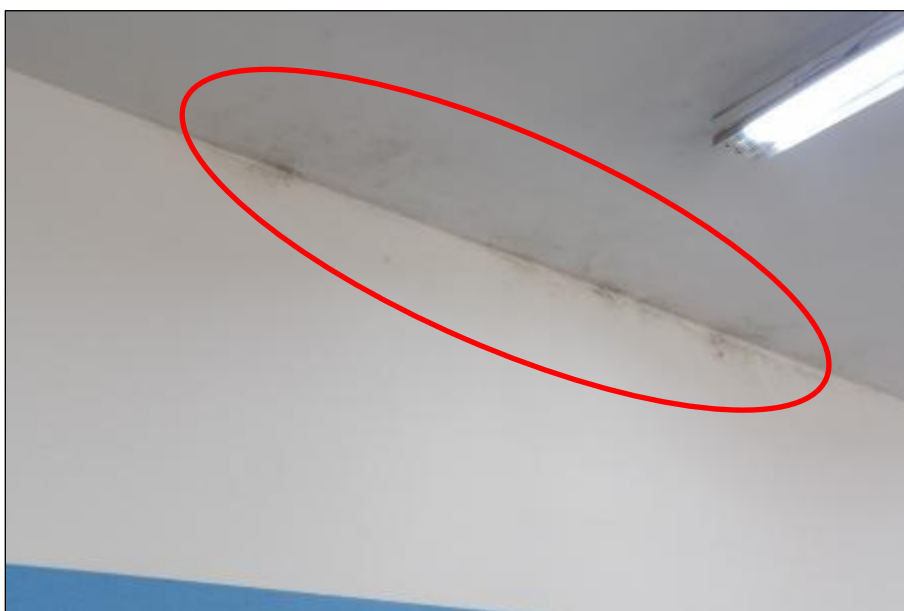
FOTO 02: Manchas de umidade na face inferior da laje e nas alvenarias.

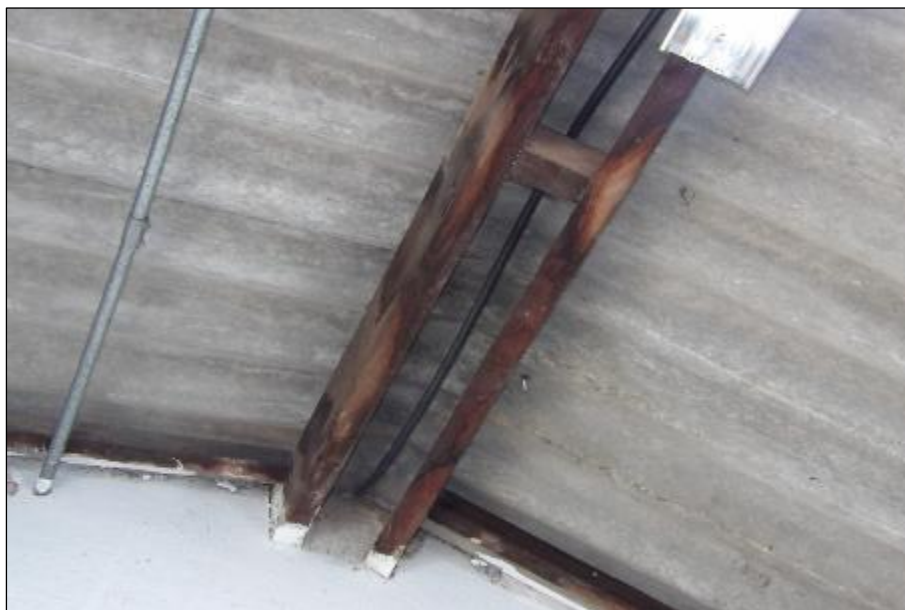
FOTO 07: Manchas de umidade no madeiramento da cobertura no acesso entre o Bloco 01 e o Bloco 08.

- b) Manchas de umidade no madeiramento da cobertura de acesso entre os Blocos 01 e 08 (FOTOS 07 e 08)
- c) Fissuras verticais, horizontais e inclinadas nas alvenarias. (FOTOS 03, 05, 06, 17, 18, 31, 32, 33, 36, 43, 55, 56, 57, 60, 63, 65, 69, 79, 80, 81, 83, 93, 95, 96 e 97)

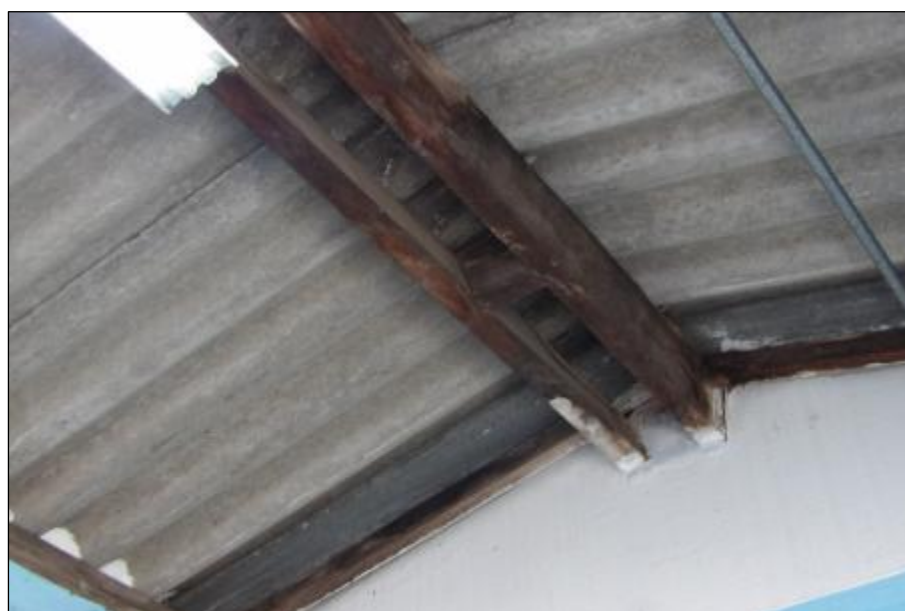
FOTO 08: Manchas de umidade no madeiramento da cobertura no acesso entre o Bloco 01 e o Bloco 08.

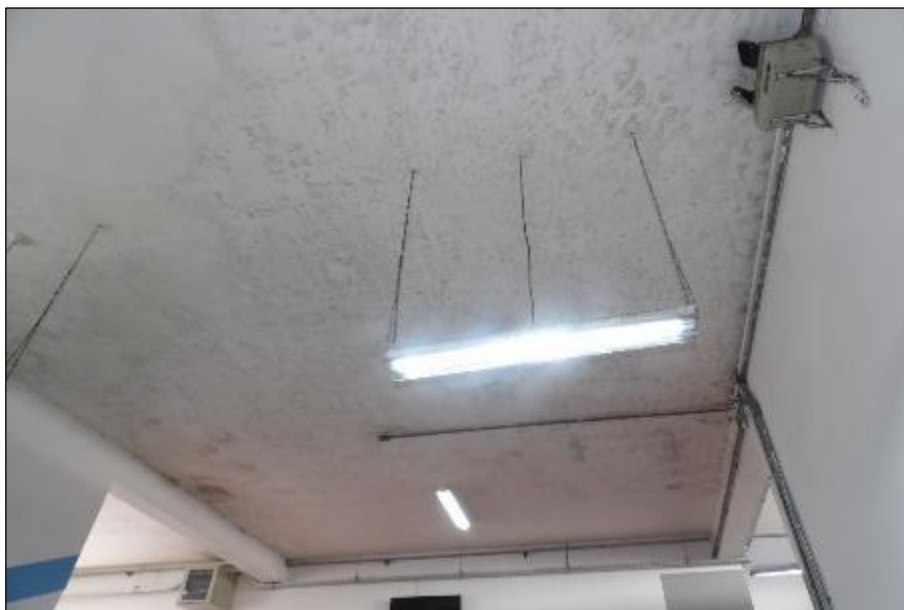
FOTO 09: Manchas de umidade, deterioração dos materiais e avarias na face inferior da laje de cobertura do prédio.

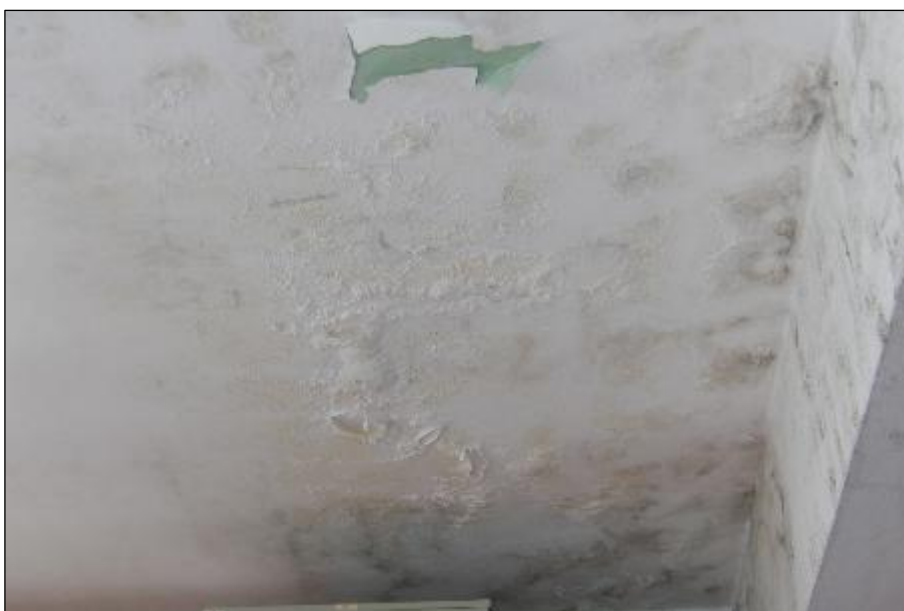
FOTO 10: Manchas de umidade, deterioração dos materiais e avarias na face inferior da laje de cobertura do prédio.

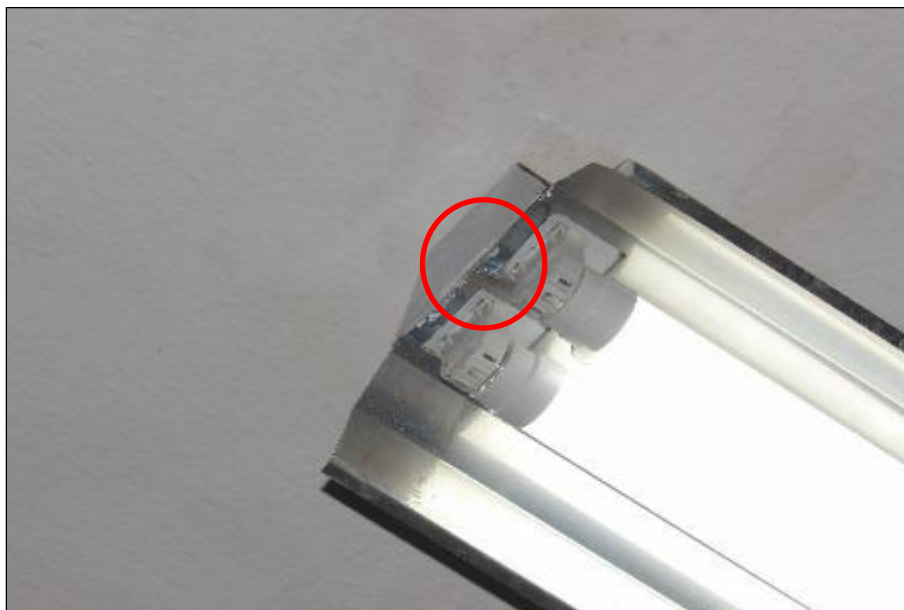
FOTO 12: Constatada infiltração ativa pela luminária da sala de aula. Risco de curto no sistema elétrico.

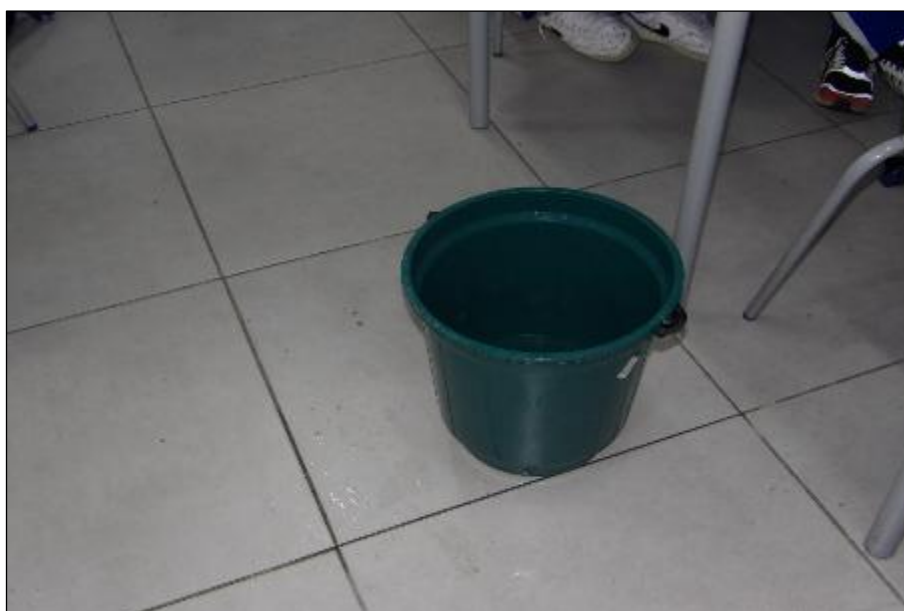
FOTO 13: Balde utilizado para conter as goteiras da infiltração indicada na foto anterior.

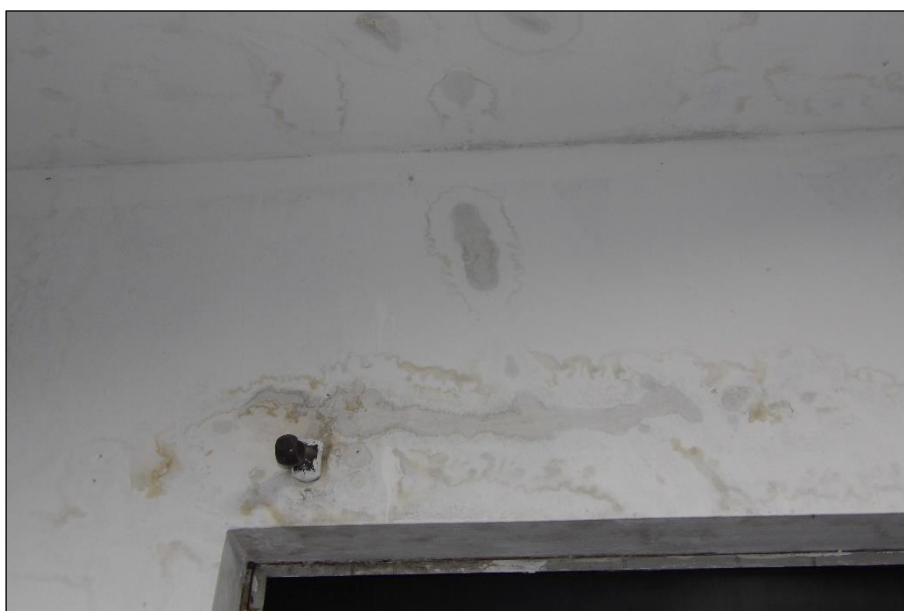
FOTO 15: Manchas de umidade e infiltrações ativas na laje e alvenarias.

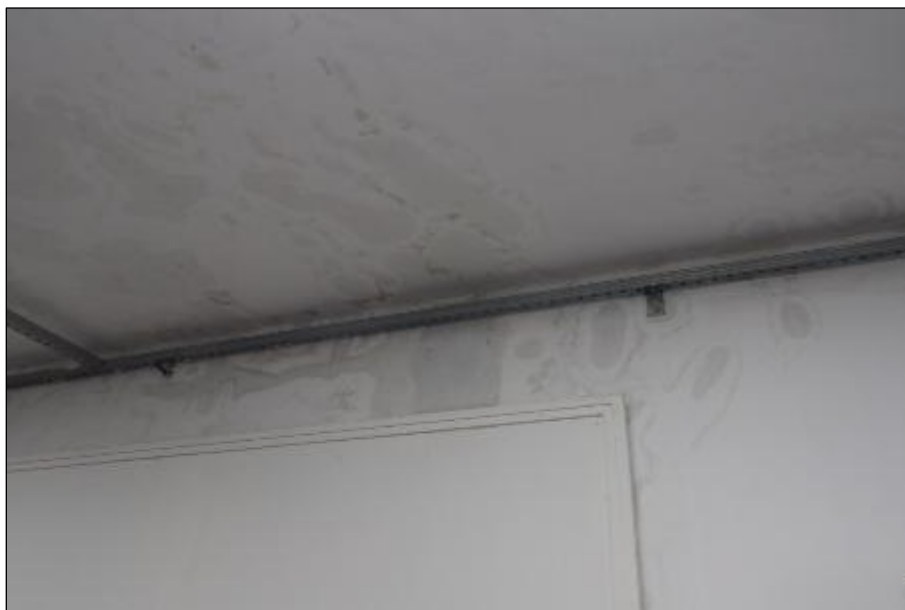
FOTO 16: Manchas de umidade e infiltrações ativas na laje e alvenarias.

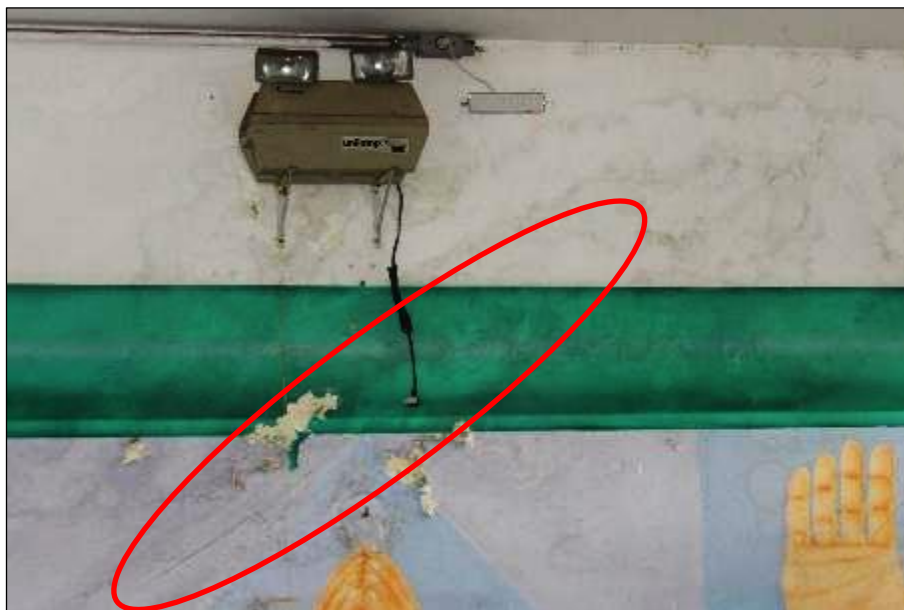
FOTO 17: Fissuras e manchas de umidade na face interna da alvenaria. Deterioração da pintura.

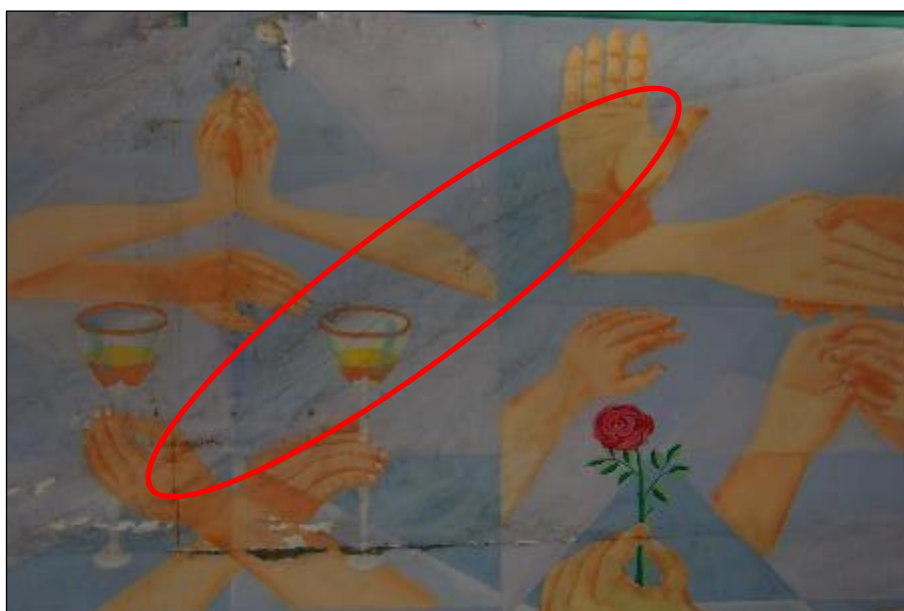
FOTO 18: Fissuras e manchas de umidade na face interna da alvenaria. Deterioração da pintura.

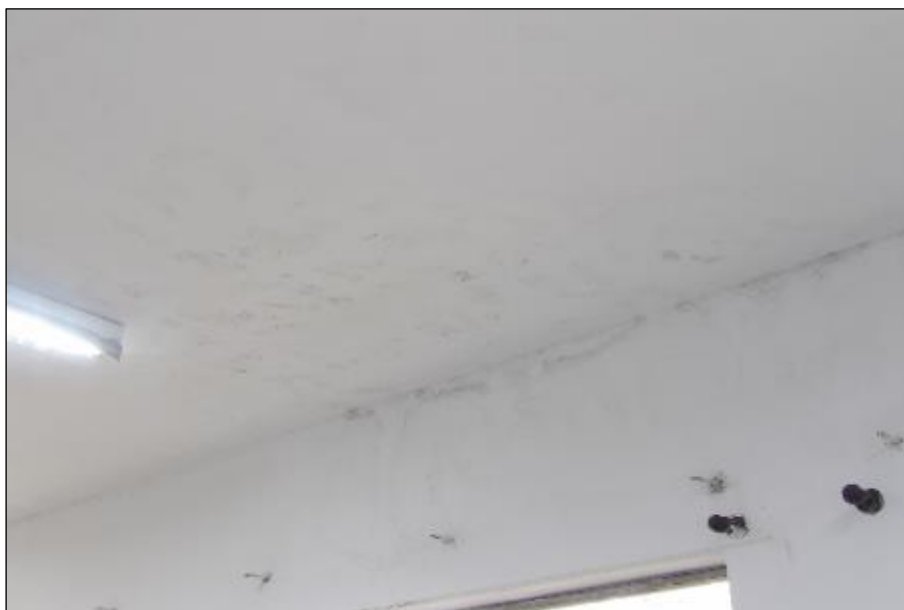
FOTO 23: Manchas de umidade na face inferior da laje e danos estéticos na pintura.

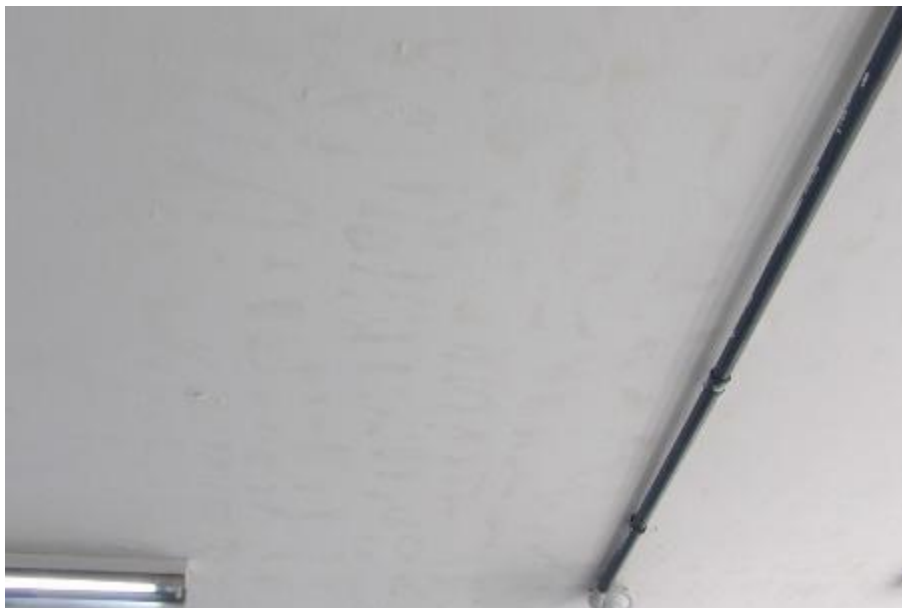
FOTO 26: Manchas de umidade na face inferior da laje e danos estéticos na pintura.

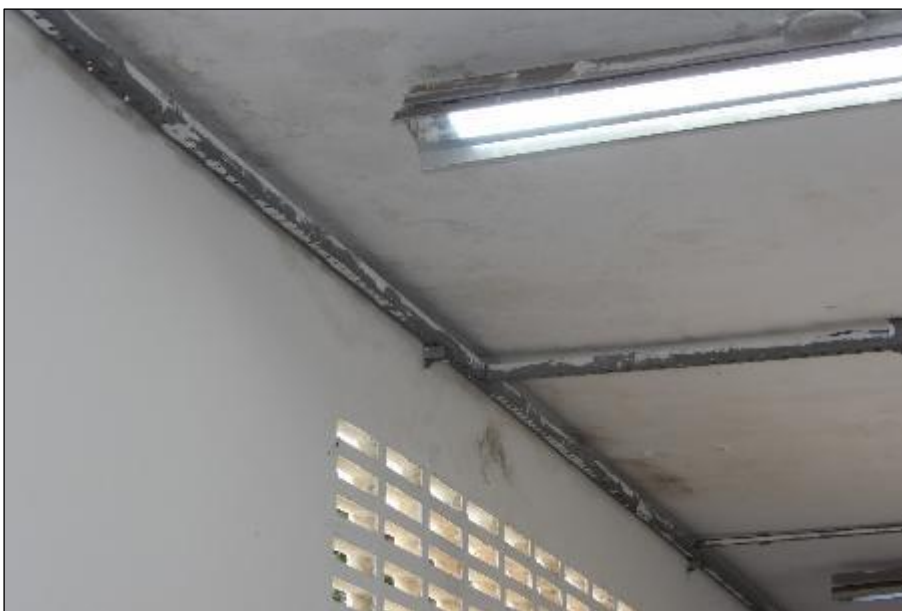
FOTO 27: Manchas de umidade na face inferior da laje e danos estéticos na pintura.

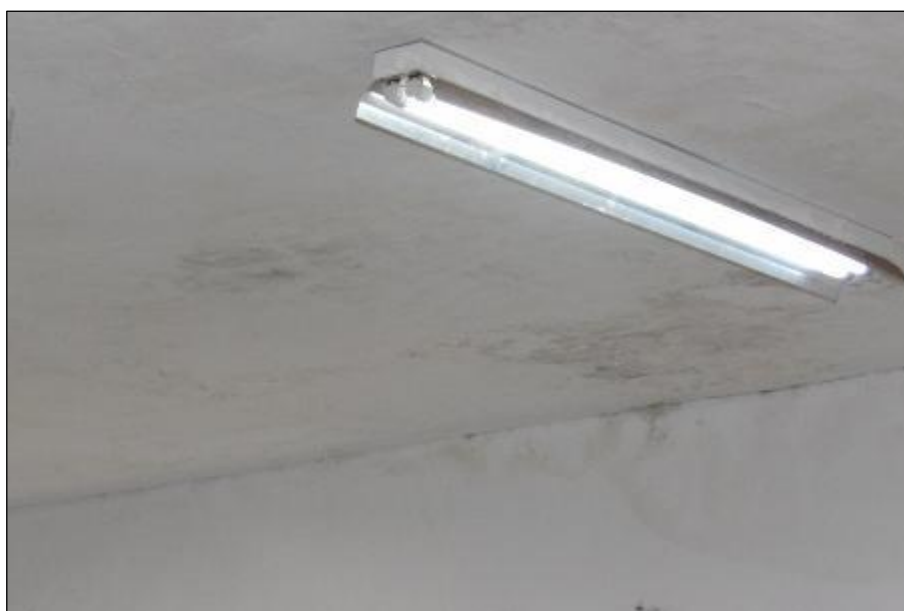
FOTO 30: Manchas de umidade na face inferior da laje e alvenarias. Danos estéticos na pintura.

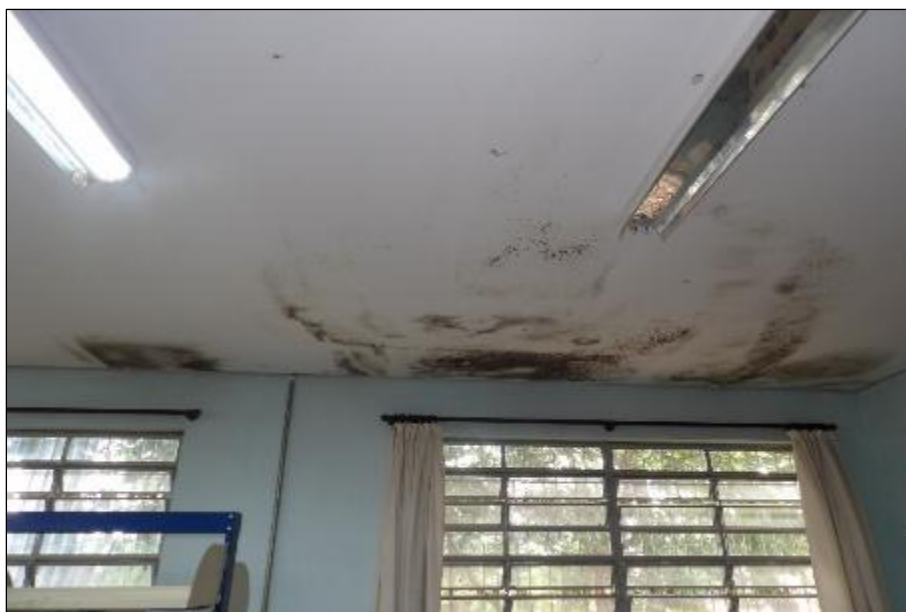
FOTO 34: Manchas de umidade na face inferior do forro de gesso da biblioteca.

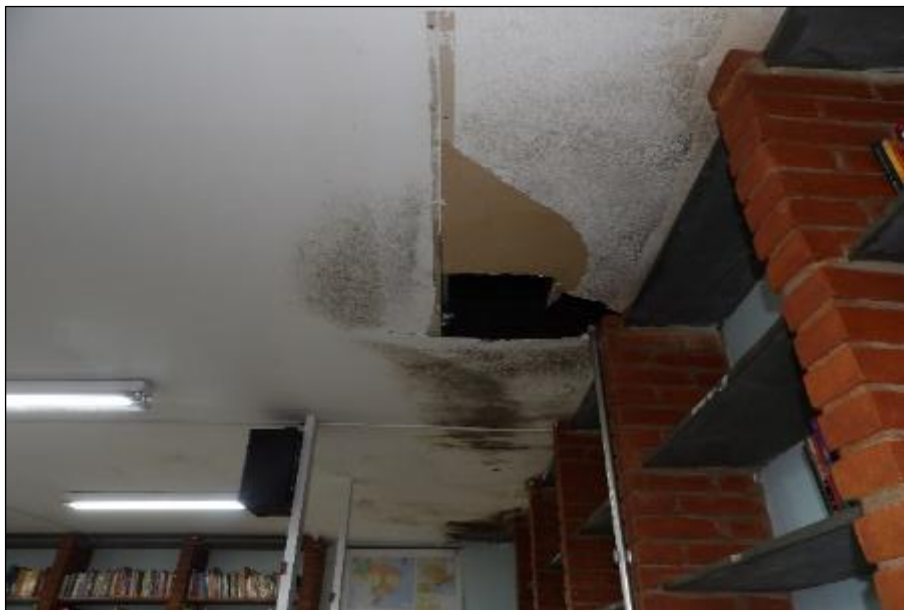
FOTO 35: Manchas de umidade e avarias no forro de gesso da biblioteca.

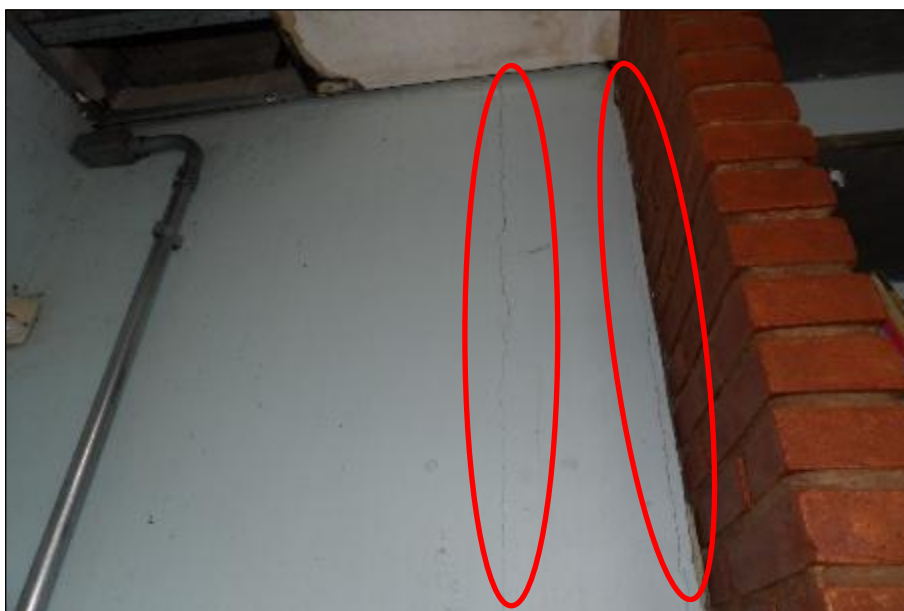
FOTO 36: Fissuras verticais na face interna da alvenaria da biblioteca.

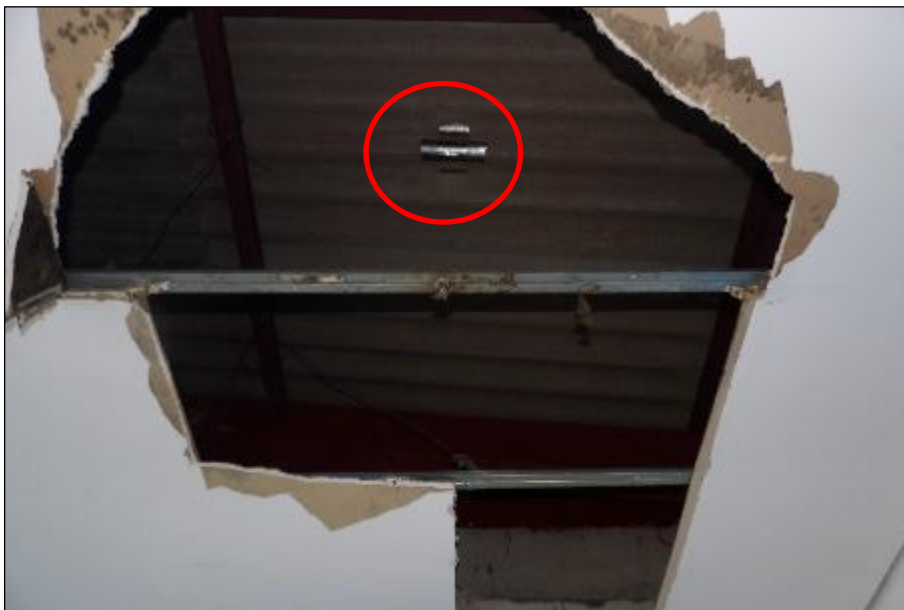
FOTO 37: Avarias no forro da biblioteca. Identificamos reparos na face inferior das telhas de fibrocimento.

- d) Telhas apresentando avarias como falhas no encaixe, perfurações, reparos mal executados e acúmulo de folhas e galhos. (FOTOS 37, 40, 41, 45, 46, 47, 102 e 104)

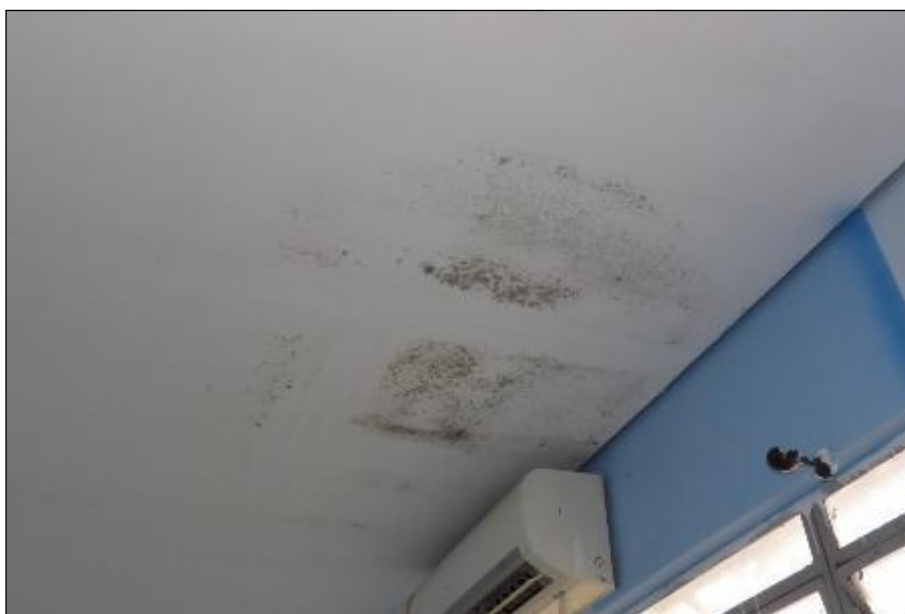
FOTO 38: Manchas de umidade na face inferior do forro de gesso.

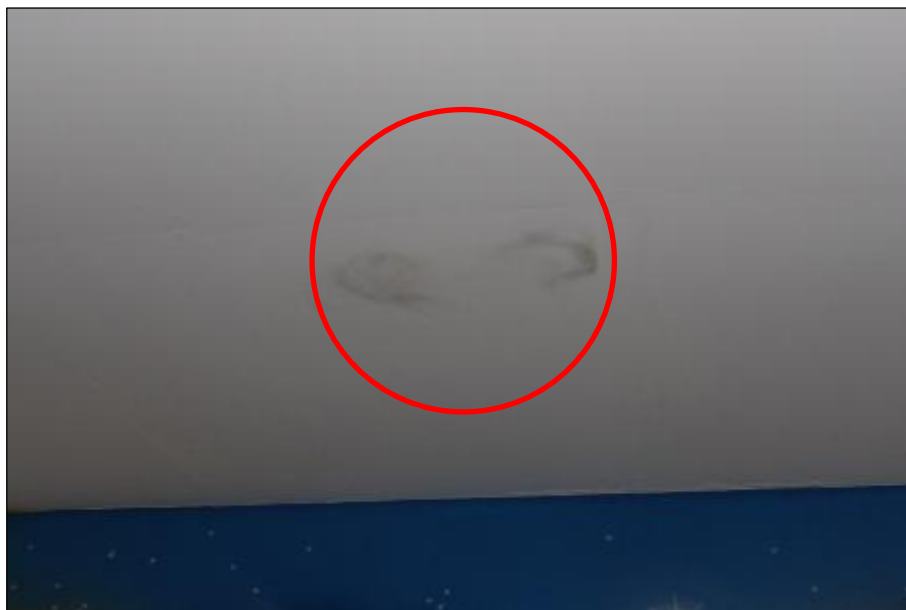
FOTO 39: Mancha de umidade na face inferior do forro de gesso.

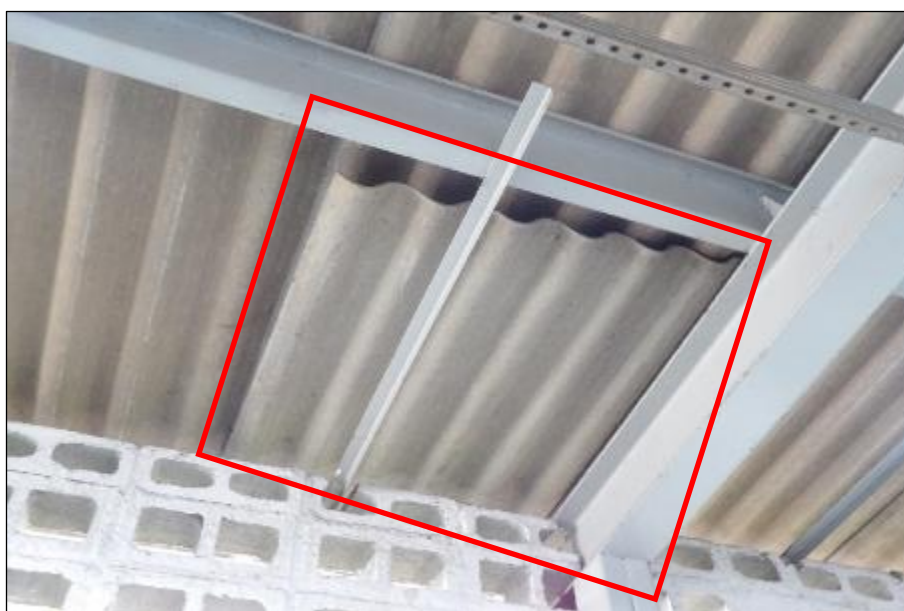
FOTO 41: Telha apresentando falha no encaixe, podendo acarretar infiltrações e a corrosão da estrutura metálica da cobertura.

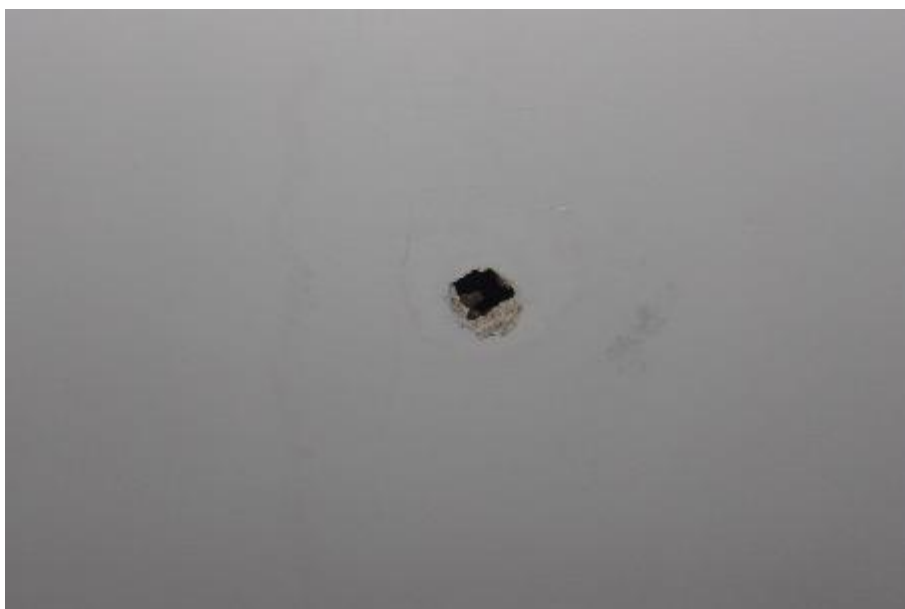
FOTO 44: Manchas de umidade e avarias no forro de gesso.

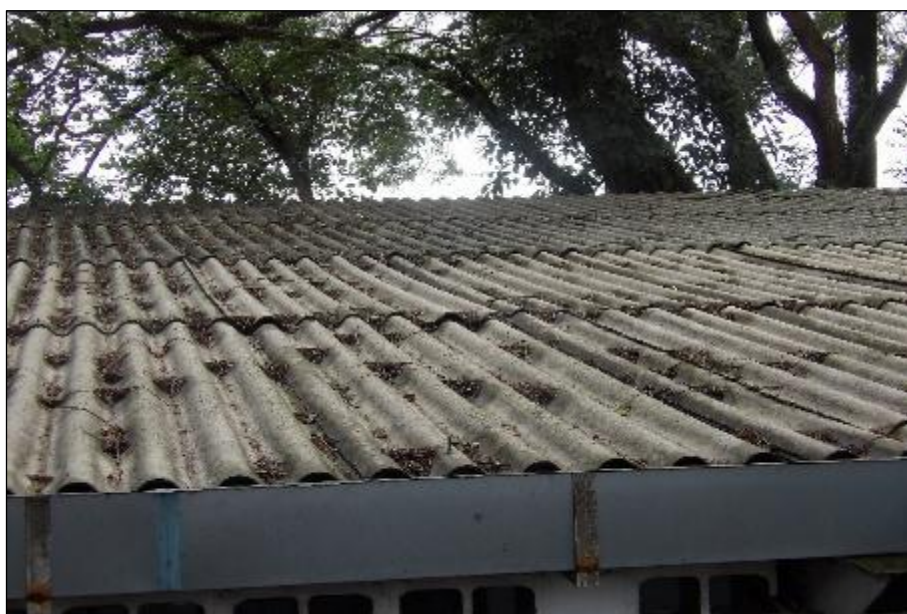
FOTO 45: Acúmulo de folhas e galhos sobre a cobertura do bloco 03.

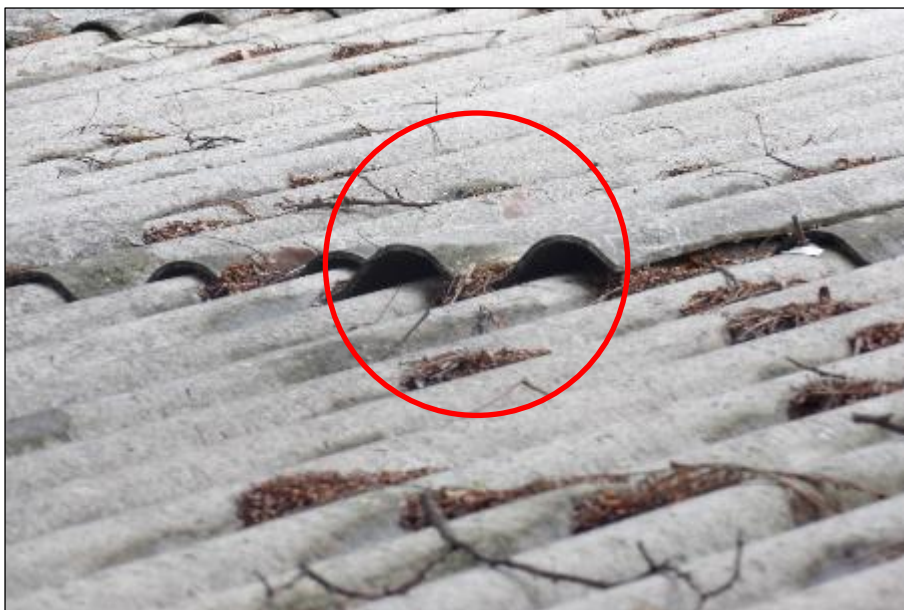
FOTO 46: Acúmulo de folhas e galhos sobre a cobertura do bloco 03. Nota-se falha no encaixe das telhas, podendo ocasionar infiltrações.

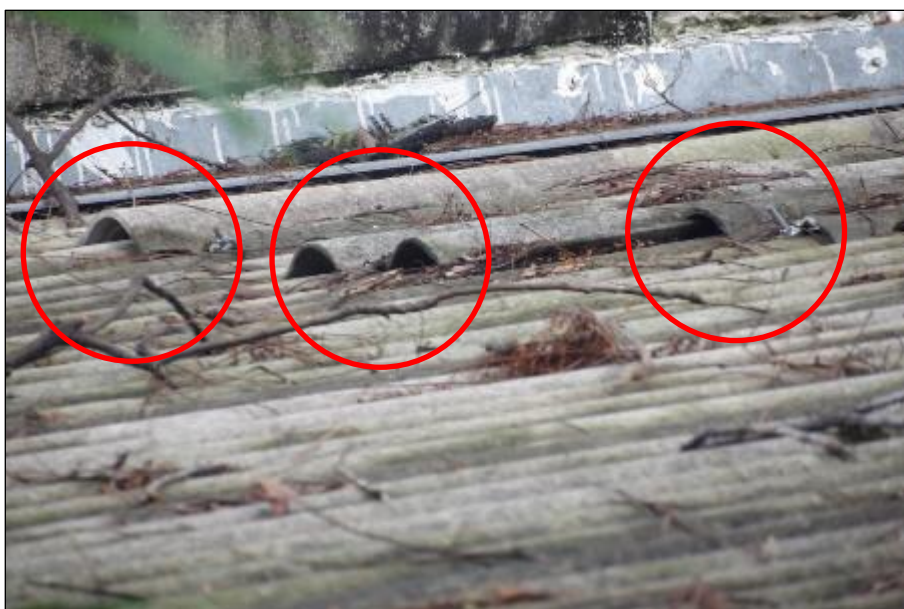
FOTO 47: Acúmulo de folhas e galhos sobre a cobertura do bloco 03. Nota-se falha no encaixe das telhas, podendo ocasionar infiltrações.

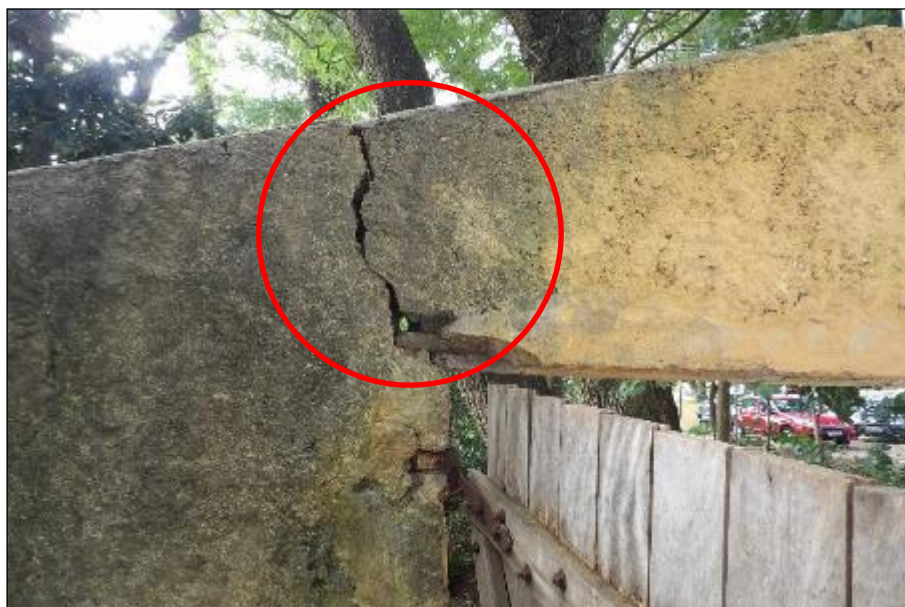
FOTO 49: Ruptura da verga de concreto acima do portão.

- e) Corrosão de perfis metálicos das coberturas do bloco 03 e quadra poliesportiva 03. (FOTOS 42, 99, 100, 101 e 103)
- f) Fissuras nos muros de divisa e indícios de movimentações em suas estruturas. (FOTOS 48, 49, 70, 88, 89, 90 e 92)

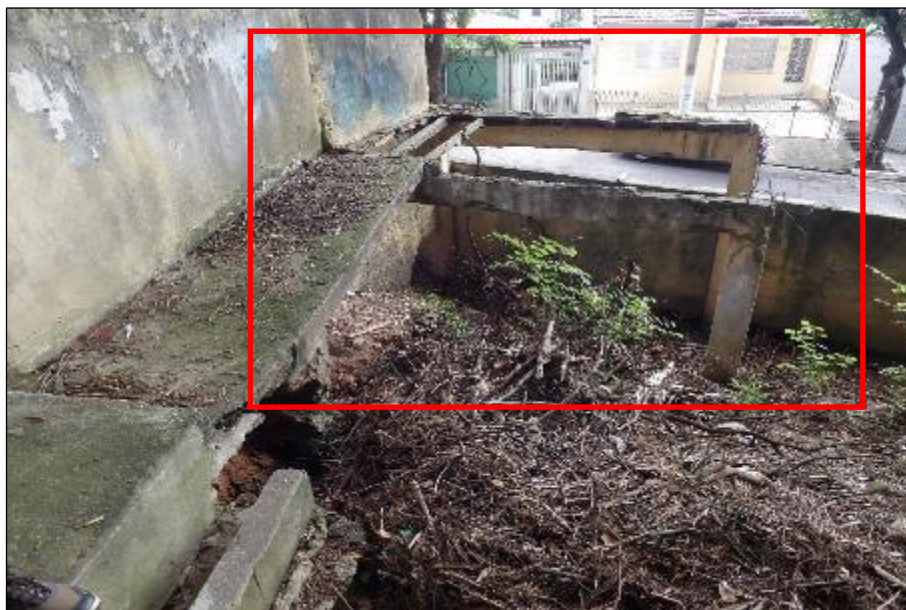
FOTO 50: Ruínas da estrutura do depósito de lixo (área desativada). Visando a segurança dos usuários, recomendamos a demolição.

- g) Ruínas da estrutura do depósito de lixo (área desativada). Visando a segurança dos usuários, recomendamos a demolição (FOTO 50)
- h) Infiltrações, manchas de umidade e deterioração do madeiramento de apoio das telhas da cobertura do ginásio. (FOTOS 51, 52, 53 e 54)

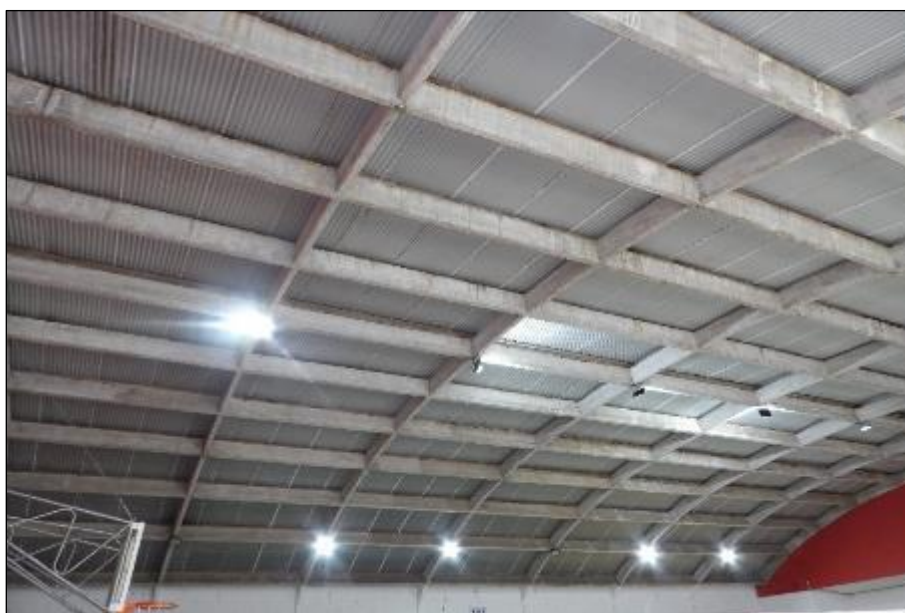
FOTO 51: Vista geral da cobertura do ginásio em arcos de concreto armado.

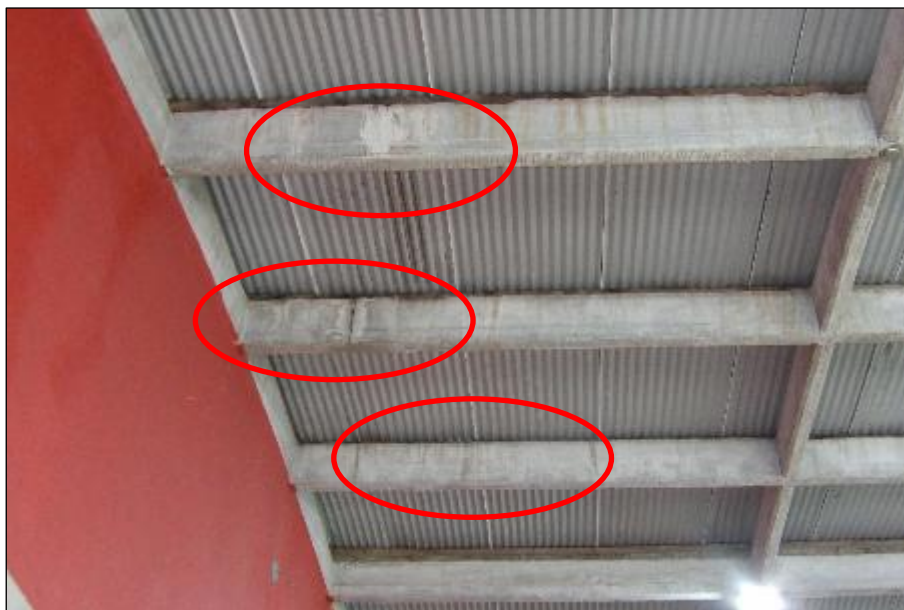
FOTO 52: Infiltrações e manchas de umidade nas peças de concreto. Falha na estanqueidade da cobertura.

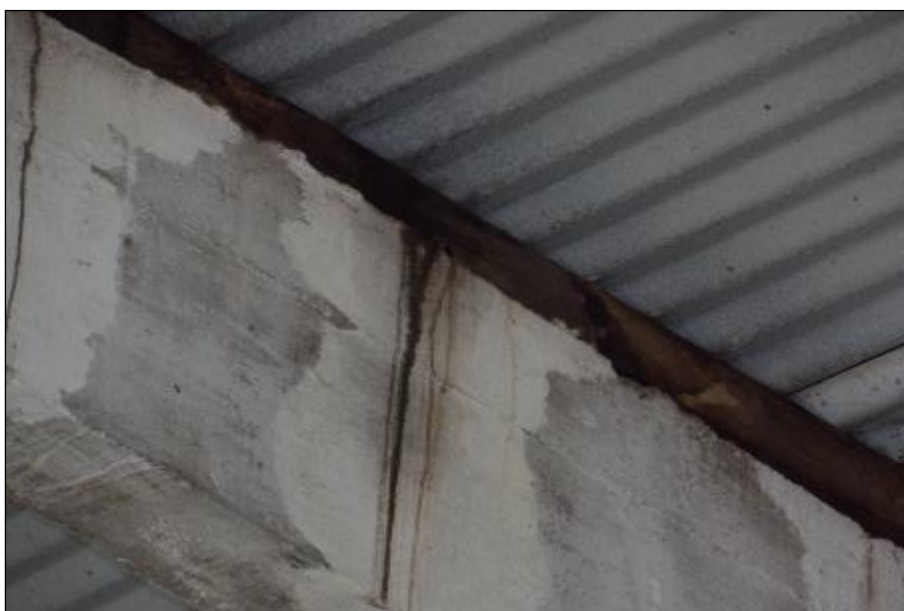
FOTO 53: Madeiramento utilizado como terço da cobertura (apoio sobre as peças de concreto) apresentando manchas de umidade e deterioração.

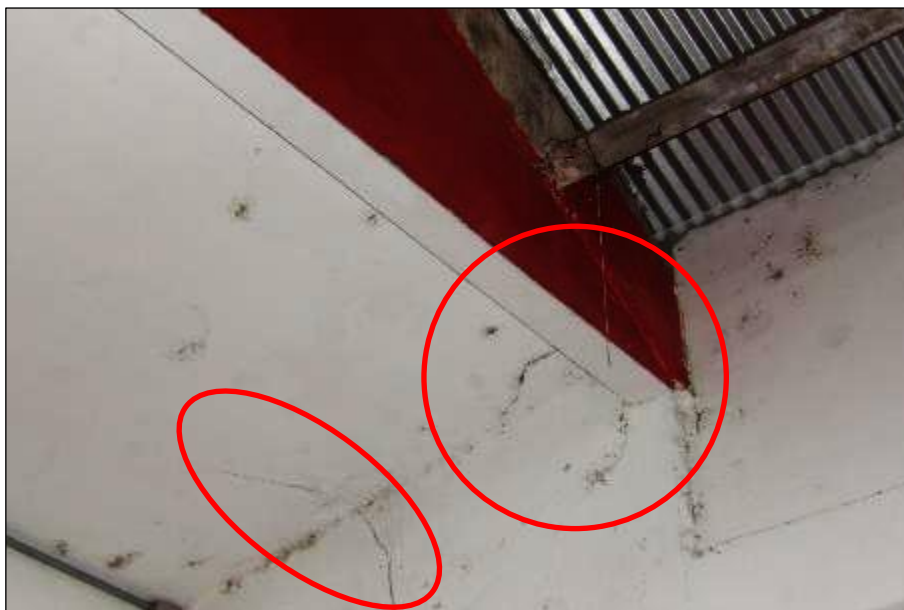
FOTO 55: Fissuras na região do fechamento lateral do ginásio.

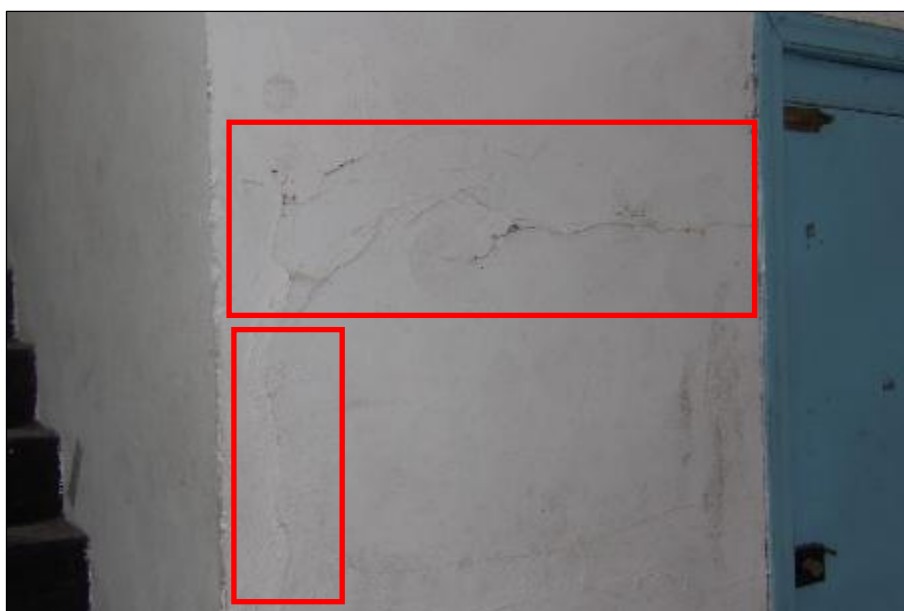
FOTO 56: Fissuras na face externa da alvenaria.

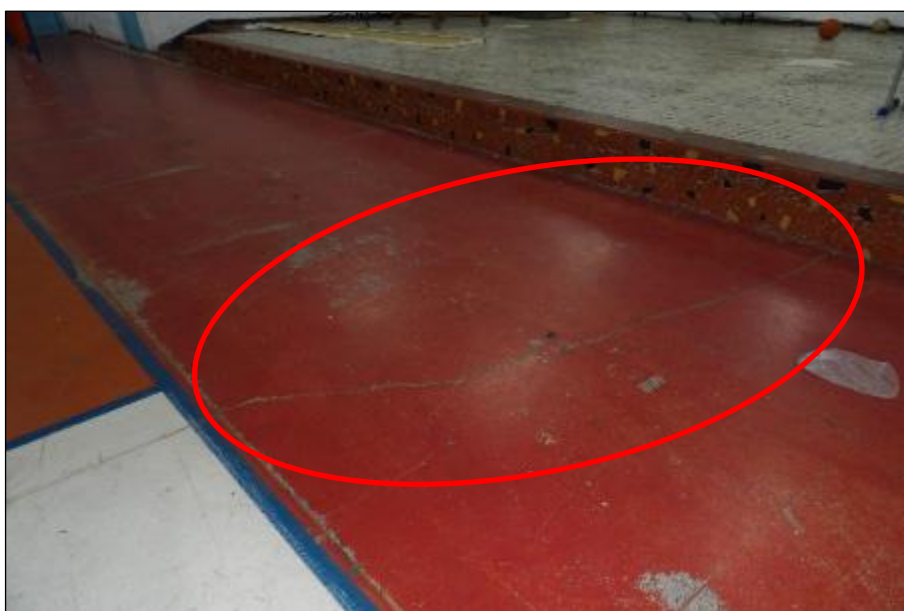
FOTO 58: Fissuras no piso da quadra.

- i) Fissura no piso da quadra no interior do ginásio. (FOTO 58)
- j) Fissuras e movimentações da área de passeio externa dos blocos (FOTOS 71, 91, e 94)

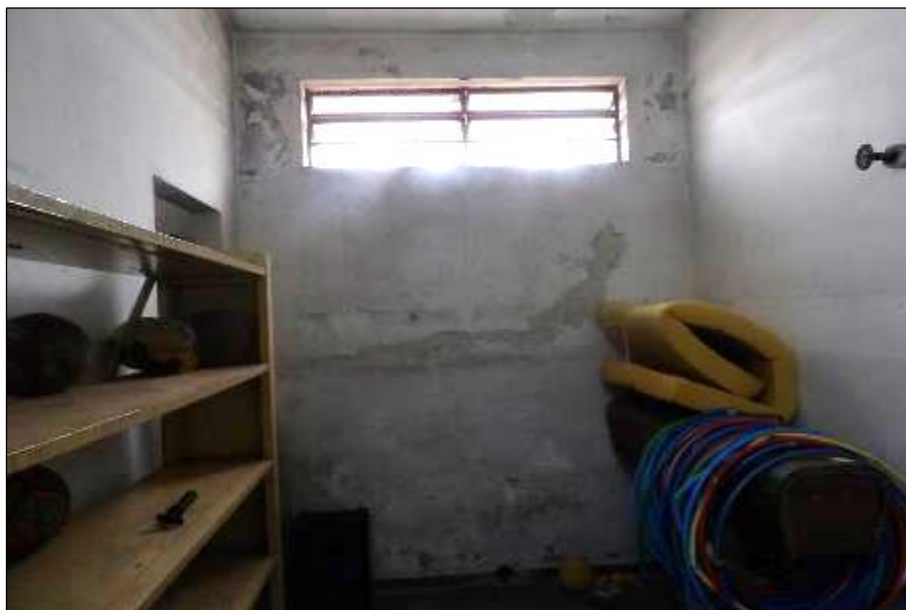
FOTO 59: Manchas de umidade, deterioração dos materiais e avarias na pintura da alvenaria do depósito.

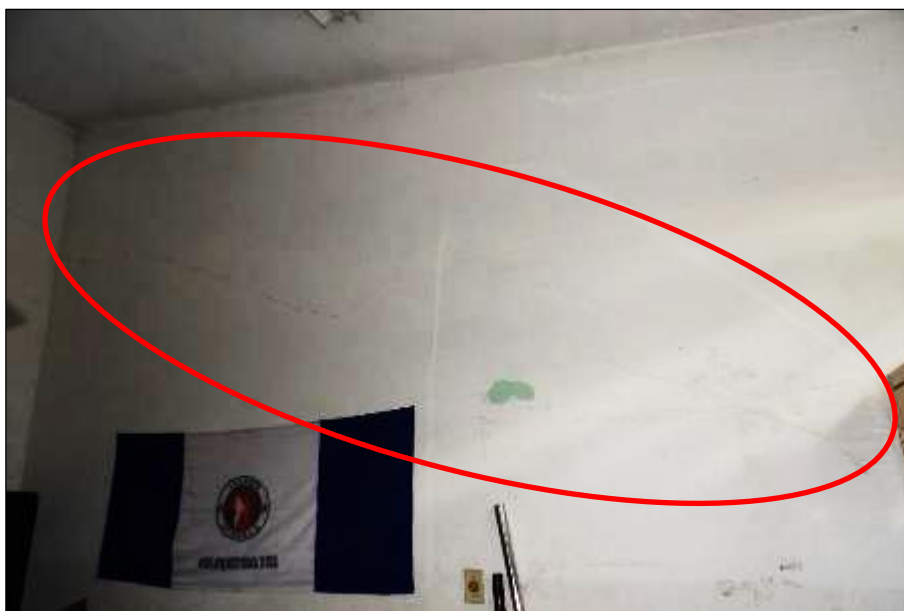
FOTO 60: Fissuras inclinadas na alvenaria do depósito.

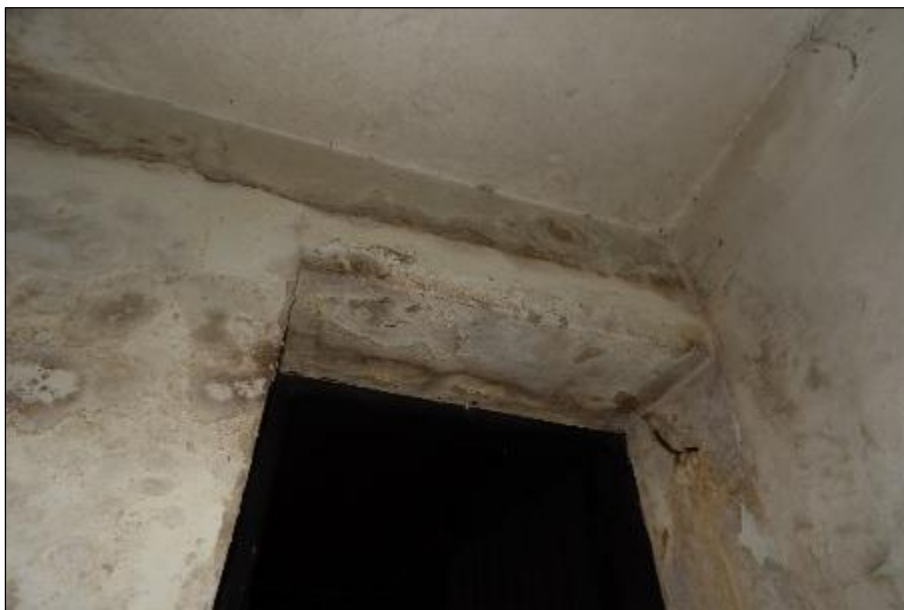
FOTO 62: Manchas de umidade, deterioração dos materiais e avarias na pintura da alvenaria.

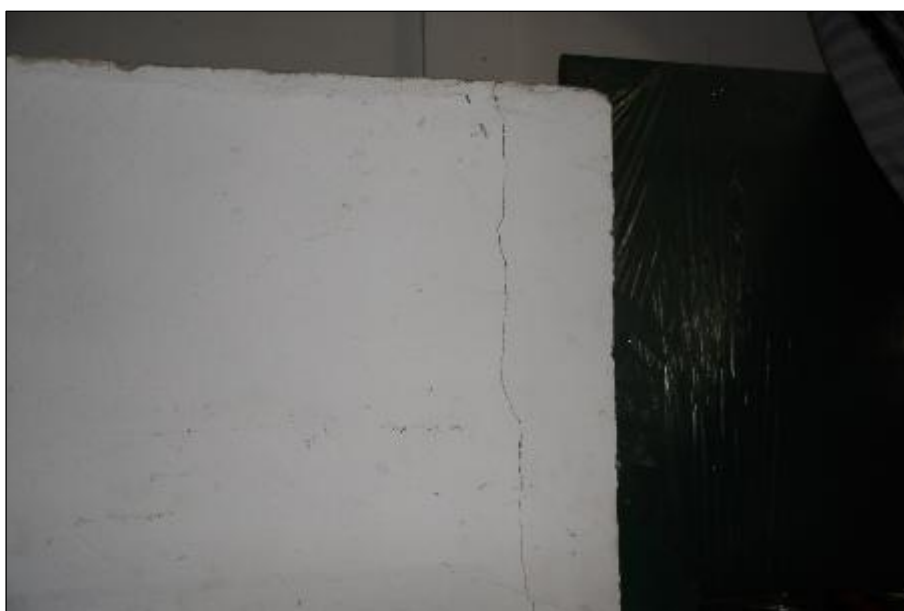
FOTO 63: Fissura vertical na alvenaria.
