**Escola:** E.E PROF. JACOMO STAVALE

**Assunto:** Laudo Técnico de Anomalias Estruturais

Atendendo à solicitação da Gerência de Desenvolvimento da Edificação – GDE, foi realizada vistoria, na unidade 05.112 – E.E. Prof. Jácomo Stavale na R. Manuel Madruga, 205 - Moinho Velho, São Paulo - SP, 02960-040, com o objetivo de se observar as condições estruturais da edificação escolar.

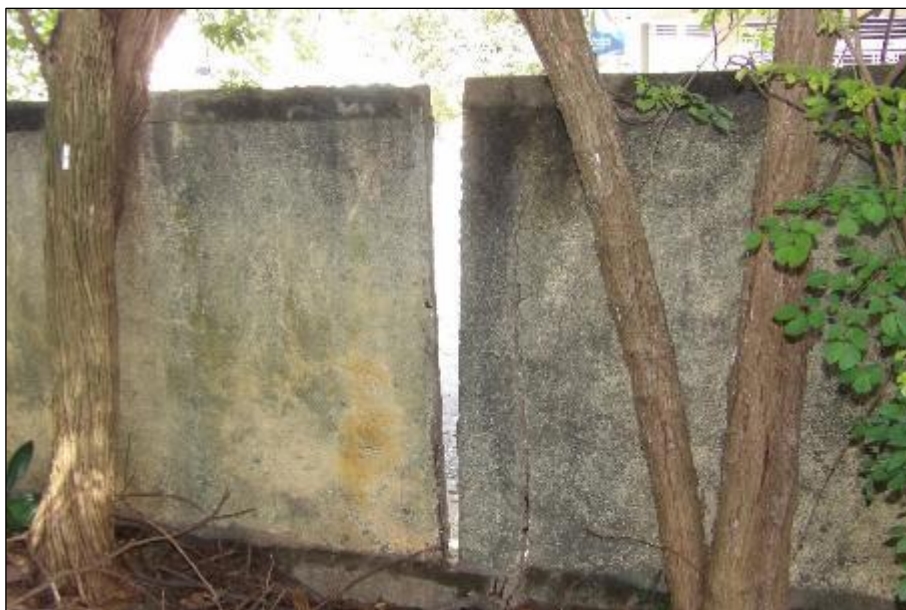
FOTO 70: Movimentação entre as seções do muro de divisa.

- e) Corrosão de perfis metálicos das coberturas do bloco 03 e quadra poliesportiva 03. (FOTOS 42, 99, 100, 101 e 103)
- f) Fissuras nos muros de divisa e indícios de movimentações em suas estruturas. (FOTOS 48, 49, 70, 88, 89, 90 e 92)

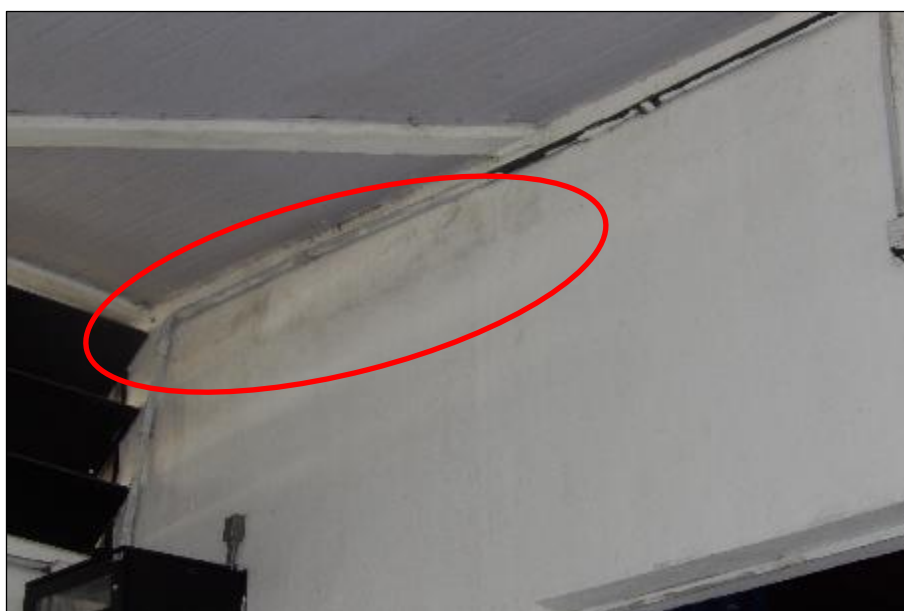
FOTO 72: Manchas de umidade na alvenaria do anfiteatro.

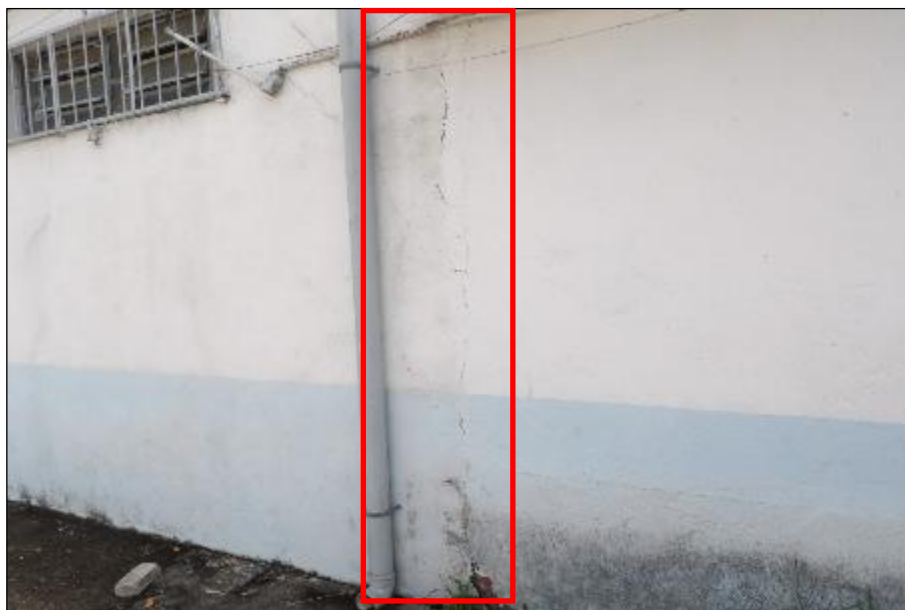
FOTO 79: Fissura vertical na face externa da alvenaria.  
Manchas de umidade na base.

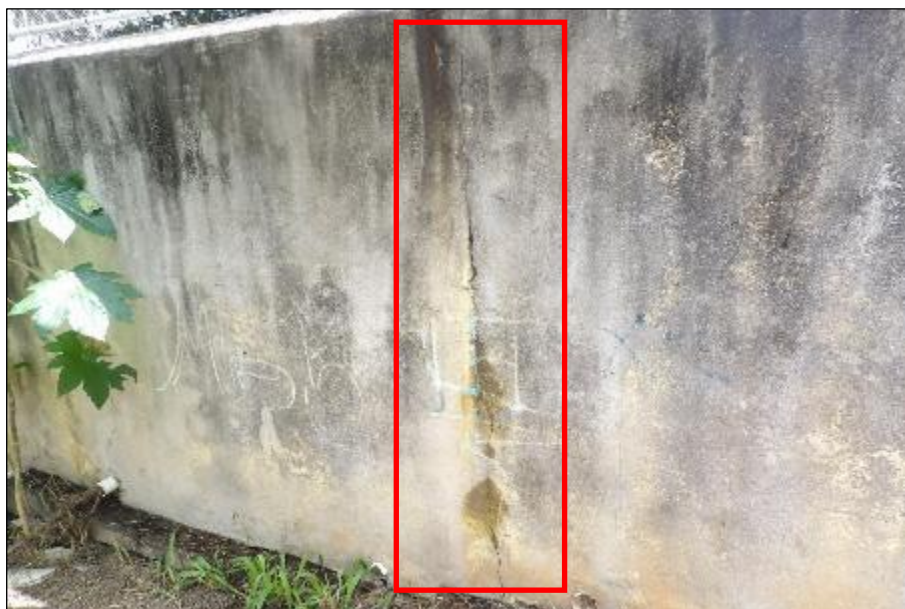
FOTO 80: Fissuras na face externa da parede de contenção abaixo da quadra 02. Nota-se infiltrações pelas fissuras.

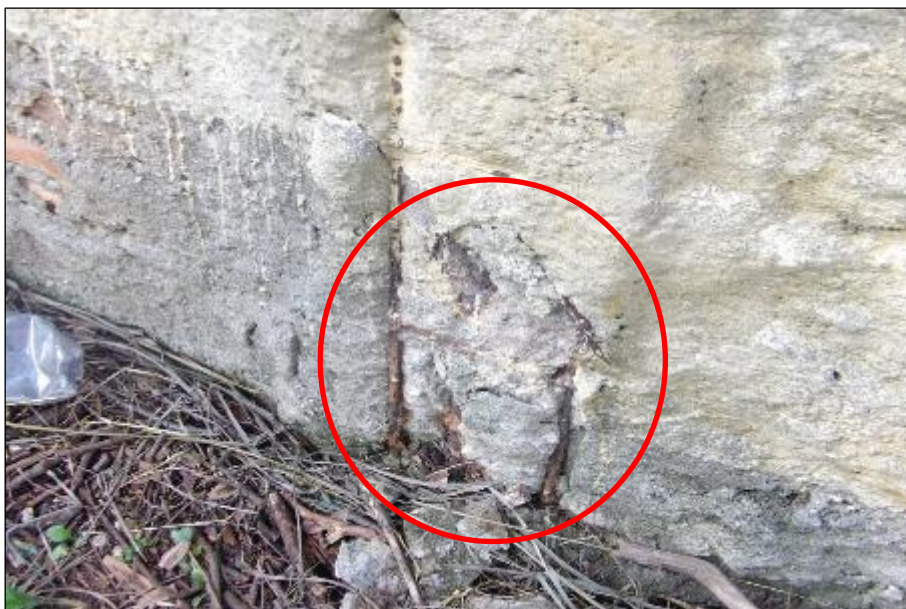
FOTO 82: Destacamento do concreto e armações expostas com corrosão no pilar do muro de divisa.

- l) Destacamento do concreto no pilar de sustentação do muro de divisa. (FOTO 82)
- m) Fissuras na escada hidráulica localizada adjacente à quadra 02 (FOTOS 84, 85 e 87)

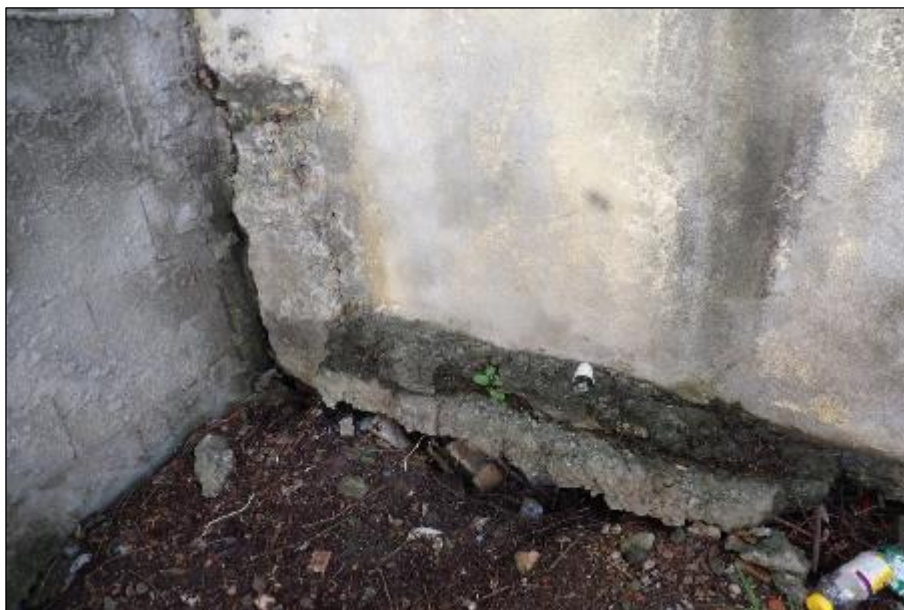
FOTO 86: Carreamento do solo abaixo da parede de contenção abaixo da quadra 02.

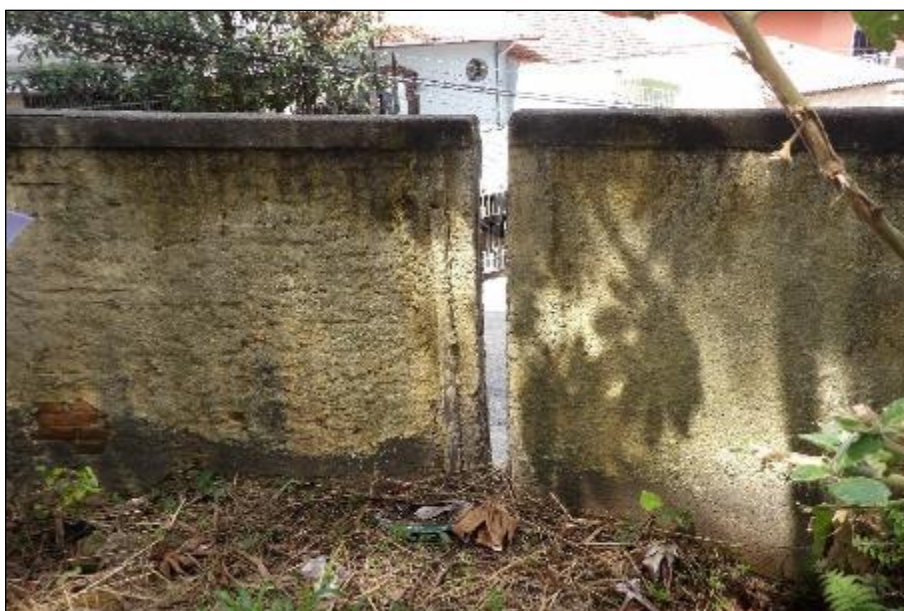
FOTO 88: Movimentação entre as seções do muro de divisa.

Nos muros de divisa, observaram-se fissuras e sinais de movimentações entre seções construtivas, o que indica deslocamentos estruturais que devem ser avaliados quanto à estabilidade global dessas estruturas.

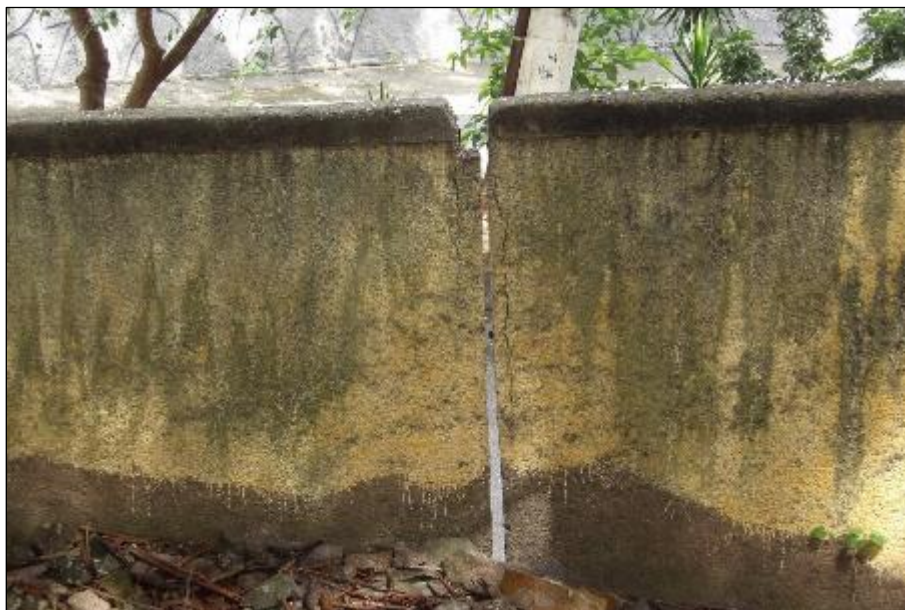
FOTO 92: Movimentação entre as seções do muro de divisa.

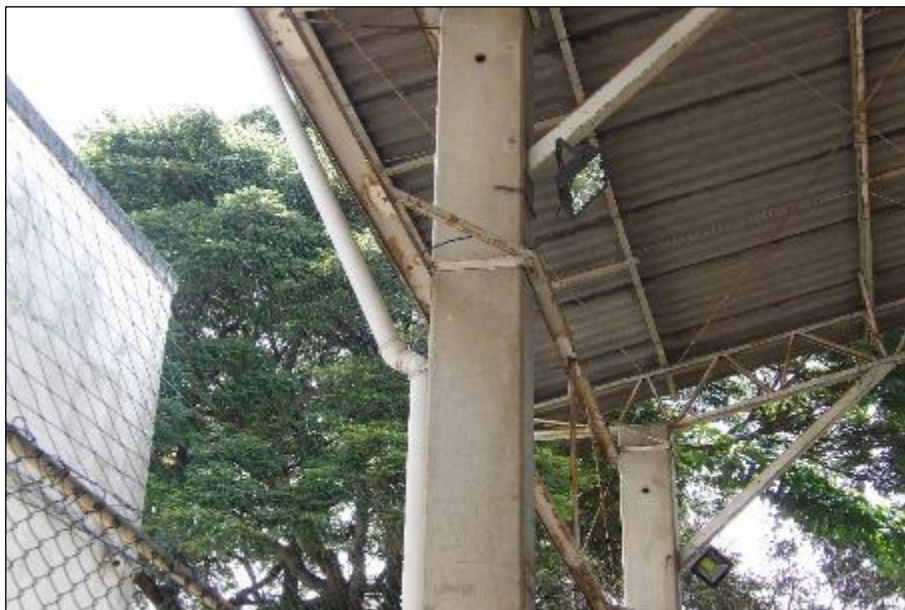
FOTO 103: Detalhe do processo corrosivo dos perfis metálicos da cobertura da quadra poliesportiva 03.

Com relação às quadras poliesportivas, constatou-se corrosão dos perfis metálicos da cobertura da quadra 03, além de telhas danificadas e presença de vegetação sobre a estrutura. Tais patologias devem ser tratadas em curto prazo, a fim de preservar a integridade da cobertura. Na quadra 02, identificaram-se fissuras e infiltrações na parede de contenção localizada abaixo da quadra, o que, aliado à configuração topográfica do terreno, sugere a possibilidade de a área ter sido executada sobre aterro.

Execução de tratamento superficial (pintura) em toda estrutura metálica existente e a substituir. Antes da execução da pintura a superfície das peças metálicas devem receber tratamento conforme recomendações contidas na ABNT NBR 15239:2005, que inclui o lixamento e remoção da ferrugem. Após a limpeza, aplicar fundo com primer conforme ficha de serviço S14.18 e acabamento com esmalte conforme ficha S14.09 do catálogo de serviços da FDE.

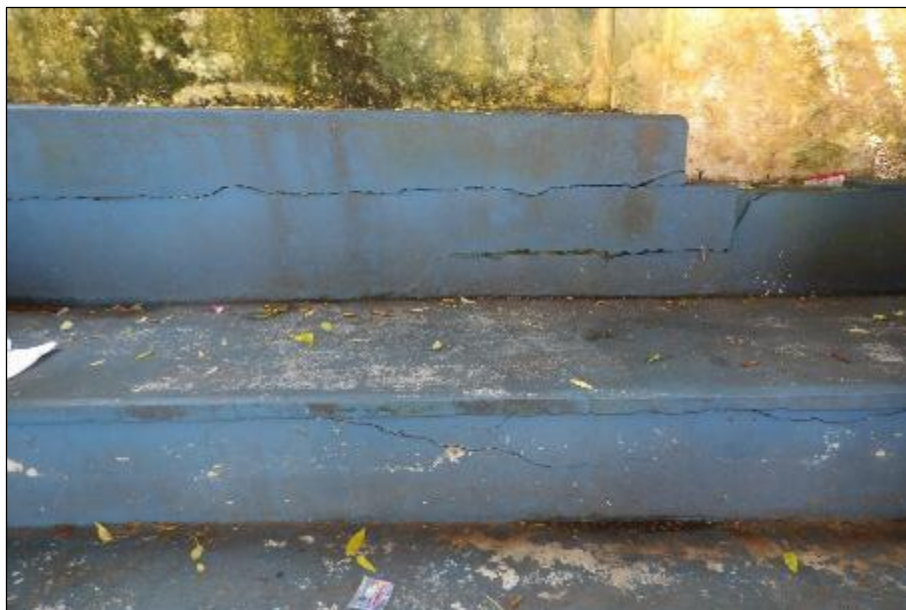
FOTO 105: Trincas na face frontal da arquibancada.

- n) Trincas na face frontal da arquibancada da quadra poliesportiva 03. (FOTOS 105 e 106)

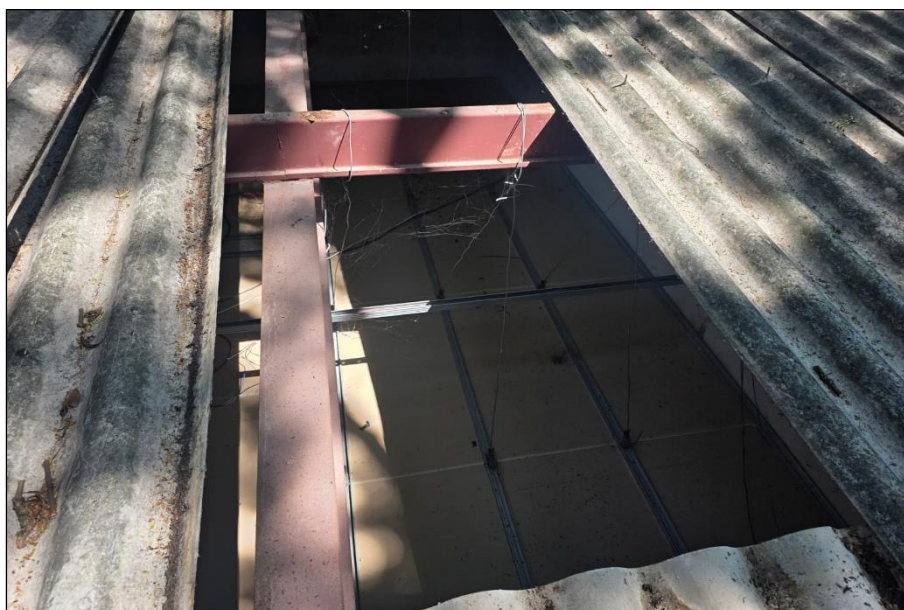
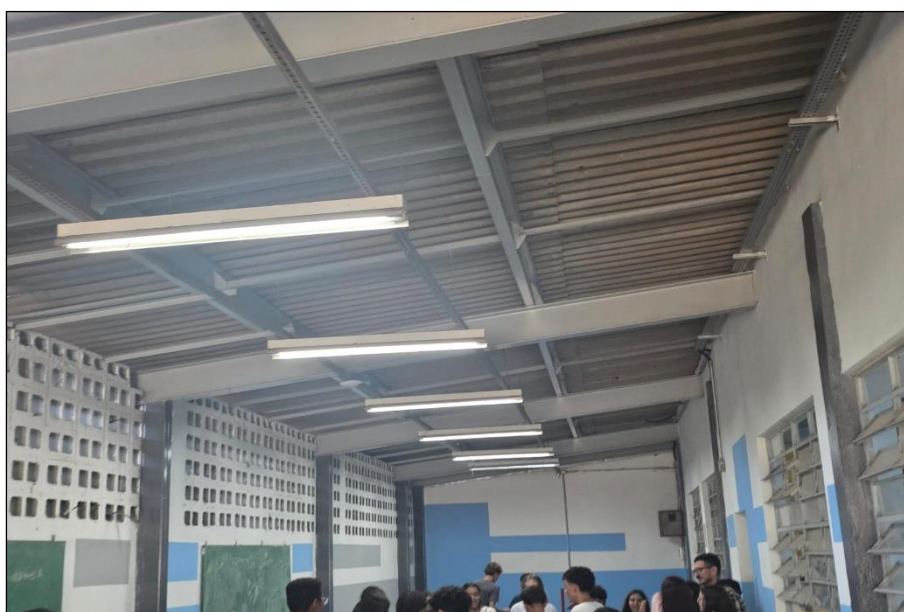
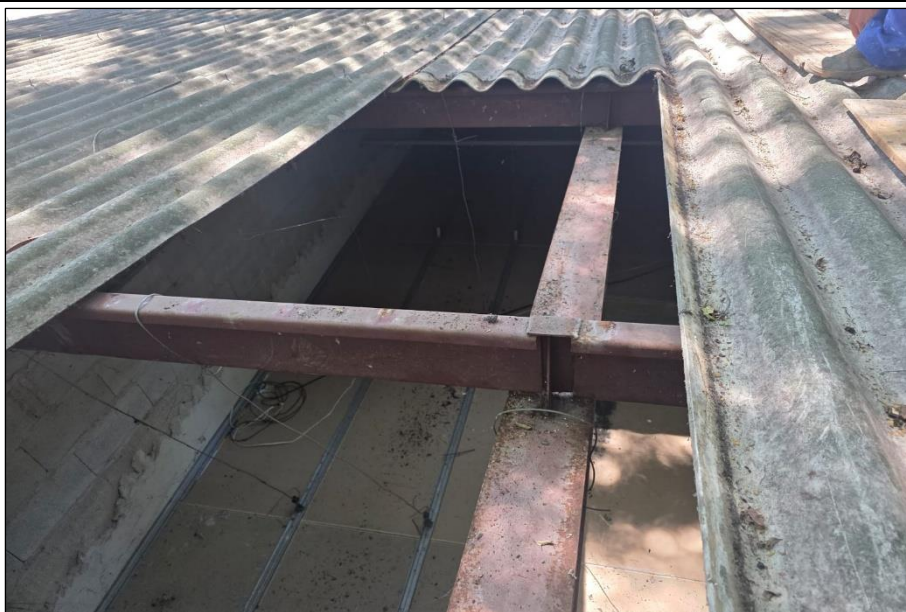
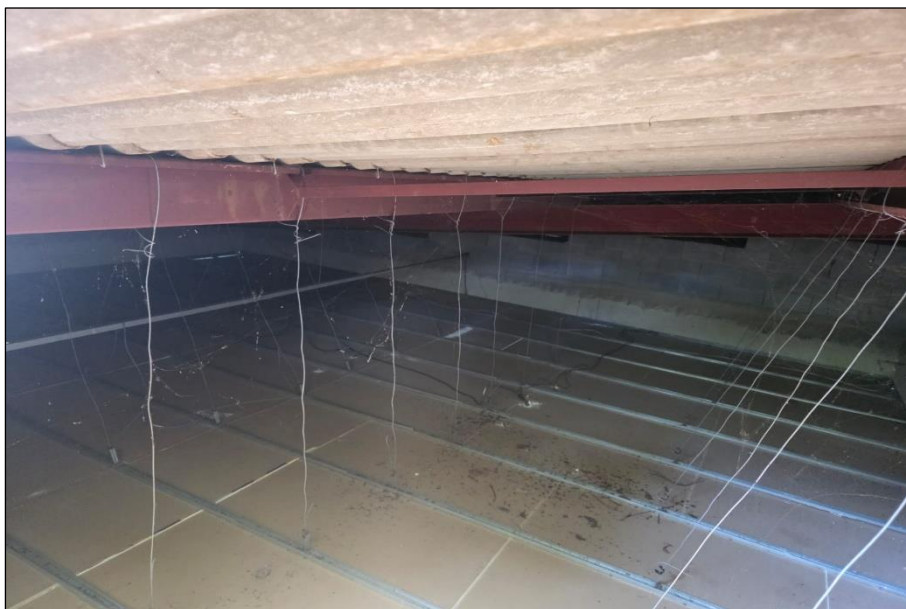
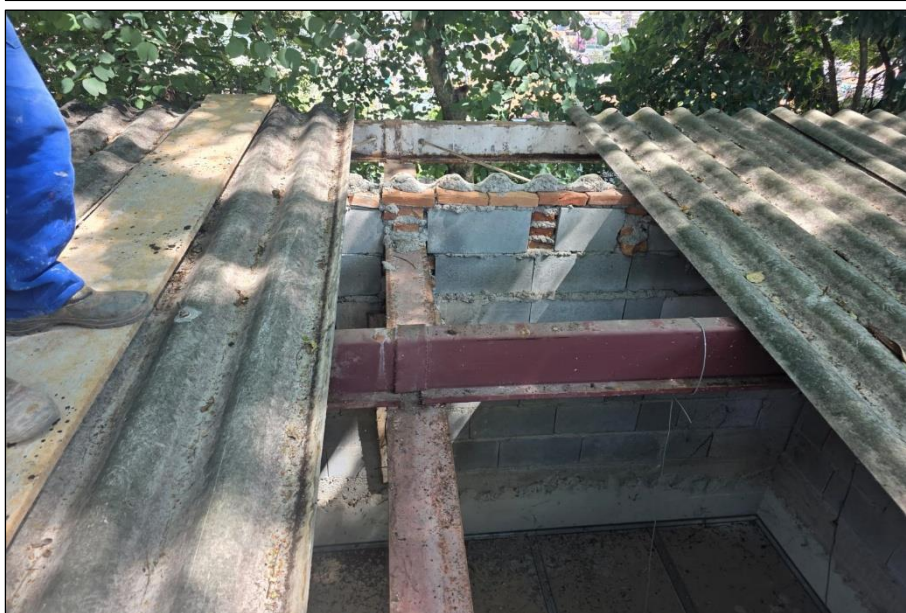
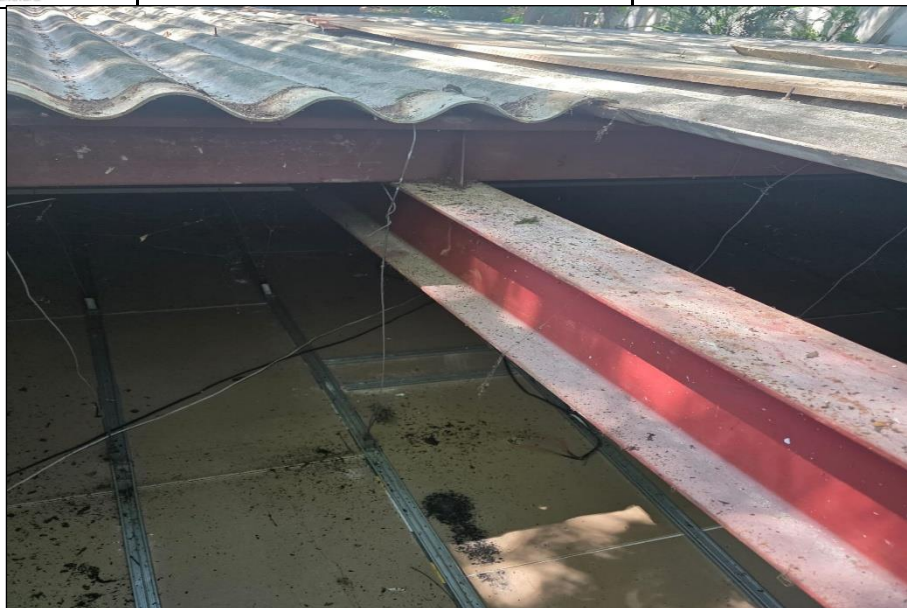
Serão apresentadas a seguir as imagens obtidas durante a investigação realizada no forro das áreas correspondentes ao Bloco 3, conduzida pela própria FDE, com o objetivo de avaliar o estado de conservação dos elementos estruturais e identificar eventuais manifestações patológicas ou condições que possam representar risco nos perfis metálicos que compõem a estrutura de cobertura do referido bloco.

Com base na análise das imagens disponibilizadas, verifica-se que os perfis metálicos principais responsáveis pela sustentação da cobertura não apresentam sinais de corrosão, encontrando-se em bom estado de conservação.
