## MUNICÍPIO DE FORQUILHA

### RELATÓRIO FOTOGRAFICO RIO SANGÃO

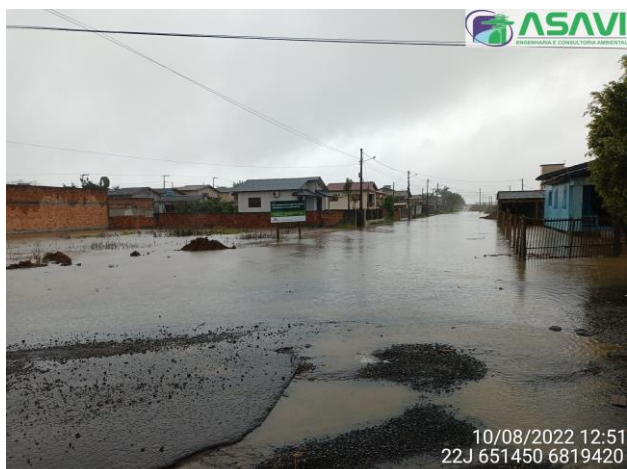
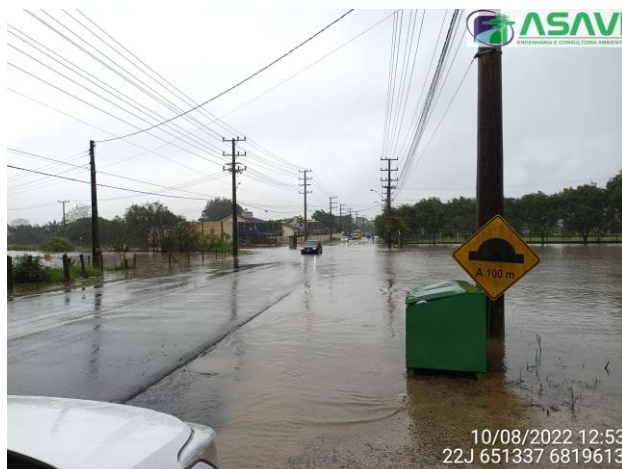
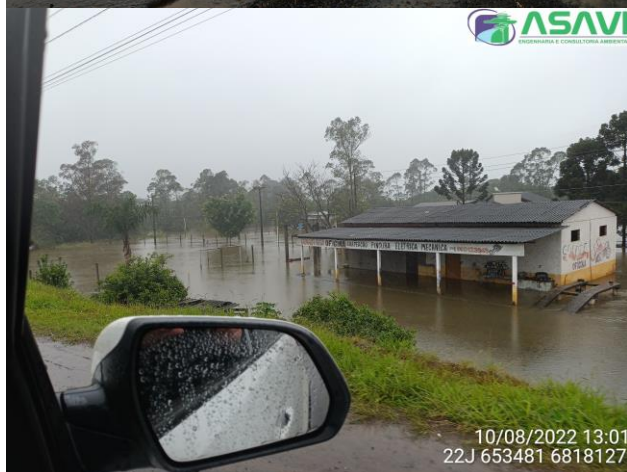
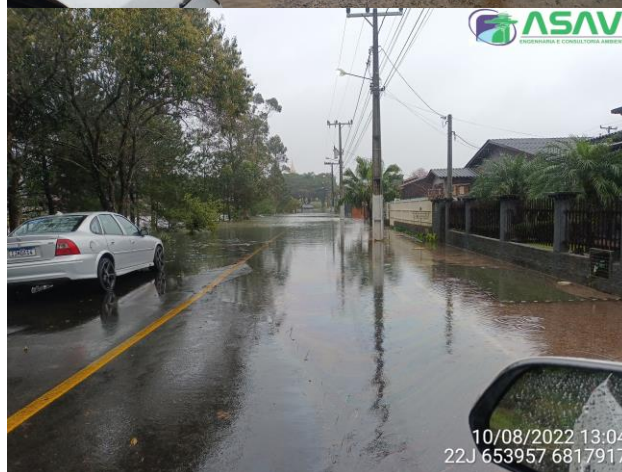
Figura 2: Rio Sangão no cruzamento com Avenida 210, próximo a Saída para a Gabriel Arns, à esquerda na cheia de maio de 2022, e a direita em seu curso normal.

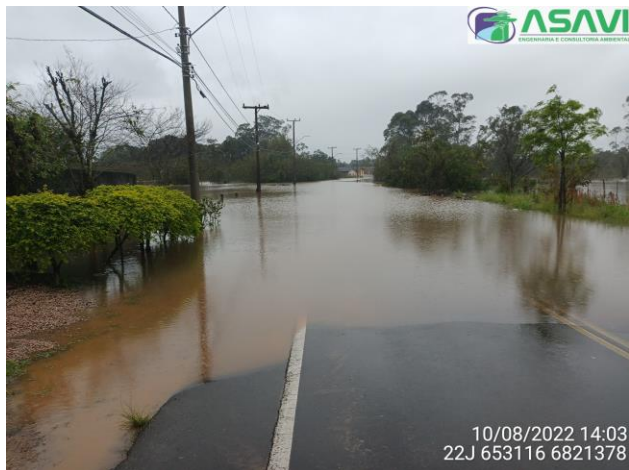
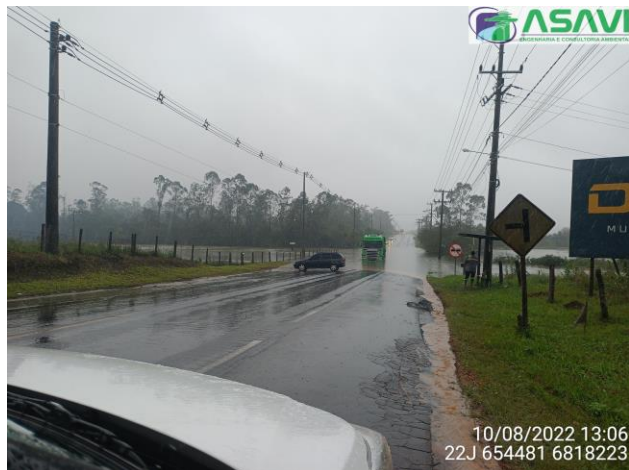
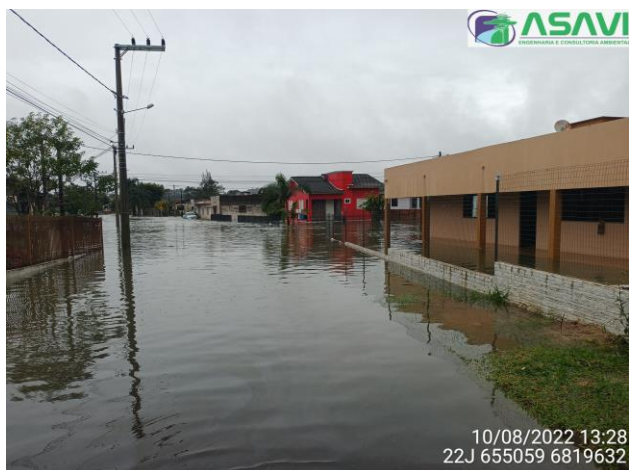
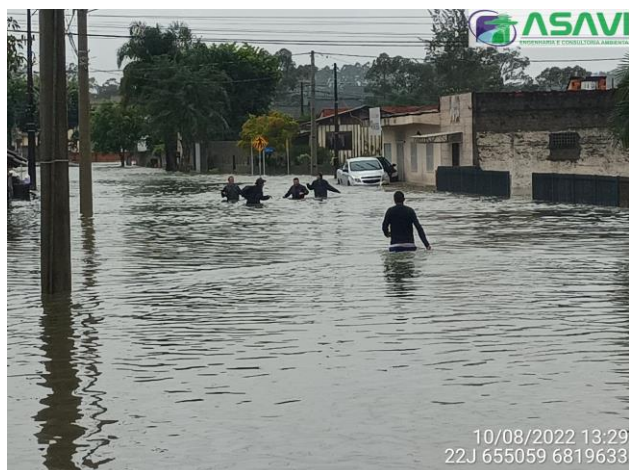
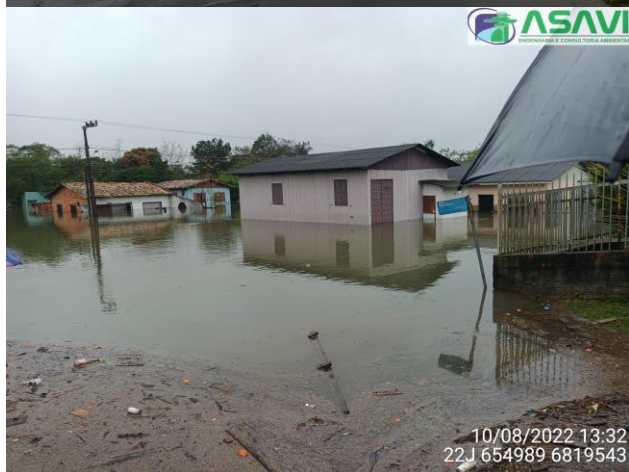
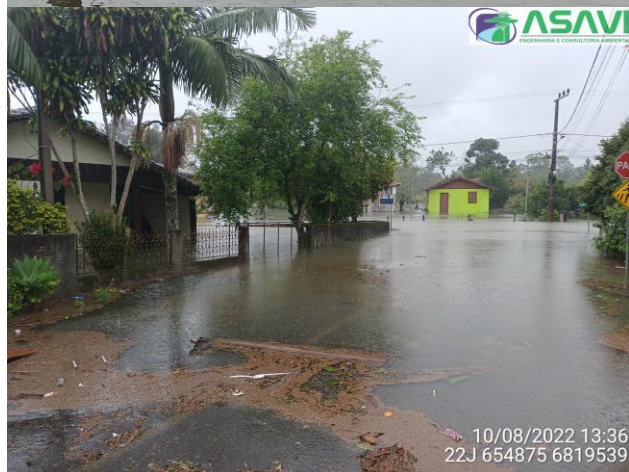
Figura 3: Imagens das rodovias Vante Rovaris, Gabriel Arns, Josefina Lodetti Vassoler e da rua José Luis Mariano

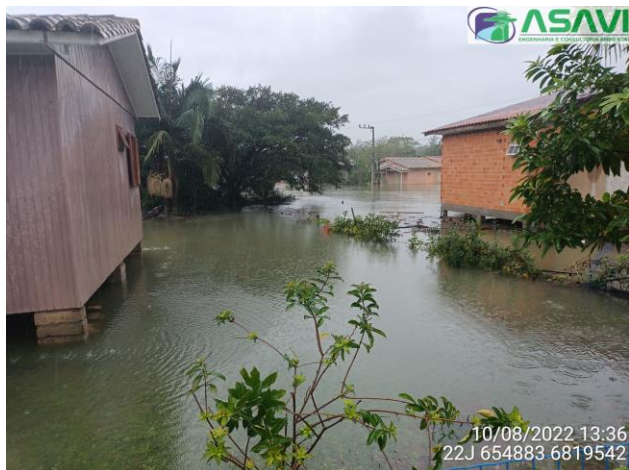
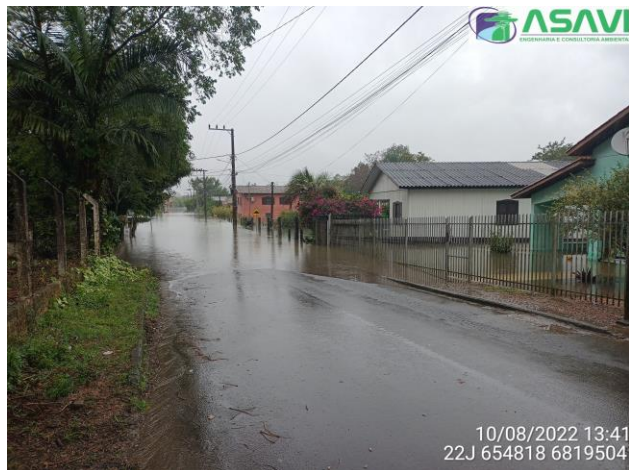
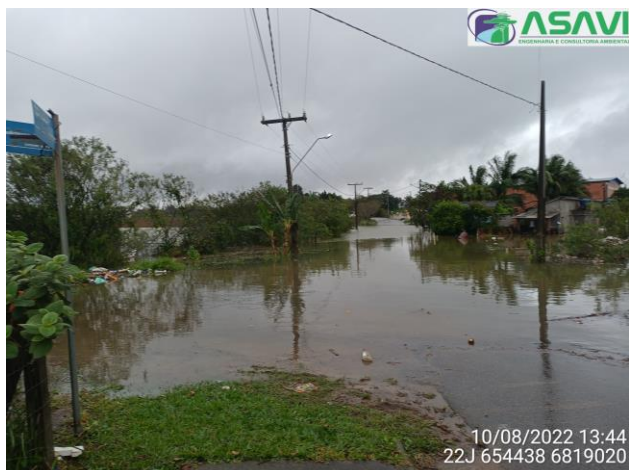
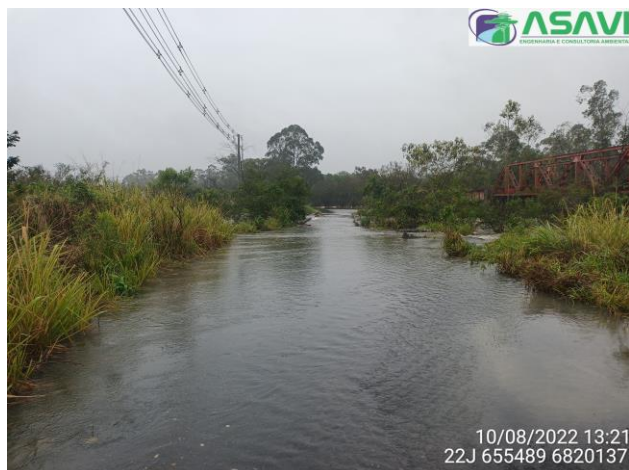
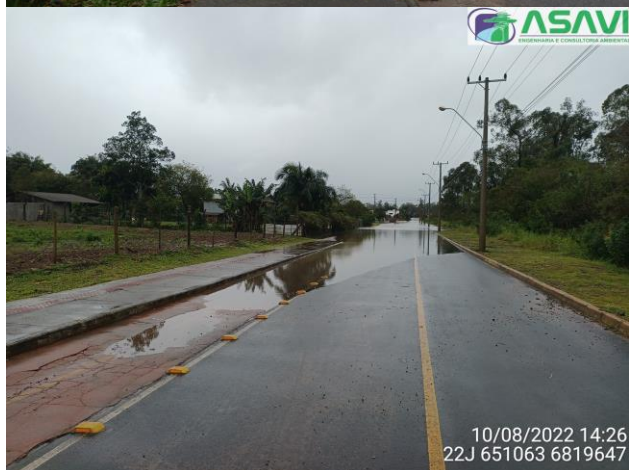
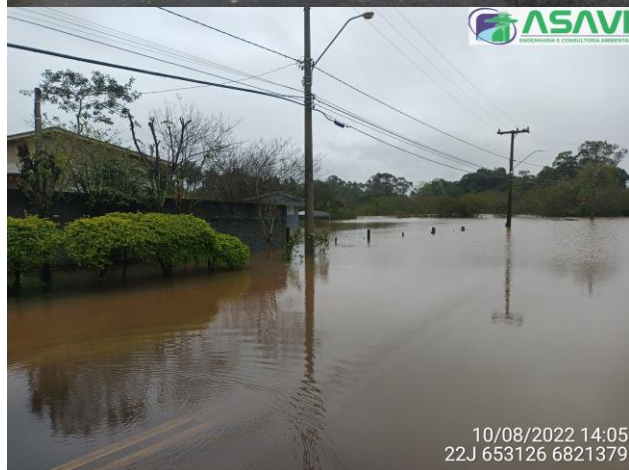
Figura 4: Imagens do bairro Cidade Alta.

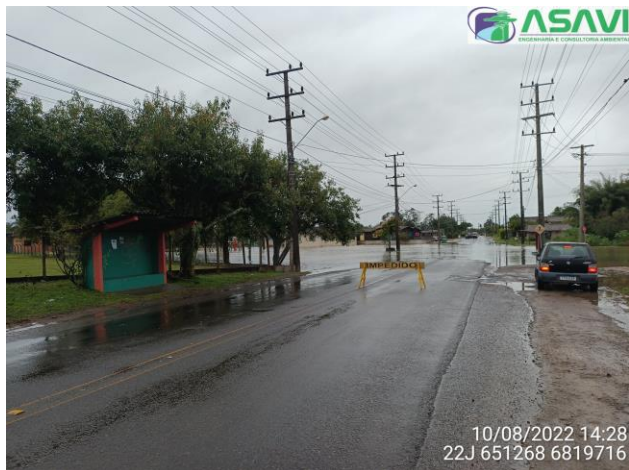
Figura 5: Imagens do bairro Cidade Alta, ferrovia Dona Teresa Cristina, rodovia Josefina Lodetti Vassoler e rua Adirço Colonetti.

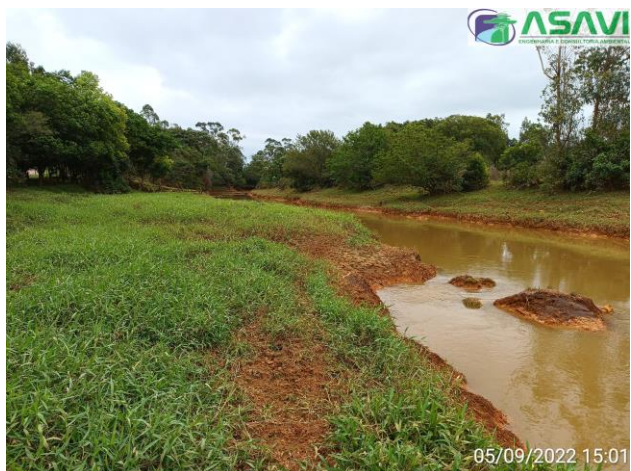
Figura 7: Locais uteis para implantação do acesso

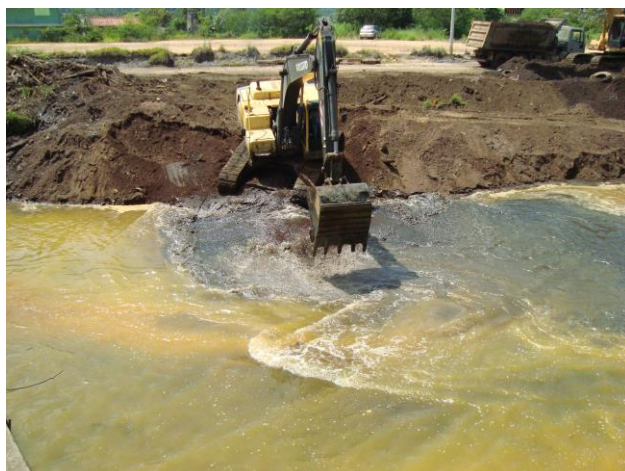
Figura 8: Escavadeira adentrando no leito.

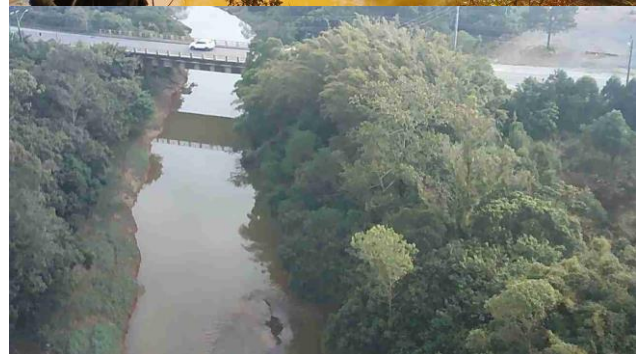
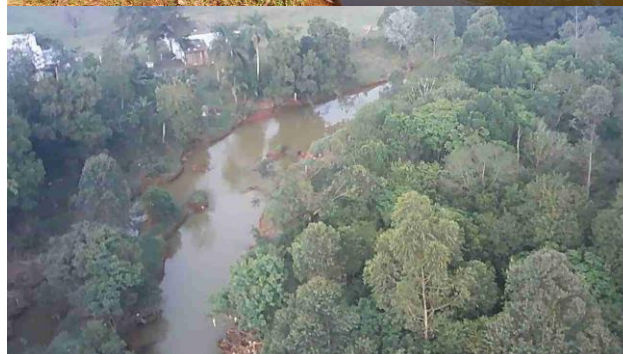
Figura 13: Exemplos dos bancos de sedimentos junto as margens.

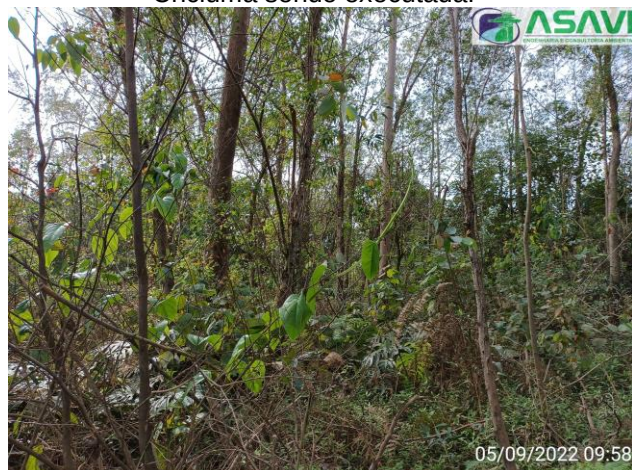
Figura 22: Visão do interior da APP.

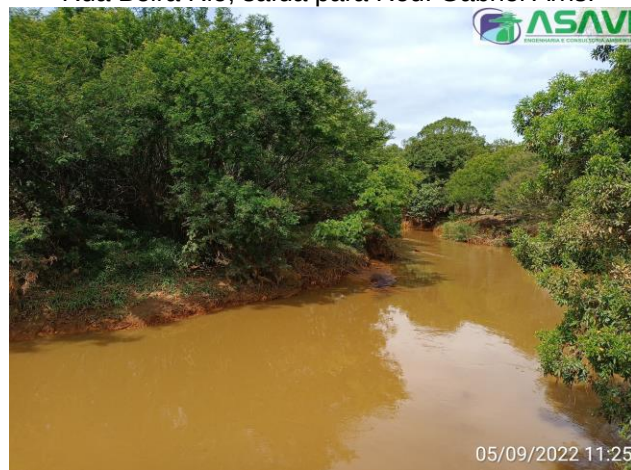
Figura 32: Visão geral fundos da Cooperminas.
