# LAUDO DE RECUPERAÇÃO ESTRUTURAL

## RODOVIÁRIA MUNICIPAL DE CEM JOAÇABA

*FLORIANÓPOLIS, JANEIRO DE 2026*

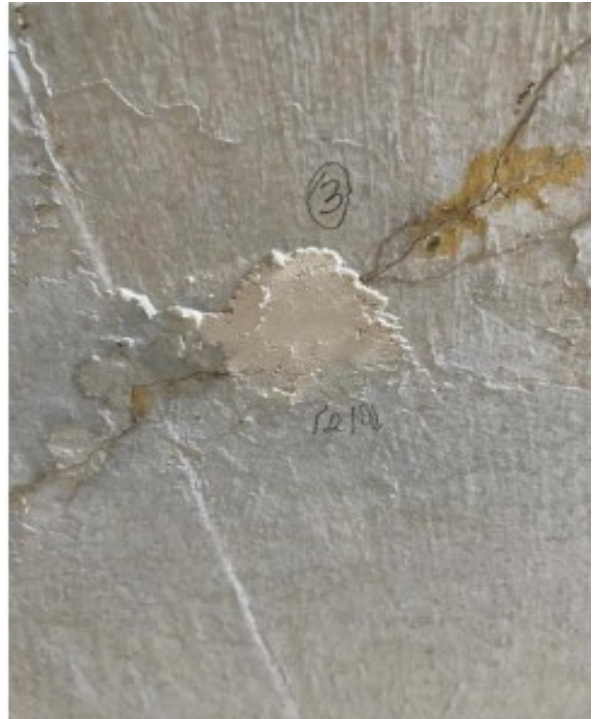
Figura 29 - Monitoramento rachadura 45  
graus parede do banheiro feminino

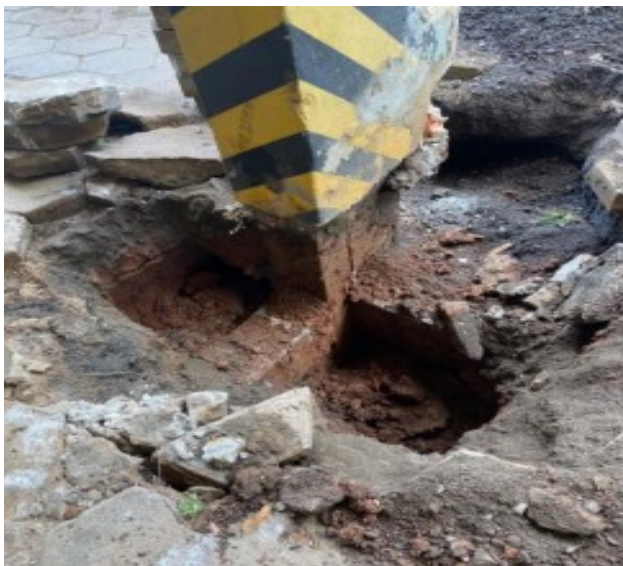
Figura 42 - Escavação da fundação
