**Anexo I - Levantamento CIGERD's, datados de 08/2023**

## LEVANTAMENTO DA CONDIÇÃO DAS ESTRUTURA FÍSICAS CIGERD BLUMENAU

## **RELATÓRIO DE SITUAÇÃO DO CIGERD**

### **COORDENADORIA REGIONAL DE DEFESA CIVIL DE CAÇADOR**

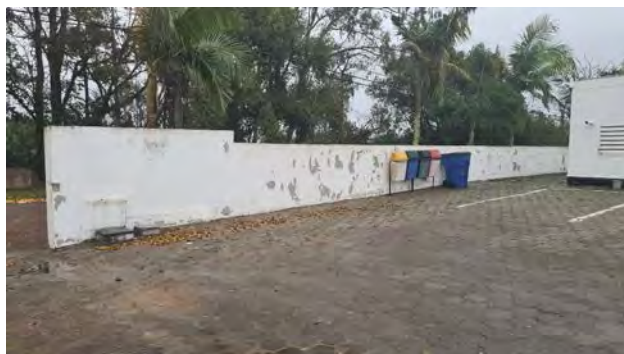
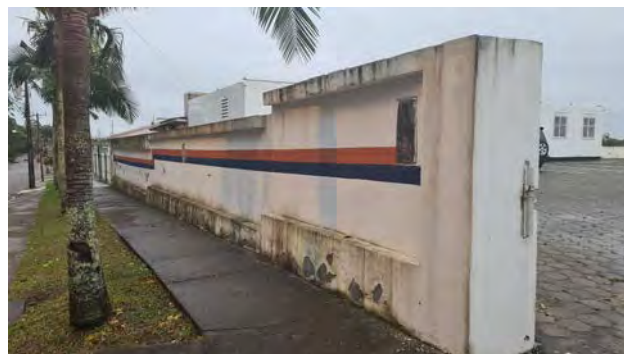
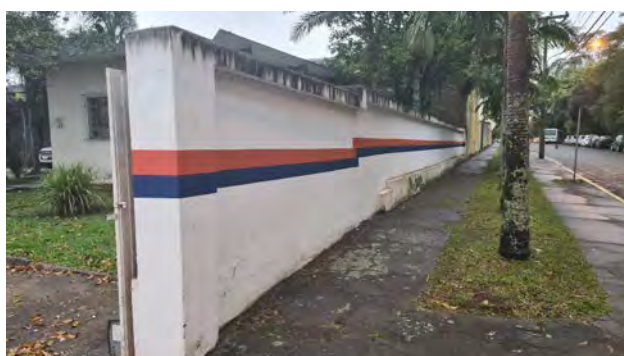
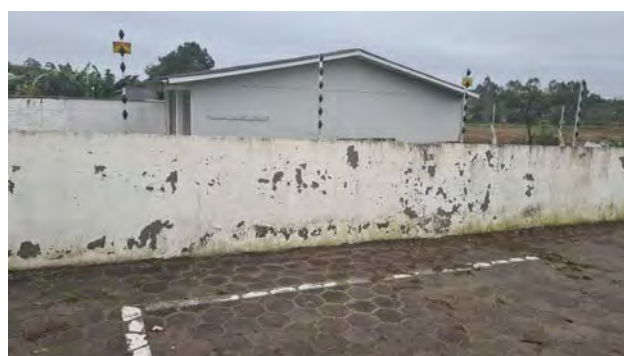
- Todos com a pintura muito danificada;

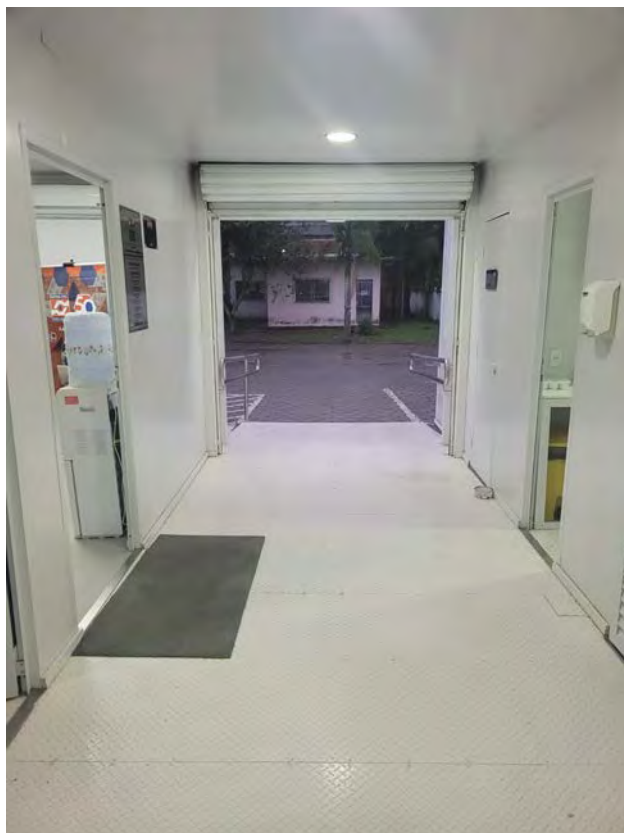
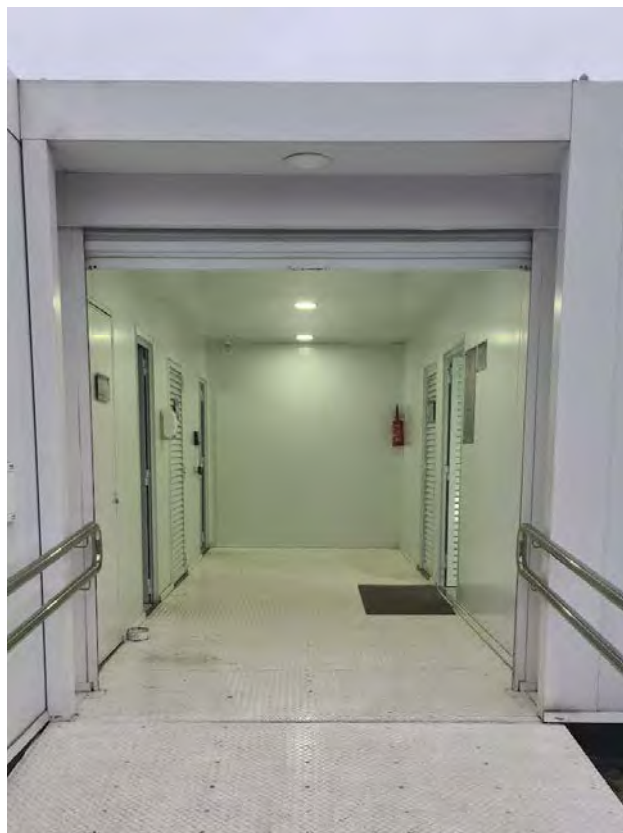
## HALL DE ENTRADA

- **Situação**
  - Em boas condições. O piso já foi pintado por conta da ferrugem.

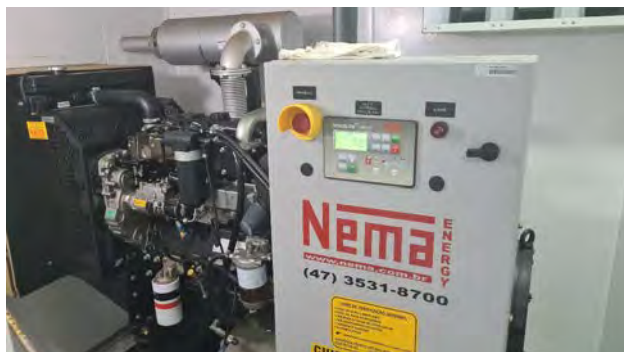
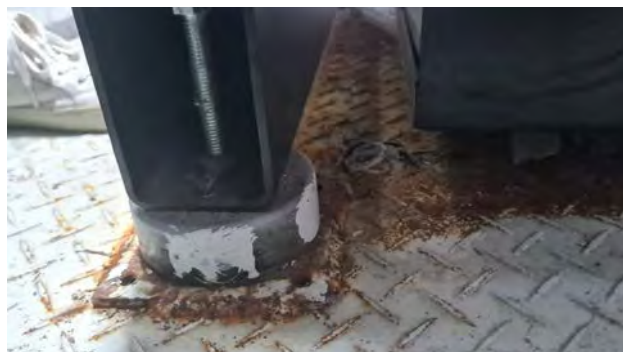
## SALA TÉCNICA

- Possui ferrugem no suporte do gerador e no piso metálico

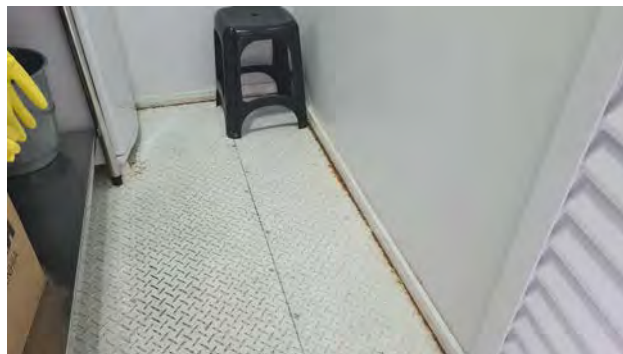
- **Copa**

- Possui ferrugem no piso metálico.

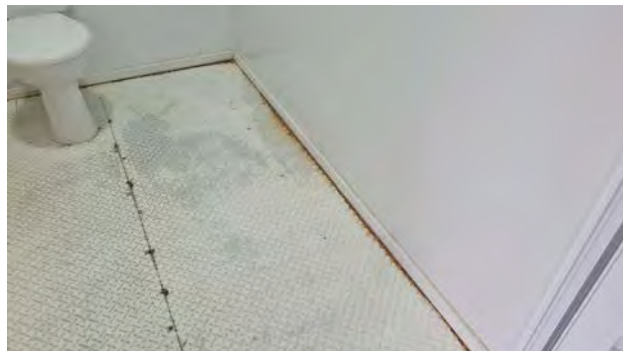
- Possui ferrugem no piso metálico;
- Ambiente não possui qualquer tipo de ventilação.

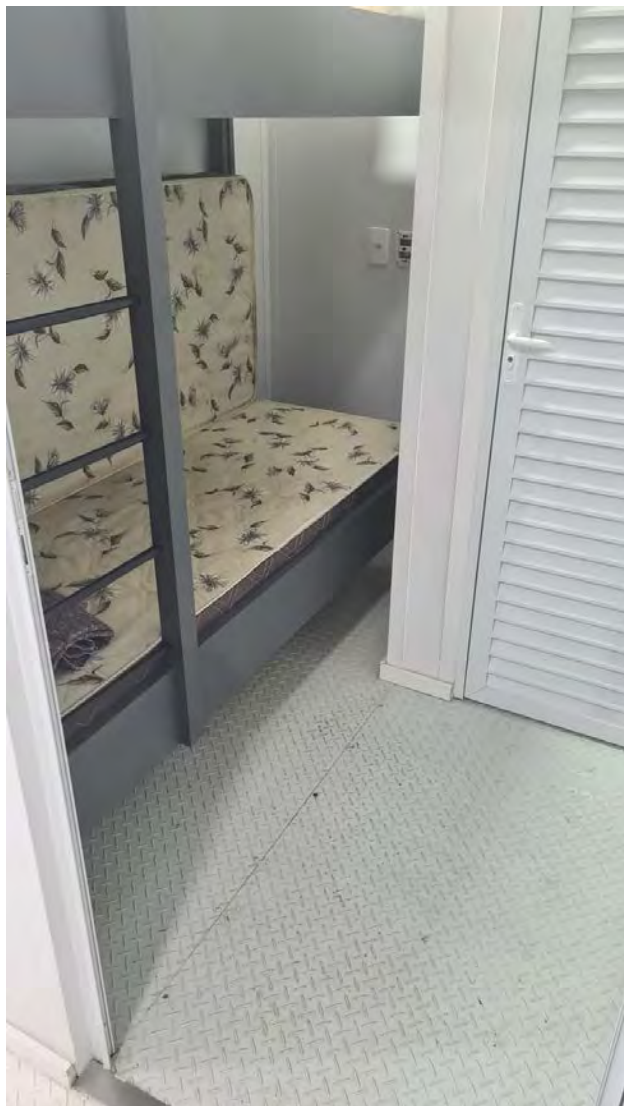
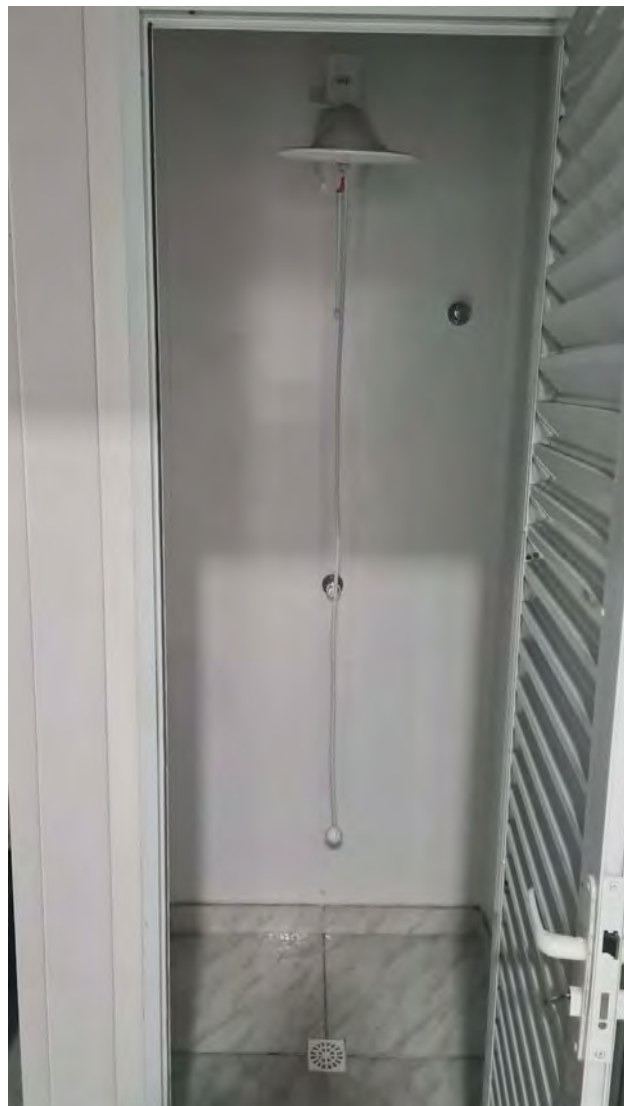
## ALOJAMENTO

- **Situação**
  - Boas condições aparentes.
  - Não possui condicionador de ar.

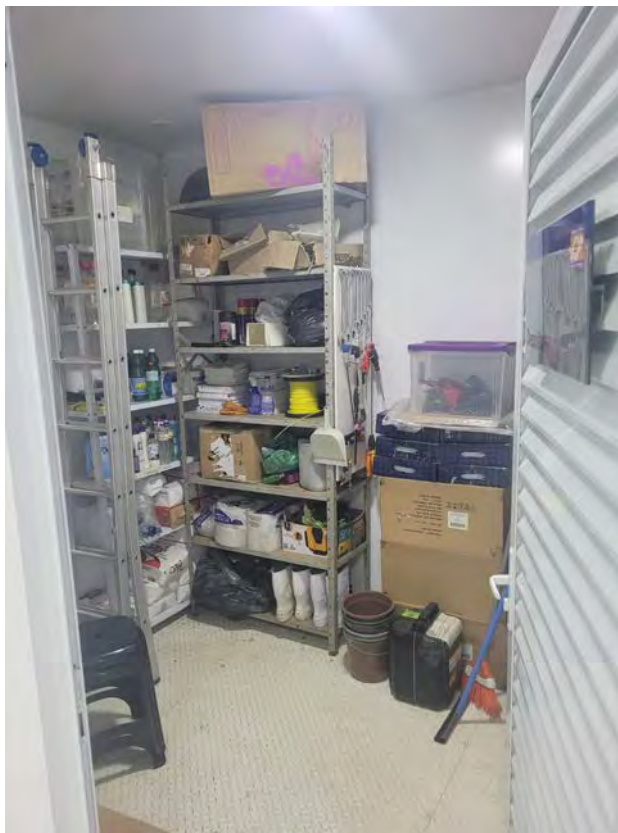
## DEPÓSITO

- **Situação**
  - Boas condições aparentes;
  - Possui goteiras.

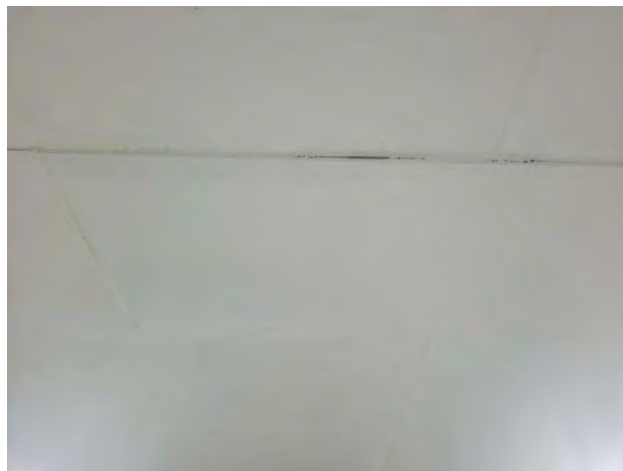
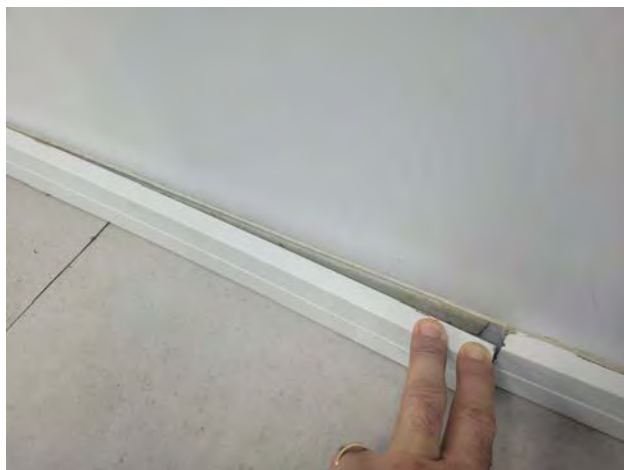
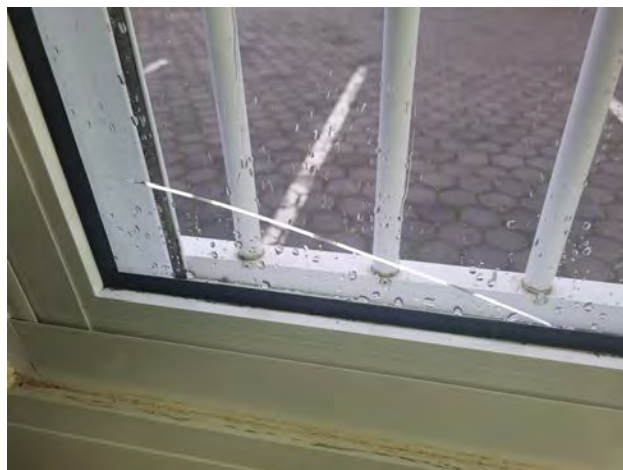
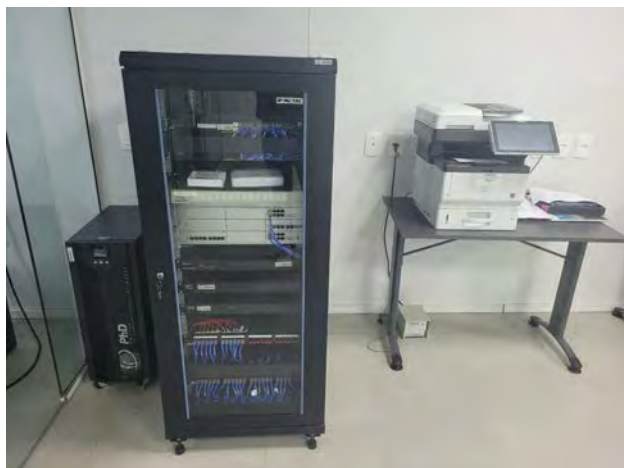
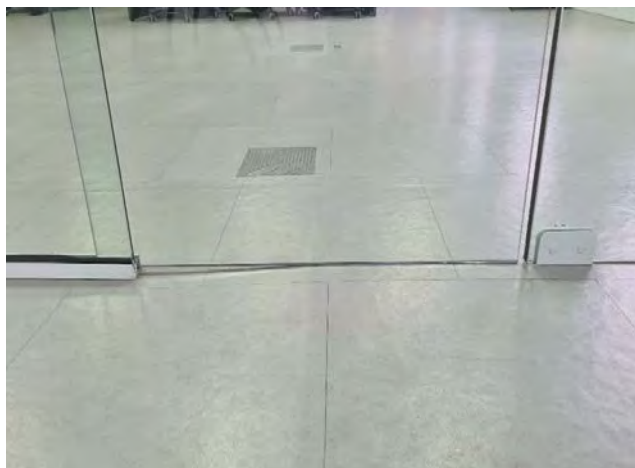
- Possui muitas goteiras;
- Alguns móveis já danificados;
- Goteiras nos alto-falantes;
- Desnível no piso junto a porta de entrada;
- Descolamento do rodapé em alguns pontos.

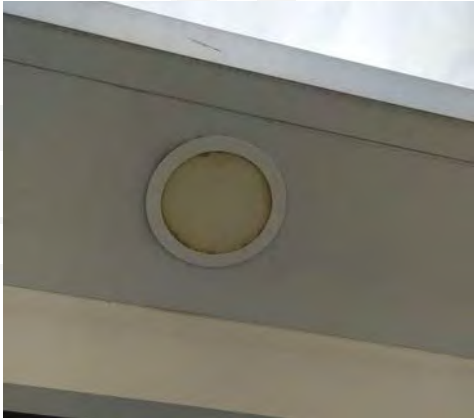
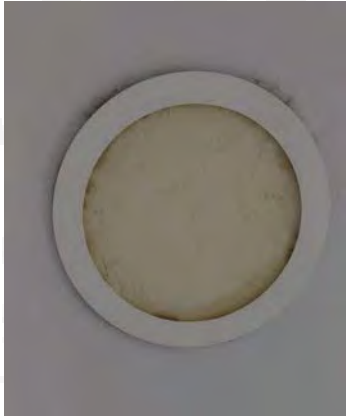
| <b>Relatório de 02/06/2022</b> | <b>Relatório de 04/08/2023</b> |
|---|---|
| <p>Figura 01. Lâmpada externa apresentando ferrugem e rachadura.</p> | <p>Figura 02. Lâmpada externa apresentando ferrugem e rachadura.</p> |

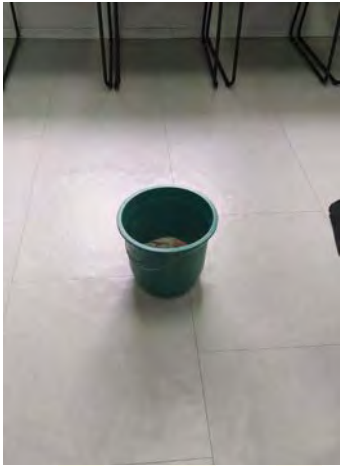
| <p>Figura 03. Goteira no módulo 9, área interna..</p> | <p>Figura 04. Goteira no módulo 9, área interna.</p> |

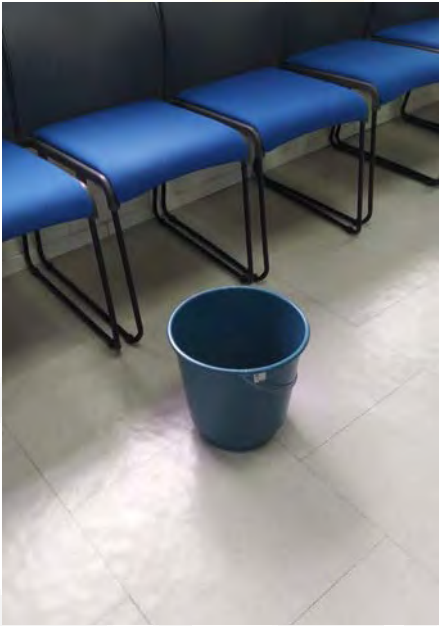
| <p>Figura 05. Goteira no módulo 8, área interna.</p> | <p>Figura 06. Goteira no módulo 8, área interna.</p> |

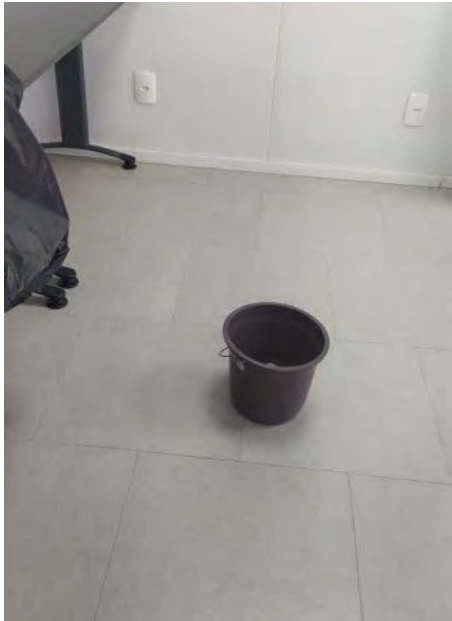
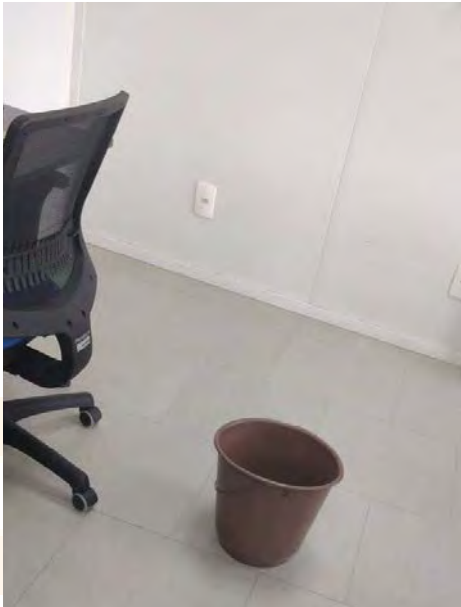
| <p>Figura 07. Goteira no módulo 7, área interna</p> | <p>Figura 08. Goteira no módulo 7, área interna</p> |

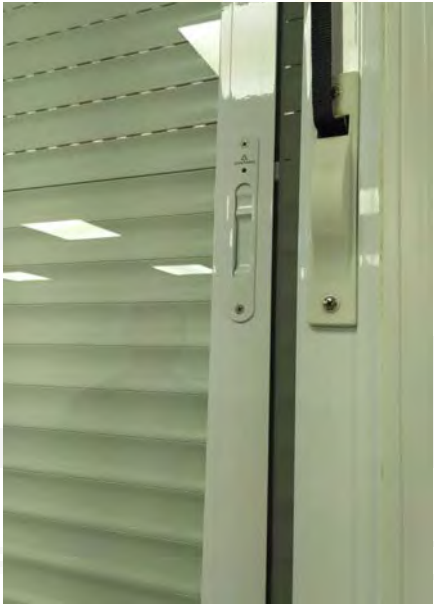
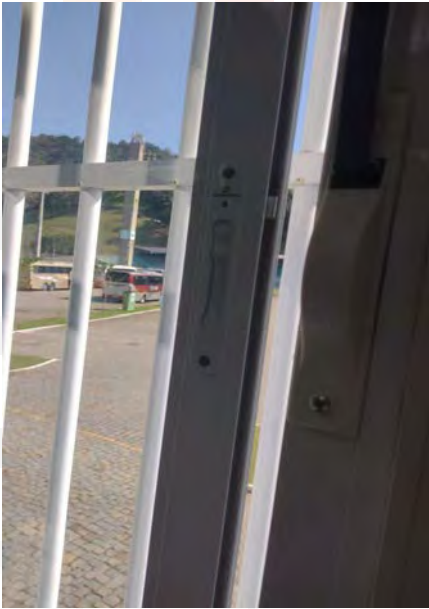
| <p>Figura 09. Veneziana com problema de fechadura, módulo 7.</p> | <p>Figura 10. Veneziana com problema de fechadura, módulo 7.</p> |

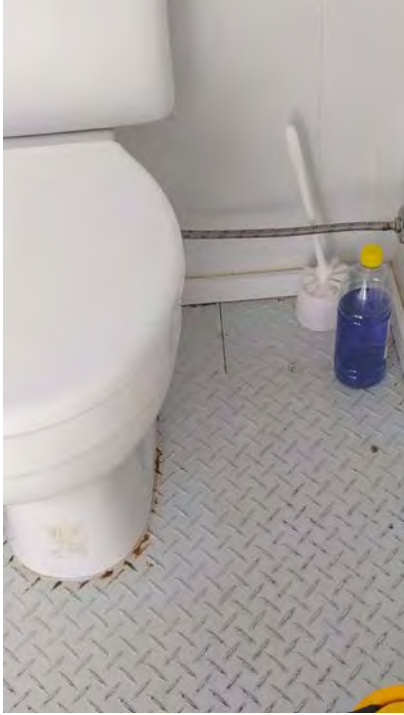
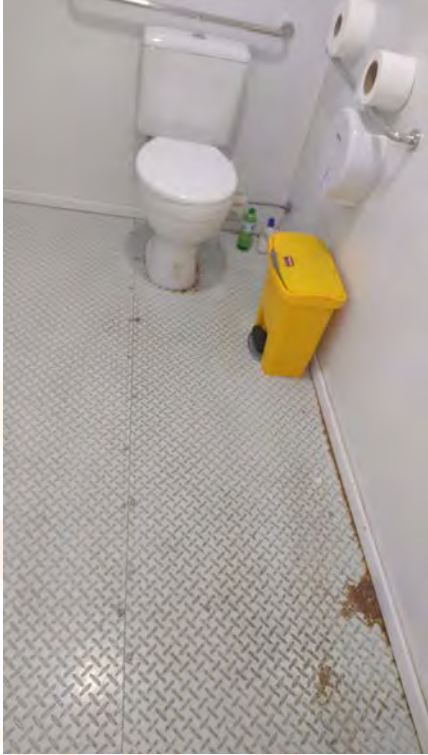
| <p>Figura 11. Ferrugem no chão do banheiro, módulo 1.</p> | <p>Figura 12. Ferrugem no chão do banheiro, módulo 1.</p> |

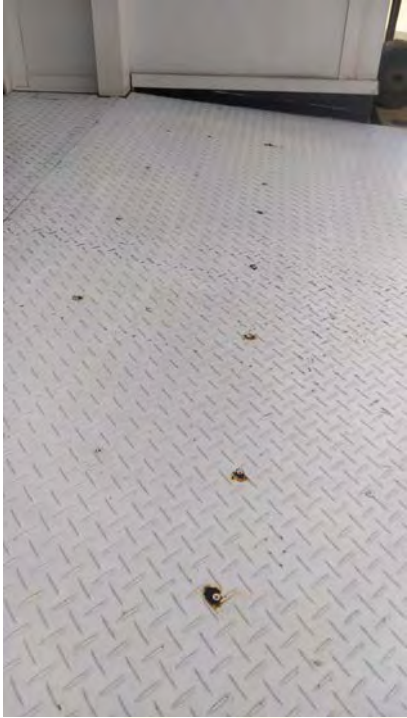
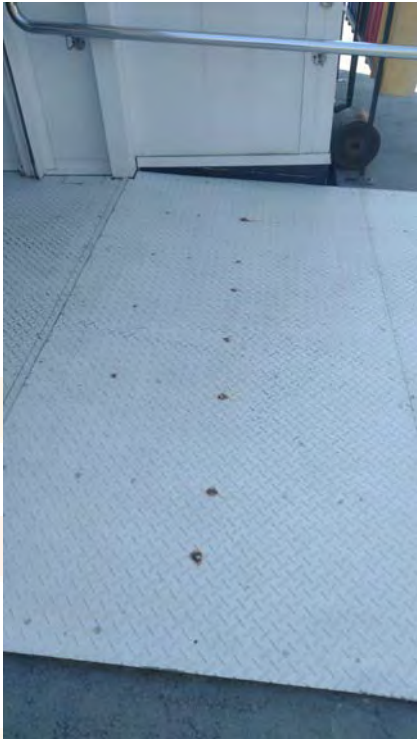
| <p>Figura 13. Parafusos enferrujados na área externa, módulo 2.</p> | <p>Figura 14. Parafusos enferrujados na área externa, módulo 2.</p> |

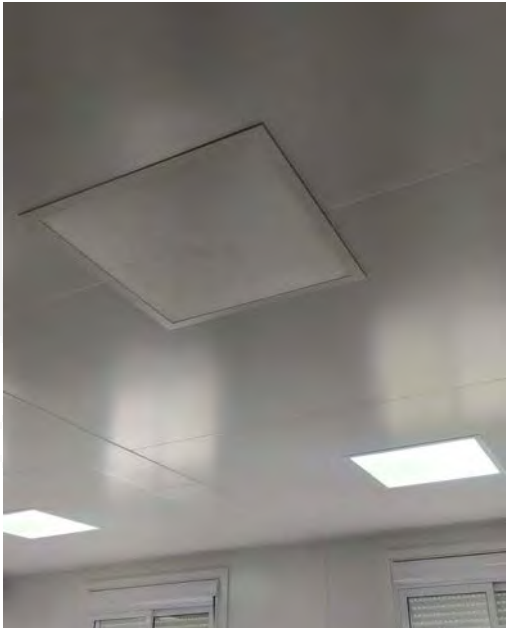
| <p>Figura 15. Lâmpada queimada na área interna, módulo 6.</p> | <p>Figura 16. Lâmpada queimada na área interna, módulo 6.</p> |

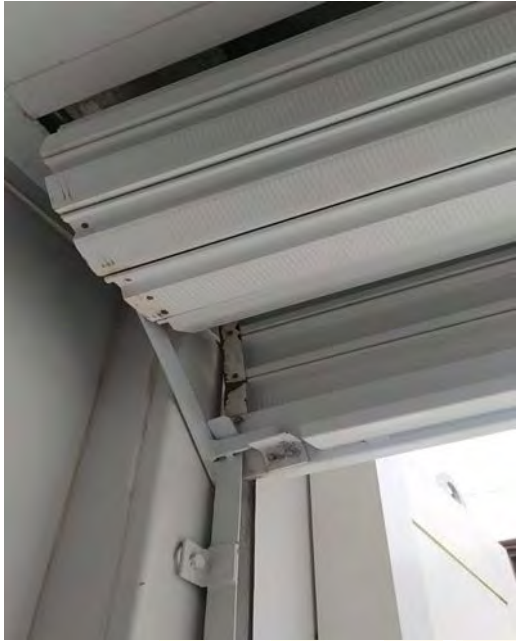
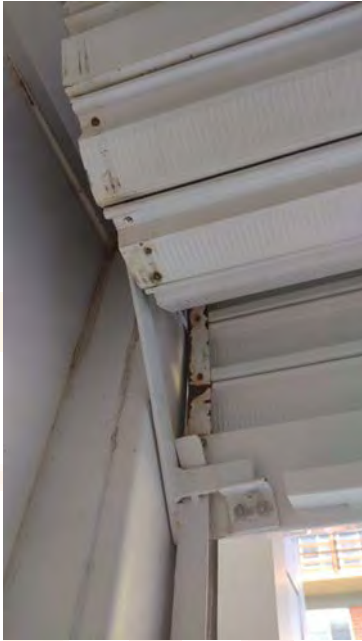
| Relatório de 02/06/2022 | Relatório de 04/08/2023 |
|---|---|
| <p>Figura 17. Ferrugem na porta principal (rolamento), módulo 2.</p> | <p>Figura 18. Ferrugem na porta principal (rolamento), módulo 2.</p> |

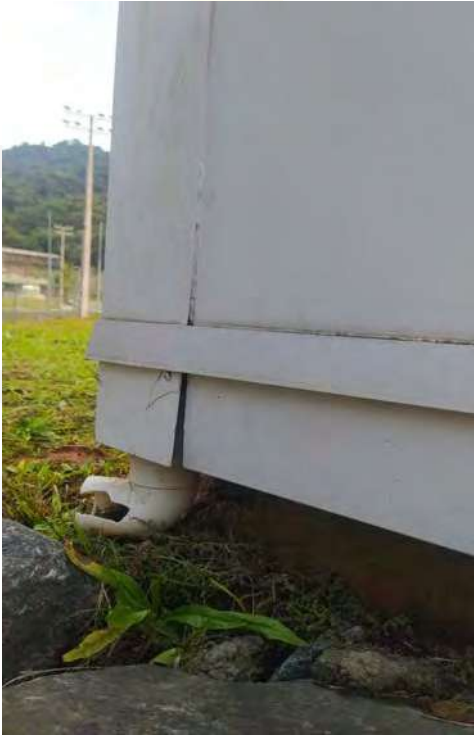
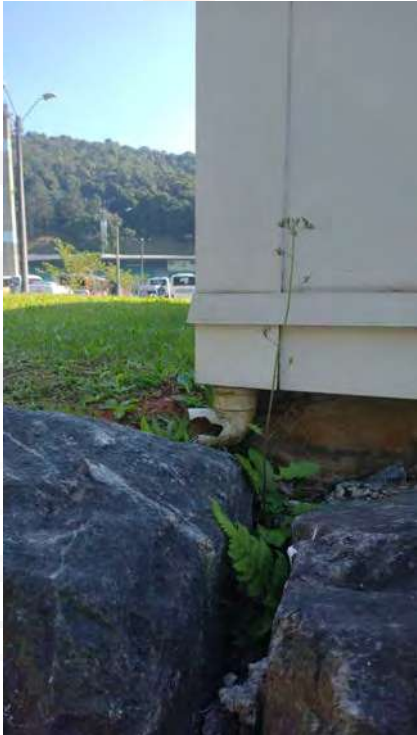
| Relatório de 02/06/2022 | Relatório de 04/08/2023 |
|---|---|
| <p>Figura 19. Canos quebrados e módulo 9 apresentando estufamento na área externa.</p> | <p>Figura 20. Canos quebrados e módulo 9 apresentando estufamento na área externa.</p> |

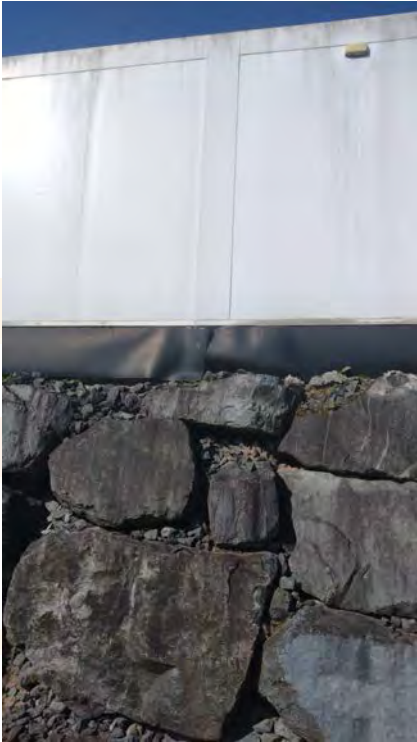
| Relatório de 02/06/2022 | Relatório de 04/08/2023 |
|---|---|
| <p>Figura 21. Banda descolando uma da outra e caindo, área externa, módulo 6 .</p> | <p>Figura 22. Banda descolando uma da outra e caindo, área externa, módulo 6 .</p> |

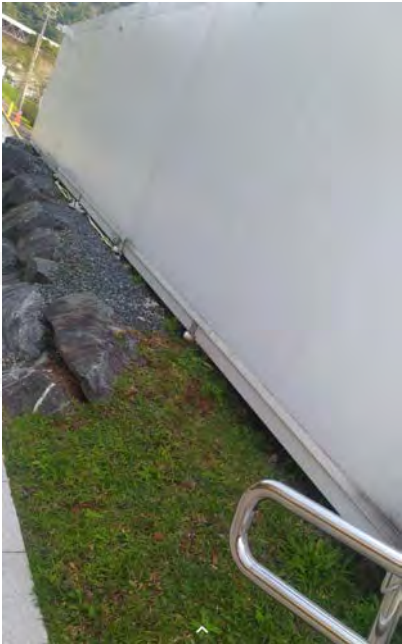
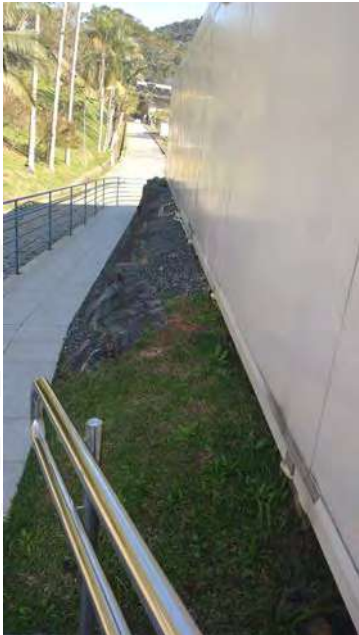
| Relatório de 02/06/2022 | Relatório de 04/08/2023 |
|---|---|
| <p>Figura 23. Falta de banda na parte externa.</p> | <p>Figura 24. Falta de banda na parte externa.</p> |

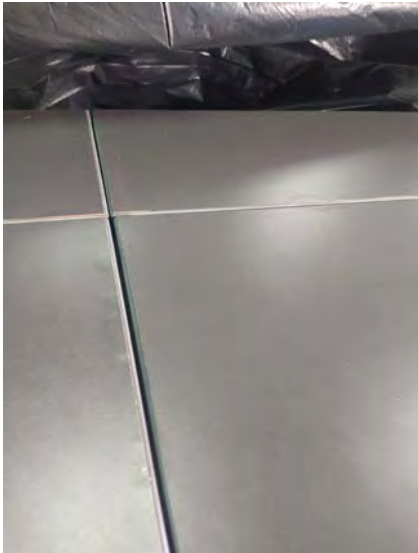
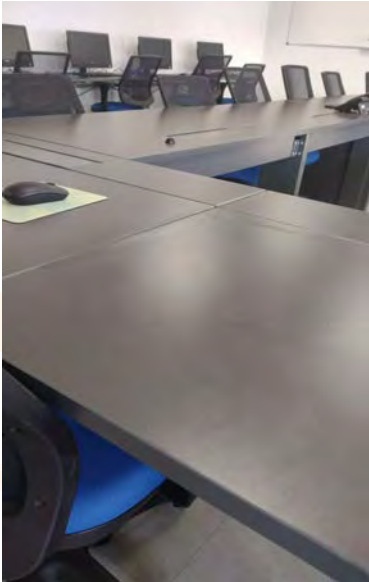
| Relatório de 02/06/2022 | Relatório de 04/08/2023 |
|---|---|
| <p>Figura 25. Estufamento da mesa principal da sala de monitoramento</p> | <p>Figura 26. Estufamento da mesa principal da sala de monitoramento</p> |

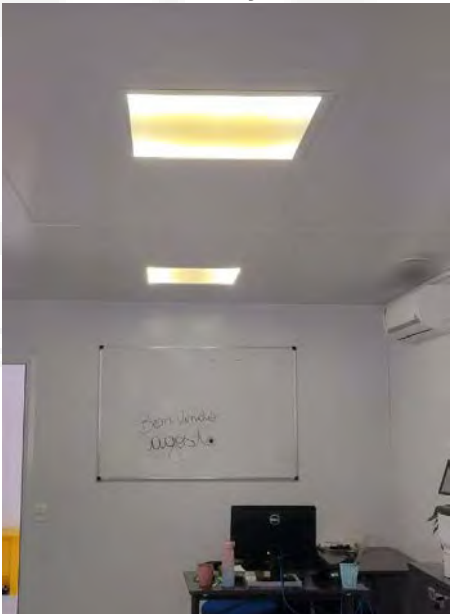
| Situações Novas - Relatório de 02/06/2022 | |
|---|---|
| <p>Figura 1. Luminária danificada na Recepção</p> | <p>Figura 2. Luminária danificada na sala do Coordenador</p> |

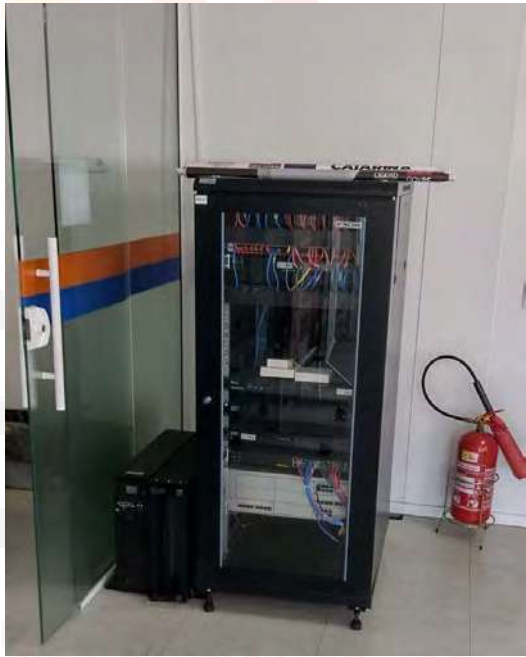
Figura 10. Equipamento que produz alto ruído - poluição sonora

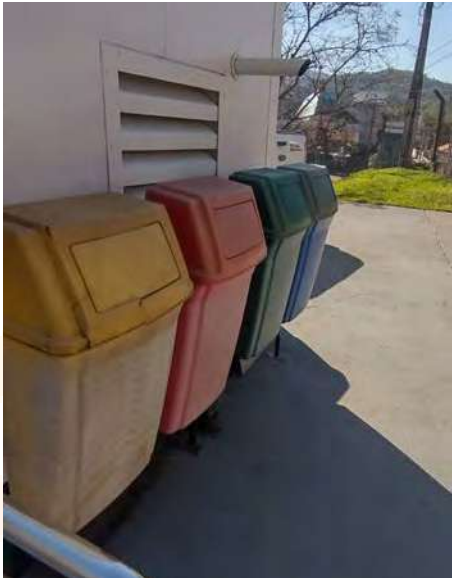
Figura 16. Lixeiras Externas Danificadas

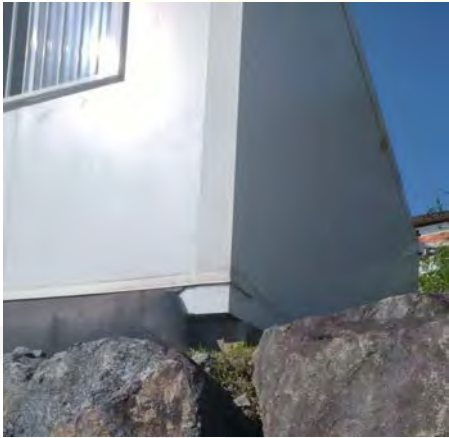
Figura 18. Banda descolando

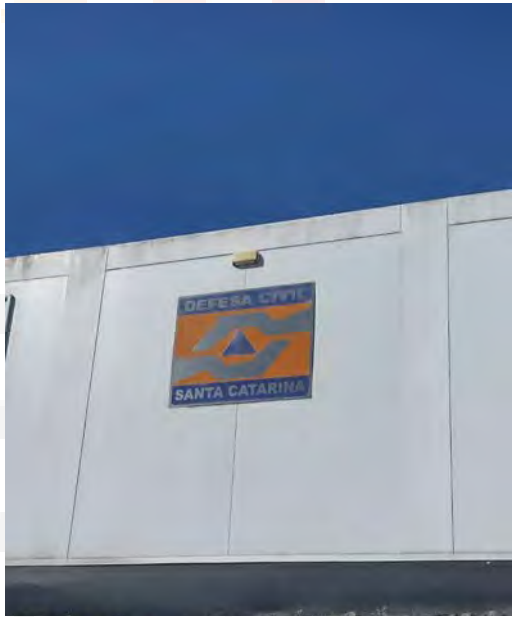
Figura 17. Placa da Defesa Civil Desbotada

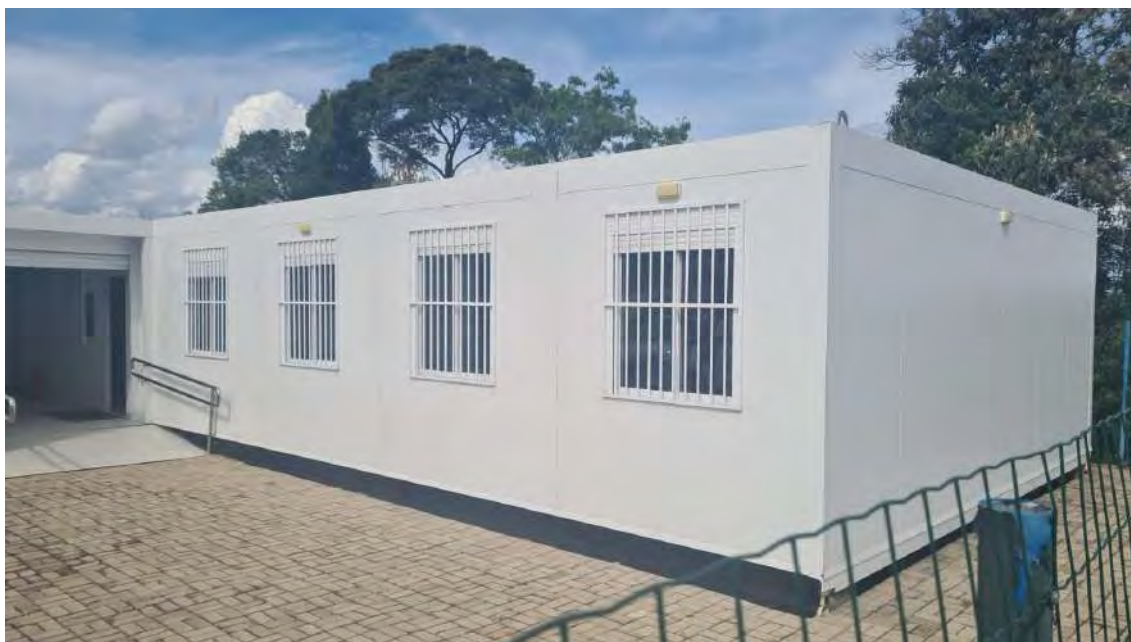
- **Imagem lateral direita**

-Encontra-se em boas condições aparentes, mas o sistema de iluminação não funciona. **(Permanecem sem alterações em 4-7-23)**

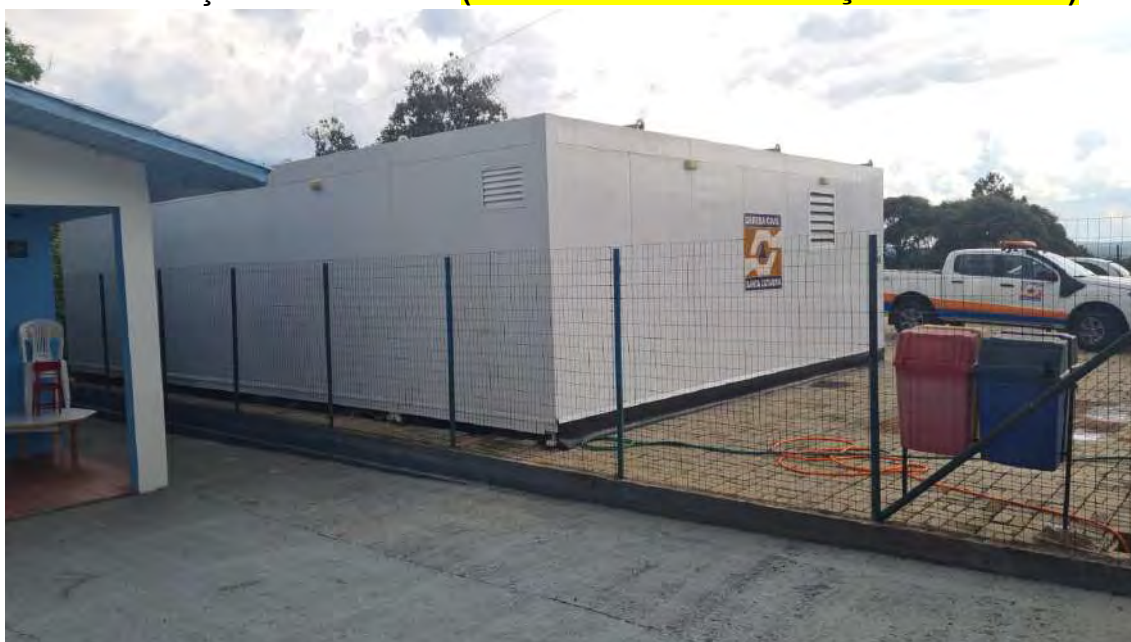
- **Imagem lateral esquerda**

-Encontra-se em boas condições aparentes, mas o sistema de iluminação não funciona. **(Permanecem sem alterações em 4-7-23)**

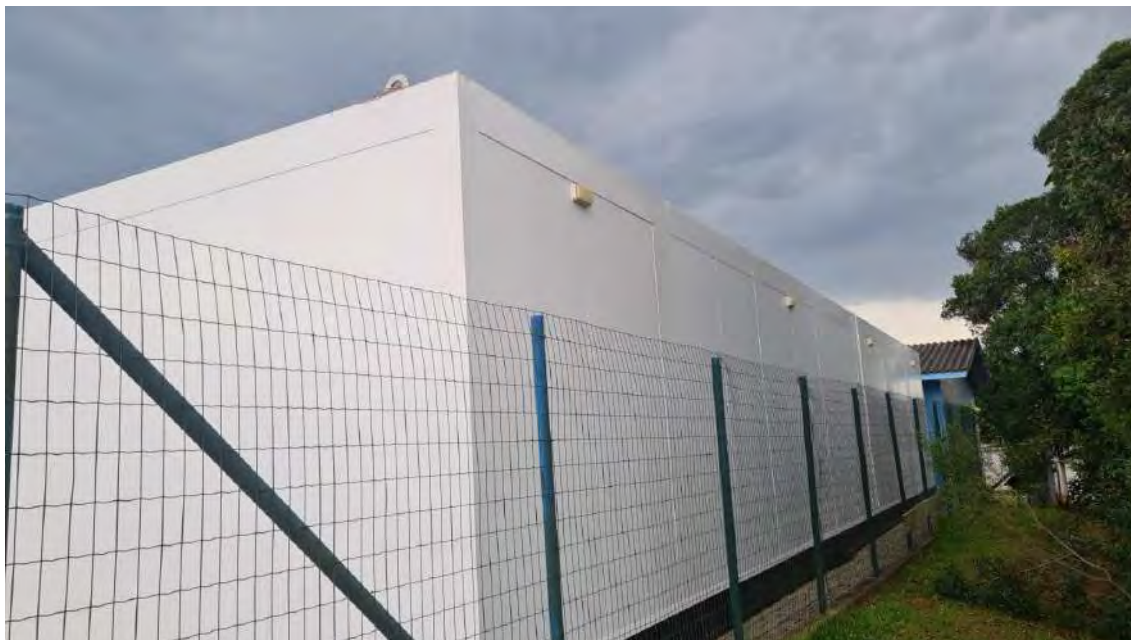
- **Imagem fundos**  
-Encontra-se em boas condições aparentes, mas o sistema de iluminação não funciona. **(Permanecem sem alterações em 4-7-23)**

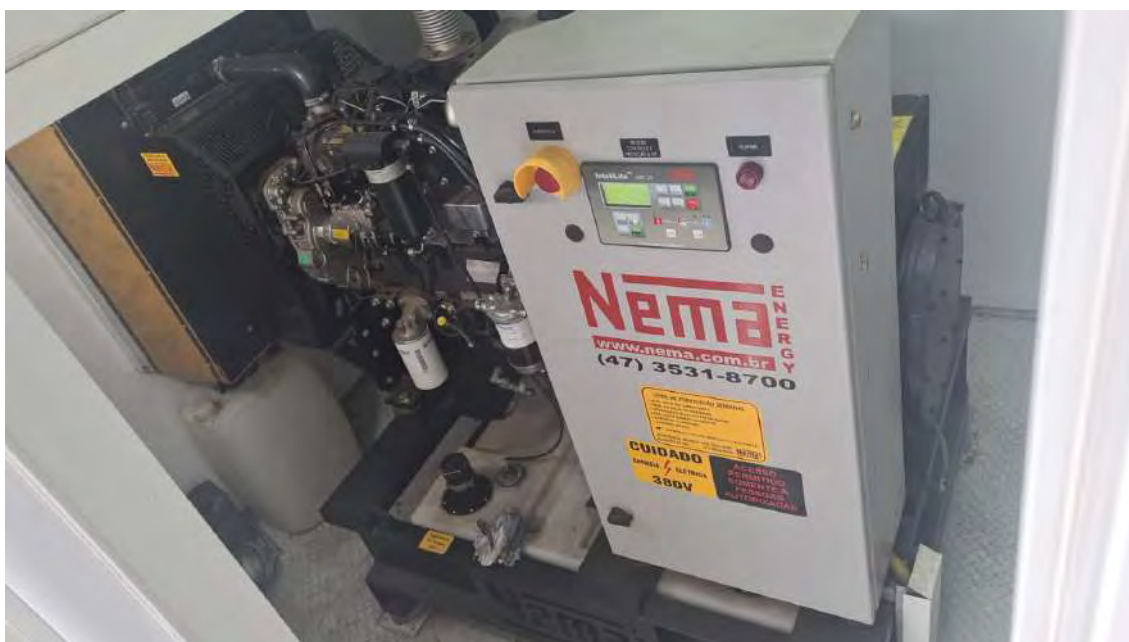
### SITUAÇÃO DA SALA DO GERADOR (ÁREA TÉCNICA)

- **Sala do gerador:**
  - Gerador em condições de uso;
  - Sala não apresenta problemas no piso e teto, sendo necessária apenas repintura do local.

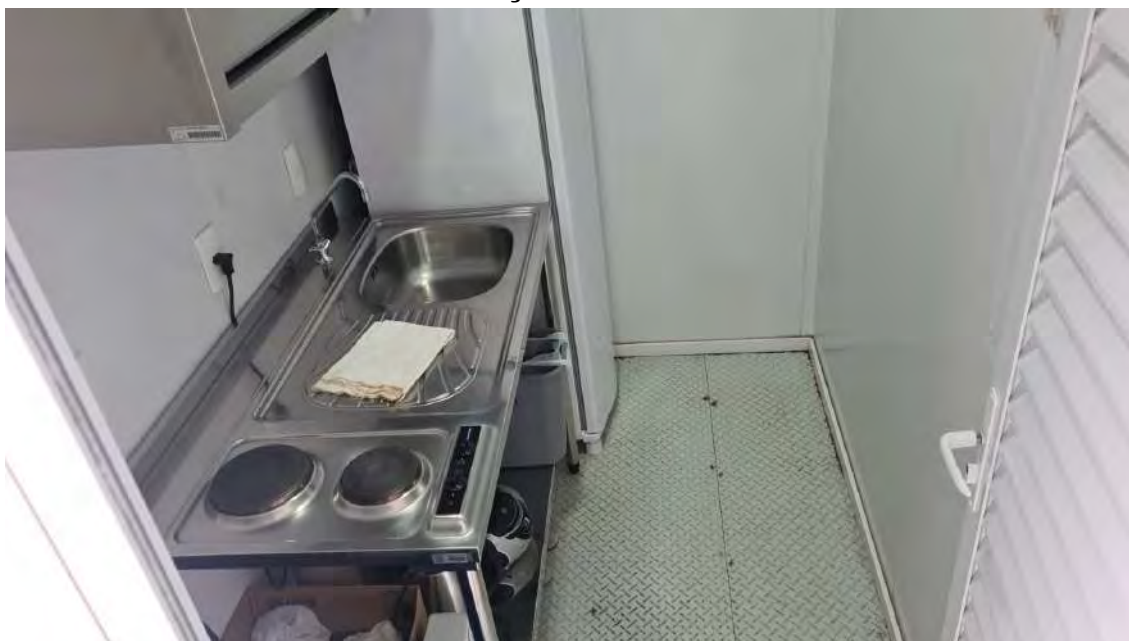
### SITUAÇÃO DA COPA

- **Copa**
  - Pontos de corrosão.

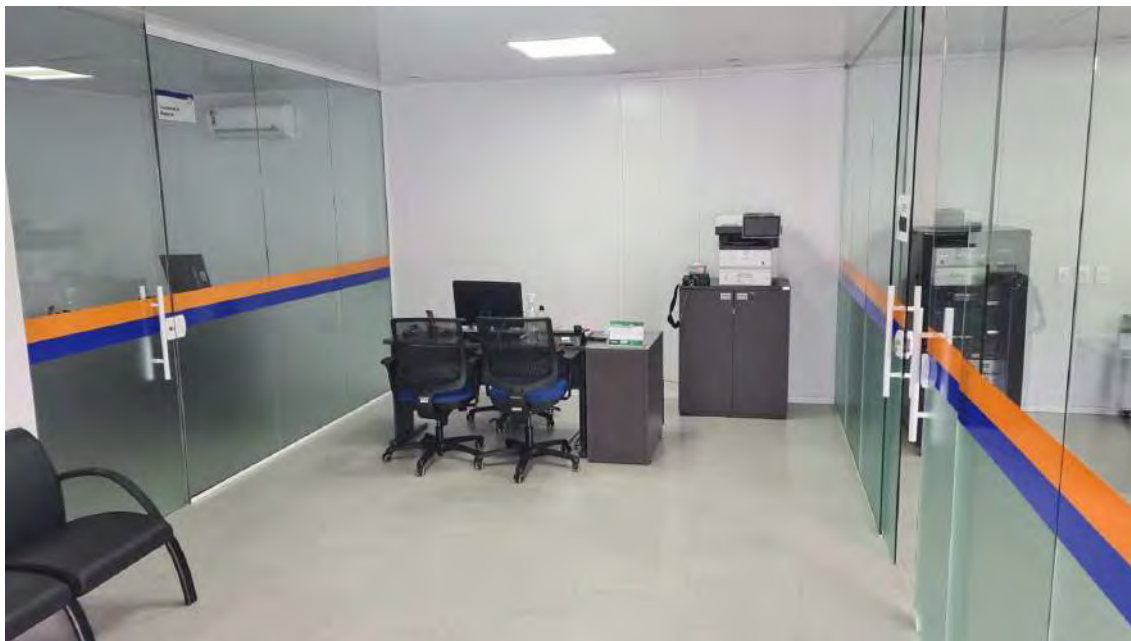
### SITUAÇÃO RECEPÇÃO

- **Recepção.**  
- Uma luminária não funciona. Foi enviado e-mail para GEAPO relacionando os itens, mas na semana da formatura dos 50 anos da DC informaram que não existia na GEAPO o item para reposição.  
**(Permanecem sem alterações em 4-7-23)**

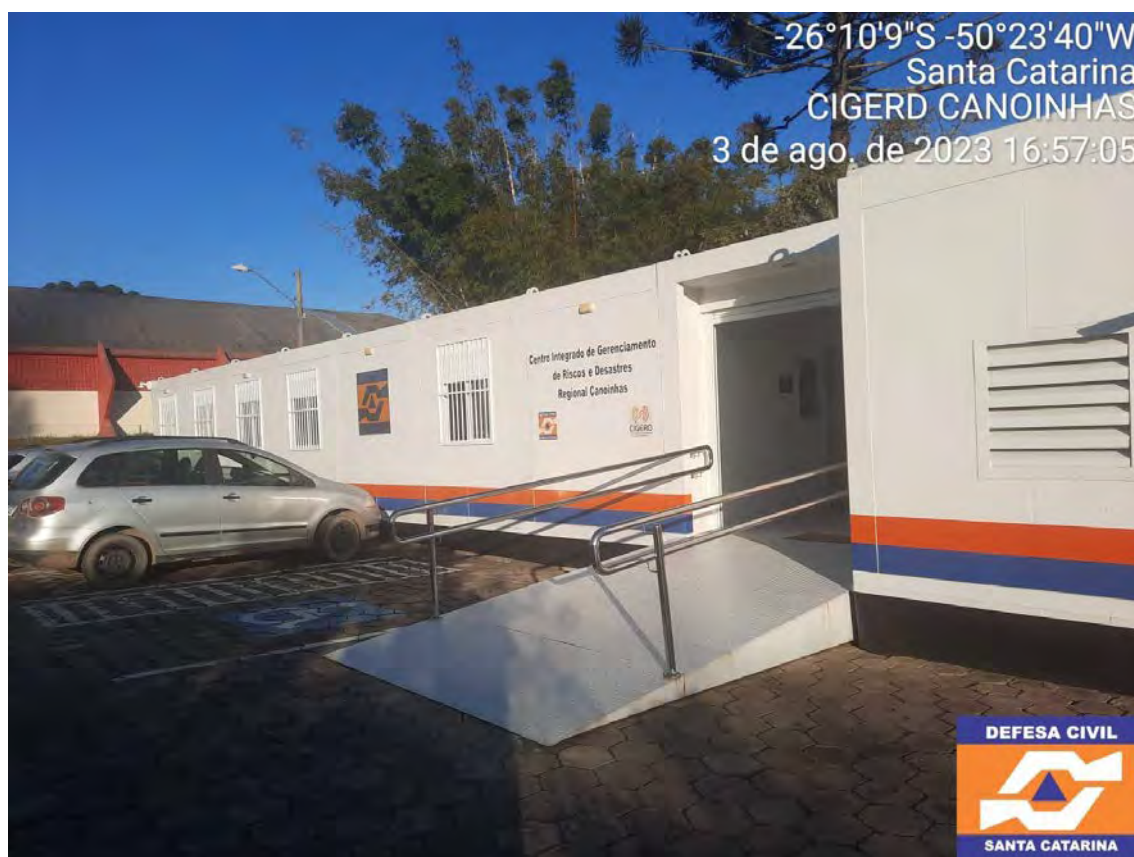
- **Imagem frontal**

Encontra-se em boas condições aparentes.

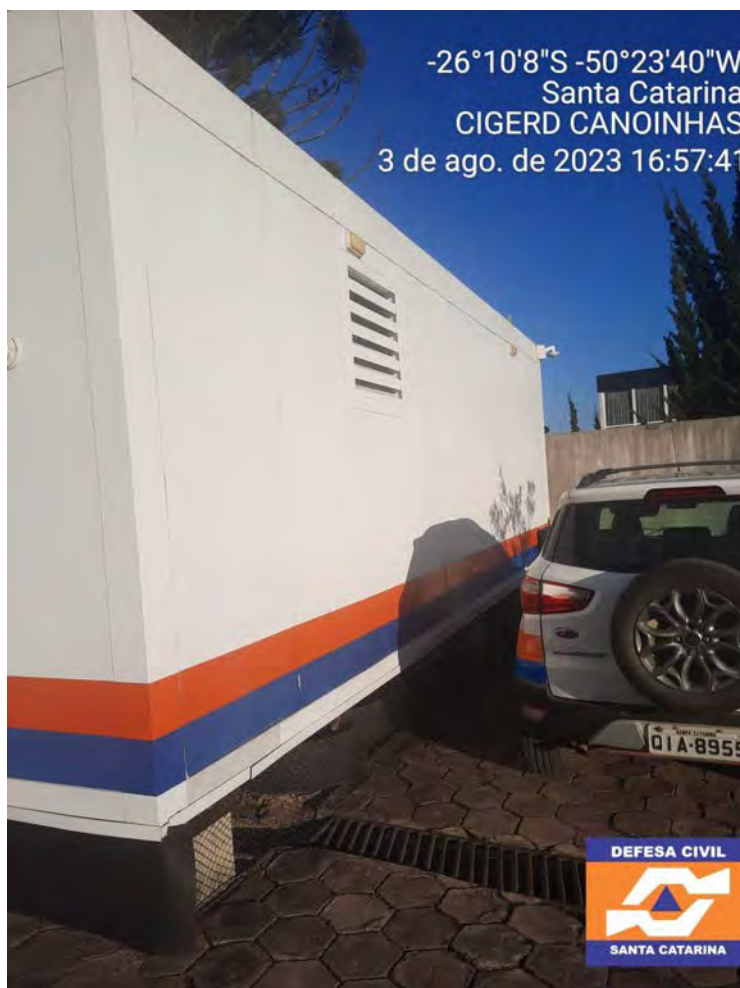
- **Imagem lateral direita**

Encontra-se em boas condições aparentes, mas o sistema de iluminação não funciona.

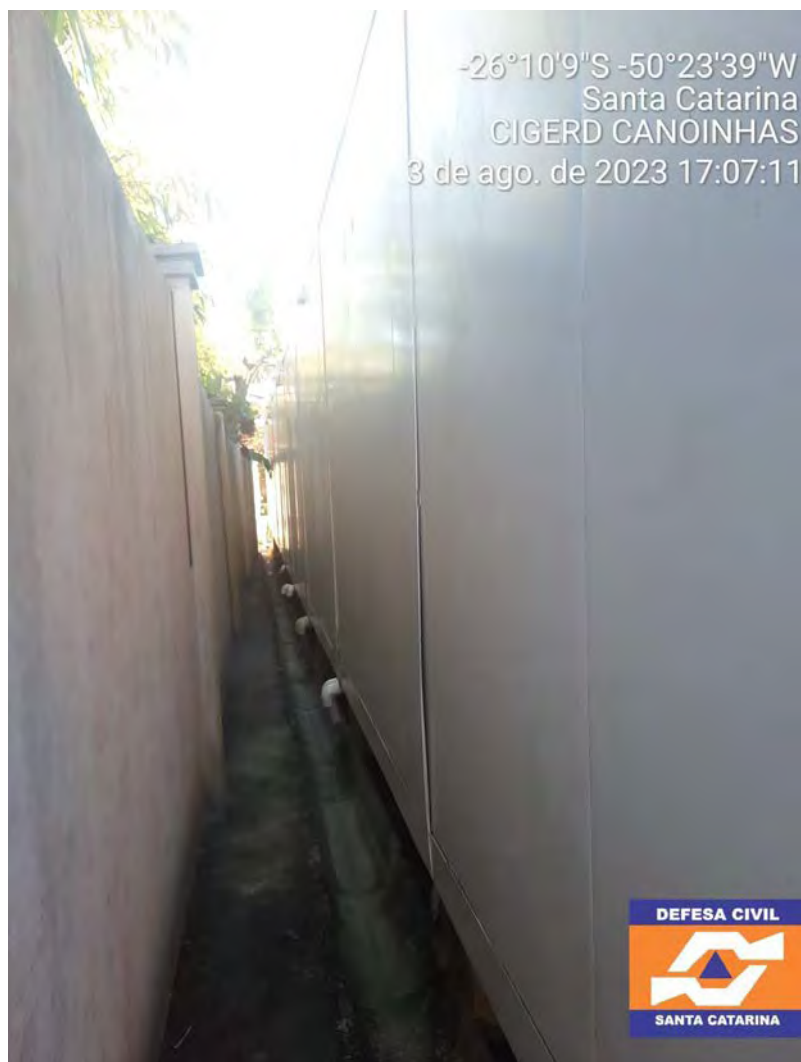
- **Imagem fundos 1**

A proximidade com o muro dificulta o acesso e pode ter colaborado com o agravamento dos problemas estruturais da fundação. Foi instalada tubulação como medida paliativa para os problemas apresentados na estrutura dos pilares que comprometem a estabilidade do prédio.

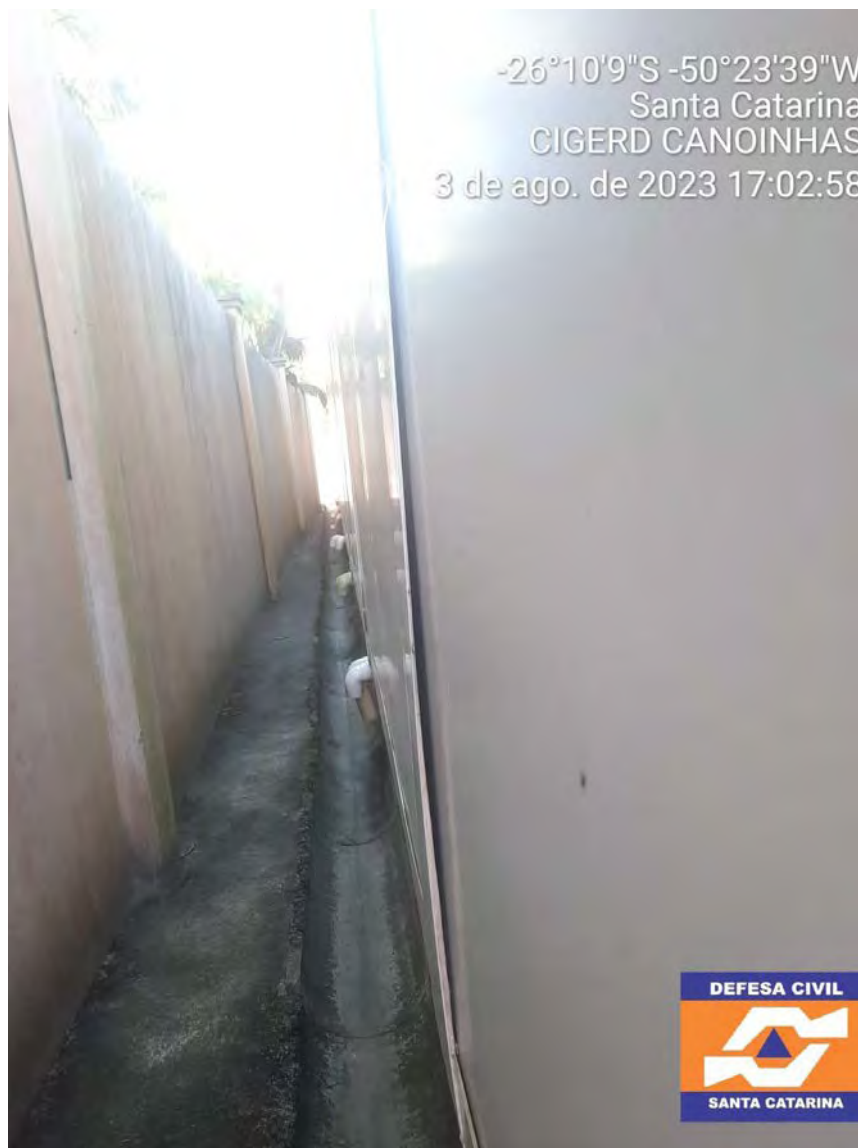
- **Imagem fundos 2**

Verifica-se, na imagem, o desalinhamento da estrutura em virtude dos problemas apresentados nos alicerces.
