**Anexo I - Levantamento CIGERD's, datados de 08/2023**

## LEVANTAMENTO DA CONDIÇÃO DAS ESTRUTURA FÍSICAS CIGERD BLUMENAU

## **RELATÓRIO DE SITUAÇÃO DO CIGERD**

### **COORDENADORIA REGIONAL DE DEFESA CIVIL DE CAÇADOR**

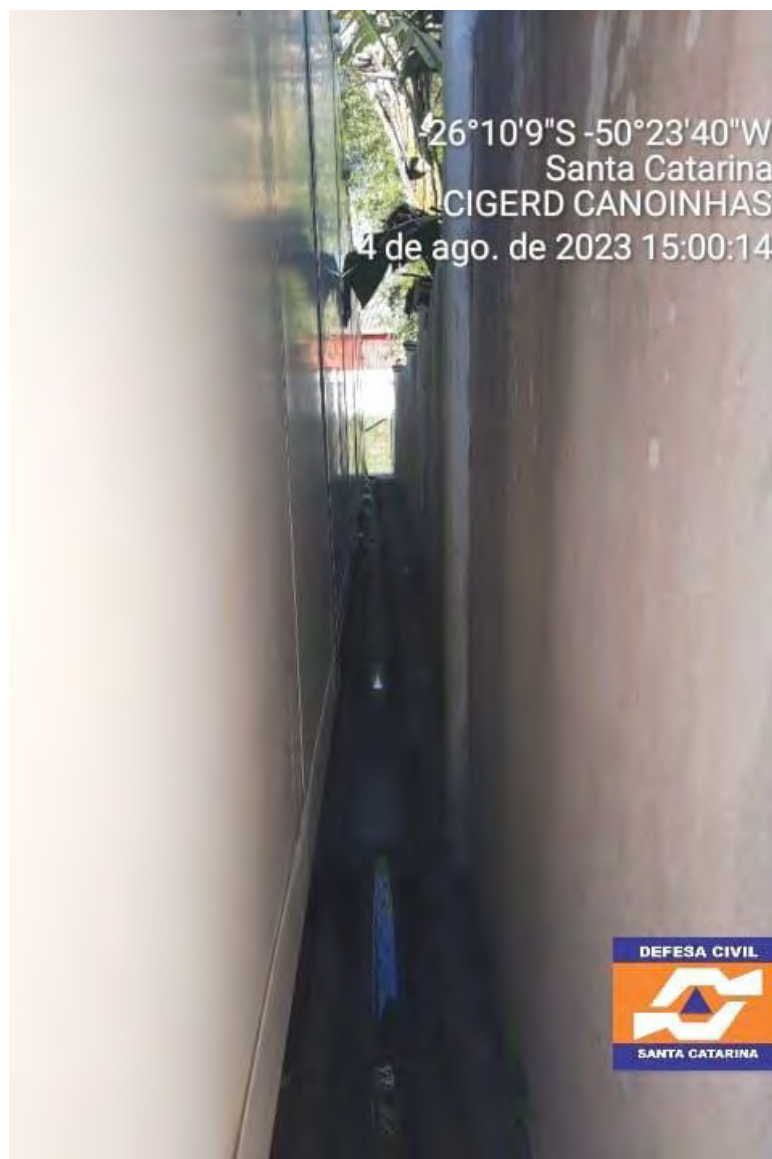
- **Imagem fundos 3**

Na imagem é possível verificar o muro pré-moldado adernado, o que pode interferir na sustentação dos pilares do prédio.

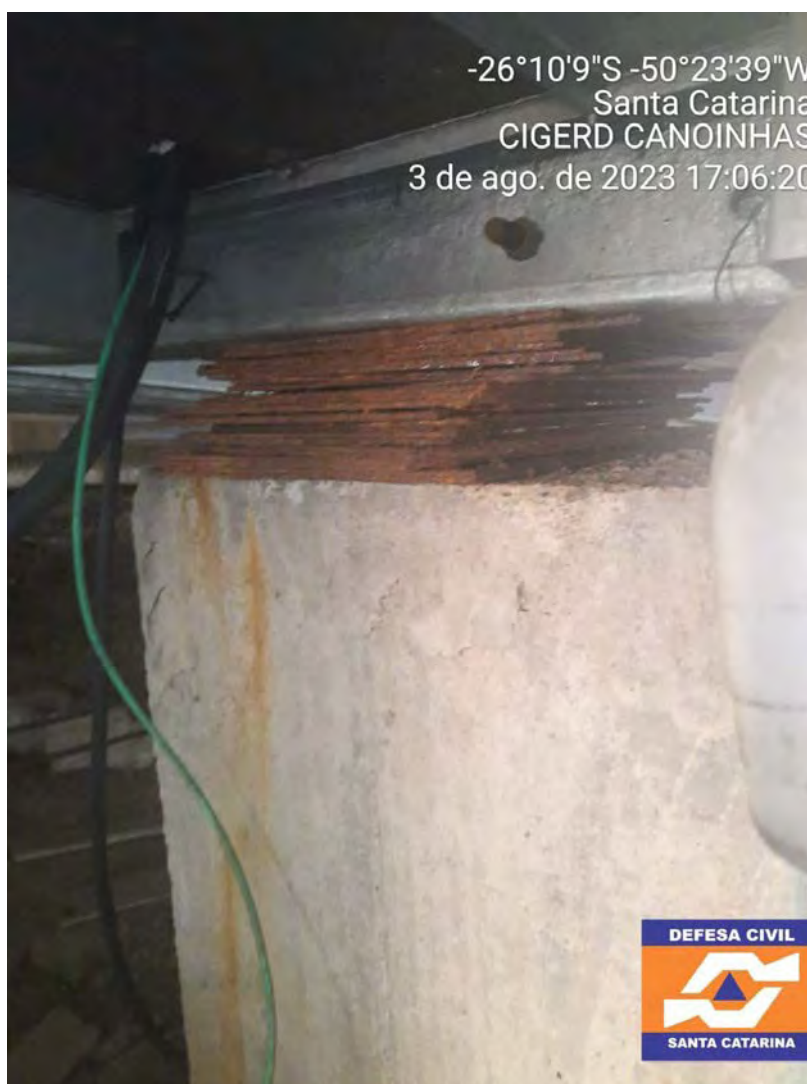
- **Imagem alicerce 2**

Nesta imagem é possível observar a diferença no número de placas de metal utilizadas para calçar a estrutura em cada pilar.

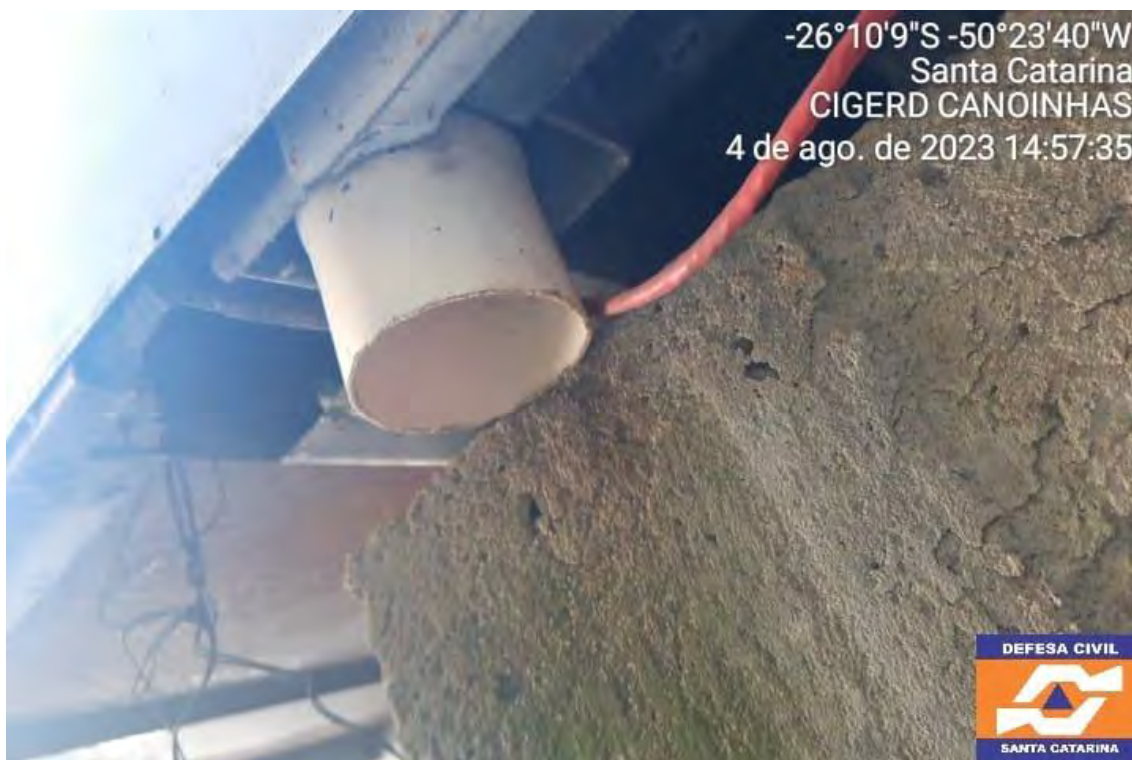
- **Imagem alicerce 3**

Esta imagem mostra a coincidência do pilar com a calha de água da chuva, por conta da movimentação da estrutura e dos alicerces.

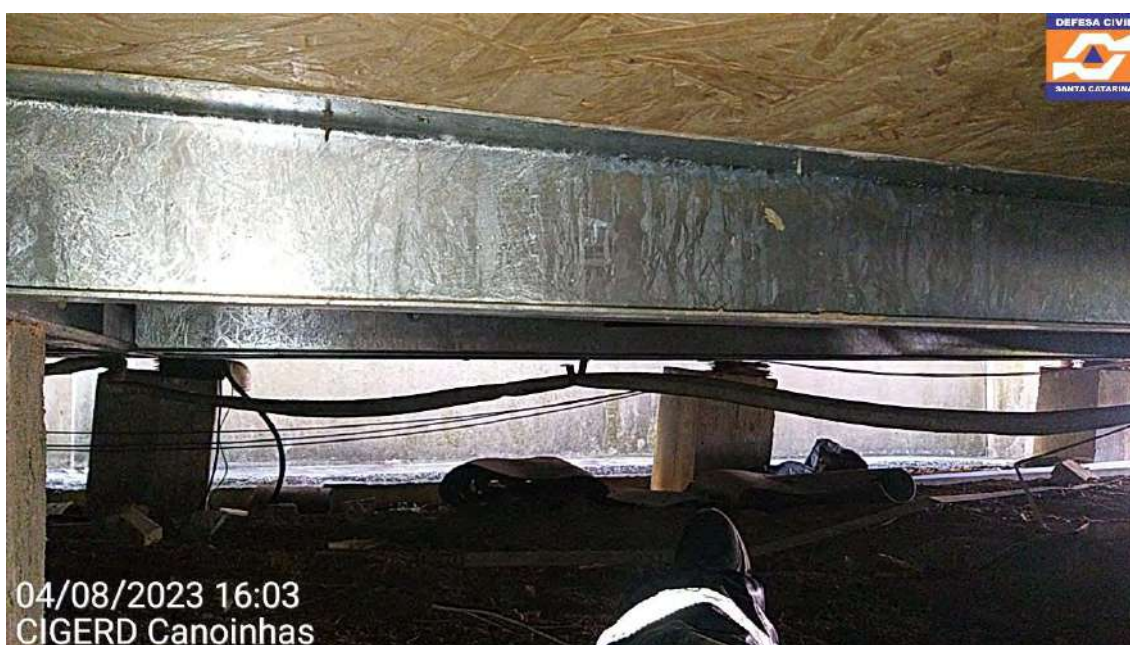
- **Imagem alicerce 4**

Esta imagem mostra a posição inclinada dos pilares, que por não possuírem sapatas de sustentação, cederam sob o peso da estrutura.

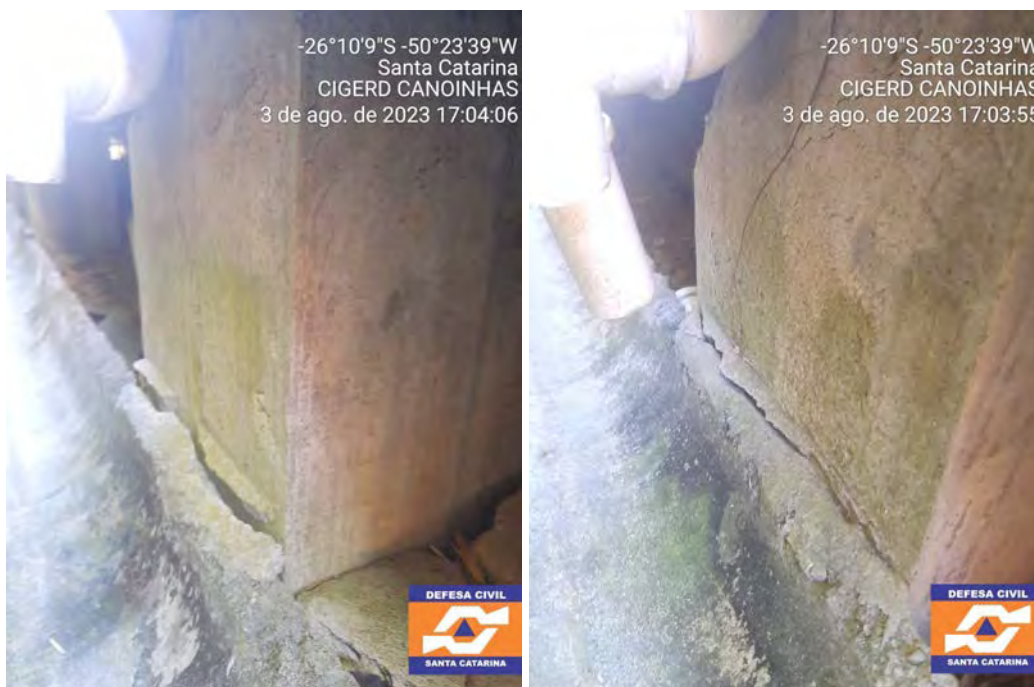
- **Imagem alicerce 5**

Esta imagem mostra a movimentação dos pilares em relação à calha de drenagem, dando mostra da movimentação sofrida pelo solo.

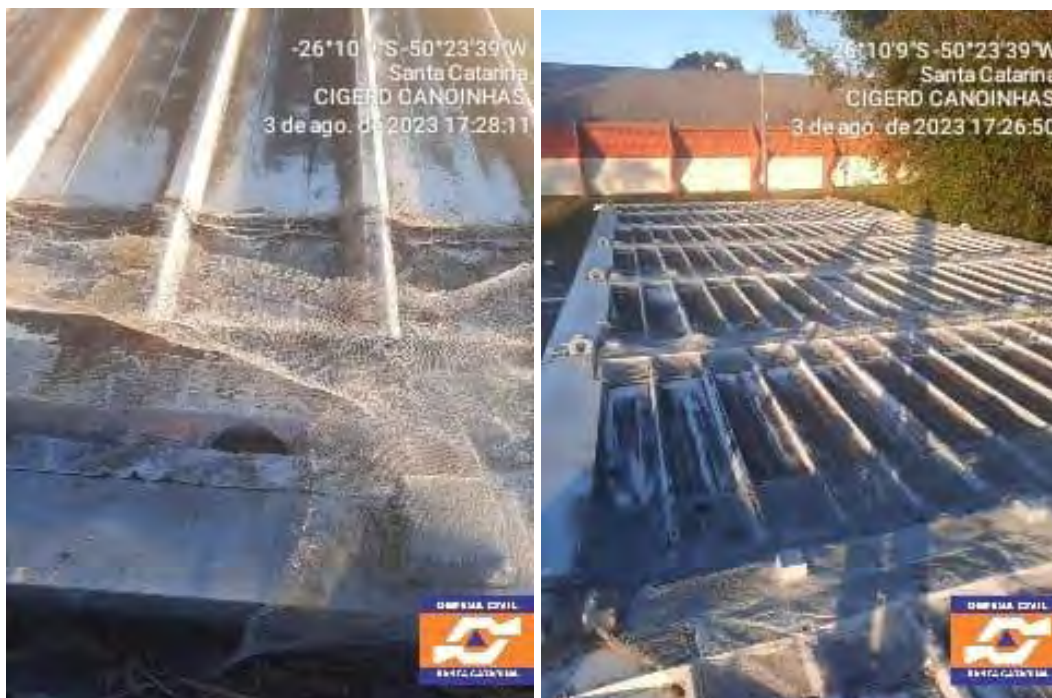
- **Imagem cobertura**

Na imagem se verifica a necessidade substituição das telas que impedem o entupimento das calhas.

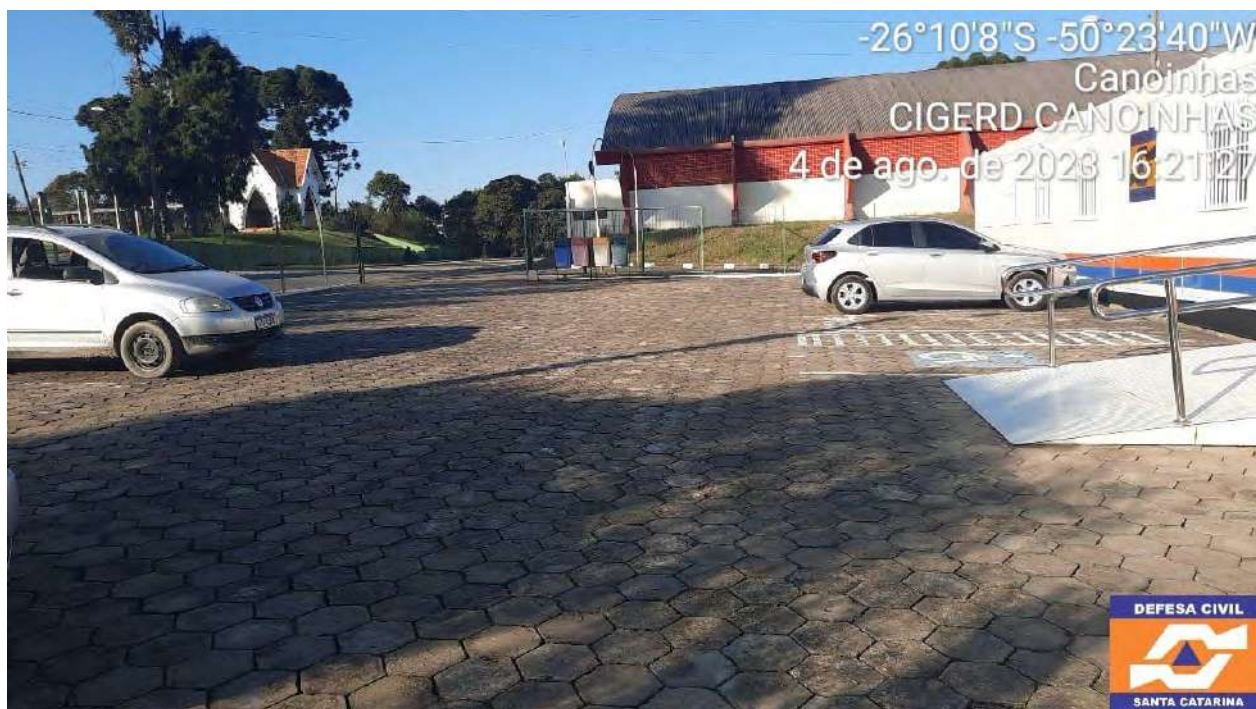
- **Imagem estacionamento**

O estacionamento é amplo, em paver, demandando de muita manutenção na limpeza das ervas daninhas, sinalização de piso e alambrado necessitando de pintura.

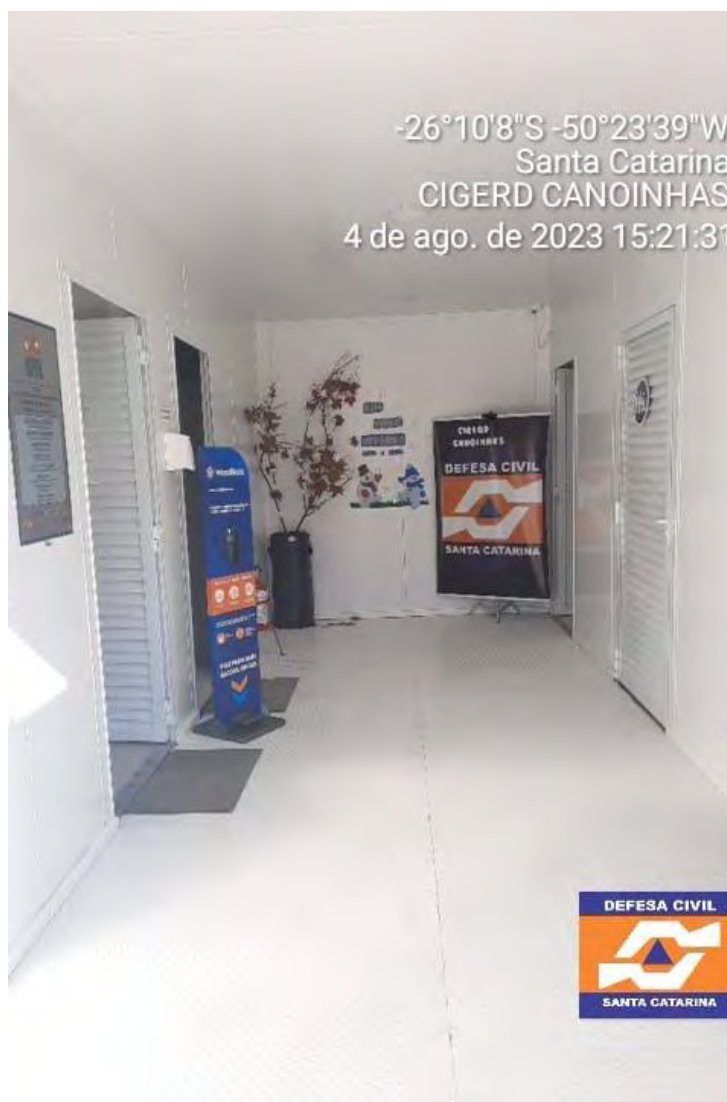
- **Imagem hall de entrada**

Devido o problema nos pilares de sustentação do prédio, ocorreu a inclinação de toda a estrutura em direção aos fundos, favorecendo o acúmulo de água da chuva e favorecendo o surgimento de pontos de ferrugem nas extremidades das chapas metálicas do piso, situação agravada pela falta de cobertura na rampa de acesso.

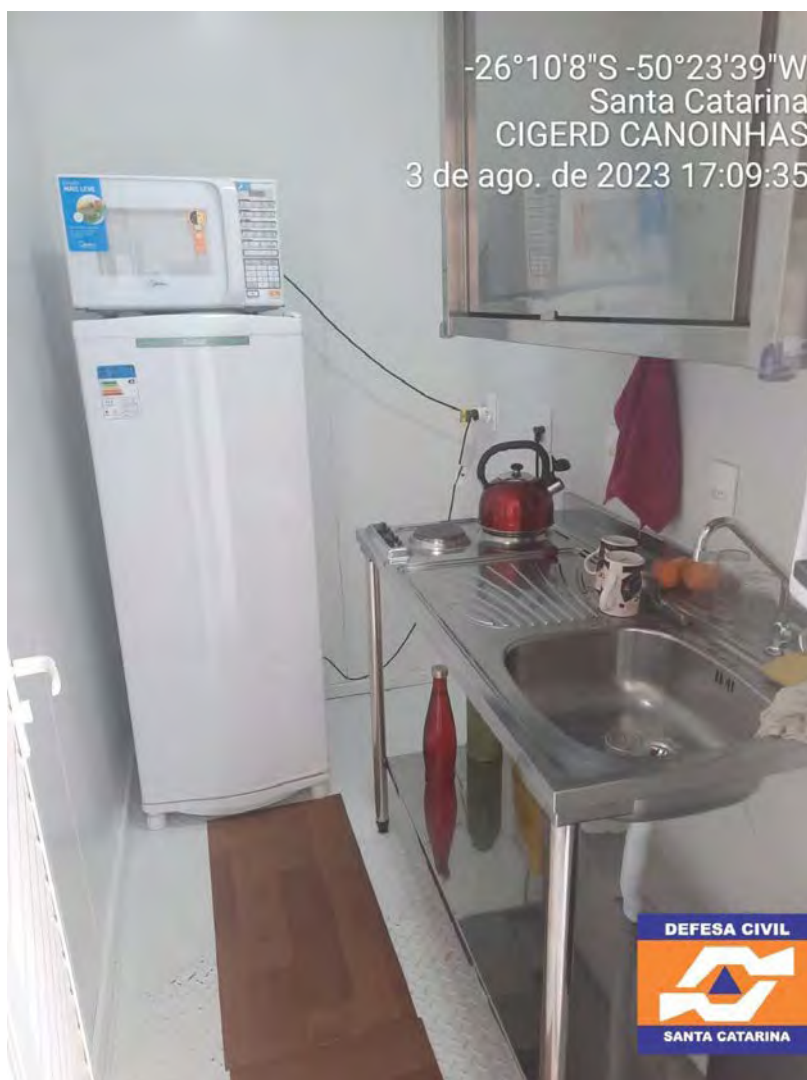
- **Imagem copa**

Encontra-se em bom estado, apresentando ferrugem no piso.

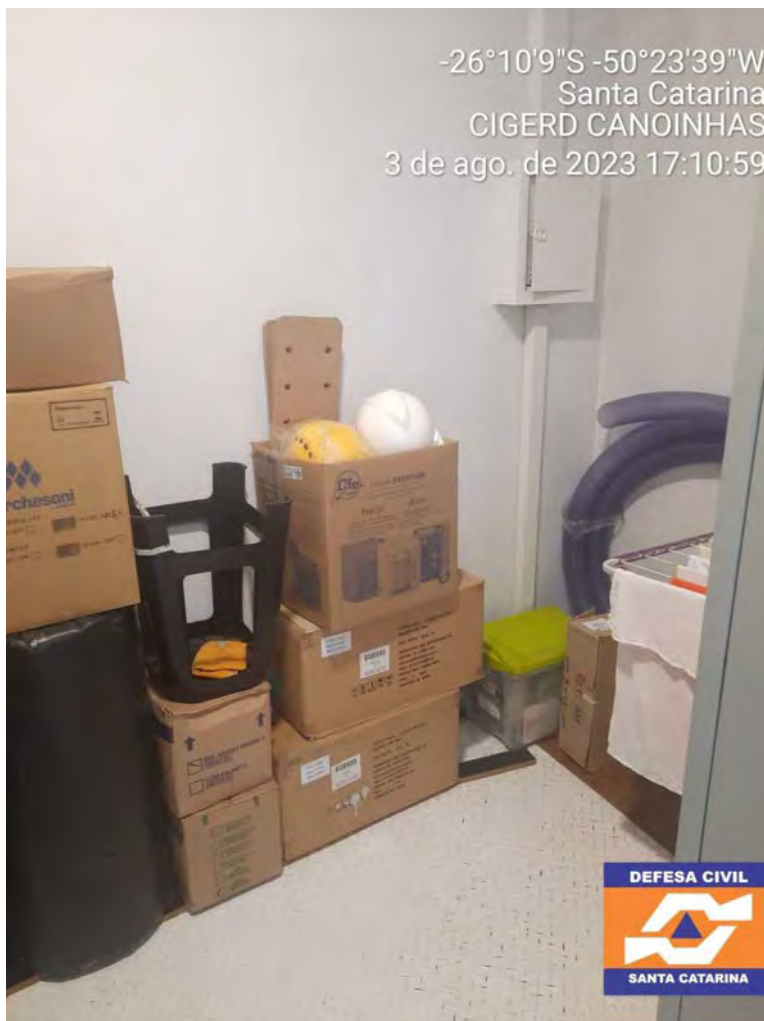
- **Imagem depósito**

Em boas condições, apresentando alguns pontos de ferrugem no piso, porém, o peso dos materiais agravou a inclinação da estrutura do prédio.

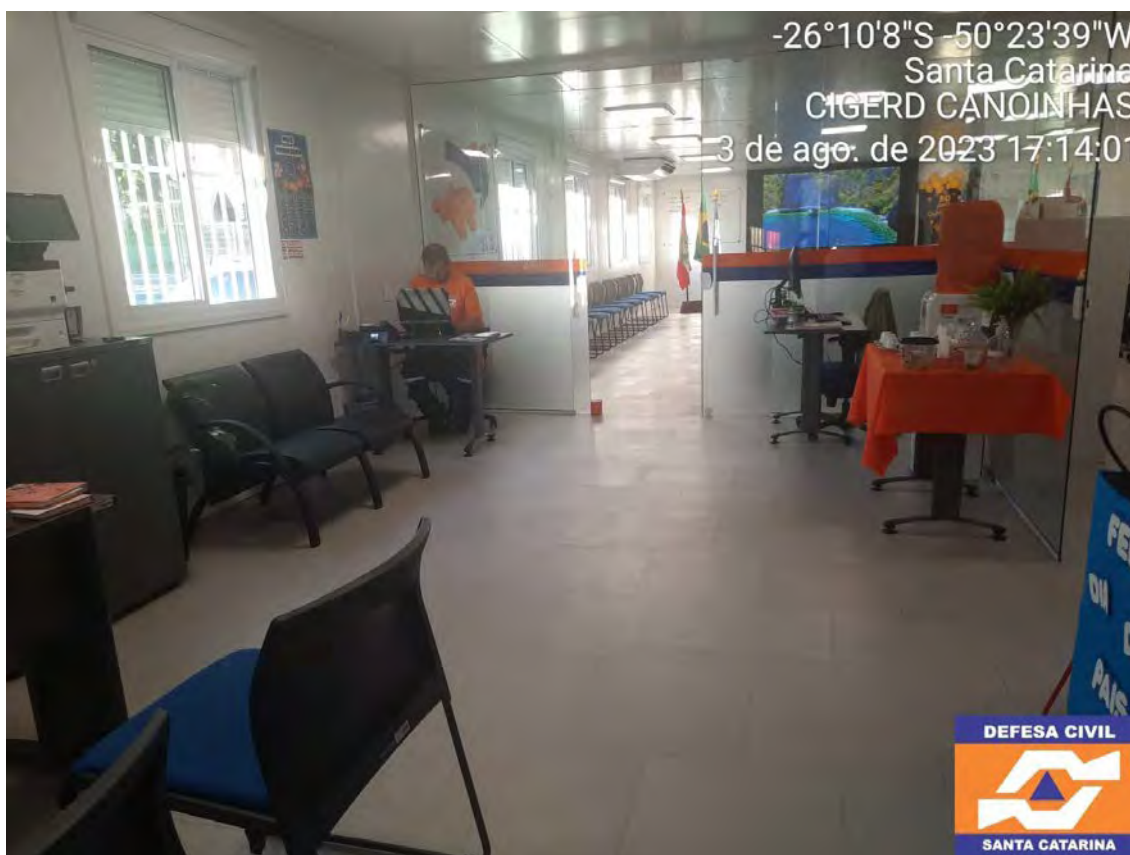
- **Imagem recepção.**

Possui goteiras junto às luminárias que já comprometem a integridade do piso em madeira e uma luminária danificada.

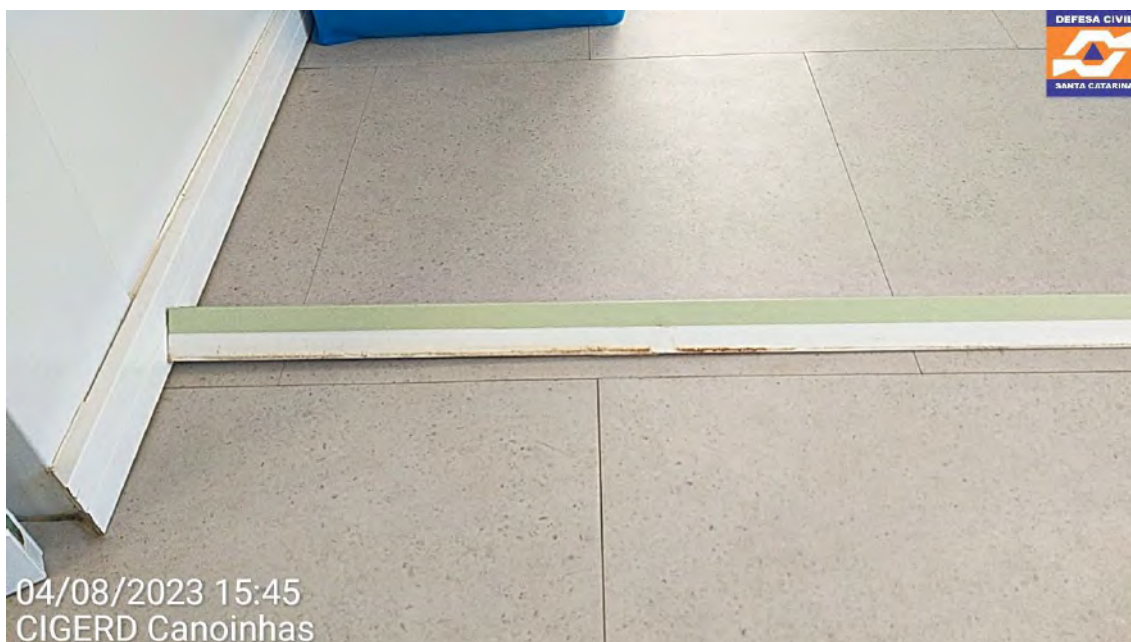
- **Imagem recepção 2**

O piso da recepção apresenta um desnível, por conta da movimentação da estrutura, agravada pelo peso do depósito.

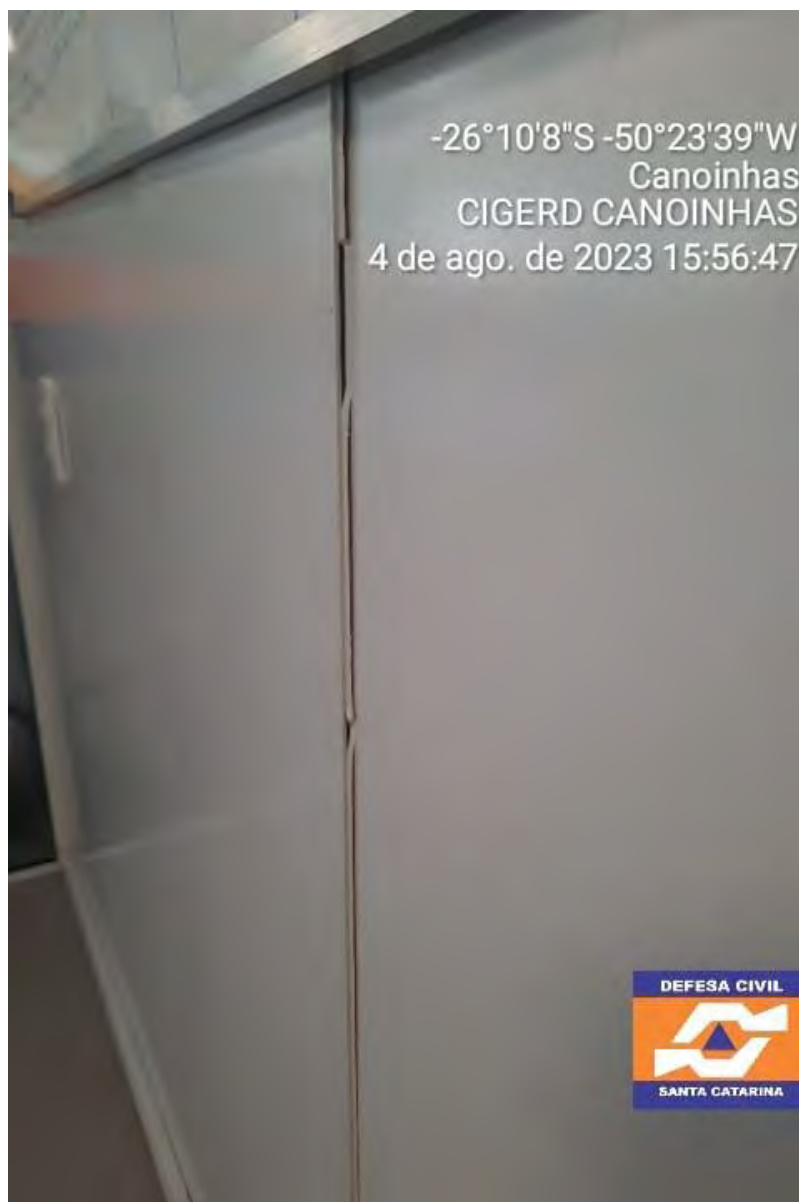
- **Imagem sala de coordenação 2**

É possível constatar pela imagem parede deformada por conta da movimentação da parede, evidenciando a movimentação da estrutura do prédio.

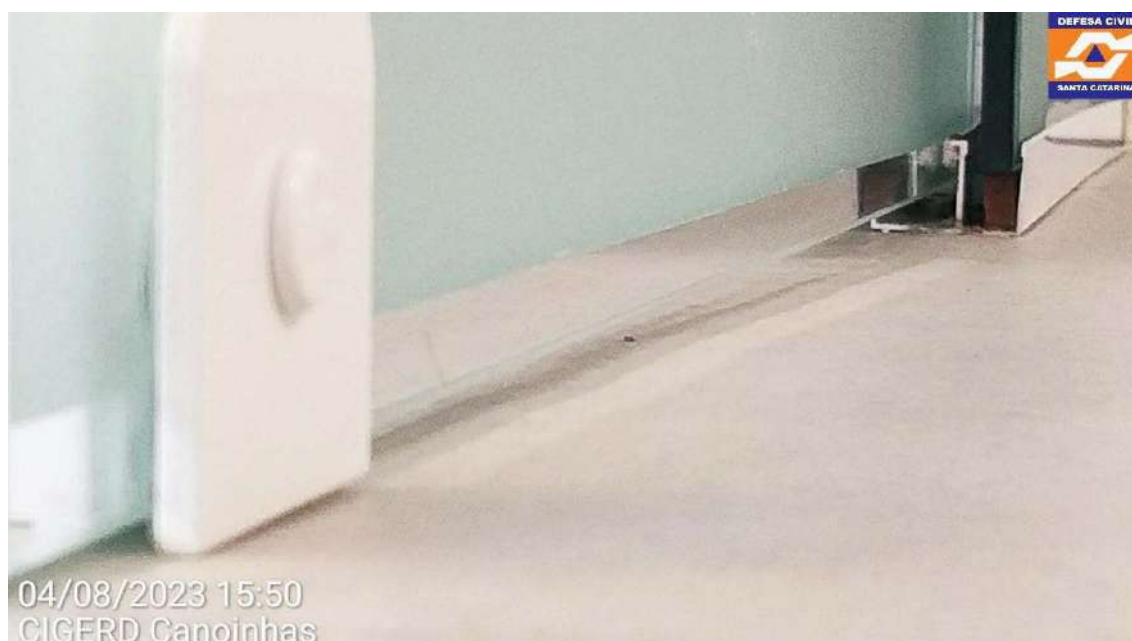
- **Imagem sala de coordenação 3**

Porta emperrada no teto por conta da inclinação do prédio.

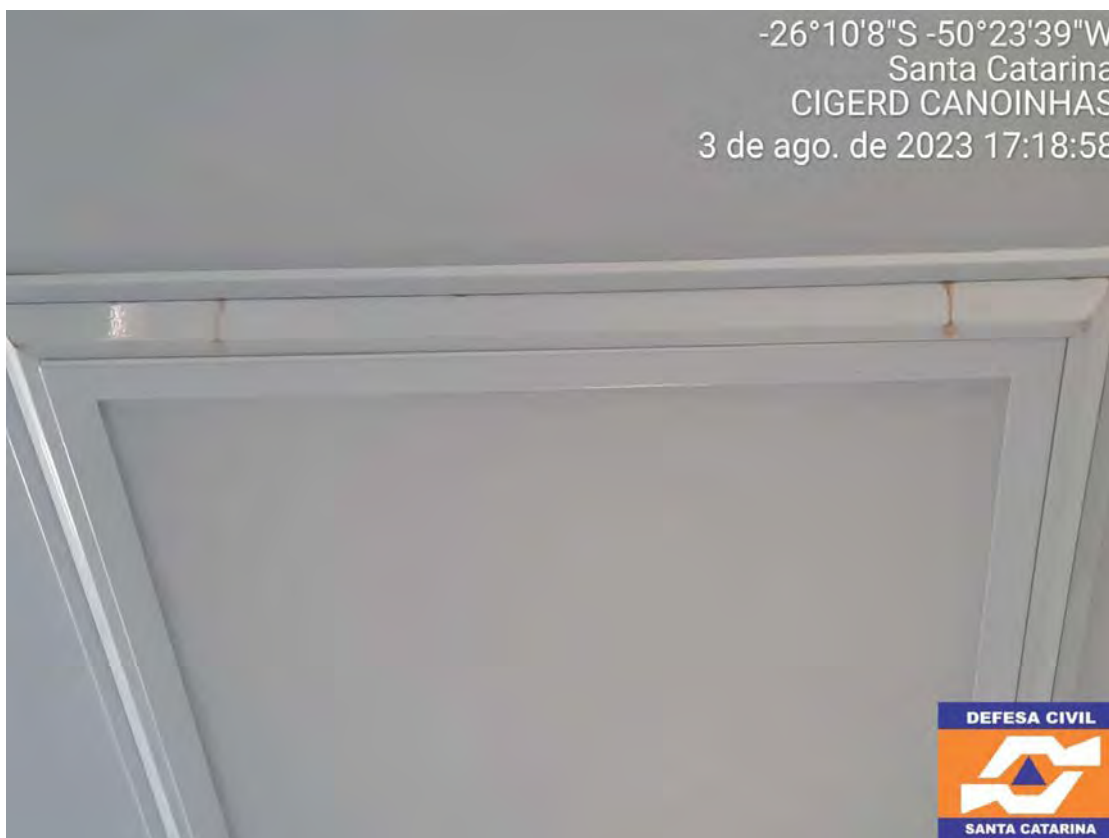
- **Imagem das luminárias**

Quase todas as luminárias da sala de crise e recepção apresentam ferrugem em suas pontas por conta do acúmulo de água no telhado, o que ocasiona as goteiras.

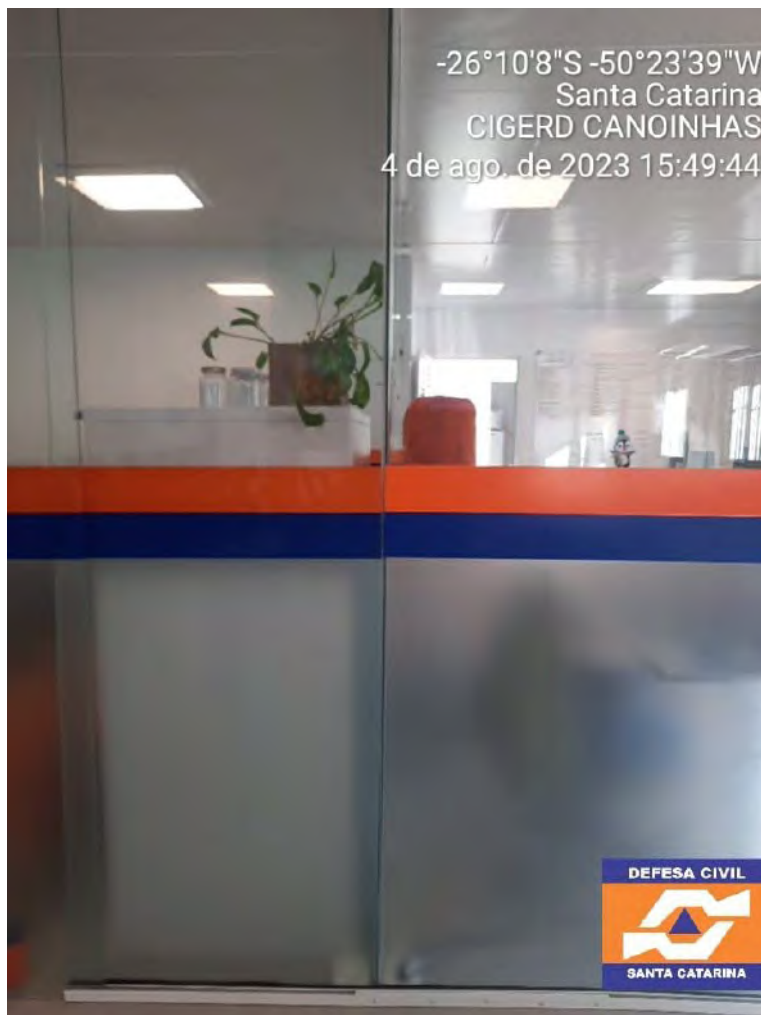
- **Imagens das divisória de vidro**

Na imagem não é possível demonstrar o abaulamento da divisória de vidro que separa a área administrativa da sala do coordenador, decorrente da movimentação da estrutura, aparentemente, por estar cumprindo função estrutural, não podendo-se descartar a hipótese de colapso, implicando na segurança dos usuários..

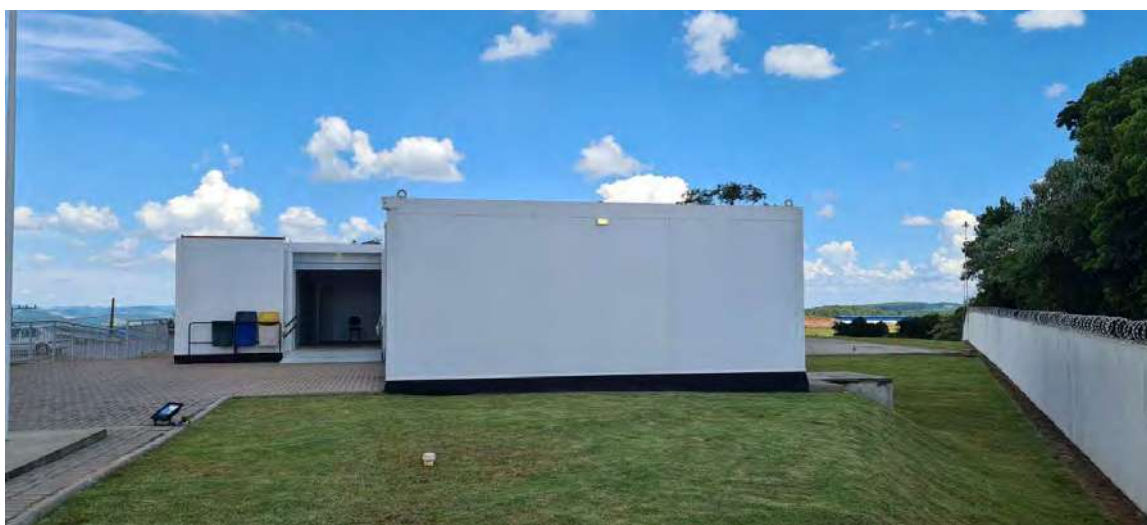
- Imagem lateral
- Não apresenta mudanças e sem danos aparentes;

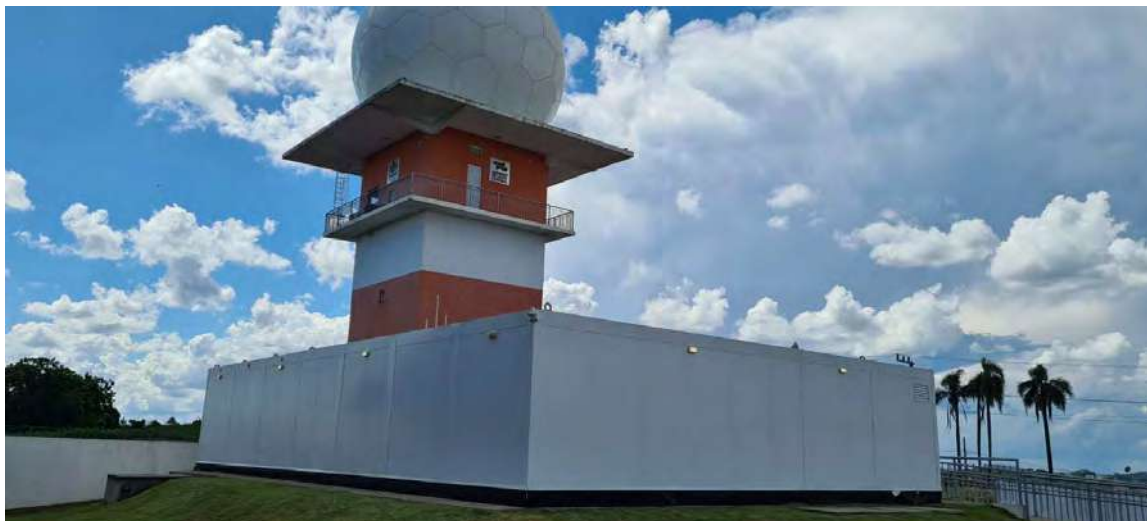
- Imagem fundos
- Luminarias ficam ligadas 24h por dia por problemas elétricos;

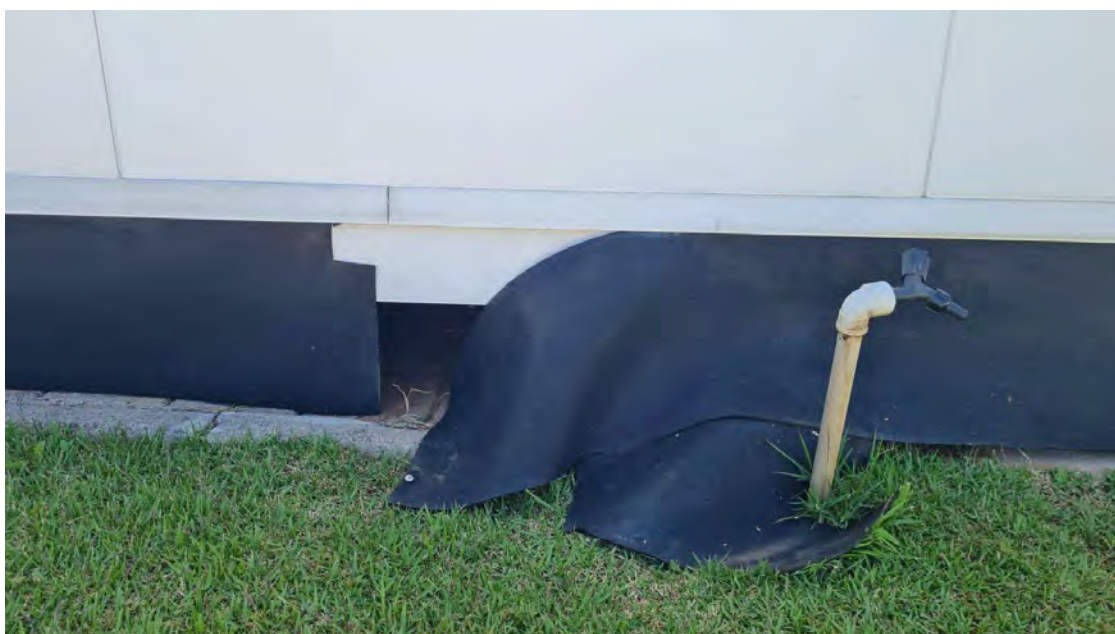
- Imagem fundos aproximada
- Problema Resolvido pela COREDEC;

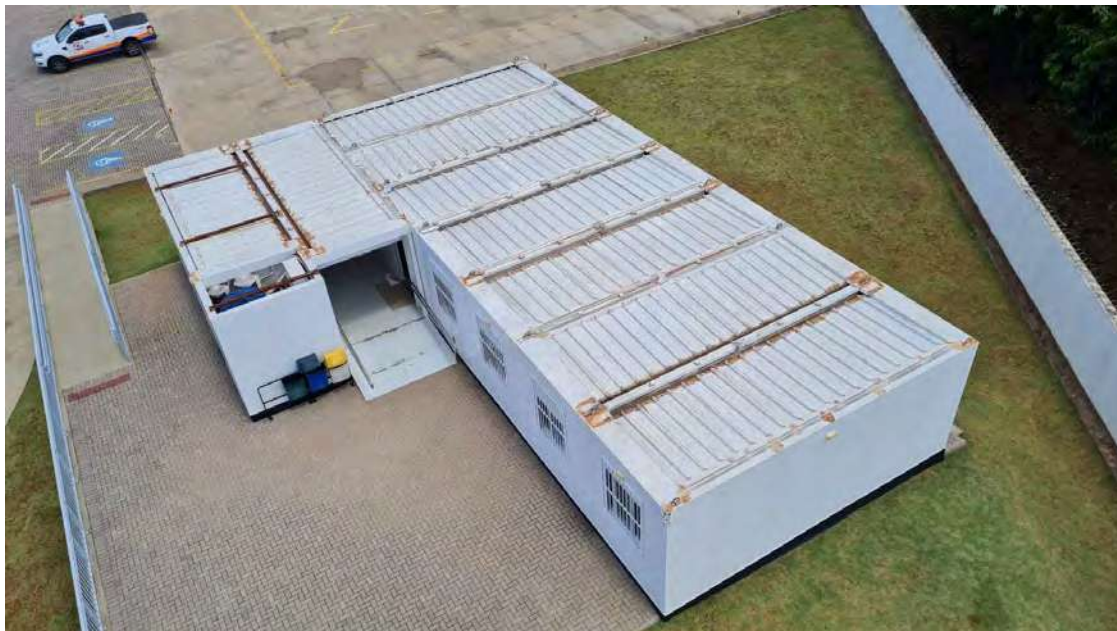
- Imagem aérea
- Telhado com pouco caimento o que gera problemas de acumulo de água nas calhas e muitas goteiras internas devido ao ressecamento dos produtos de vedação nas diversas junções do telhado;

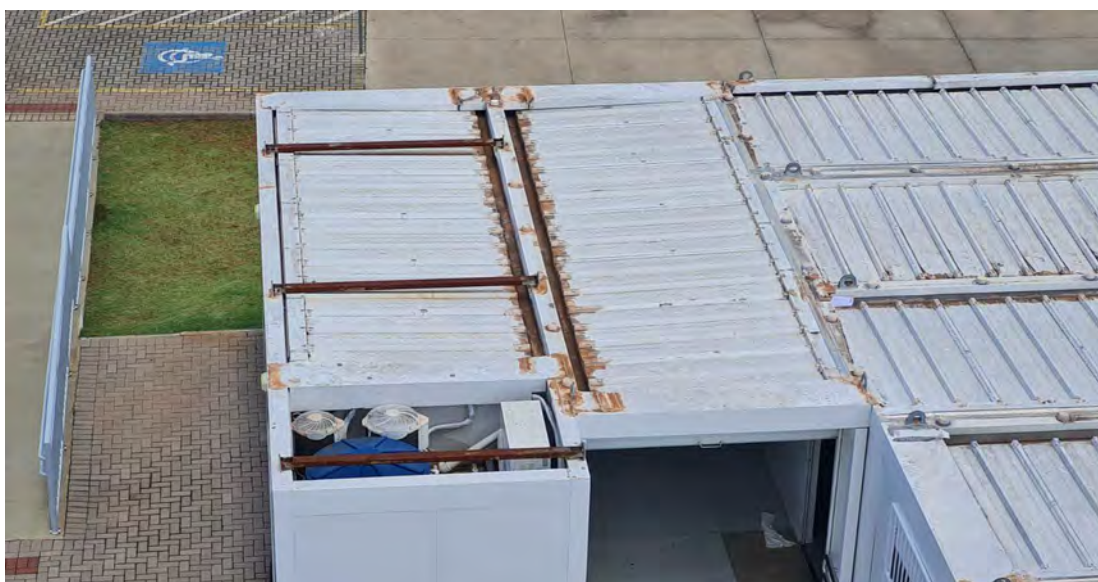
- Imagem aérea aproximada
- Apresenta desgaste, ferrugem devido água acumulada da chuva;

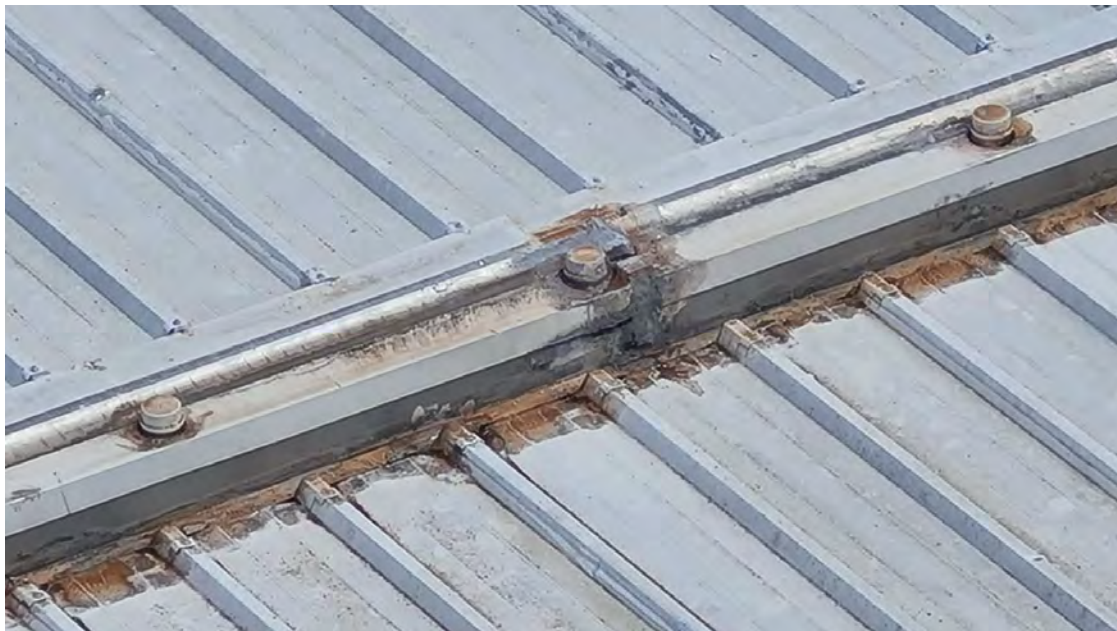
- Imagem aérea aproximada
- Remendos realizados pelo COREDEC com recursos próprios, com lona metálica para tentar diminuir as goteiras;

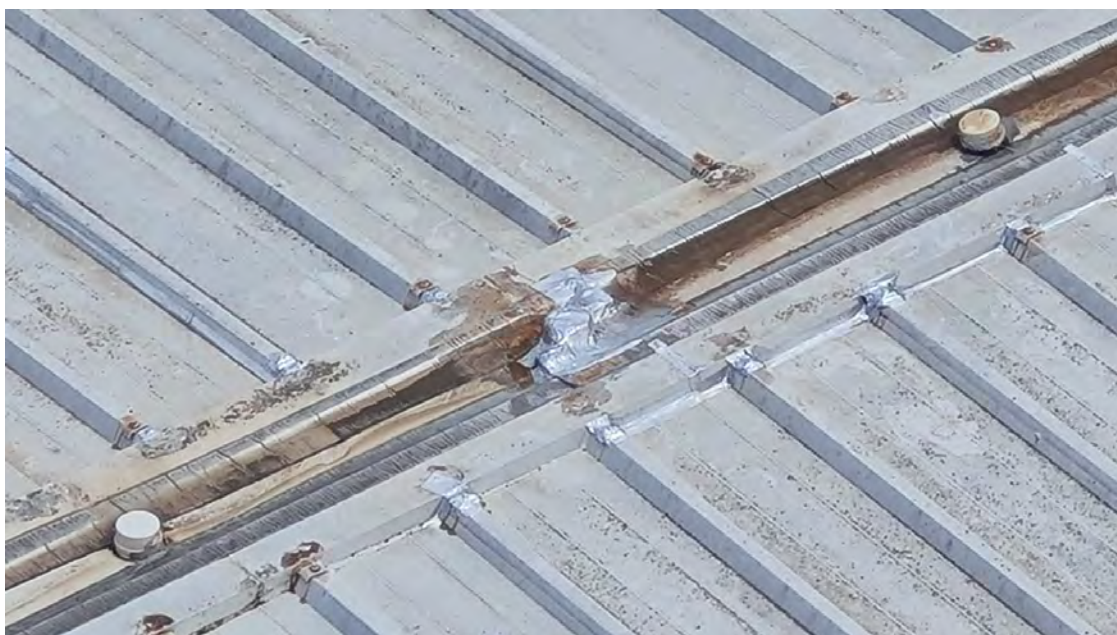
- Imagem aérea aproximada
- Remendos realizados pelo COREDEC co recursos próprios, com lona metálica para tentar diminuir as goteiras;

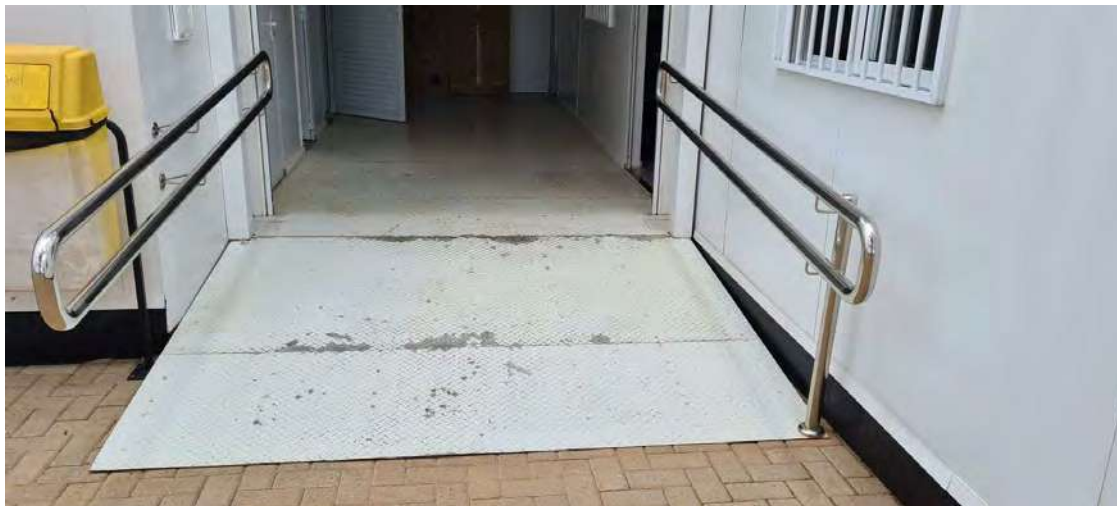
- Imagem rampa de acesso
- Continua com os desgastes na pintura;

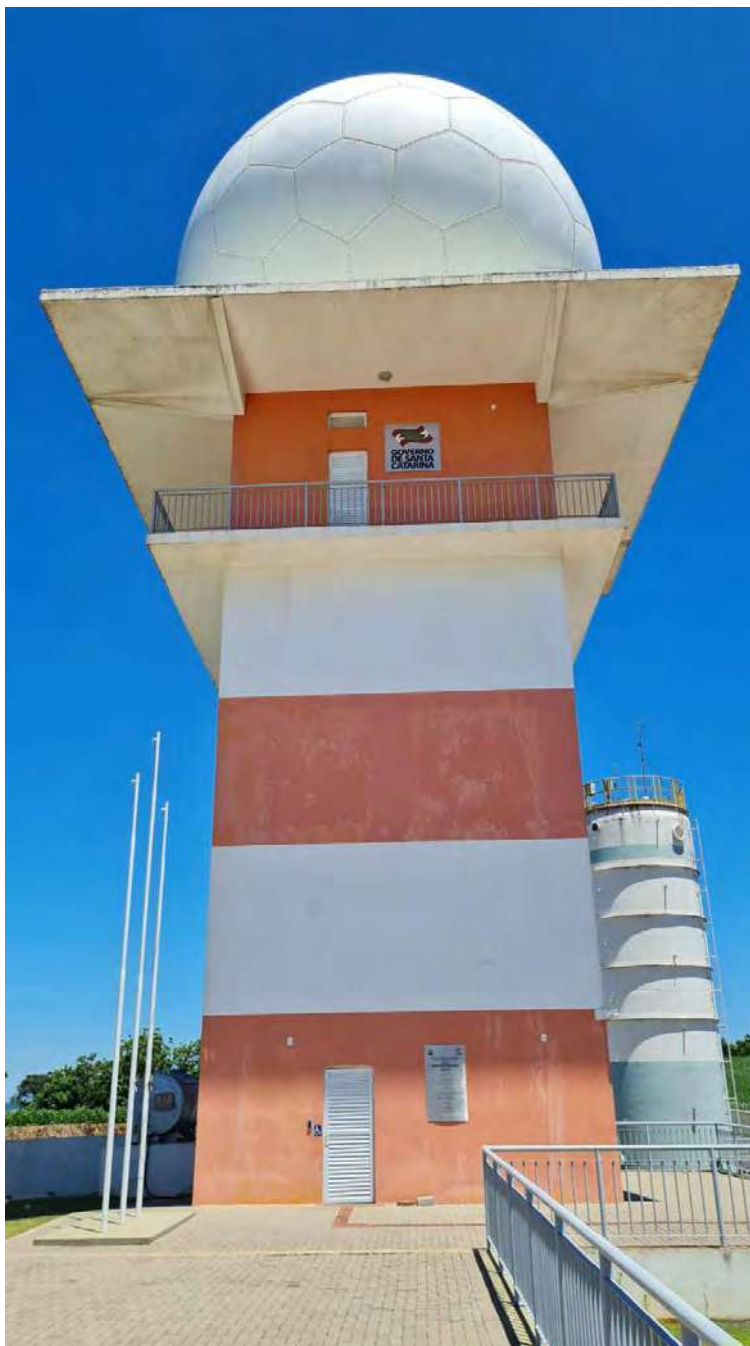
- Imagem frontal torre do radar
- Continua o desgaste da pintura externa;

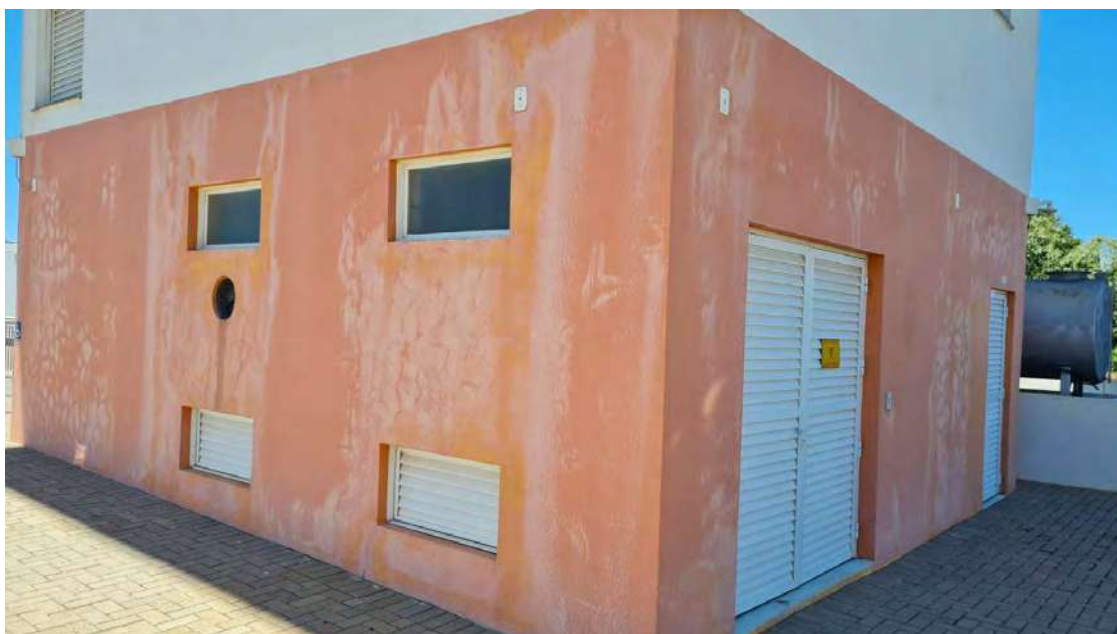
- Imagem torre do radar aproximada
- Continua o desgaste da pintura externa;

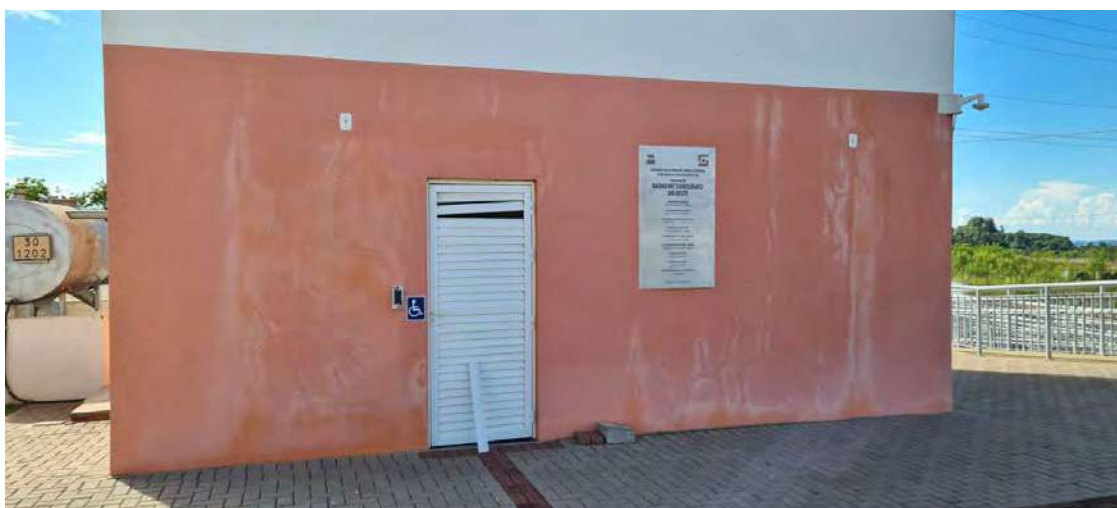
- Imagem porta de acesso ao radar
- A Porta de acesso ao radar está danificada e não foi concertada;

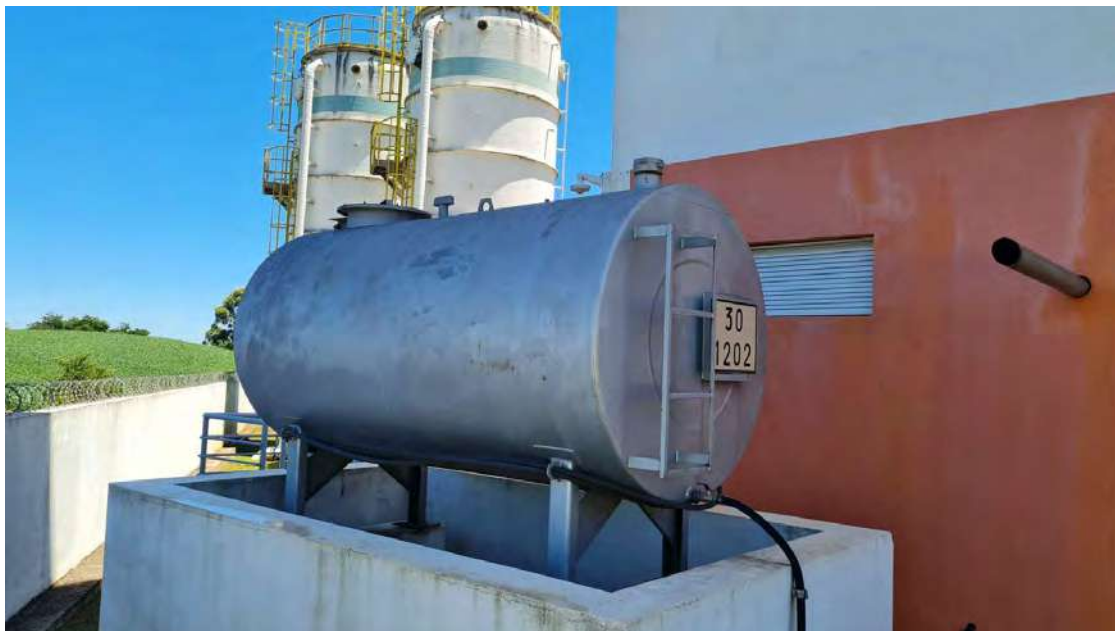
- Imagem tanque de combustível
- Tanque de combustível está inoperante devido ferrugem interna;

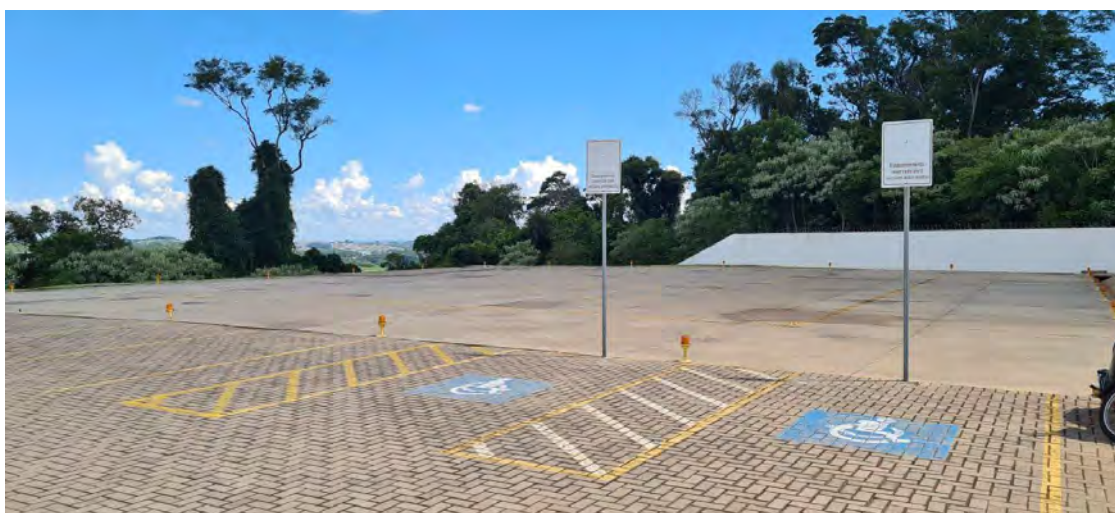
- Imagem heliponto
- Heliponto não é Homologado e continua o desgastes na pintura e refletores;
