**Anexo I - Levantamento CIGERD's, datados de 08/2023**

## LEVANTAMENTO DA CONDIÇÃO DAS ESTRUTURA FÍSICAS CIGERD BLUMENAU

## **RELATÓRIO DE SITUAÇÃO DO CIGERD**

### **COORDENADORIA REGIONAL DE DEFESA CIVIL DE CAÇADOR**

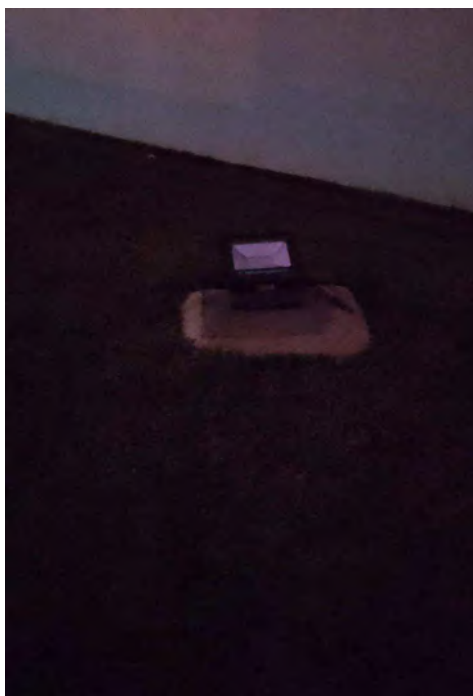
- Imagem iluminação externa noturna
- Continua sem funcionamento;

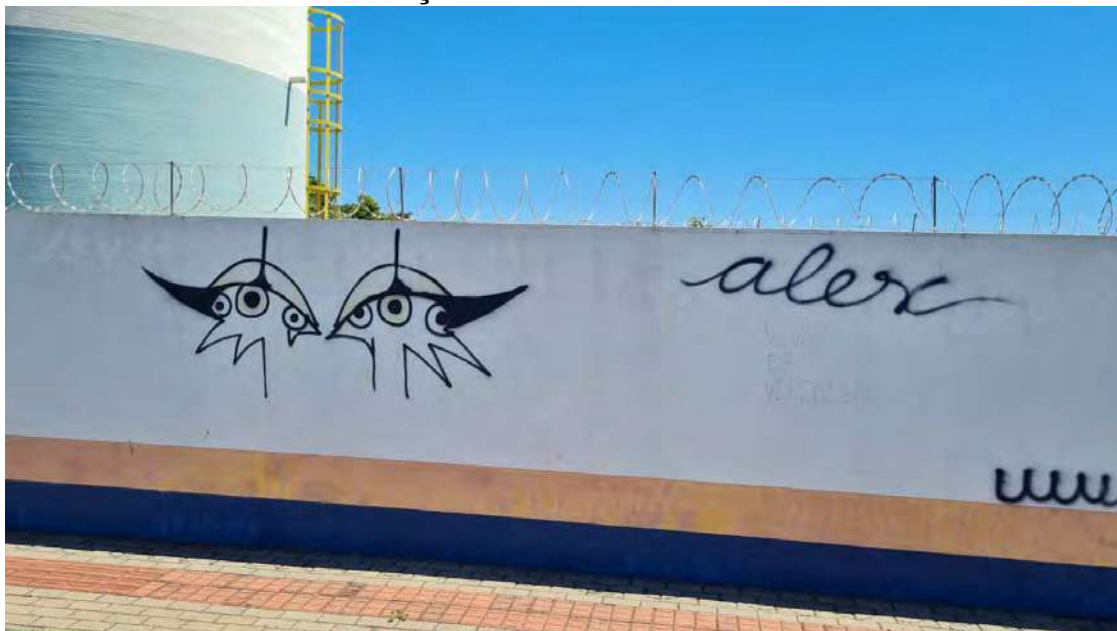
- Imagem muros
- Muros com desgaste da pintura e pichação;

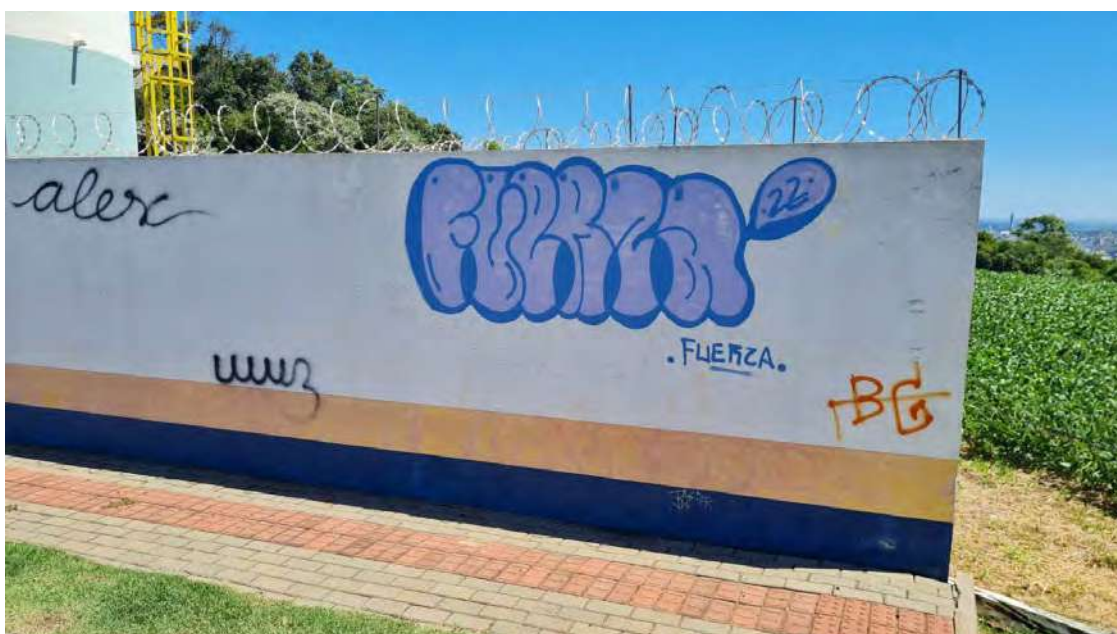
- Imagem muros
- Muros com desgaste da pintura e pichação;

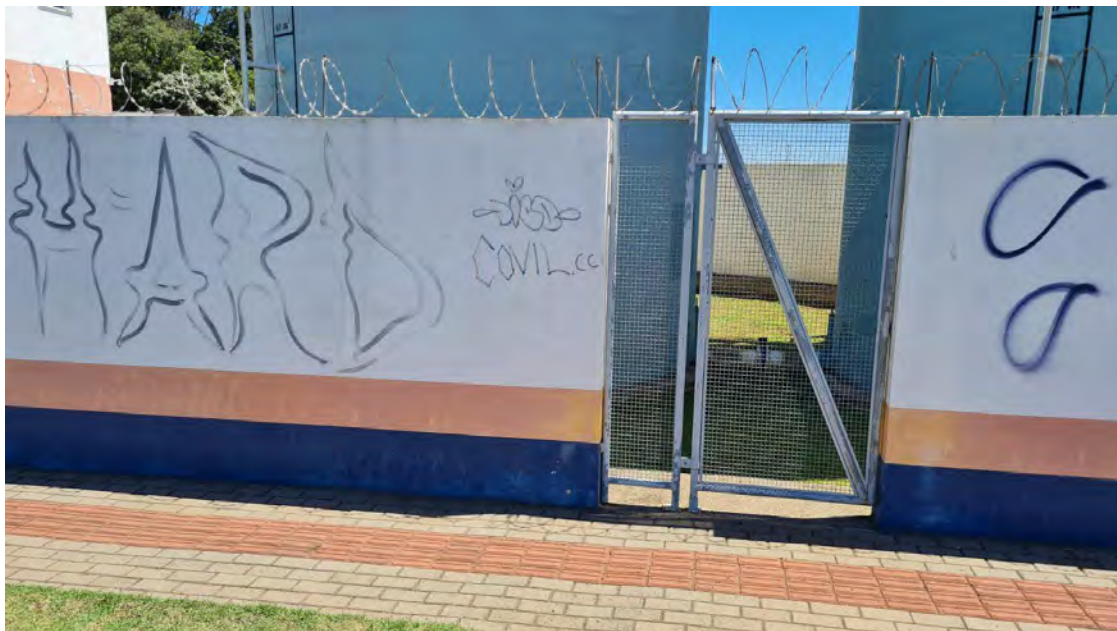
- Imagem muros
- Muros com desgaste da pintura e pichação;

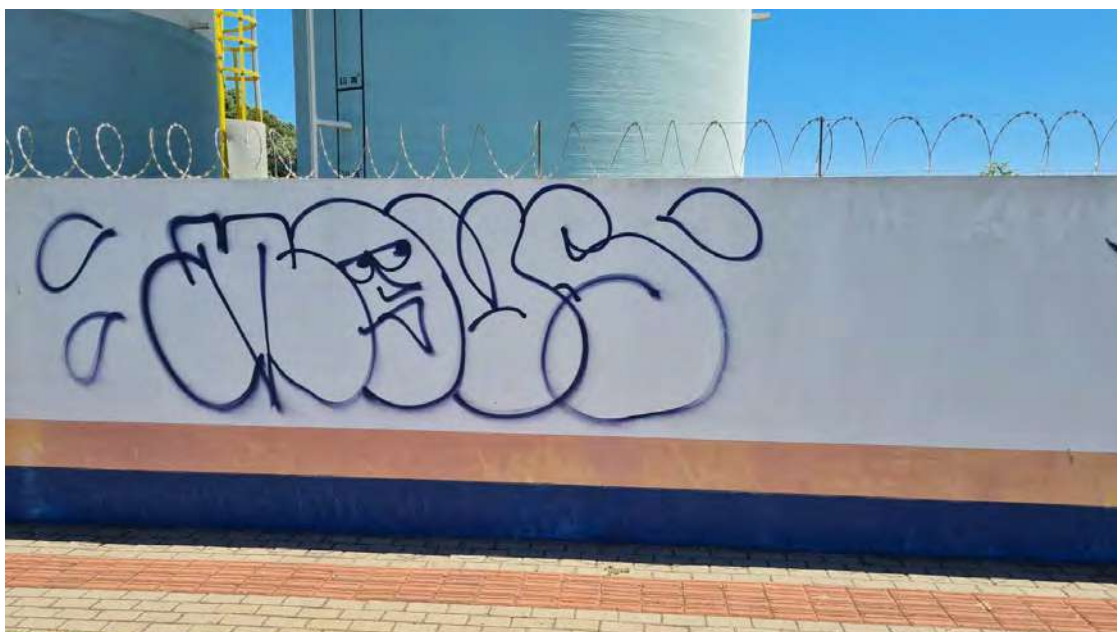
- Imagem muros
- Muro com desgaste da pintura e pichação;

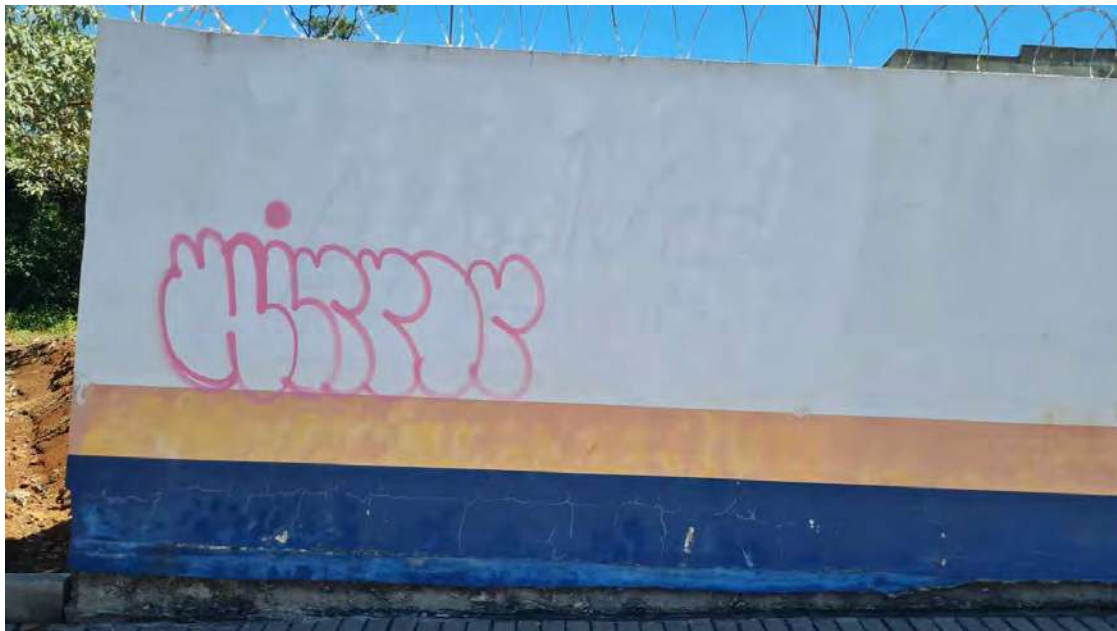
- Imagem muros
- Muro com desgaste da pintura e pichação;

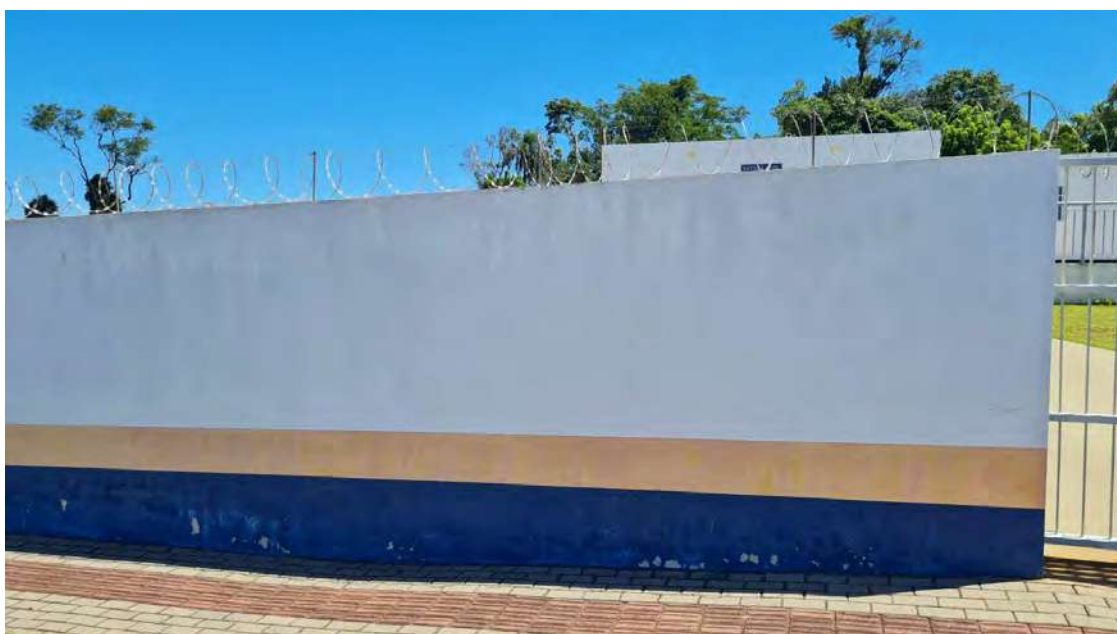
- Imagem muros
- Muros com desgaste da pintura;

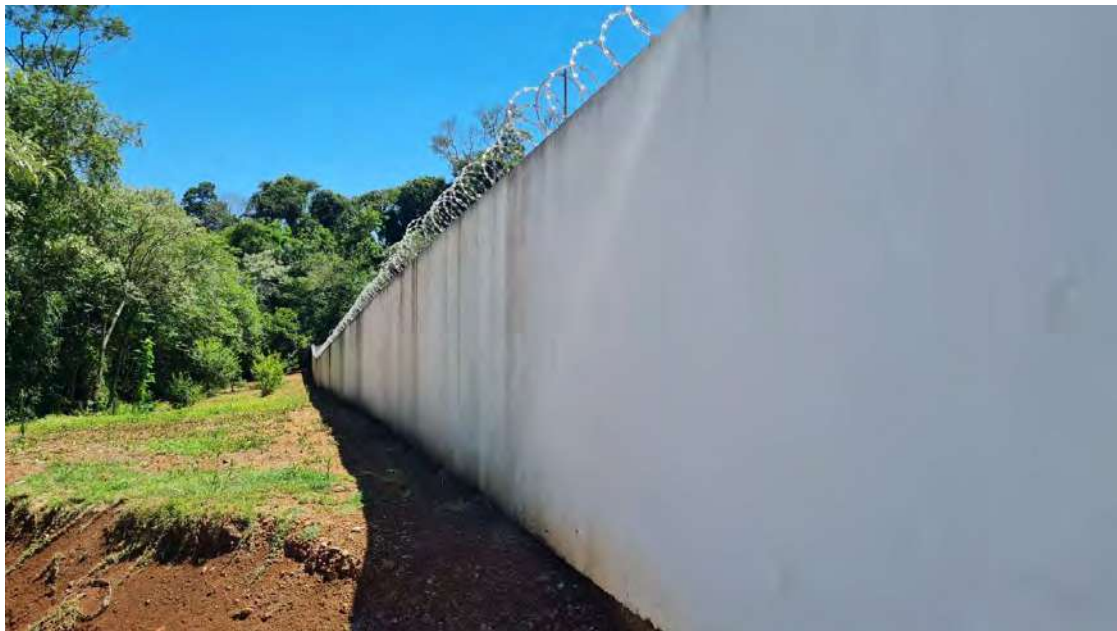
- Imagem muros
- Muros apresentam desgaste da pintura;

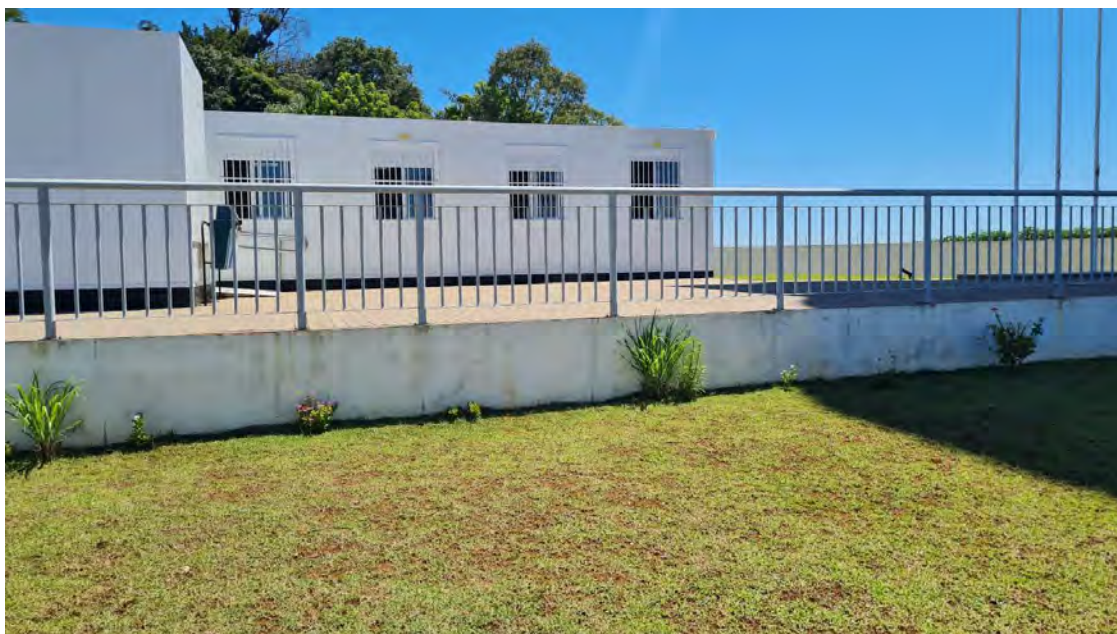
- Imagem muros
- Muros apresentam desgastes da pintura;

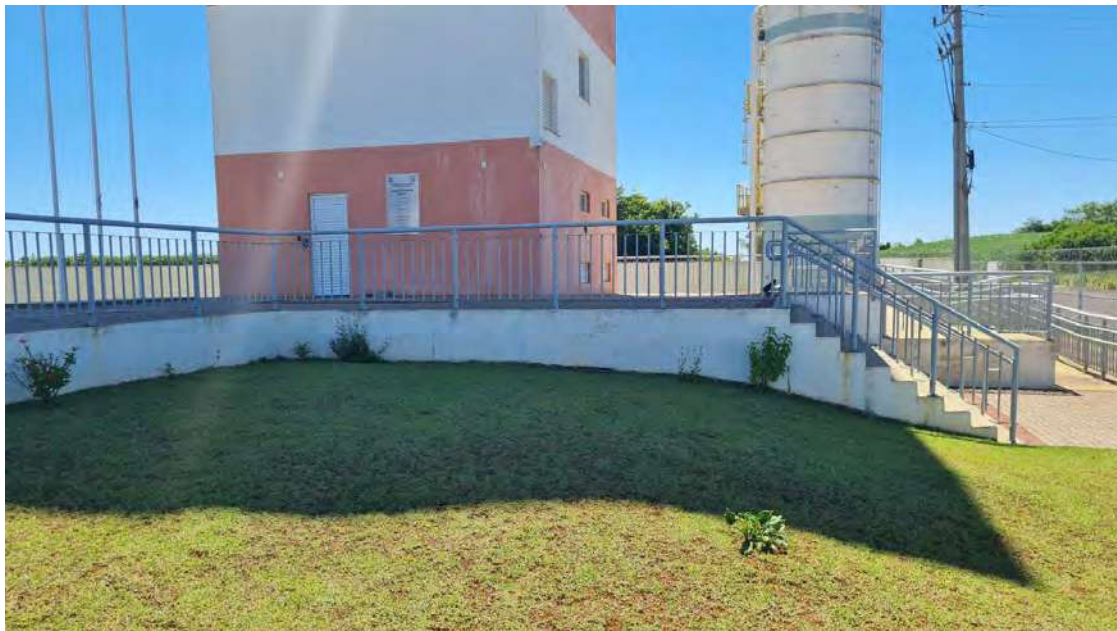
- Imagem muros
- Muros apresentam desgastes da pintura;

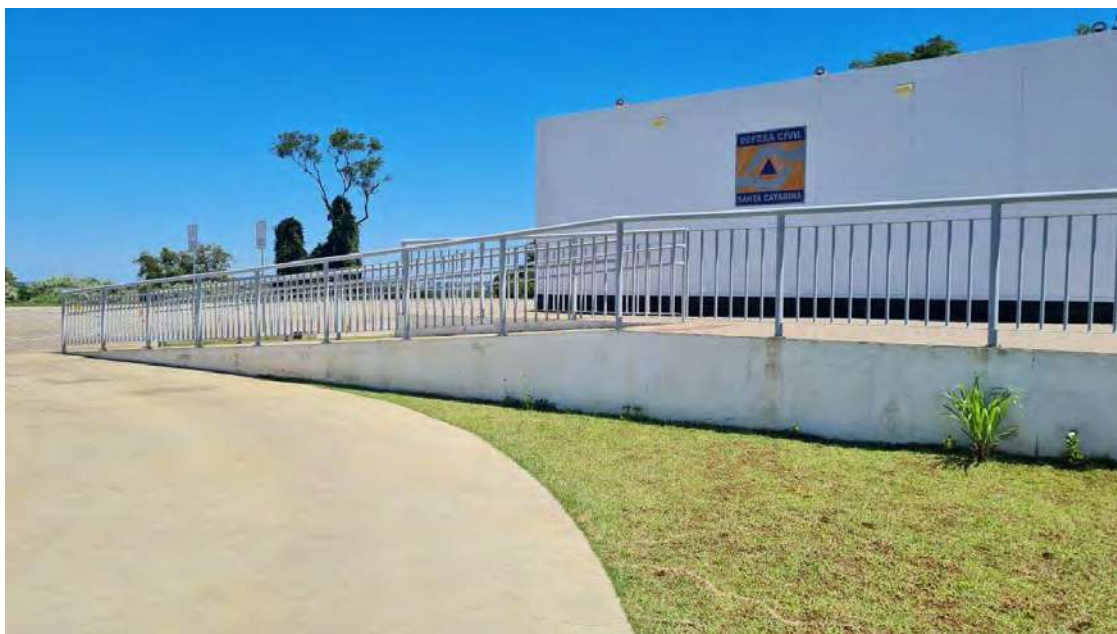
- Imagem muros
- Muros apresentam desgastes da pintura;

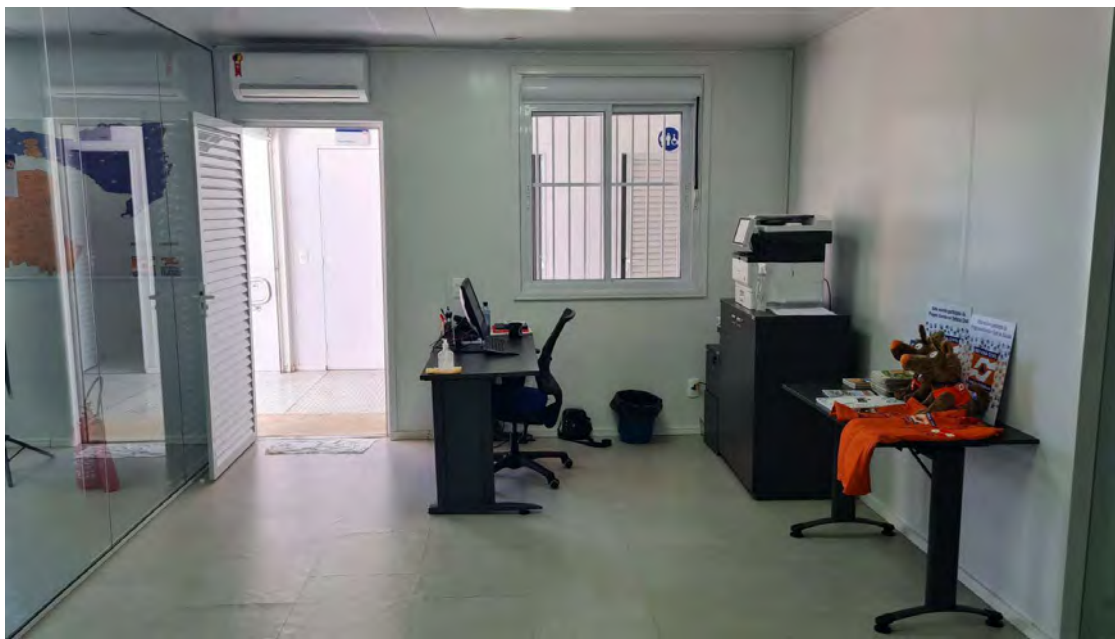
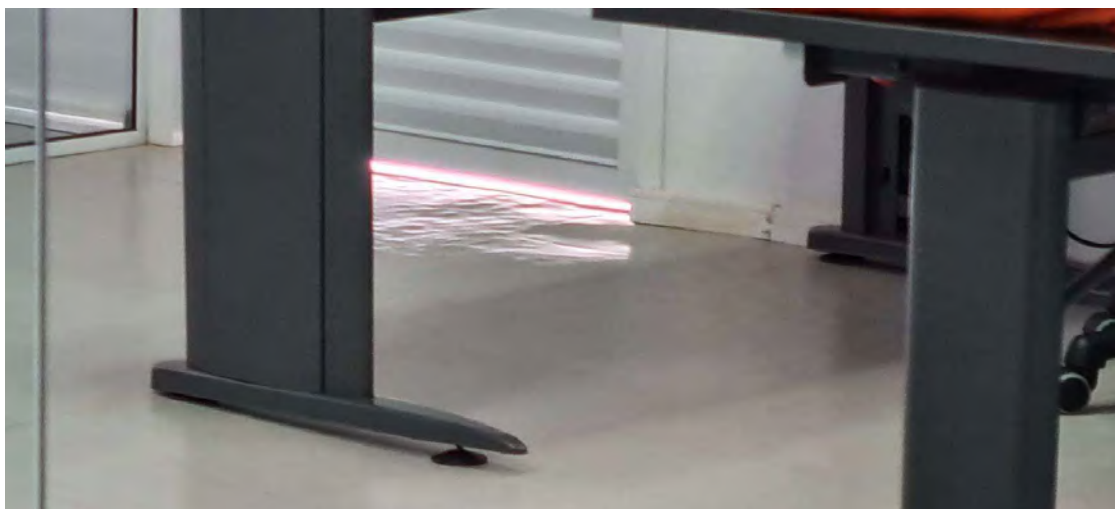
- Hall de Entrada.
- Aumento de goteiras e AUMENTO do afundamento no piso;

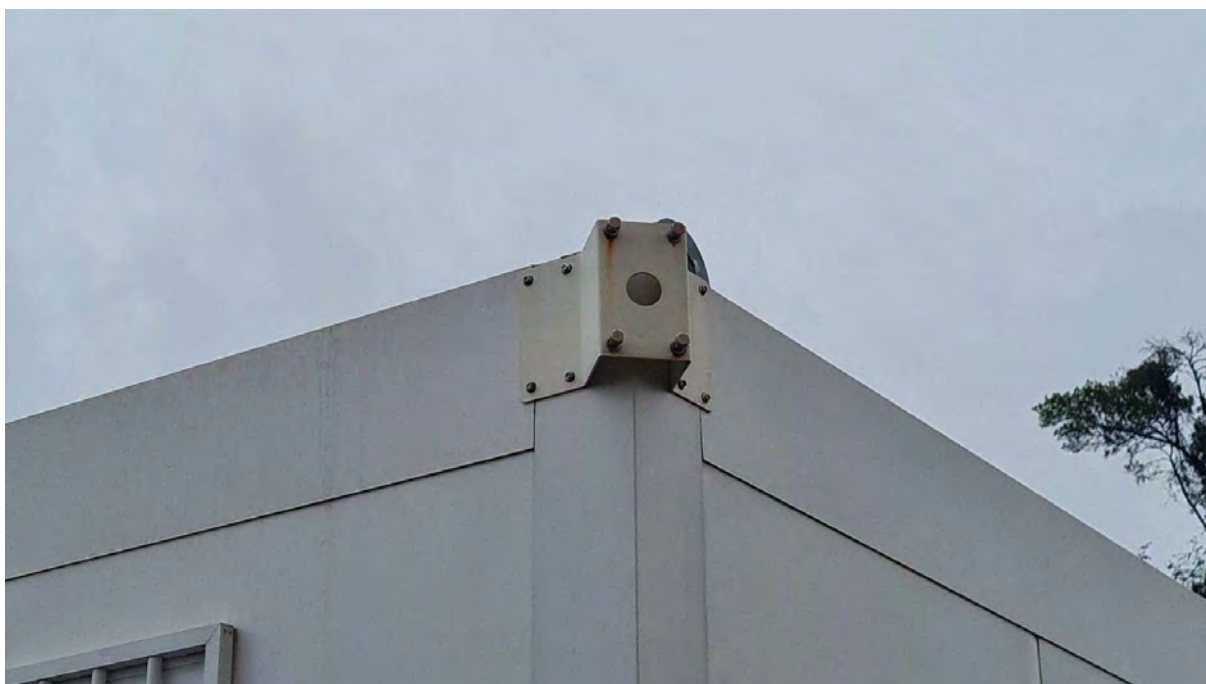
- Sistema de Monitoramento
- Sistema de Monitoramento por Cameras não estão funcionando (segundo a GETIN vencimento do contrato) Camera retirada para manutenção e não retornou;

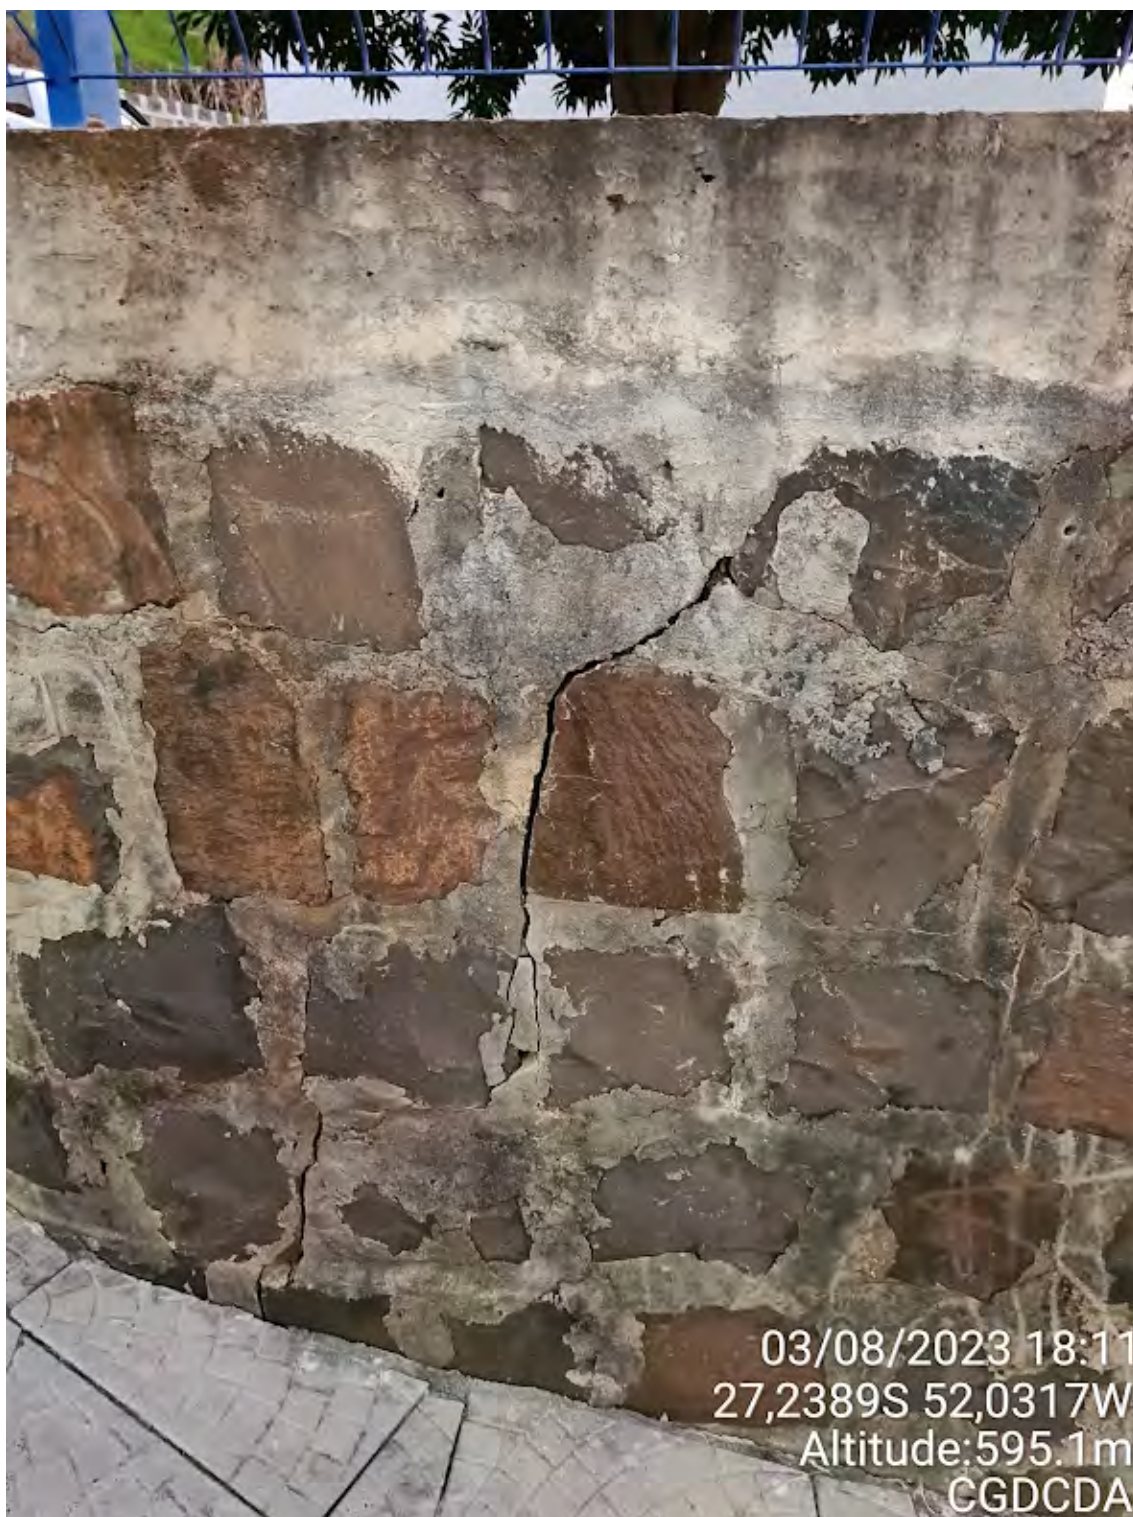
Figura 4 - Muro frontal

- Muro apresenta diversas trincas (Figura 2, Figura 3 e Figura 4);
- Acabamento das paredes externas descolando (Figura 5);
- Fiação elétrica encostada no solo apresenta infiltração de umidade (Figura 6);
